コラム 御嶽山の噴火災害に関する技術指導

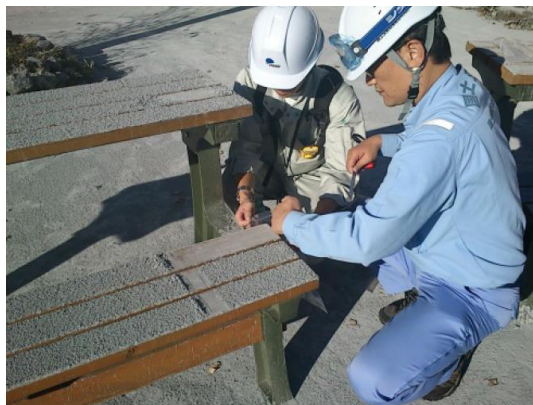
土木研究所職員は、国土技術政策総合研究所の職員とともに、土石流の発生の要因となる火山灰の降灰状況について評価をするために、ヘリコプターによる降灰分布の確認や、地上で火山灰を採取しました(写真-1)。また、調査終了後には中部地方整備局と合同で記者会見を行い、調査結果を報告しました(写真-2)。さらに、国が行う緊急調査に関しては、土石流シミュレーションにおける降灰範囲などの計算に必要な情報の設定に関して技術指導を行いました。

写真-1 火山灰の採取状況
