七隈線延伸事業概要および設計の経緯

平成28年11月29日(火)

(2) ナトム設計について

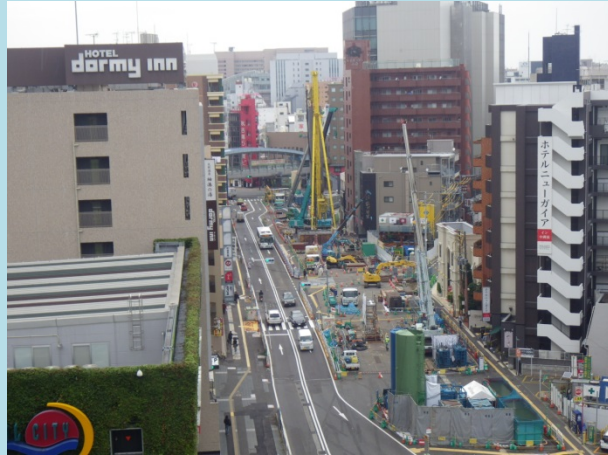
■地上占用状況・はかた駅前通り

- ・現在、今後の駅部掘削のための、土留工及び路面覆工を、車線を段階的に切り替えながら施工中。
- ・土留工及び路面覆工は、今年度中に完了予定。

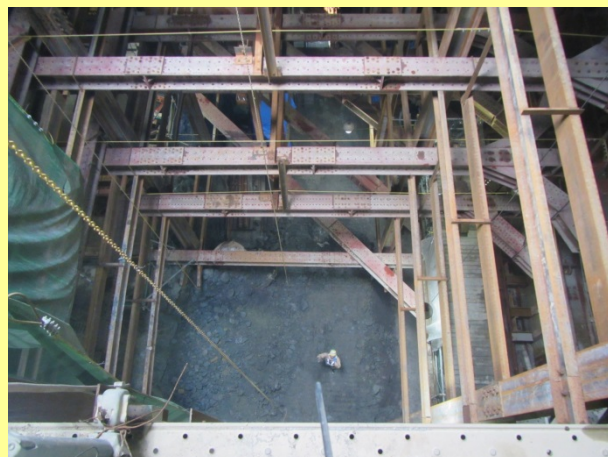
■掘削状況（GL-約20mまで）

- ・地下車路を仮受するためのパイプルーフ工。
- ・JR地下街及び地下鉄空港線を直接仮受するためのアンダーピニング工。（現在休止中）

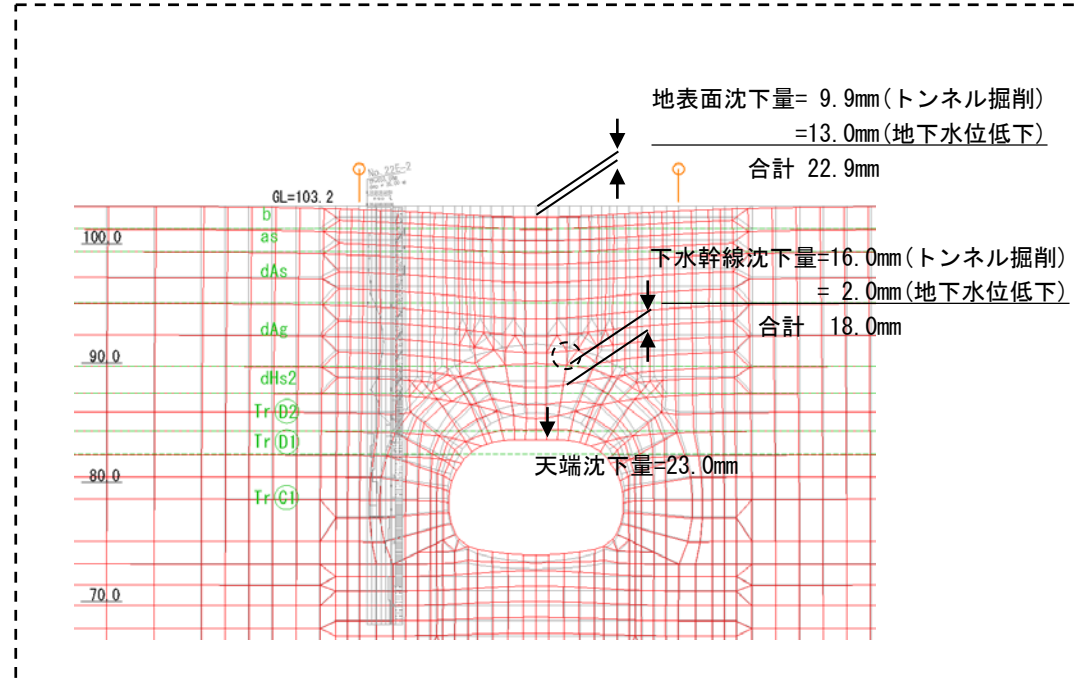
補助工法あり解析結果

(掘削解放率 : 掘削解放時20%, 支保工設置時80%)

①地表面沈下	Smax (mm)	Sa (mm)	(地下水位低下量) (m)			
	22.9	30	OK	3.2m		
②近接物変位	下水幹線		建築物			
	δY_{max} (mm)	δYa (mm)	θ_{max} (rad)	θ_a (rad)		
18.0	20	OK	0.32/1000	1.5/1000	OK	
③支保工 応力	吹付コンクリート		鋼製支保工			
	照査項目	σ_c (N/mm ²)	σ_{ca} (N/mm ²)	σ_s (N/mm ²)	σ_{sa} (N/mm ²)	
	Mmax	6.2	18	77.8	245	OK
	Nmax	6.4	18	64.2	245	OK
	Nmin	0.9	18	—	33.1	OK
ロックボルト						
	Ns (N/mm ²)	Nsa (N/mm ²)				
	143.5	510	OK

補助工法の採用に伴い, 沈下量, 発生応力が許容値内となることを確認。

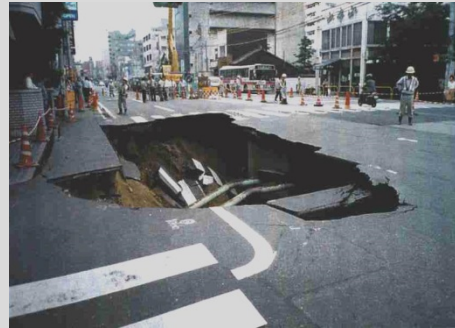
状況写真

工事名	福岡市高速鉄道3号線薬院工区建設工事	福岡市地下鉄七隈線中間駅（仮称）建設に伴う住吉6号幹線移設工事
事故発生日	平成12年6月20日	平成26年10月27日
陥没規模	幅約5m×長さ約10m×深さ約8m	幅約4m×長さ約5m×深さ約4m
工法	開削工法（連続地中壁）	開削工法（鋼矢板土留壁 欠損部地盤改良）
地質	洪積層砂礫	洪積層砂礫

土留壁の施工ジョイント部に弱部があったため、地下水により浸食が始まり、土留壁の一部が破損し土砂が流入した

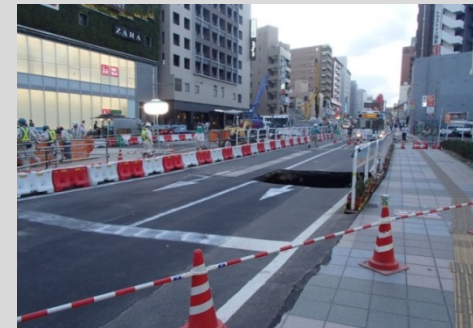
欠損防護部の地盤改良に一部改良不足があったため、その改良不足箇所が土砂流入経路となり、立坑内に土砂が流入した

<p>【改定事項】</p> <ul style="list-style-type: none"> 施工前に改良箇所付近で土質調査を実施したうえで、設計照査実施後に着手 施工計画の記載事項に搬入機材の点検記録や工事手順毎の施工管理方法を追加 施工完了後に施工記録の提出を義務化 出来形管理について、現場条件に合った確認箇所、頻度、方法を監督員協議により決定 土留欠損防護など土留機能を有する工種について、施工上の留意点などを追記
--
