事故発生要因とメカニズム

1. メカニズムの想定と要因の抽出・・・ P1
2. 各要因に関する分析・・・・・・・・ P3
3. 事故の発生メカニズム・・・・・・・・ P44

平成29年3月30日(木)

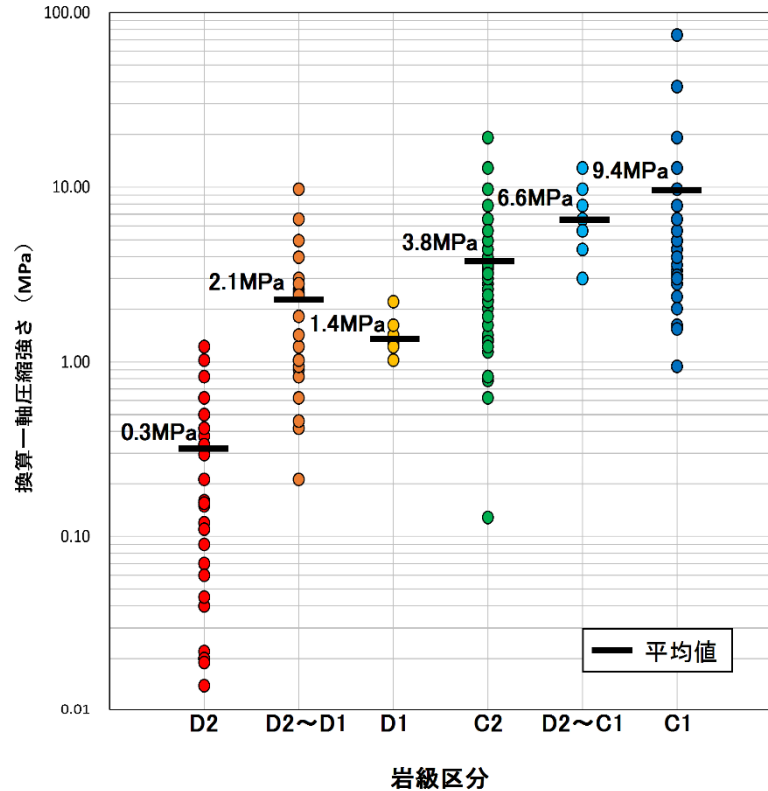
針貫入試験、山中式土壌硬度計から求めた換算一軸圧縮強さと岩級区分の関係

○一軸圧縮強さ（追加調査）

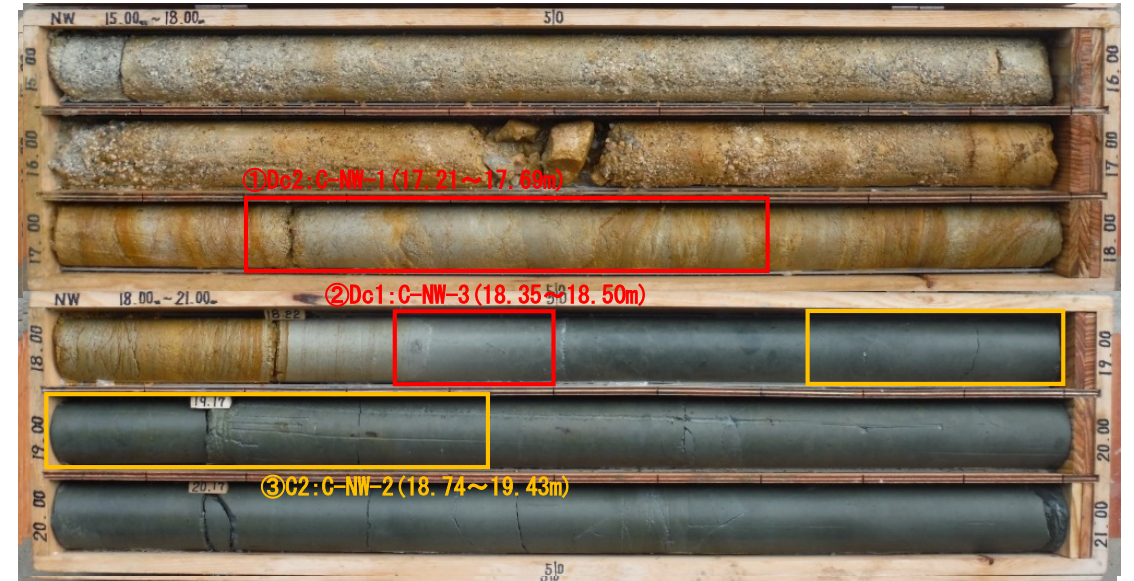
試料採取位置

③C2層 : C-NW-2(4供試体 ; 18.74～18.86m, 19.00～19.12m, 19.30～19.43m(は2試料))

強度定数	全 応 力			有 効 応 力	
応力範囲	c_{uu} MN/m ²	ϕ_{uu} °	$\tan\phi_{uu}$	c' MN/m ²	ϕ' °
主応力差最大時	0.799	38.1	0.78		
	=799kN/m ²

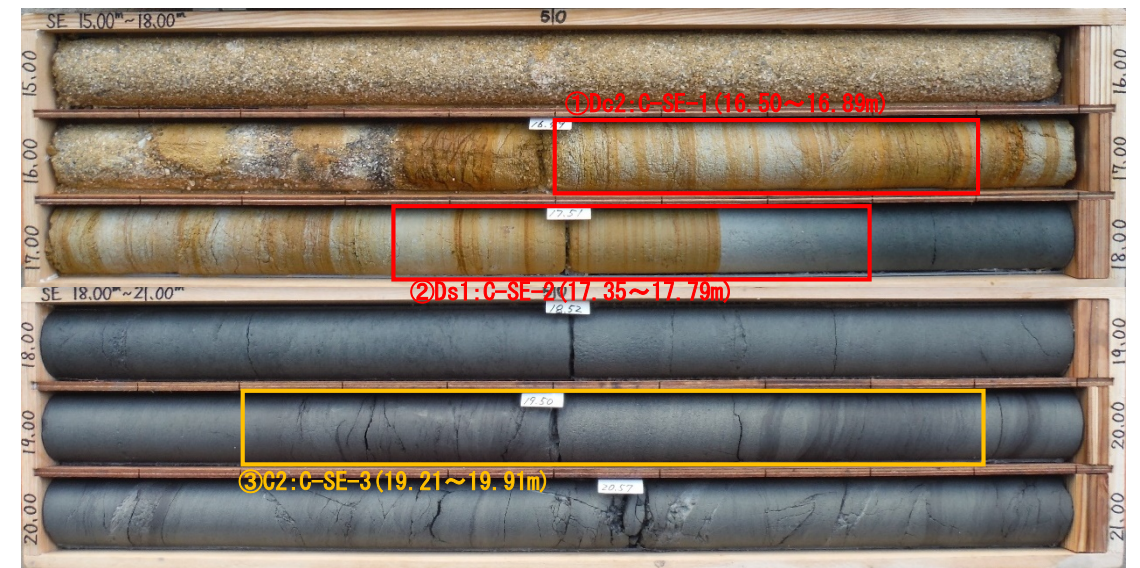
試料採取位置

③C2層 : C-SE-3(3供試体 ; 19.21~19.34m, 19.36~19.50m, 19.77~19.91m)

強度定数	全 応 力			有 効 応 力	
応力範囲	c_{uu} MN/m ²	ϕ_{uu} °	$\tan \phi_{uu}$	c' MN/m ²	ϕ' °
主応力差最大時	0.264	50.9	1.23		
	=264kN/m ²

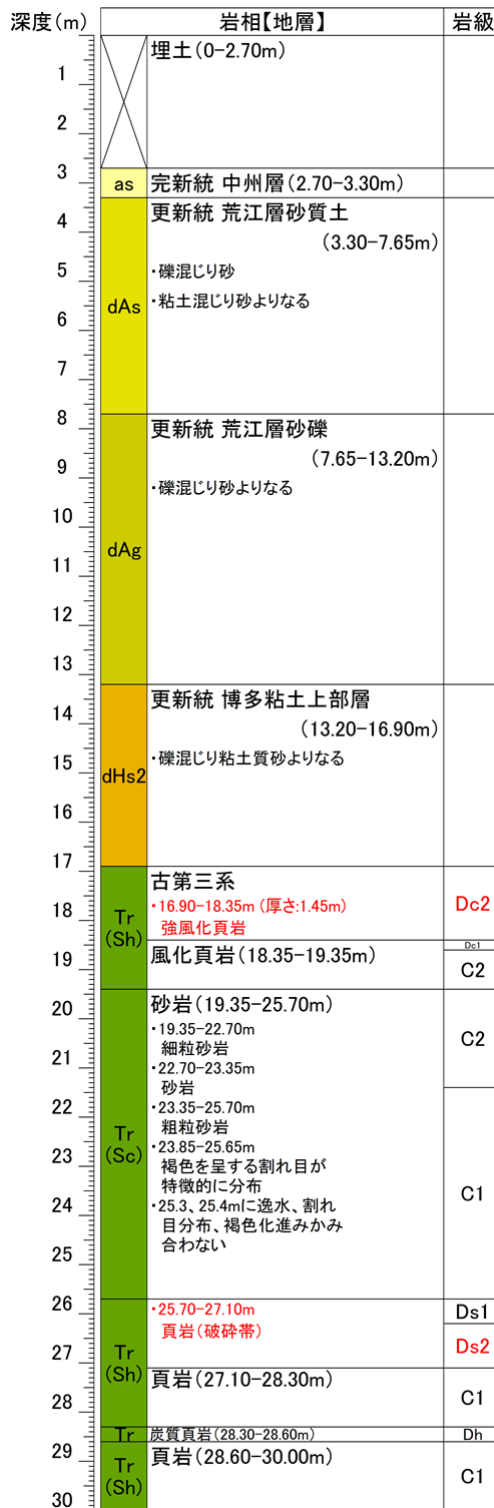
ボーリング柱状図・コア写真 (Bor-NW)

- 上端位置**
 - 深度16.90mで上位の博多粘土上部層と傾斜角度約20°で接していた。約3m東側に位置する既存孔No. 22E-2で確認された上端位置より64cm下位に位置することになる。
- 厚さ**
 - 約1.5m(深度16.90~18.35m)である。No. 22E-2の層厚(3m)の半分以下であった。
- 硬さ**
 - 指圧で容易につぶれる硬さになっている。針貫入勾配は概ね0であり、換算一軸圧縮強さは相関図下限値の0.2MPa未満となった。
- 面構造**
 - リモナイトの細脈が傾斜角度約20°で多数発達するのが確認された。また、この細脈が密集し、破碎状となる部分も認められた。この細脈の面構造は堆積構造と調和的であった。
- リモナイトの細脈と斜交する、粘土フィルムを挟在する割れ目(傾斜角度約60°)が認められた。

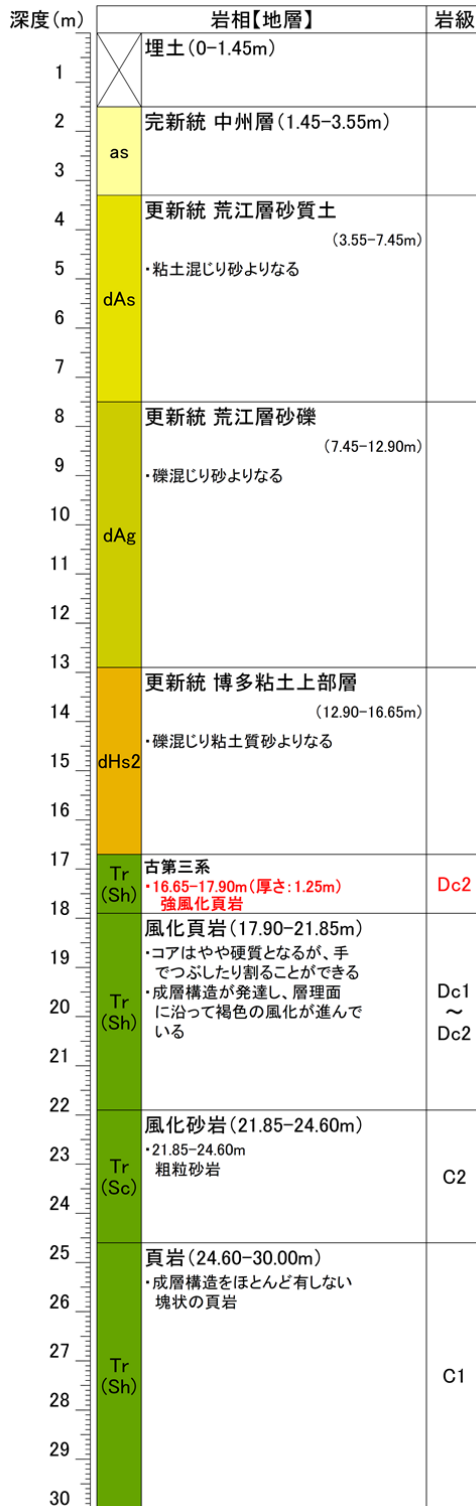
ボーリング柱状図・コア写真 (Bor-SW)

- ・ 深度16.65mで上位の博多粘土上部層と傾斜角度約60°で接していた。約4m東側に位置する既存孔No. 27S-1で確認された上端位置と同じ標高に位置することがわかった。

- ・ 連続的にDc2層が分布する層厚は約1.3m(深度16.65~17.90m)であった。No. 27S-1の層厚(1.9m)より60cm薄いことがわかった。Dc1層とDc2層が交互に分布する区間としては深度21.85mが下端で、この深度以深でC2層が分布した。

- ・ Dc2層の針貫入勾配は、概ね0であり、換算一軸圧縮強さは相関図下限値の0.2MPa未満となった。
- ・ 針貫入勾配が0の部分を対象に、山中式土壌硬度計を実施予定である。

- ・ リモナイトの細脈が傾斜角度約20~40°で発達するのが確認された。また、傾斜角度約20°の割れ目が密集し、破碎状となる部分も認められた。

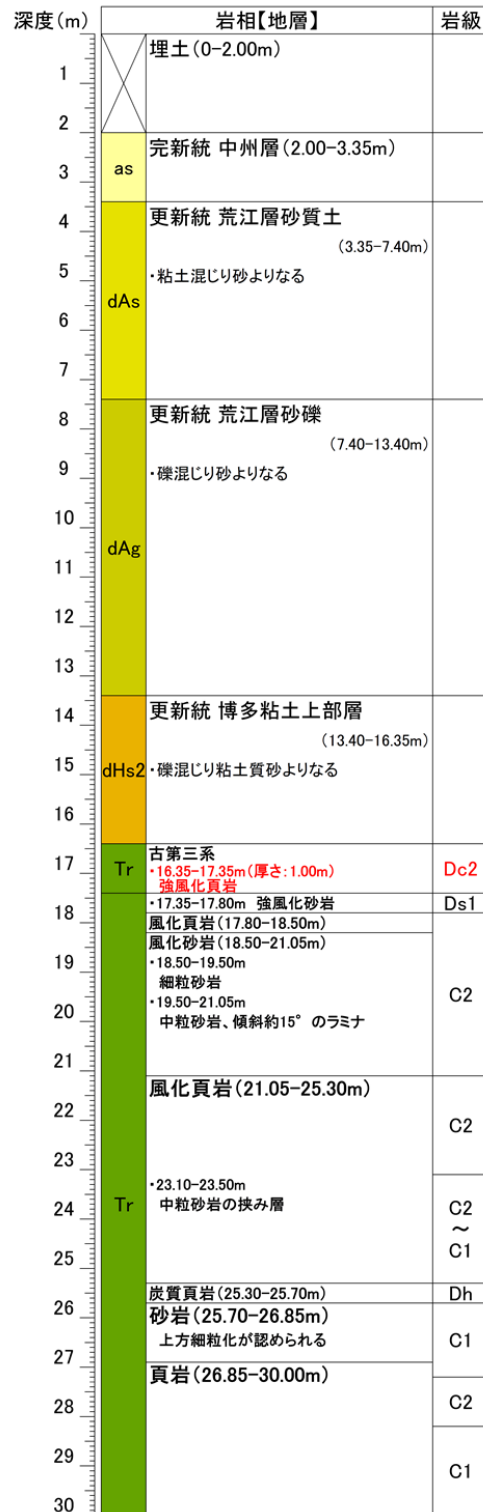
ボーリング柱状図・コア写真 (Bor-SE)

- ・ 深度16.35mで上位の博多粘土上部層と接していた。

- ・ 約1.0m (深度16.35~17.35m) であった。Dc2層下端以深の17.35-17.65mも褐色を呈するが、砂岩が主体となり硬さが明瞭に異なる (指圧で変形しない: Ds1相当)。

- ・ 指圧で容易に変形する程度の硬さであった。Dc2層の厚さが約1mと薄いため、室内試験用の試料採取を優先し、残った試料で針貫入試験を実施する。

- ・ リモナイトの細脈が傾斜角度約0-5°で発達するのが確認された。Dc2層の大部分が破碎状となっていた。

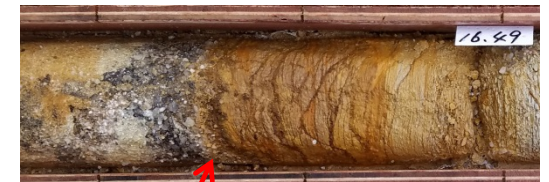
■ 上端位置

博多粘土上部層 / Dc2層上端境界

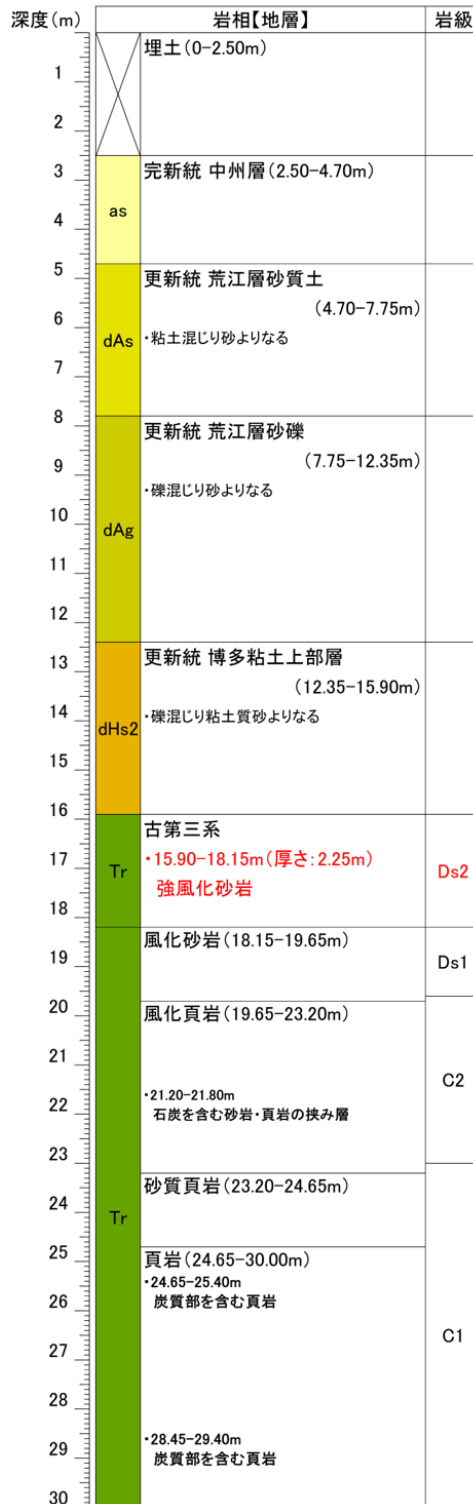
ボーリング柱状図・コア写真 (Bor-NE)

- ・ 深度15.90mで上位の博多粘土上部層とほぼ水平で接していた。

- ・ 約2.25m(深度15.90~18.15m)であった。褐色風化したDs1層が分布する区間としては深度19.50mが下端で、この深度以深でC2層が分布した。

- ・ 指圧で容易につぶれる硬さになっている。針貫入勾配は概ね0であり、換算一軸圧縮強さは相関図下限値の0.2MPa未満となった。

- ・ 傾斜角度20°程度の層理面が多数認められた。
- ・ 粘土フィルムを挟在する割れ目として、傾斜角度20°程度のものと傾斜角度60°のものが認められた。

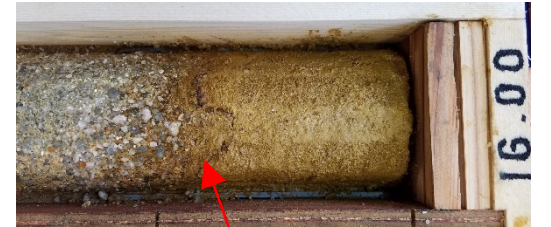
■ 上端位置

博多粘土上部層/Ds2層上端境界

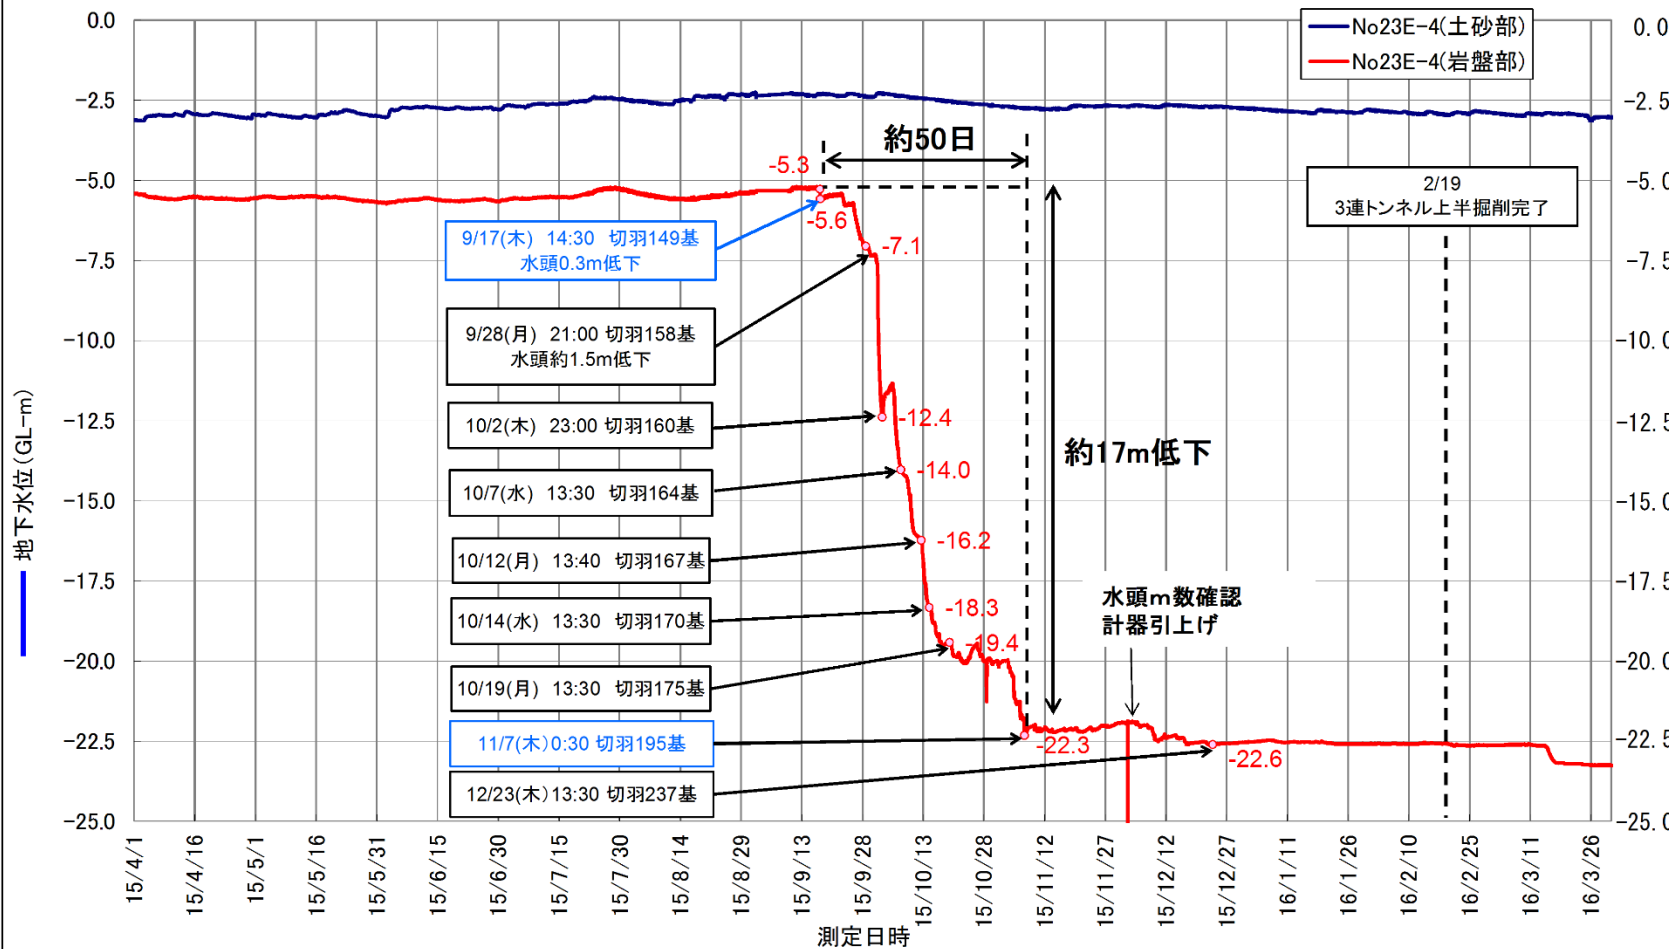
土砂部地下水位・岩盤部水頭 継時変化図

○観測孔NO. 23E-4と切羽位置の離隔が55mに近接してから岩盤部水頭の低下が認められ、切羽位置が11mに近接して、標準II型の上半部分まで低下（約17m）した。

※岩盤部水頭（—）は、岩盤部で計測した間隙水圧から換算した数値である。

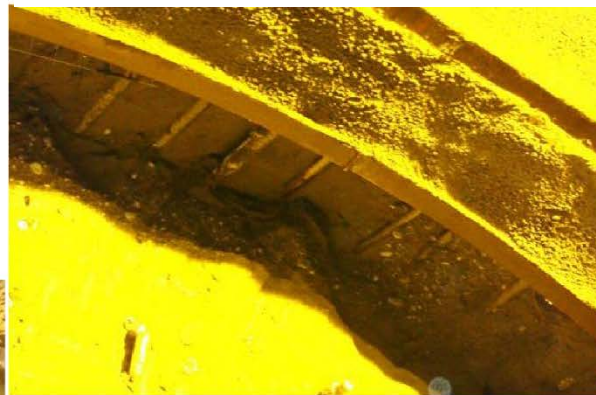
【他現場での事例】砂礫地盤での注入状況

■ 注入状況（3連トンネル I 型中央坑 No.229 断面部）

亀裂にのみ注入材が浸透している→亀裂がない基質部も強度は低く、掘削による変形で容易に亀裂が入る地質である

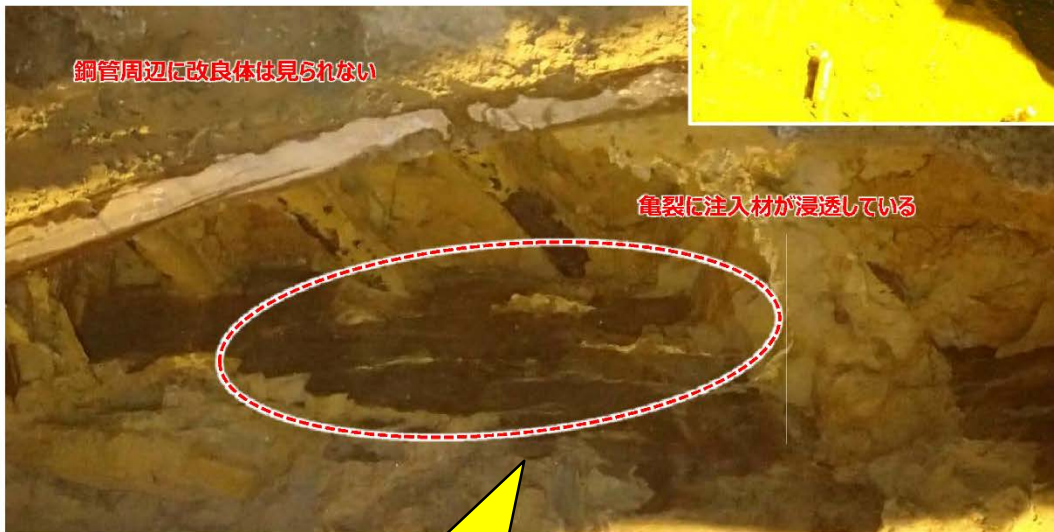
D2層の地山に対して柱状の改良体は形成されず亀裂注入となっていたことは、D2層の性状から妥当であったと考えられる。ただし、潜在的亀裂は初期地山状態でほとんど空隙がないため、十分な地山改良効果が発揮されず、掘削時に緩みが生じた**可能性がある**。

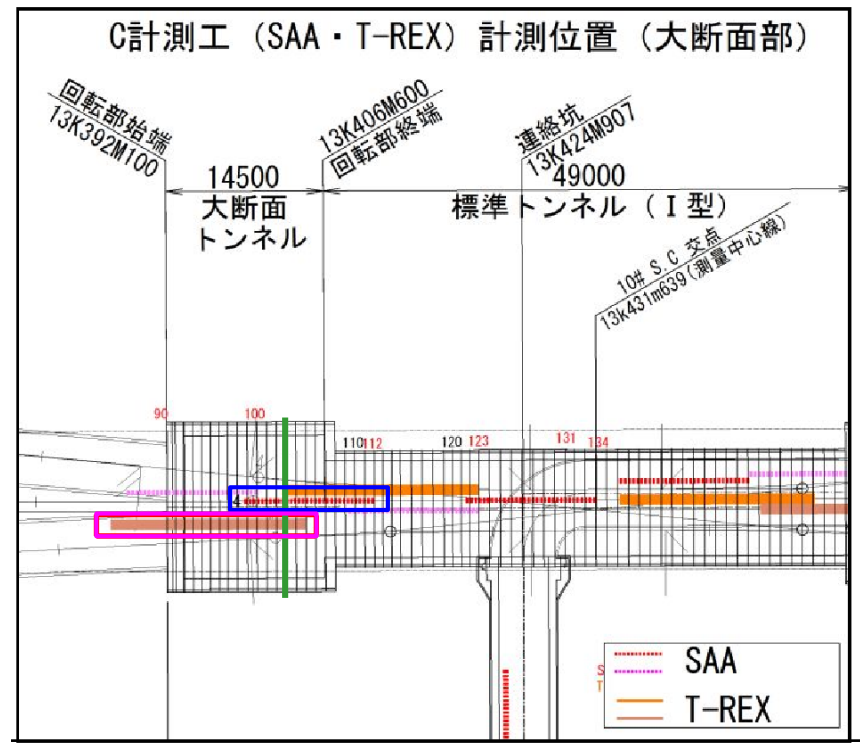
先進導坑掘削時の支保工104基の天端沈下量は8mmで予測FEM解析値と一致している
 ⇒先進導坑掘削時までは想定どおりの挙動を示している

<p>SAA (110基設置)</p>	<p>切羽102基</p> <p>切羽=9m掘削</p>	<p>切羽104基</p> <p>切羽=7.2m掘削</p>	<p>先進導坑掘削時の支保工104基のAGF鋼管の変位は3mm程度で予測FEM解析値とほぼ一致している ⇒A計測と同様、先進導坑掘削時までは想定どおりの挙動を示している</p>
<p>T-REX (105基設置)</p>	<p>切羽=3.6m掘削</p>	<p>切羽=1.8m掘削</p>	<p>T-REX計測で102基において、約9mmの切羽からの押出が計測されている ⇒その他の計測値は、解析値に近い値であり問題となる可能性は低い</p>

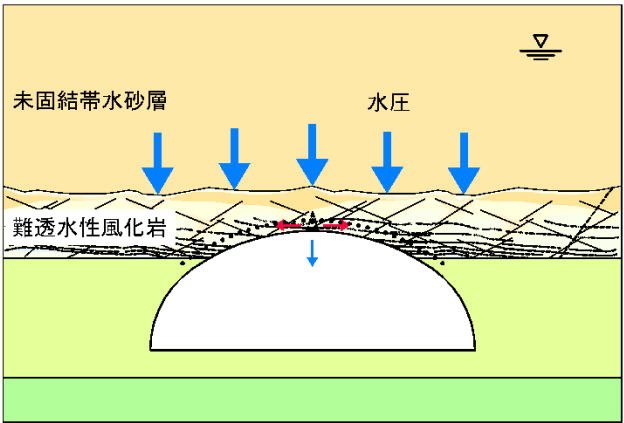
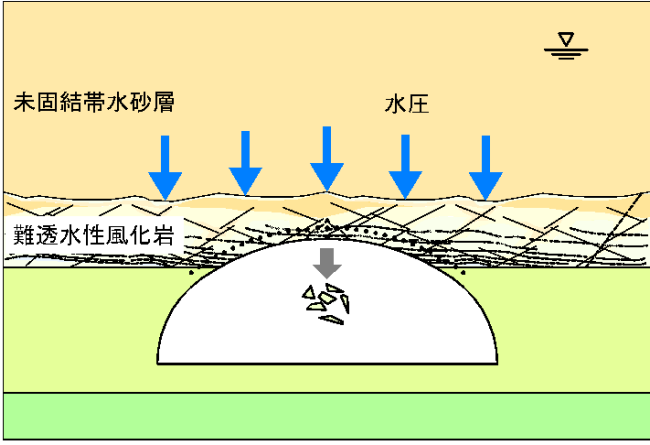
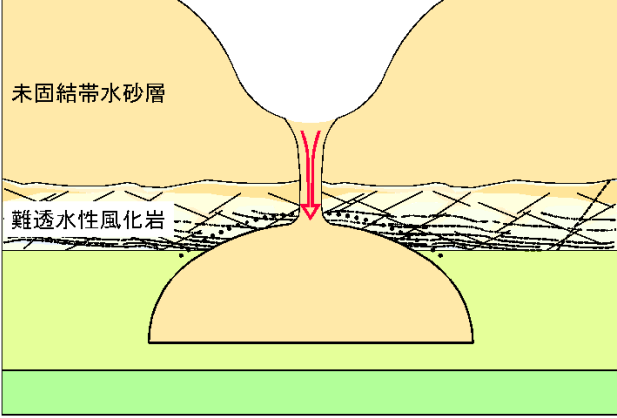
<ul style="list-style-type: none"> 難透水性風化岩の上部が強風化、低強度となっている。 未固結帯水砂層からは水圧が作用している。 	<ul style="list-style-type: none"> 未固結帯水砂層の地下水に対して、上部の強風化、低強度部を薄く残し、トンネルが掘削される。 	<ul style="list-style-type: none"> 残った薄い強風化、低強度部に水圧が作用し、難透水性風化岩に緩みや亀裂が進展し始める。または、潜在的弱部に水みちが形成される。
<p style="text-align: center;">④</p>

<ul style="list-style-type: none"> 連続的な剥落、漏水を伴いながら、難透水性風化岩の破壊が進行する。 	<ul style="list-style-type: none"> 未固結帯水砂層が地下水とともにトンネルに流入し、道路陥没に至る。
