平成20年岩手・宮城内陸地震報告 (土砂災害)

国土技術政策総合研究所
危機管理技術研究センター
砂防研究室

平成20年(2008年)岩手・宮城内陸地震による崩壊地分布

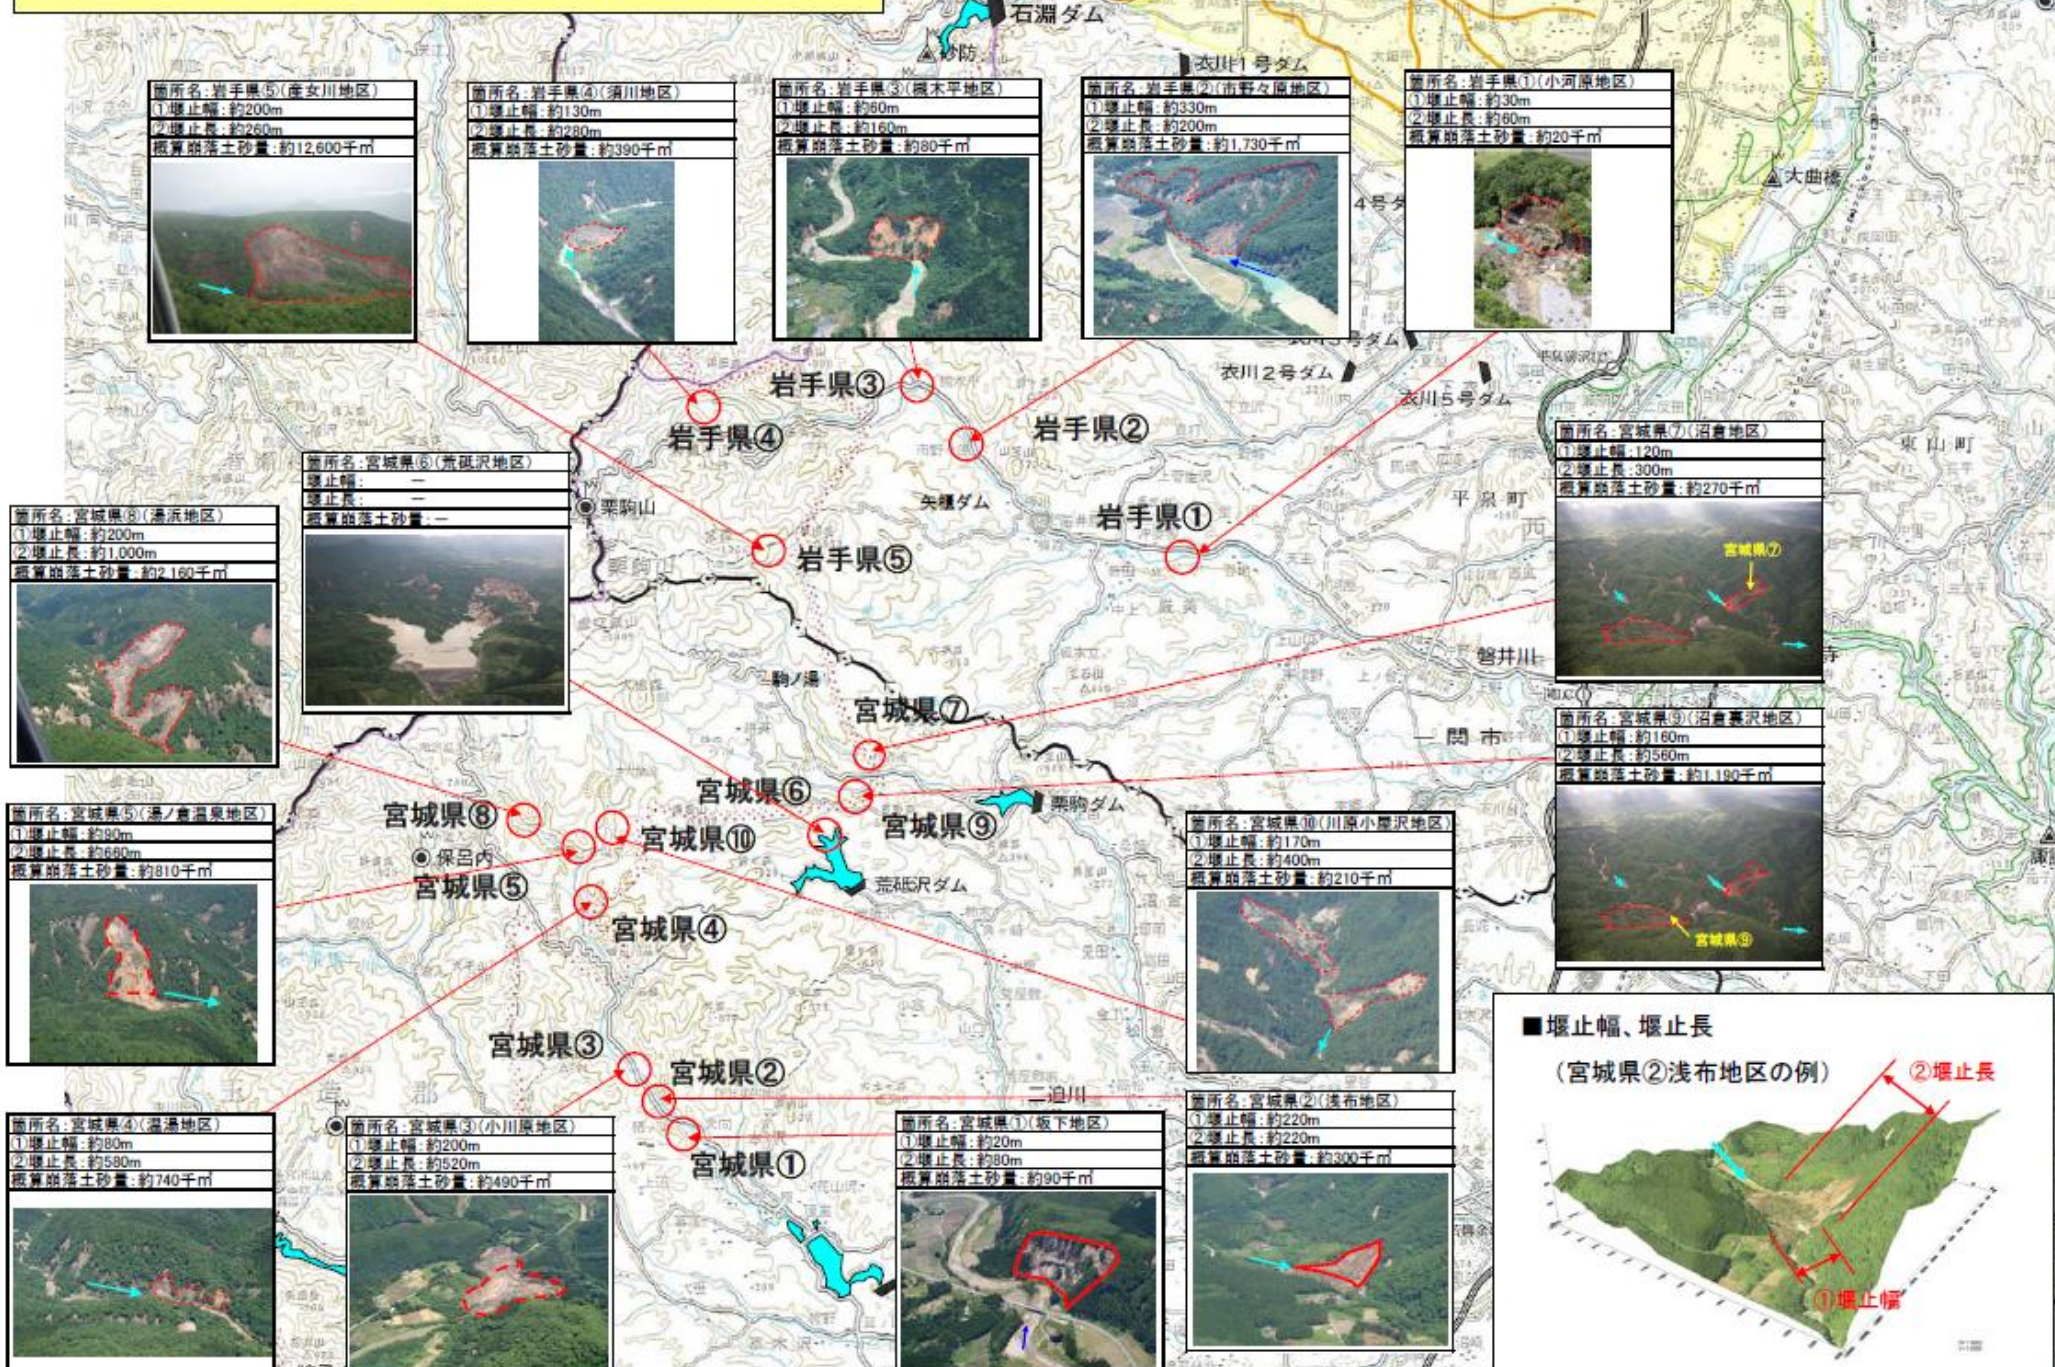
【岩手・宮城内陸地震】天然ダム(河道閉塞)箇所図

※これらは平成20年6月25日時点の概算であり、今後の詳細調査によって変更されます。

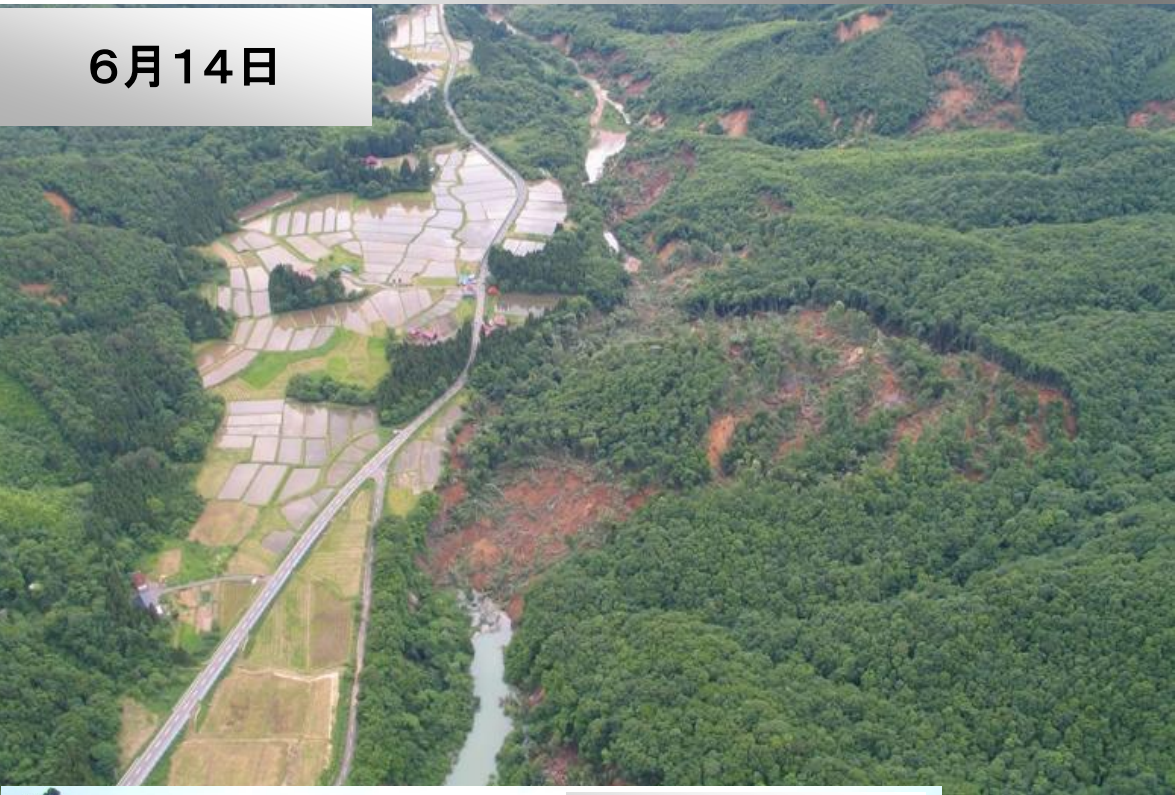
岩手県②岩手県一関市市野々原地区

仮排水路延長:約120m
通水:6月21日12:30
仮排水路断面拡大:7月7日完了

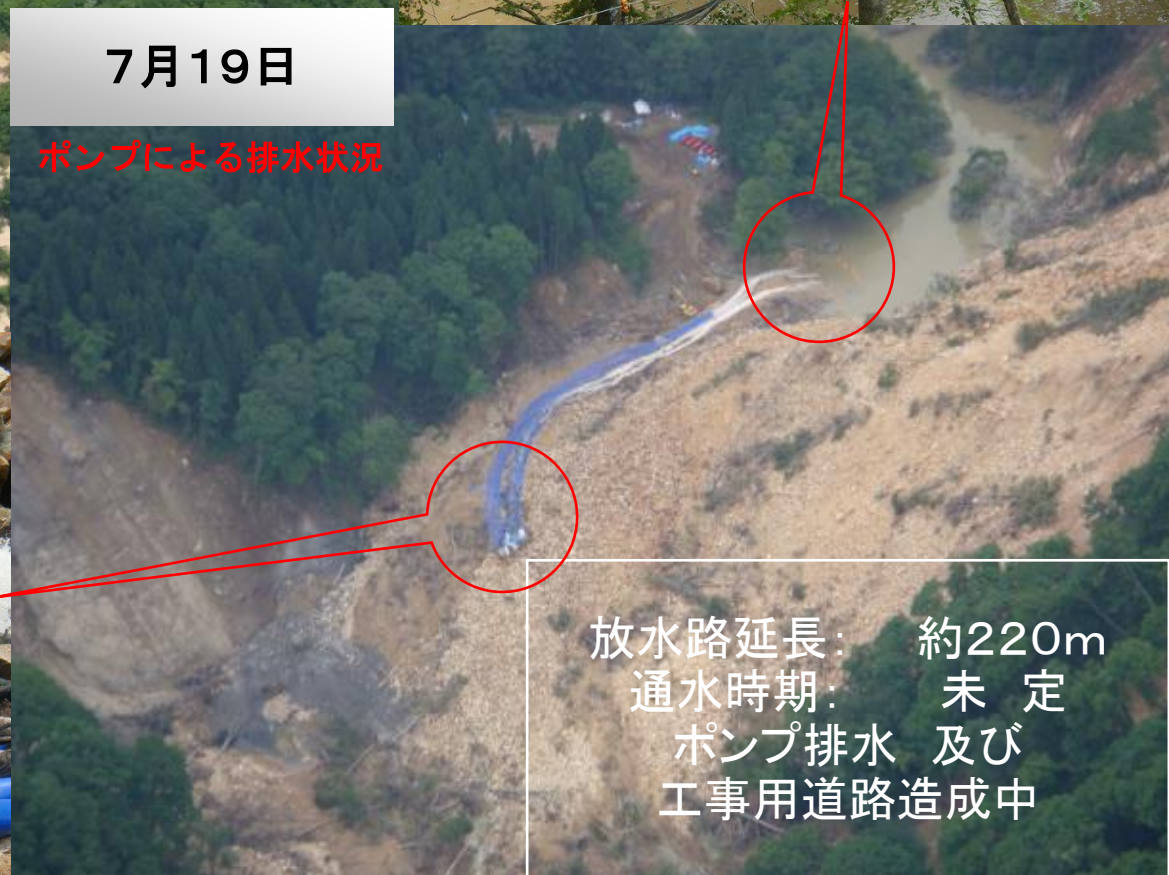
ポンプによる排水状況

放水路延長: 約220m
通水時期: 未定
ポンプ排水 及び
工事用道路造成中

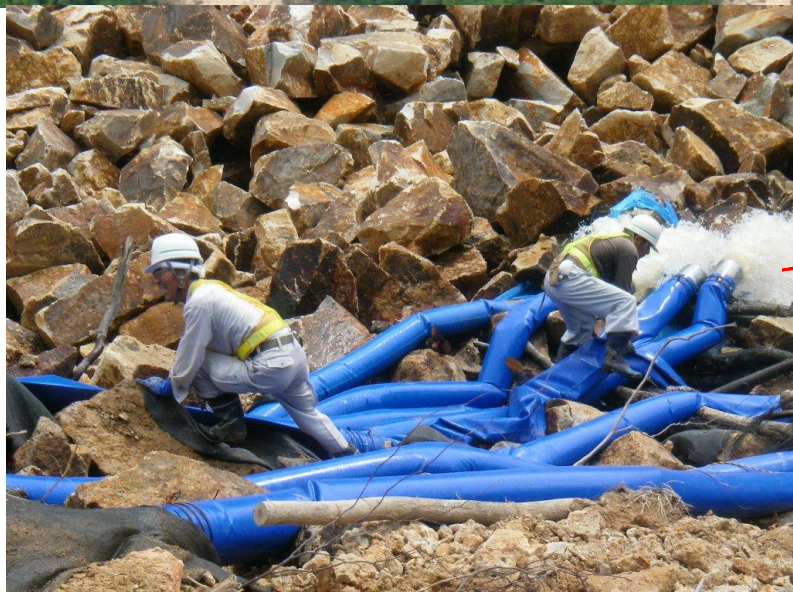
一般図

流路工 L=220m

床固工 1基

落差工 1基

排水ポンプ

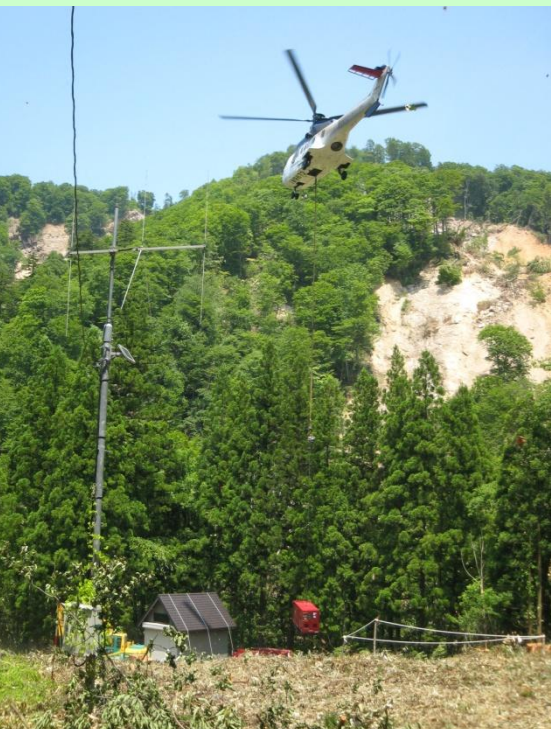
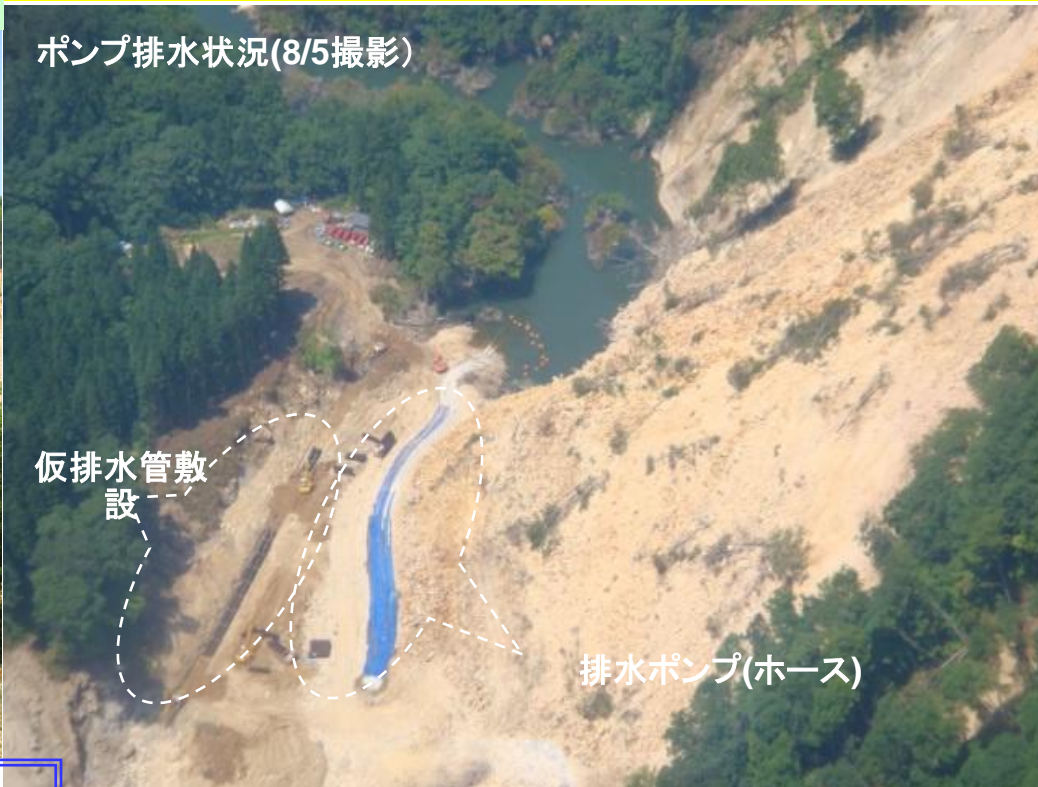
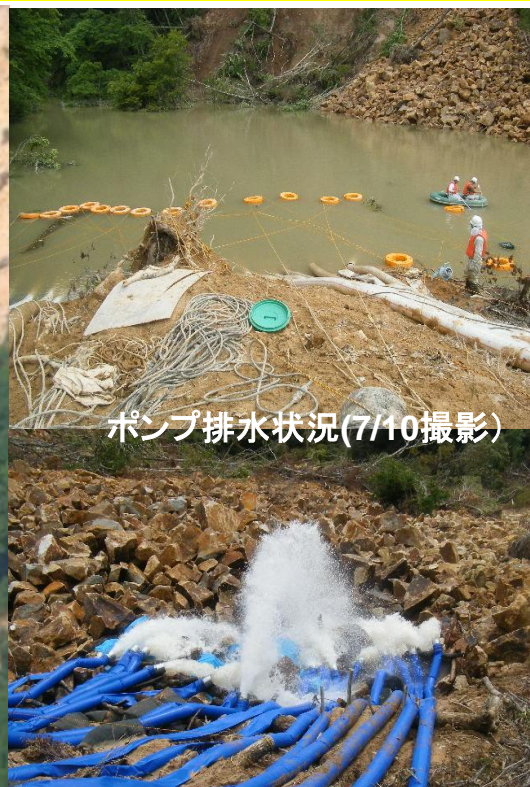
●道路が不通のため、ヘリにより資機材を搬入。

●水位を観測しながら、ポンプ排水を実施。

ヘリによる重機等の資機材運搬
(6月28日～7月3日)

7月5日 9時00分よりポンプによる強制排水開始

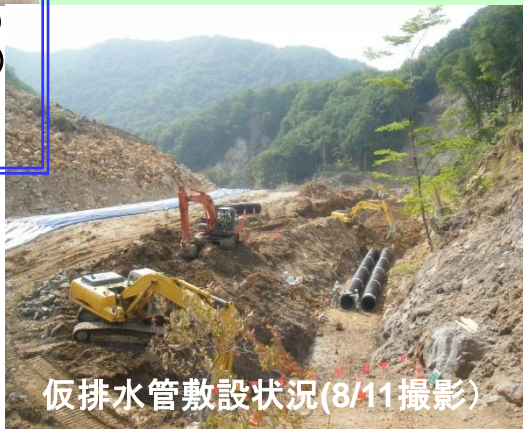
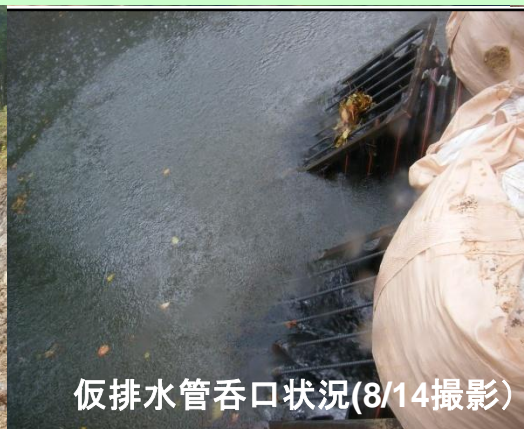
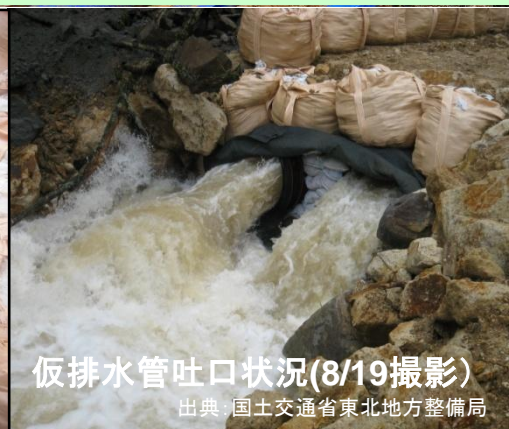
- 閉塞 長さ:約660m (推定)
- " 幅:約 90m (")
- " 土砂量:約810千m³
(")

仮排水管による排水の実施(8月12日～)

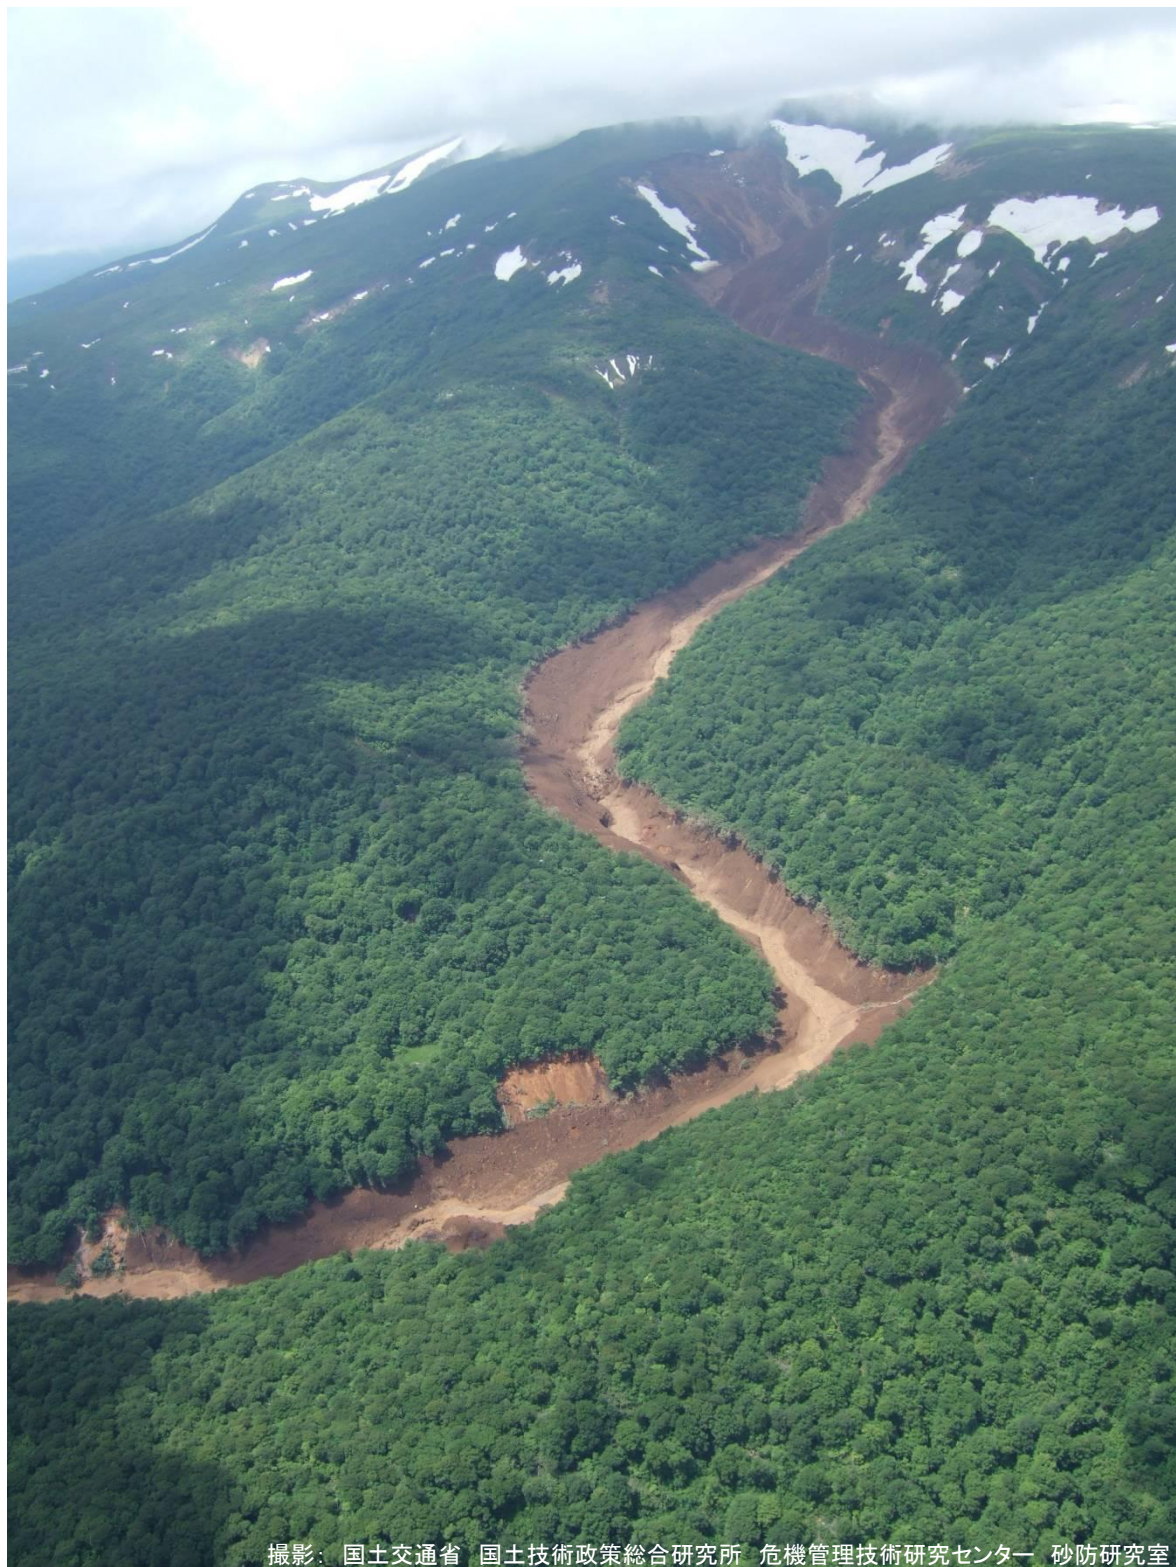
駒の湯温泉における 土石流と被災状況

東栗駒山の東斜面が崩壊し、土石流を形成し流下した。

温泉旅館「駒の湯温泉」が被災した。

平成20年6月15日撮影

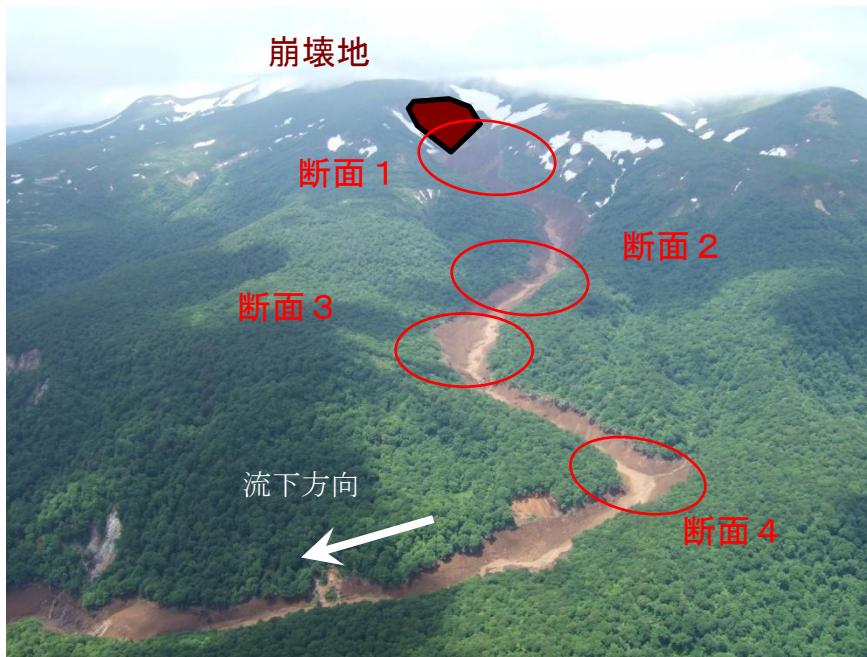
駒の湯で発生した土石流の流速の推定

項目	推定手法	※	※	曲率半径	流速		
		水位差	流下幅		(m/sec)		
		m	m		係数1	係数10	平均流速
断面1	対岸のせり上がり高さ	59	-	-	34		
断面2	偏流の水位差	23	115	730.4	37.9	12.0	24.9
断面3		36	90	230.2	30.1	9.5	19.8
断面4		40	100	140.7	23.5	7.4	15.5

偏流の水位差等から流速を推定

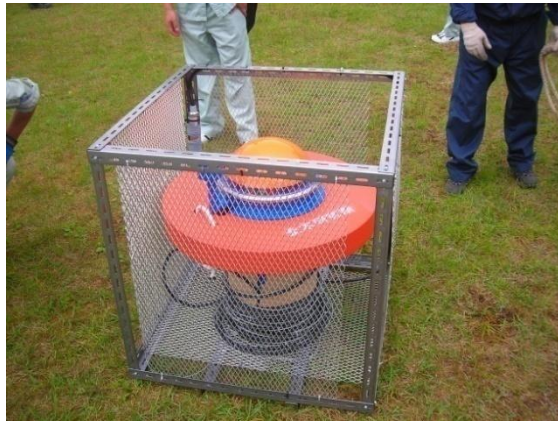
土研式投下型水位観測ブイ

既存のGPSブイと水圧式センサー組み合わせ、河道閉塞の湛水湖の水位を計測する。ヘリコプターから直接湛水面に投下するだけで、簡易に水面上昇量を計測することができる。

水位計の外観

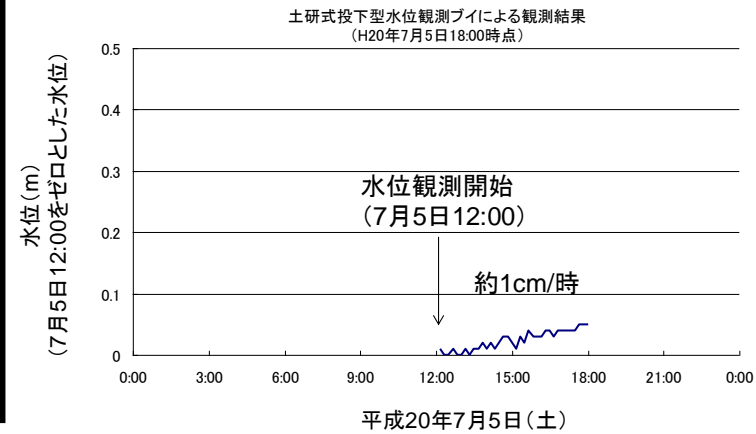
観測結果(設置直後)

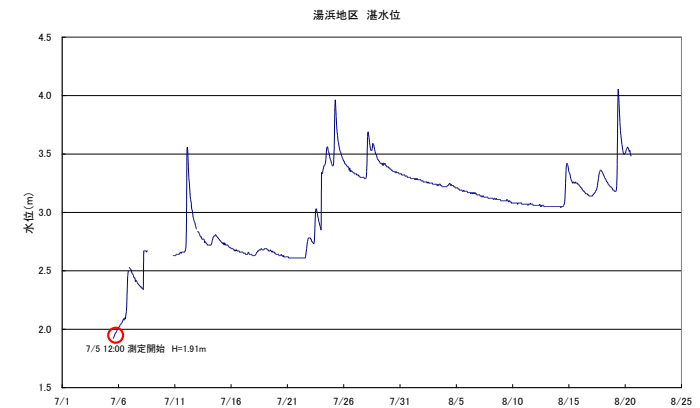
観測結果
(7月5日から8月25日まで)
