流水勢力変動に伴う沿岸防災の対策手法に関する研究

担当チーム：寒冷沿岸域チーム

COASTAL DISASTER PREVENTION METHODS THAT RESPOND TO CHANGING SEA ICE CONDITIONS.

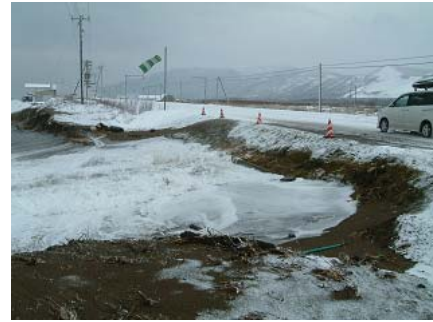
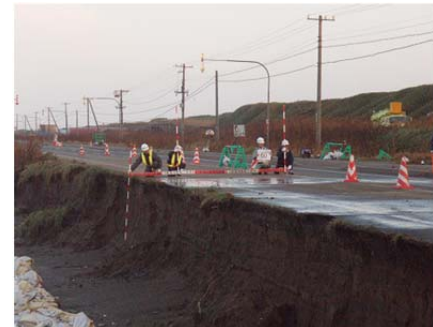
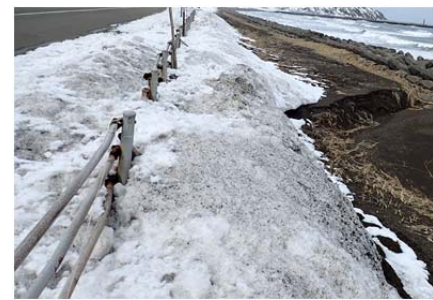
写真-2 オホーツク海沿岸の被災状況

被災事例1(写真-2(a))は、国道238号線のA地区における被害である。被害は2004年1月14日に発生し、同日の22時に近隣のナウファス波浪観測点の紋別(南)では、有義波高 $H_{1/3}=7.16\text{m}$ 、最大波高 $H_{max}=10.73\text{m}$ 、有義周期 $T_{1/3}=10.5\text{s}$ 、潮位 $D.L+1.05\text{m}$ を記録した。被害箇所(図-3(a))はオホーツク海沿岸において特徴的な自然海浜からなる複合緩勾配海岸であり、汀線付近から道路盛土までの海底勾配は1:10程度で、距離は60m程度であった。道路面の標高は $D.L+7.9\text{m}$ であり、波は路面まで遡上し、盛土に軽微な被害があった事例である。

被災事例2(写真-2(b))は同じ路線のB地区における被害である。被害は2006年10月8日に発生し、同日の14時に紋別(南)における観測データは、有義波高 $H_{1/3}=7.45\text{m}$ 、最大波高 $H_{max}=11.47\text{m}$ 、有義周期 $T_{1/3}=12.6\text{s}$ 、潮位 $D.L+1.66\text{m}$ であった。被災範囲は延長約100m、高さ約3m、幅約7.5mとなっており、路肩舗装部分が欠落するまで侵食、崩壊が進行した。被災事例2は汀線付近から道路盛土までの海底勾配は1:8程度で被災事例1とほぼ同様だが、距離は25m程度しかなかった(図

(a) 被災事例1 (A地区)

(b) 被災事例2 (B地区)

(c) 被災事例3 (C地区)

被災事例3(写真-2(c))は、同じ路線のC地区における被害である。被害は被災事例1と同じ日時に発生し、盛土の法先に軽微な侵食が確認された事例である。被災事例3は汀線付近から道路盛土までの海底勾配が1:15程度で、距離は60m程度であった(図-3(c))。

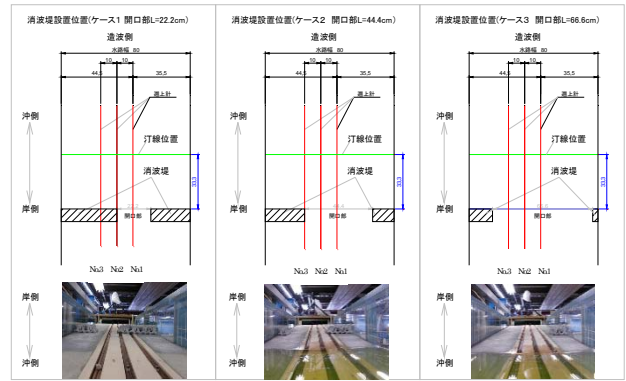
図-19 実験の概要 (単位：cm)

効果的に波の遡上を低減することが可能となる。しかしながら、経済的にも効果的な配置を検討するため、準平面実験を行い、開口部の広さの影響による波の低減効果を調べた。実験条件は、図-4の実験水路に、表-2に示した実験条件および消波堤設置箇所と同じ条件で実施した。消波堤開口部は図-19のように22.2cm、44.4cm、66.6cm (CASE1～3：現地スケール10m、20m、30m) とし、遡上計を造波側に向かって消波堤開口部中心から左に3本の遡上計 (No.1、No.2、No.3) を設置して、開口部付近の波の遡上を計測した。図-20は、上記条件での開口部付近の波の遡上高の結果である。図中の $R_{2\%}^*$ は消波堤設定時の遡上高であり、消波堤のない無堤時の状態遡上高 $R_{2\%}$ で除することにより、遡上高の低減割合を示している。消波堤の設置位置が汀線より近いほど、各遡上計における波の遡上低減効果が大きくなる傾向が見られるが、開口部が大きくなるほど、どの箇所での遡上計においても波形勾配 H_o/L_o が0.02以下の小さい条件においては、1.1～1.2倍の遡上増大が見られた。特に、開口部を狭めるほど、波形勾配が0.04付近において、最も弱点となるNo.1地点の遡上高の低減効果が大きくなる結果となった。

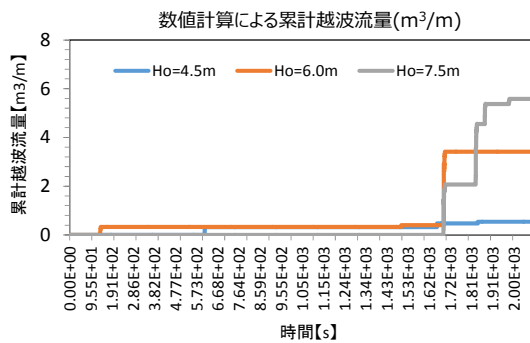
図-18 累計越波流量

図-18 は、消波堤を設置していない無堤時のときの被災相当波浪を含む3波高 (現地換算 $H_0=4.5\text{m}$ 、 6.0m 、 7.5m)、周期 $T=1.57\text{s}$ (現地換算 10.5s) での累計越波流量である。被災相当波浪を作用させた場合の200波での平均越波流量は $2.7 \times 10^3 (\text{m}^3/\text{m} \cdot \text{sec})$ となり、道路天端面 (T.P+7.9m) における許容越波量は福田ら¹⁹⁾ を準拠すると車が通行する場合および人が歩行する場合ともに10m程度離れる必要があり、越波量を減少させる対策が必要になると考えられる。

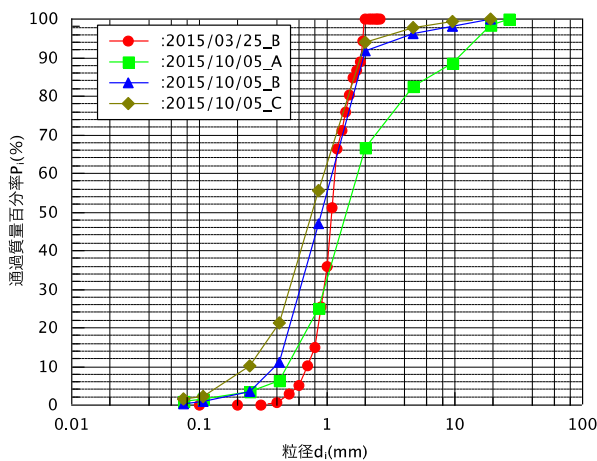
図-22 粒度分布の例

図-21は調査の対象としたA地区の代表断面地形である。後浜斜面は汀線から約60mの位置にあり、主に砂粒子で構成され、0.2mm～2.0mmの比較的狭い範囲に集中し、中央粒径 d_{50} が1.0～1.2mm付近の粗砂が8割に及ぶ (図-22)。調

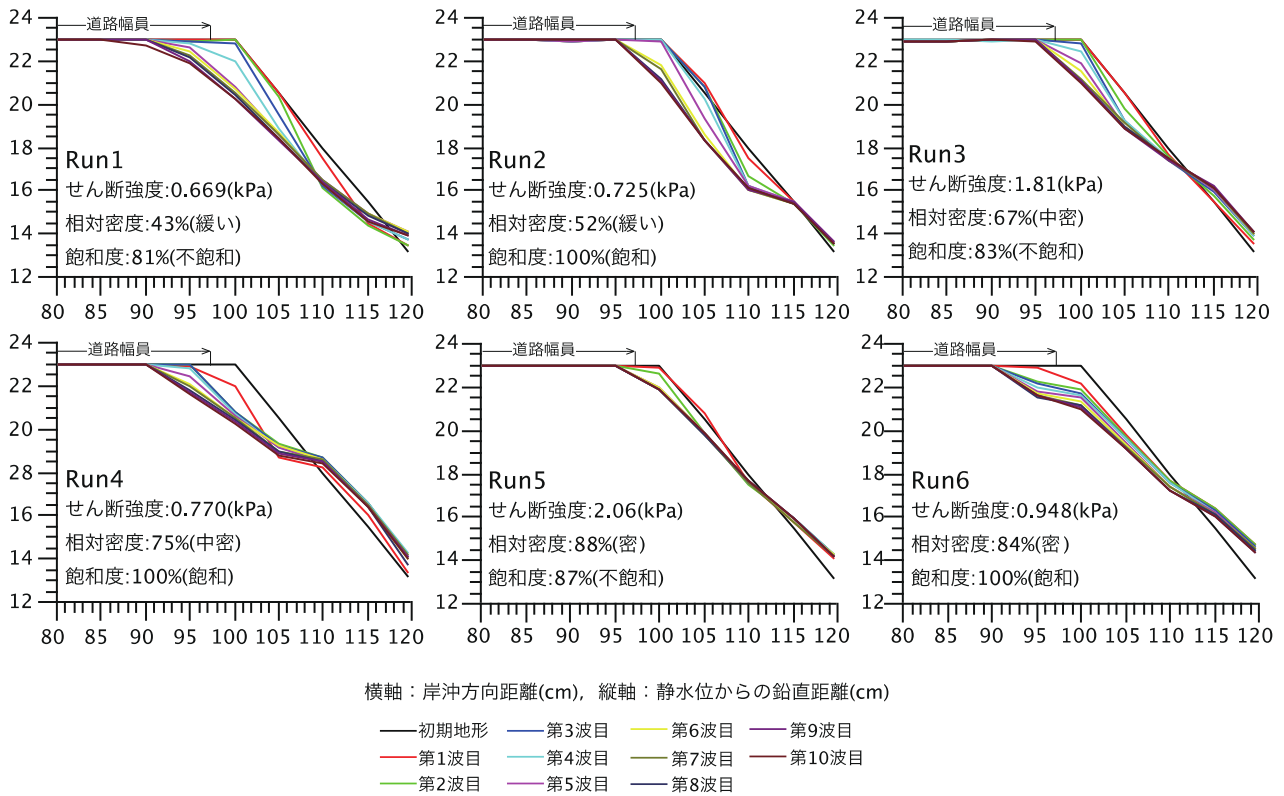
図-27 地盤性状の違いによる被害状況

図-27は後浜盛土性状による被害状況である。後浜盛土斜面の破壊パターンは、飽和度に関わらず、図-28に示すように、盛土斜面が緩い状態の場合(Run1,2)、法先付近の侵食が進行し、その後、これより上部にある法肩付近が大きく崩壊するパターン1、後浜盛土斜面が中密な

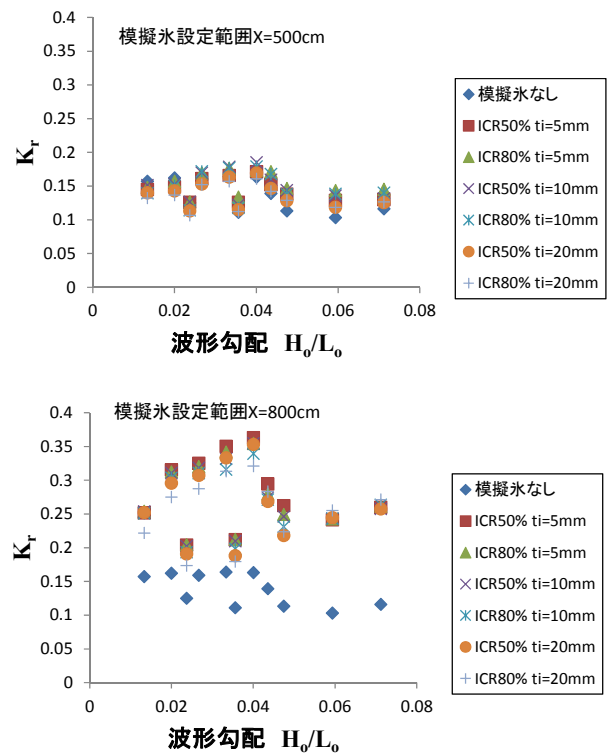
図-36 波形勾配 H_0/L_0 と反射率 K_r の関係

い場合の2倍～3倍程度となった。この要因としては、*ICR*が高く、氷厚 t_i が大きいほど、模擬氷が防氷柵前面付近にパイルアップし、反射波が大きくなったことが考えられる。

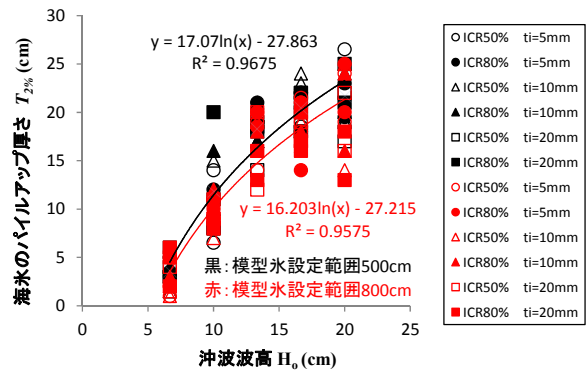
図-39 沖波波高 H_o とパイルアップ厚さ T の関係

図-39は、開口率が0%の場合の沖波波高 H_o と防氷柵前面の模擬氷のパイルアップ厚 $T_{2\%}$ の関係の結果である。図中の $T_{2\%}$ は、模擬氷のない状態で、波の代表遡上高 $R_{2\%}^*$ が発生する波浪が作用したときの防氷柵前面のパイルアップ厚さを示している。 $T_{2\%}$ は *ICR* および氷厚 t_i に依存しない結果となったが、沖波波高 H_o との強い関連性があり、 H_o の増加にともない \log 関数的に増加する傾向がみられた。実験状況を写真-5に示す。
