積雪寒冷地における新たな交差構造の導入に関する研究

担当チーム：寒地交通チーム、
寒地機械技術チーム

我が国の国土面積の約6割は積雪寒冷地域に位置しており、同地域のラウンドアバウトの運用時には、適切な冬期管理が求められる。本研究では、苫小牧寒地試験道路に小型環道1車線型ラウンドアバウトを試験設置し、冬期条件下のドライバーの視認性と除雪車によるエプロン構造への影響把握実験を実施した。ドライバーの視認性実験では、夜間においては、シェブロン標識及び視線誘導標を設置したケースが最も主観評価値が高くなった。また、実際の除雪車を使用したエプロン部除雪に関する実験により、除雪装置接触による縁石の損傷について、エプロン端部の傾斜角度別にデータを取得し、傾斜角度が小さいケースで損傷が少ないことを確認した。

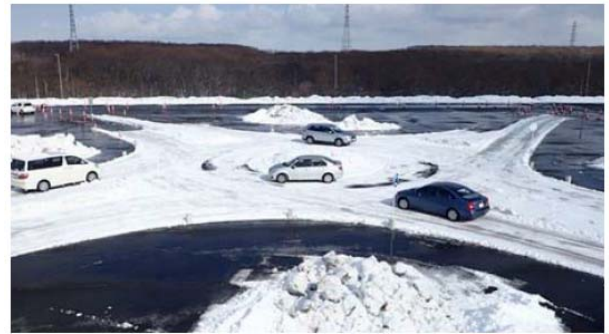
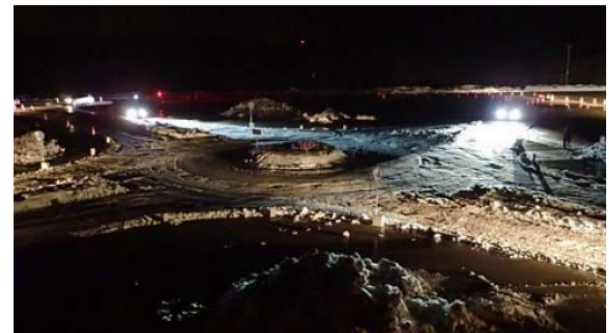
写真-1 実験の様子

被験者ドライバーは、圧雪条件下のラウンドアバウトにおいて、実験車両(2002年日産プリメーラ、型式:UA-TP12)を運転した。ラウンドアバウトに設置する道路附属物として、シェブロン標識を中央島、視線誘導標(スノーポール)を流入/流出部への設置の有無別に実験ケースは3ケースとした(表-1、図-2)。なお、いずれのケースにも「環状の交差点における右回り通行」の規制標識は設置した。実験は、昼間及び夜間に行った(表-2)。実験状況については、写真-1に示すとおりである。

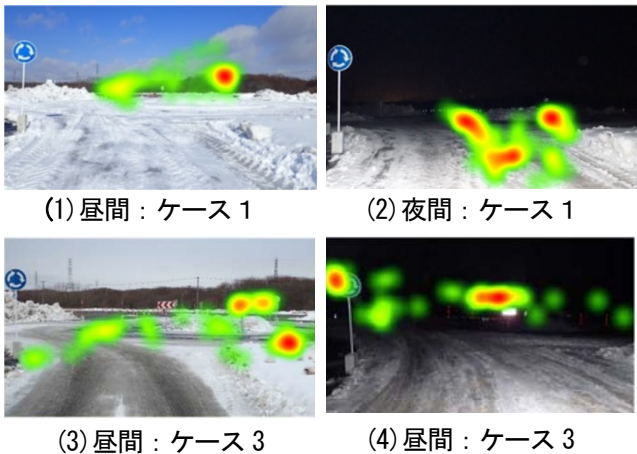
図-4 視線計測結果
(ヒートマップで表示)

被験者ドライバーが実験車両の運転時におけるグラス型視線計測装置の計測結果の一例は、**図-4** のとおりである。ドライバーの視線をヒートマップで表示している。緑色から黄色、黄色から赤色へと変わるほど視線の増加を示している。ケース1のシェブロン標識と視線誘導標(スノーポール)の設置なしの条件では、昼間は前方の中央島全体に視線が向いている。夜間になると、環道の路面上に視線が向いていることが分かる。また、ケース3のシェブロン標識及び視線誘導標(スノーポール)が設置された状態の夜間においては、中央島に設置したシェブロンへ視線が集中していることがデータ取得できた。

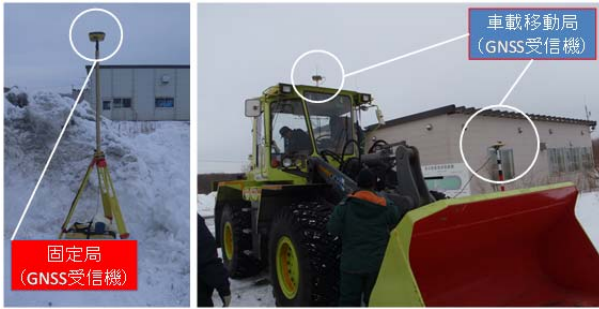
図-8 RTK-GNSS 設置状況

計測方法は、リアルタイムに数cm程度の精度で計測できる衛星測位システム(以下、「RTK-GNSS」という)を試験道路内(固定局)と除雪車(車載移動局)に設置(図-8)し、これにより除雪車の位置(緯度、経度)、進行方向及び走行速度を計測した(写真-2)。さらに、ラウンドアバウト平面図及び除雪車外寸データを重ね合わせることで、連続的な走行軌跡及び車両通過地点を確認した。

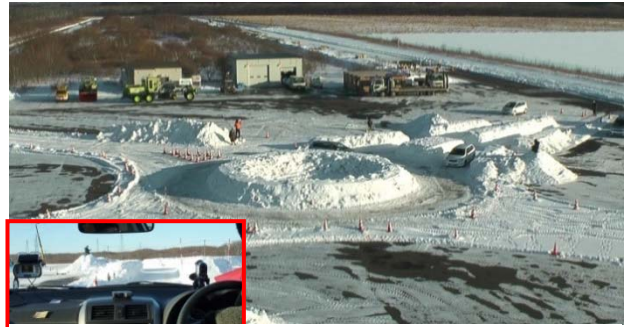
写真-4 堆雪の影響に関する実験状況（冬期）

夏期実験では、乾燥及び湿潤路面のラウンドアバウトに、実験条件の変更が容易な、支柱と白色のシートを組み合わせた模擬堆雪を設置し、冬期実験では、圧雪路面のラウンドアバウトに自然降雪を用いた堆雪を設置した。

被験者は実験車両(トヨタ カラーラフィールダー、2011年、型式:DBA-NZE144G)を自由走行により運転した。走行コースは、流入部からスタートし、環道を一周した後、流出部にゴールした(図-11)。また、被験者は同じ実験条件で4~5回連続して走行した。(うち、1~2回はラウンドアバウト内に他の走行車両もしくは歩行者がランダムに進入する条件で行った(写真-3、写真-4))。

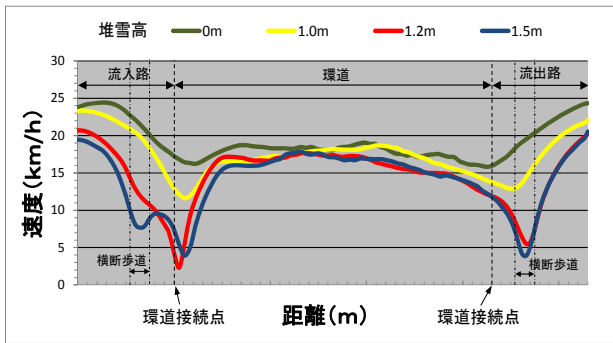
図-15 計測区間内の運転挙動の例

- 1) 安全確認が必要である、横断歩道を含む環道と流入路が接続するゆずれ線前後の走行速度の低下が顕著であった。よって、ドライバーは、横断歩道からゆずれ線までの範囲を特に注意して運転していると考えられる。
- 2) 堆雪の高さに伴い、走行速度が低下したことから、堆雪高さはドライバーの運転挙動に影響する。特に、堆雪高さ 1.2m 及び 1.5m では、環道の走行速度に比べて流入出路の速度低下が顕著である。
- 3) 堆雪高さ 0m から 1.0m へ並びに堆雪高さ 1.2m から 1.5m への速度低下に比べ、堆雪高さ 1.0m から 1.2m への速度低下の方が大きくなった。これは、主観評価と同様に、被験者の運転時の目の高さが影響し、堆雪高さが 1.0m から 1.2m に変化すると、ドライバーの不可視範囲が大幅に増えるためであると考えられる。
- 4) 夏期及び冬期実験を比較した結果、全ての区間及び堆雪高さの比較において、夏期実験に比べて冬期実験の走行速度は低い。ただし、堆雪高さに伴う走行速度の低下や、環道に比べて流入出路の速度低下が著しいなど、同じ傾向を示した。

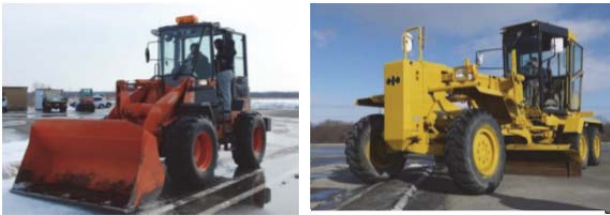
写真-6 左：ホイールローダ（7t級）
右：モーターグレーダ（3.1m級）

実験には、ホイールローダ（7t級）とモーターグレーダ（3.1m級）（写真-6）を使用した。ホイールローダはバケットの推進角度が90度に固定されているが、モーターグレーダはブレードの推進角度を調整可能であり90度に設定した。また、環道の除雪作業を想定して走行速度を5km/h程度とし、縁石に対する進入角度を30度に設定して、除雪装置の接触を各縁石で5～13回繰り返した。なお、傾斜角度60度の縁石は実験による損傷の度合いが大きく、2～3回しか実施できなかった。

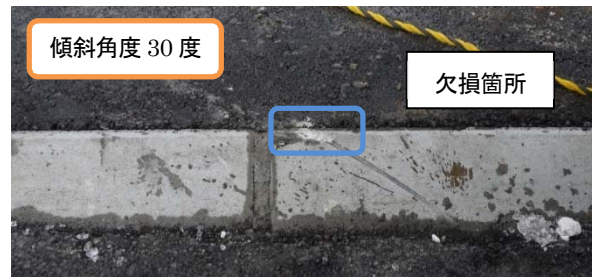
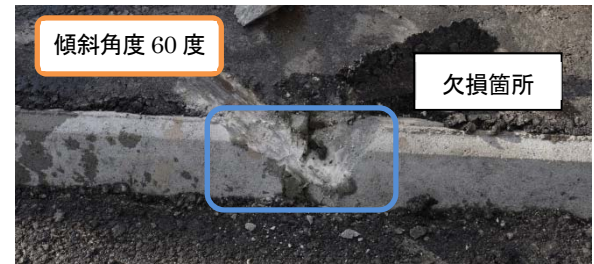
図-17 縁石の損傷状況（ホイールローダ）

実験の結果、ホイールローダのバケット接触による縁石の損傷状況は、傾斜角度 45 度、60 度及び鉛直形状で欠損が生じたが、13 度では欠損は生じず、30 度では欠損が生じて、45 度及び 60 度に比べ損傷の程度は小さい状況であった（表-7、図-17）。

これらから、エプロン段差部の形状をすりつけ形状とし、その傾斜角度をホイールローダで施工する場合は30度、モーターグレーダの場合は20度までに抑えることで、除雪装置接触時の縁石損傷の抑制効果が期待できることを確認した。

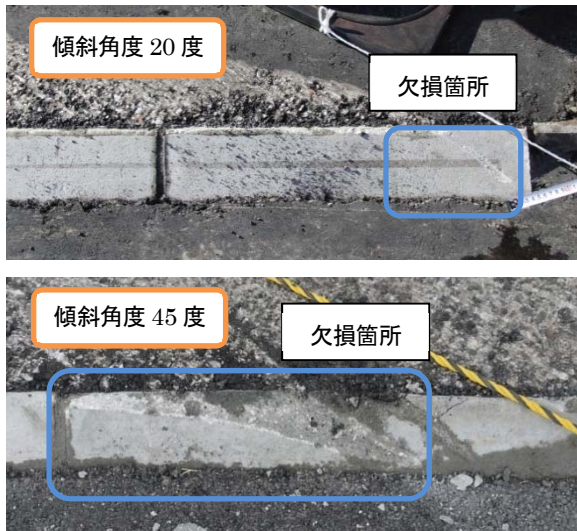
図-18 縁石の損傷状況（モーターグレーダ）

モーターグレーダのブレード接触による縁石の損傷状況は、傾斜角度30度、45度、60度及び鉛直形状で下端部（路面）から欠損が発生し、傾斜角度13度、20度では欠損が生じないか、軽微な欠損であった（表-8、図-18）。

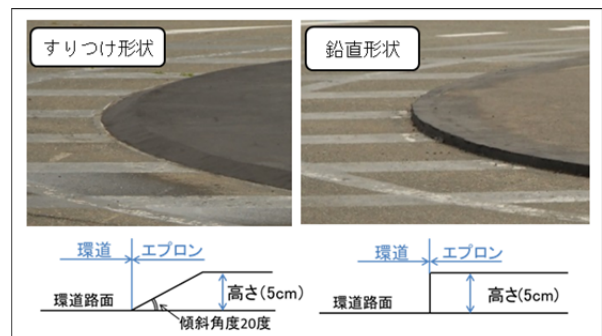
図-19 エプロン端部形状

試験道路に、高さ5cmでエプロン端部がすりつけ形状と鉛直形状の2種類のエプロンを設置した（図-19、図-20）。

すりつけ形状の傾斜角度については、除雪車による損傷度合いの実験結果から、モーターグレーダでもエプロン端部の損傷抑制効果が期待できる 20 度とした。

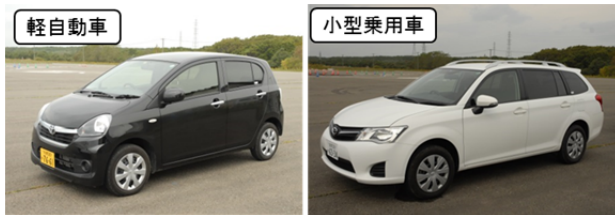
図-21 実験車両

実験車両は、軽自動車と小型乗用車の 2 車種とし、軽自動車にはトヨタピクシスエポック（2015 年、型式：DBA-LA310A）、小型乗用車にはトヨタカローラフィールダー（2014 年、型式：DBA-NZE164G）を用いた（図-21）。

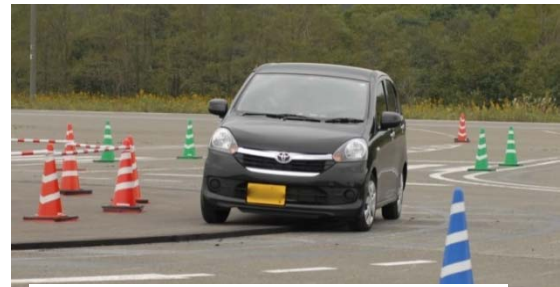
写真-9 走行の様子

走行回数は同一車種で 2 回とした。1 回目は走行速度を 20km/h に指示し、2 回目は速度を指示せず、自由走行とした。なお、エプロンに車両の右側だけを乗り上げるように誘導するため、写真-9 に示すとおり、三角コーンを用いて乗り上げ部のエプロン幅を約 1m に制限した。

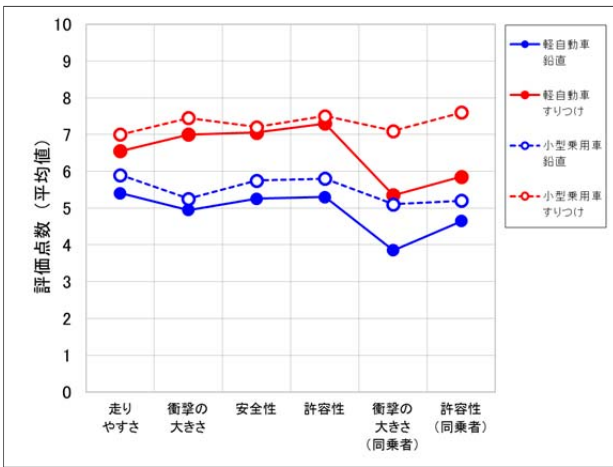
図-24 主観評価の結果 (エプロン乗り上げ)

主観評価の結果について、項目別の評価点数の平均値を図-23 に示す。

軽自動車、小型乗用車共にすりつけ形状は鉛直形状に比べ、全般的に評価点数が高く走行の支障とならない結果となった。しかし、評価点数の違いは 11 段階

中1～2段階程度で、大きな差ではなかった。

このことから、すりつけ形状のエプロン端部は、鉛直形状に比べ、通行車両の乗り上げ抑制効果は大きく低下しないと考えられる。

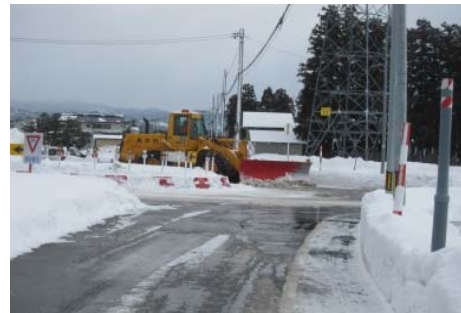
写真-11 ラウンドアバウトにおける除雪作業 (長井市平山)

山形県長井市平山の市道交差点における平成28年度ラウンドアバウト社会実験に対し、当所から2名が協議会の委員として参画した。冬期走行や除雪に関する実験計画について指導した。同交差点のラウンドアバウトにおける小型車及び除雪車のドライバーの視線計測や除雪車の作業を計測した。さらに、本格運用に向けた構造諸元の策定に際しての助言を行った (写真-11、写真-12)。
