石礫処理工法による土壌改良の評価に関する研究

担当チーム：寒地農業基盤研究グループ 資源保全チーム

【要旨】

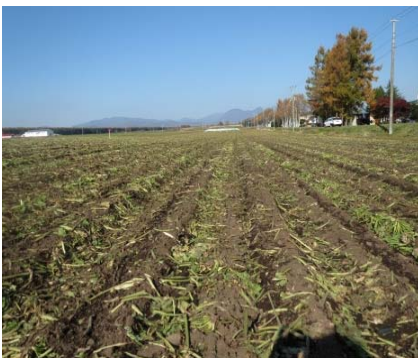
写真-1 石礫処理施工前圃場 (A 圃場 作物ビート)

石礫処理施工前の調査圃場の礫の状況を写真-1～写真-3に示す。30mm以上の石礫を作土層に多量に含む農地では、石礫による農作業機械の損傷、農作業効率の低下、作物品質の低下が問題となっている。これらの問題を解決するため、国営農地再編整備事業等により、石礫処理が実施されている。近年では、石礫処理の工法として、従来から実施されているストーンローダーによる石礫除去工に加え、ストーンクラッシャーによる石礫破碎工やピンローラーによる石礫除去工など様々な工法が採用されている。しかし、それぞれの石礫処理工法での施工による土壌物理性（排水性、保水性等）の変化の特徴は明らかではない。

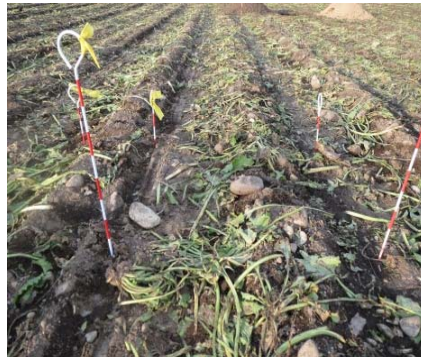
写真-2 石礫処理施工前圃場の地表面状況 (A 圃場)

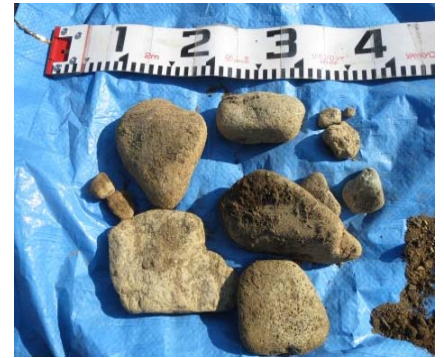
写真-3 礫の混入状況 (A 圃場)

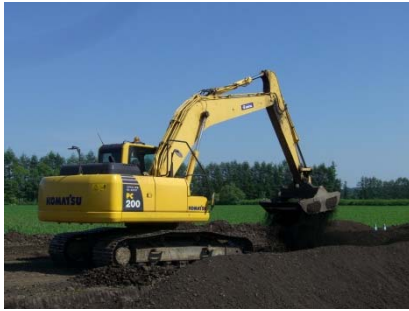
写真-4 ストーンローダー

が30cm以上確保されるように実施した。石礫除去工での施工は、石礫除去、畑面整地の順に行った。石礫除去に使用した機械はストーンローダー(写真-4)又はピンローラー型自走式除礫機(SFR21-2700S、写真-5)、畑面整地に使用した機械は、7t級湿地ブルドーザー(写真-6)であった。

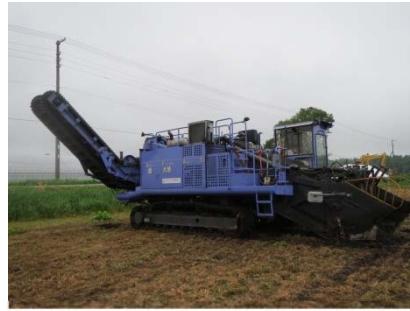
写真-5 ピンローラー型自走式除礫機

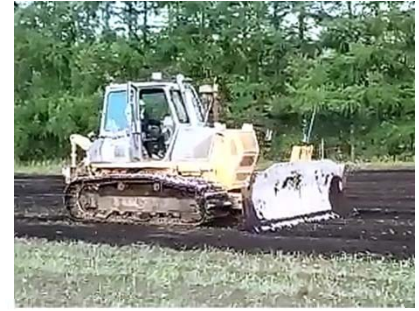
写真-6 湿地ブルドーザー

石礫破碎工での施工は、耕起、石礫破碎、畑面整地の順に行われた。耕起に使用した機械は、10t級クローラトラクターとブラッシュブレイカー(写真-7)であり、石礫破碎に使用した機械は、284ps 農用クローラトラクター(JD-8295RT)とストーンクラッシャー(STC H200、写真-8)であった。畑面整地に使用した機械は、7t級湿地ブルドーザー(写真-6)であった。

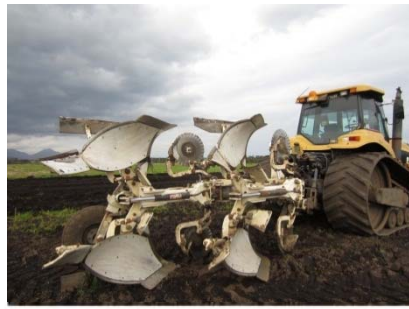
写真-7 トラクターとブラッシュブレーカー

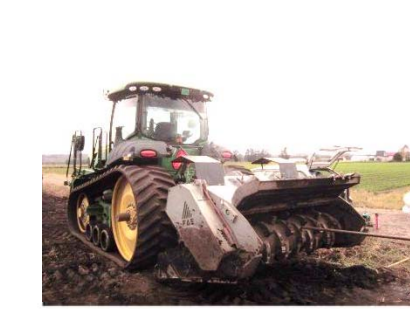
写真-8 トラクターとストーンクラッシャー

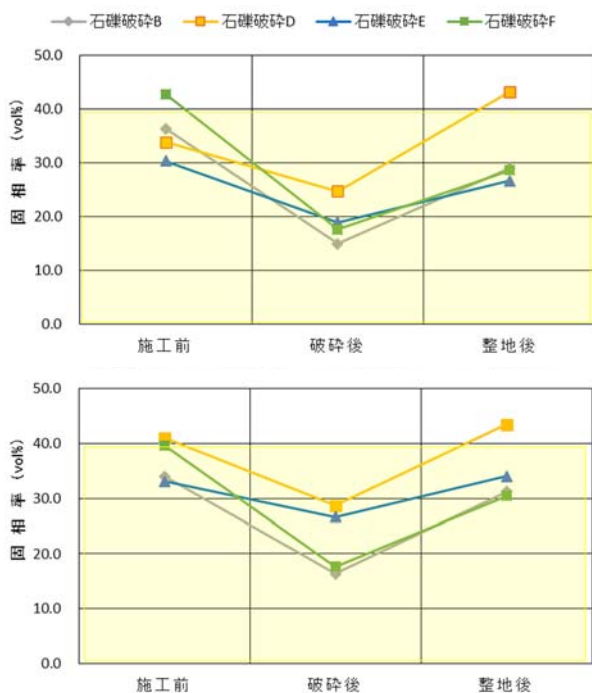
図-11 石礫破碎工施工前後の固相率
上段：Ap-1層、下段：Ap-2層

石礫破碎工を実施した4圃場のうち、D圃場のAp-2層は整地後、施工2年後及び施工3年後に40vo1%以上を示

したが、施工1年後は39vo1%で、施工前が41vo1%であった。4圃場とも施工前の値と施工後から施工3年後まで値が増減し、固相率が経年的に増加することはなかった。

破碎後は、破碎前と比較して固相率が低下し、作土が膨軟な状態であることが分かる。破碎後と比較し整地後の固相率は全圃場で増加していた。整地による締め固めの効果が認められる。

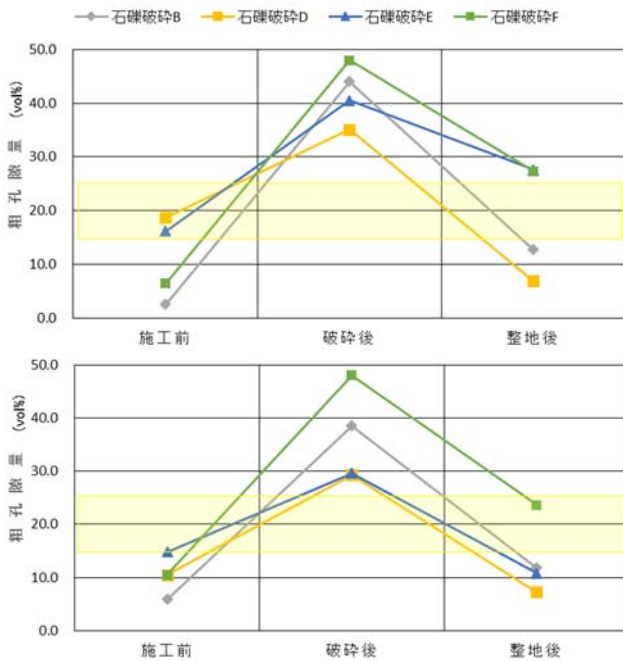
図-13 石礫破碎工施工前後の粗孔隙量
上段：Ap-1層、下段：Ap-2層

石礫破碎工を実施した4圃場のAp-1層、Ap-2層の粗孔隙量は、施工前と比較して破碎後で多く、破碎後と比較し

て整地後で少なかった。排水性の悪いB、F圃場のAp-1層、Ap-2層では施工前と比較して整地後、施工1年後の粗孔隙量が多くなっていたが、F圃場の施工2年後の粗孔隙量は低下し、Ap-2層では施工前と同程度に近づいている。

排水性の良いD、E圃場は施工後の粗孔隙量が年により増減しているが、特に傾向は認められない。

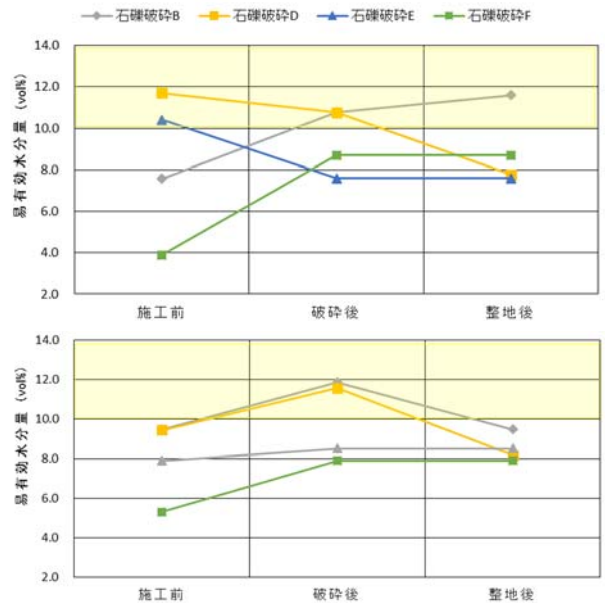
図-15 石礫破碎工施工前後の易有効水分量
上段：Ap-1層、下段：Ap-2層

石礫破碎工を実施した4圃場についても、F圃場のAp-1層は施工前より増加したが、それ以外は施工前概ね同程度で、特に傾向は認められなかった。

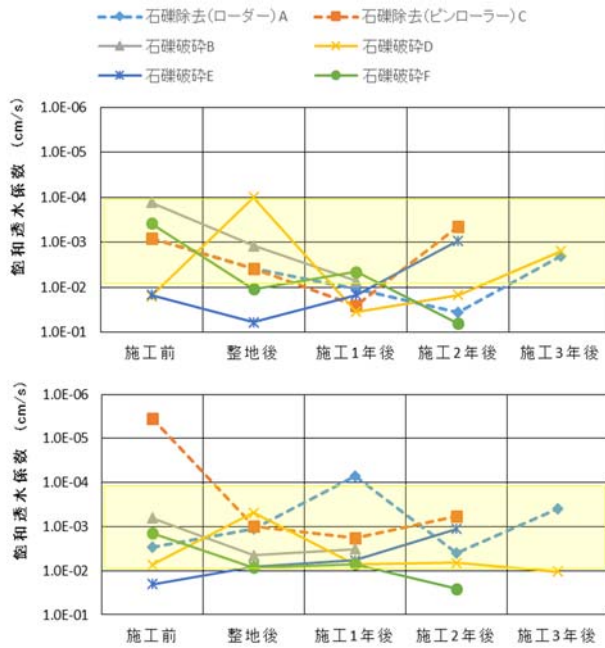
図-16 飽和透水係数

上段：石礫処理施工、下段：石礫破碎前後

図-16に各圃場の飽和透水係数、図-17に石礫破碎工の実施前後の飽和透水係数を示す。

飽和透水係数は、土中の水の通りやすさを示しており、畑では $10^{-3} \sim 10^{-4} \text{cm/s}$ の範囲が適正とされている³⁾。

石礫除去工を実施したA圃場は、施工2年後のAp-2層を除き飽和透水係数が適正な範囲にあった。同じく石礫除去工を実施したC圃場では、施工前のAp-2層で飽和透水

係数が 10^{-6} cm/s となっており、透水性の悪い層があった。しかし、整地後以降、Ap-1 層、Ap-2 層の飽和透水係数は適正な範囲になった。

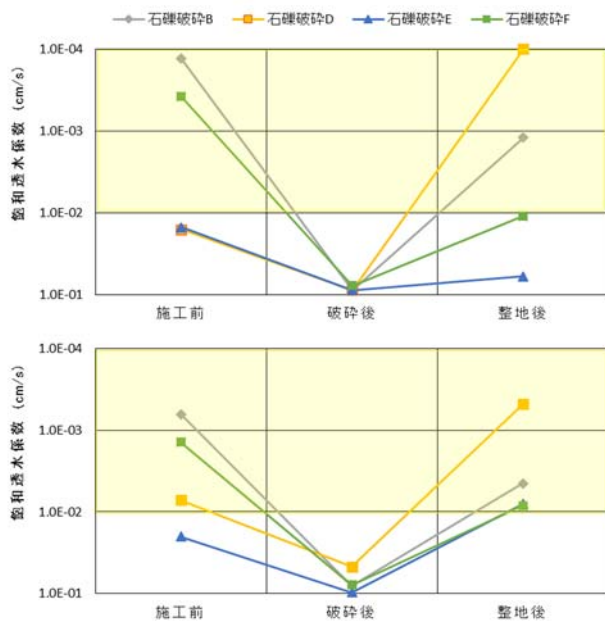
図-17 石礫破碎工施工前後の飽和透水係数

上段：Ap-1 層、下段：Ap-2 層

石礫破碎工を実施した 4 圃場では、破碎後 10^{-1} cm/s まで透水性が増した。整地後以降は E 圃場の Ap-1 層を除き、同程度か再び低減している。破碎後と整地後を比較すると E 圃場の Ap-1 層以外は透水性が低下し、適正値の範囲と

なっていた。施工前と整地後以降を比較すると、調査年により増減しているが、透水性が良すぎる F 圃場を除き、調査最終年度の飽和透水係数は適正値の範囲であった。

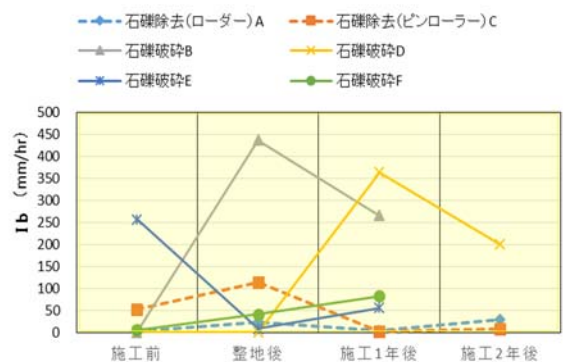
図-18 畑地浸入能

図-18 に、各圃場の Ib を示す。

畑地浸入能は、単位時間あたりの浸入量で、水分が不飽和な土壌に対する透水性の指標となる²⁾。畑地浸入能は、給水からの時間経過とともに減り、3 時間程度で一定の値に落ち着く。畑地浸入能の変化率が、畑地浸入能の 10% となったときの値を Ib とする。アメリカでは、Ib が 7.6 mm hr^{-1} 以上あれば、うね間かんがいやボーダーかんがいを採用できないような深層浸透損失が大きい土壌と判断される²⁾。

石礫除去工を実施した A 及び C 圃場では、30mm 以上の礫が減少し、その分細粒分が増加することから、排水性の悪化を懸念していたが、整地後の Ib が大きくなり排水性が良くなっていた。

暗渠を整備している B 及び C、F 圃場でも、整地後、Ib が大きくなっており、施工により暗渠までの水みちがで、排水性が良くなったと推測できた。

石礫破碎工を実施した D、E 圃場は、整地後の Ib が施工前よりも小さかった。D 圃場は調査時期が遅かったため、土壌表層の夜間凍結とこね返しがあったこと、E 圃場は調査前日に 68mm の降雨があったことがその原因と考えられた。

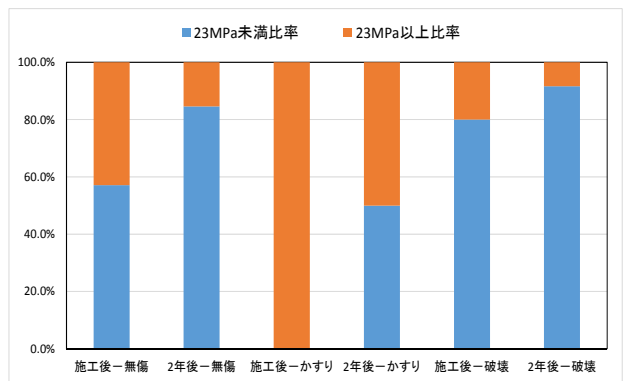
図-28 石礫点載荷試験 (石礫破碎施工後、施工 2 年後採取礫)

図-28に、石礫点载荷試験結果を示す。

施工後とは石礫破碎工の実施直後に採取した礫、2年後とは、石礫破碎工の施工2年後の作付作物収穫後に粒度分布調査にて採取した石礫である。

石礫の状態を目視で確認し、無傷とは石礫表面に破碎や傷跡が認められないものである。かすりとは、石礫表面に石礫破碎工施工により傷が付いたと思われる傷跡及び小さな破碎面が認められたものである。破壊とは、石礫に打撃によると思われる明確な破壊跡が認められるものである。

石礫点載荷試験の結果で、施工後は対象石礫圧縮強度 23MPa 以上の石礫比率が無傷、かすりで高く、破壊で低いことから、石礫破碎工の施工条件設定が石礫圧縮強度と関

無傷の石礫の硬質礫比率が施工後より 2 年後で低下したことは、経年営農作業により、石礫破碎対象深より深い表土下層部の礫が、表土上層部に移動してきたものと推定される。
