## 16 食料供給力強化に貢献する積雪寒冷地の農業生産基盤の整備・保全管理に関する研究

研究期間：平成 28 年度～33 年度

研究担当グループ：寒地農業基盤研究グループ（資源保全チーム、水利基盤チーム）

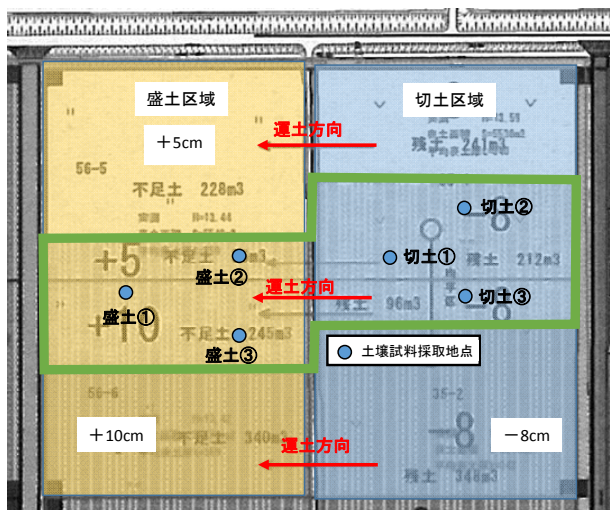
図-1 A 圃場の平面図

調査は、美唄市の水田圃場の A 圃場と B 圃場で行った。図-1、2 に A および B 圃場の平面図を示した。A 圃場では基盤層に泥炭土が分布しており、B 圃場では粘性土が分布している。両圃場ともに区画整備後に圃場の均平化を図るために切土区域（図の青色の範囲）と盛土区域（図の黄色の範囲）が存在する。泥炭土が分布する A 圃場では、1 日で表土戻しまでが終わるように圃場を 3 つの区画に分けて施工を行っており、粘性土が分布する B 圃場では 2 日で終わるように圃場を 2 つの区画に分けて施工が行われた。土壌調査はその内の 1 つの区画（図の緑色で囲った範囲）で行った（図-1、2）。土壌試料採取は切土区域（切土①～③）、盛土区域（盛土①～③）で 3 箇所ずつ行った。また、A 圃場では土壌試料採取地点を走行したブルドーザの走行回数を小型 GPS を用いて検証した。

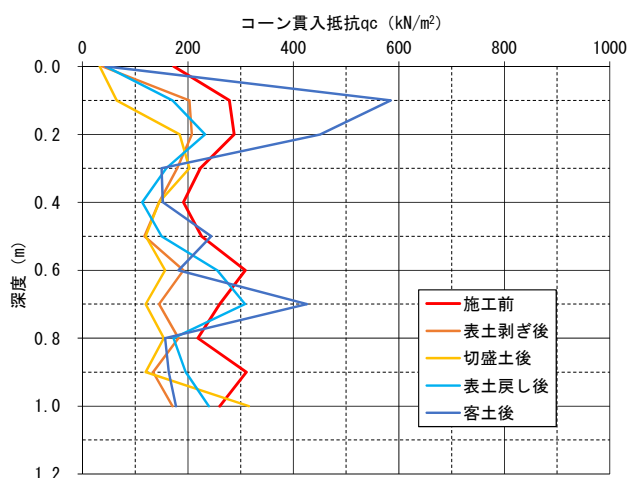
なっていた。A 圃場は、施工前に水田として利用されていたため、鋤床層のような難透水性の耕盤層が形成されていたためと考えられる。切土②のコーン指数は、盛土①ほどのはっきりとした傾向はないが、深度20cm付近でやや高くなっていた。表土剥ぎ後から表土戻し後までの施工中では、施工によってコーン指数に大きな変化は見られず、両地点ともに150~250kN/m<sup>2</sup>の範囲内を推移した。湿地ブルドーザの安定的な走行に必要なコーン指数が300kN/m<sup>2</sup>である<sup>5)</sup>ことを考えると、泥炭土での施工では今回の調査時の水分条件がほぼ限界であったと推察される。客土後では、深度10cmのコーン指数が高い値となった。客土として表層5cmに施工された粘性土の影響と考えられた。

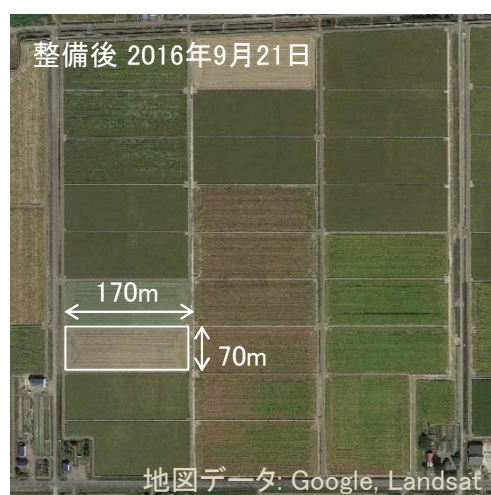
図-1 調査圃場図（2016年9月）

調査は、平成 27 年度に国営緊急農地再編整備事業にて区画整理工事が実施された北海道美唄市の水田圃場で行った（図-1）。圃場は、1 区画が長辺約 170 m、短辺約 70 m に整備され、地下水位制御システムが導入されている。暗渠管（φ60～125mm、勾配 1/500）は、基本 10m 間隔で、0.70m～1.00m の深さにある。

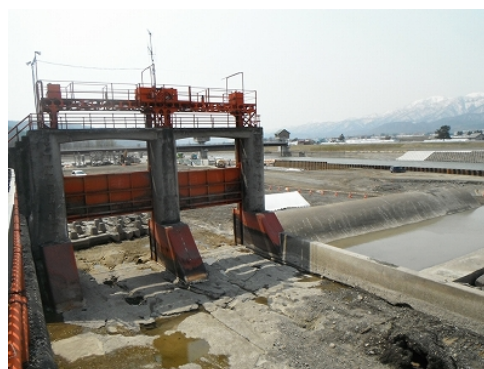
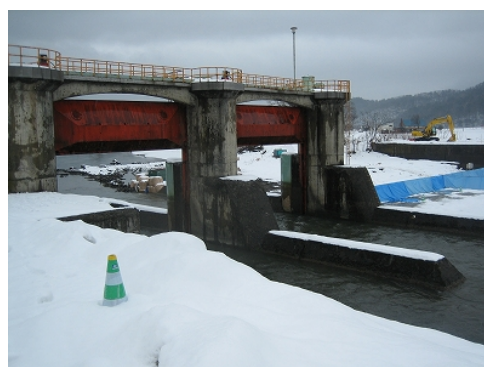
図-1 各頭首工の位置および撤去時の状況

旧空知川頭首工

旧当別頭首工

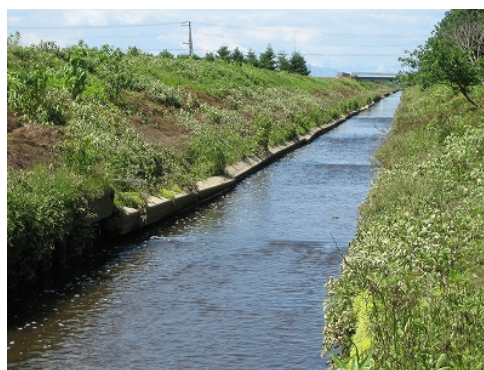
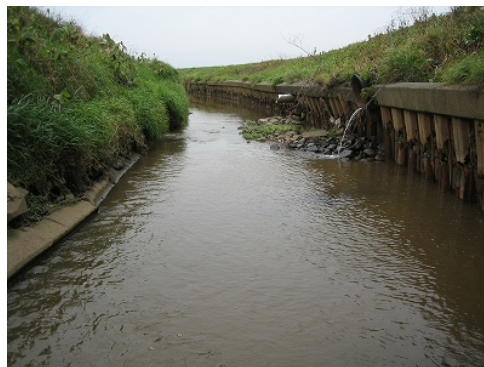
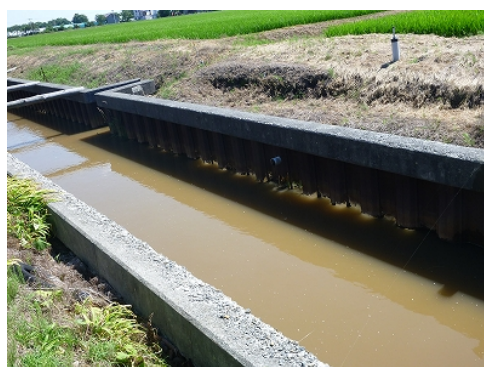
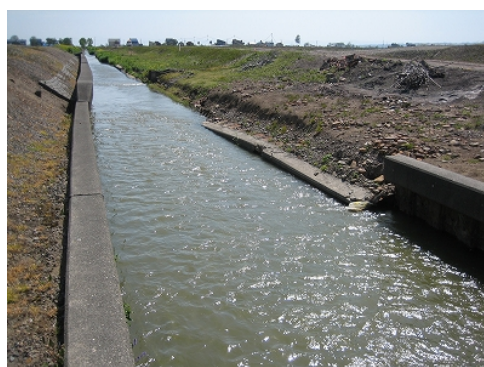
図-6 排水路鋼矢板の腐食

診断対象とした排水路は、北海道空知地方に位置するA～N排水路(14路線、42測点)である。鋼矢板の種類は、一部の普通鋼矢板(C排水路1測点(板厚10.5mm)、G排水路2測点(板厚8.0mm)、J排水路2測点(板厚8.0mm)、L排水路2測点(板厚10.5mm)、N排水路2

A 排水路

B 排水路

D 排水路

G 排水路

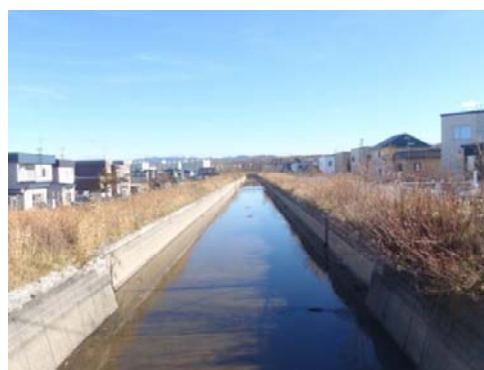
図-4 住宅地を通過するH幹線用水路の外観

灌漑用水路の沿線には農地ばかりでなく、住宅地や道路などの生活圏もある。図-4に住宅地を通過するH幹線用水路の概観を示す。このような基幹的な灌漑用水路施設が被災して、水路から多量の水が流出する事態となれば、その被災箇所付近の住宅地や道路などの社会インフラに深刻な二次被害を与えるおそれがある。H幹線用水路の施設管理者によれば、台風や発達した前線に伴う豪雨によって、毎年数回程度、幹線用水路からの溢水が懸念される状況が起きているということである。

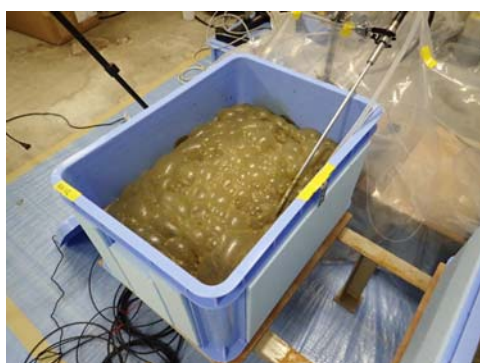
図-11 室内試験装置での曝気状況

室内でふん尿スラリーの曝気を行うための試験装置を製作し、連続運転時の動作確認を主目的とした試験運転を実施した。図-10に試験装置の概要を示す。コンテナ底部に固定したエアストーンからふん尿スラリー中に空気を供給する仕組みとした。送気量は流量計にデータロガーを接続して記録した。ふん尿スラリーは、施設Fの調整槽から2016年12月下旬に採取したものをを用いた(図-11)。
