4 インフラ施設の地震レジリエンス強化のための耐震技術の開発

研究期間：平成 28 年度～33 年度

プログラムリーダー：耐震総括研究監 日下部 毅明

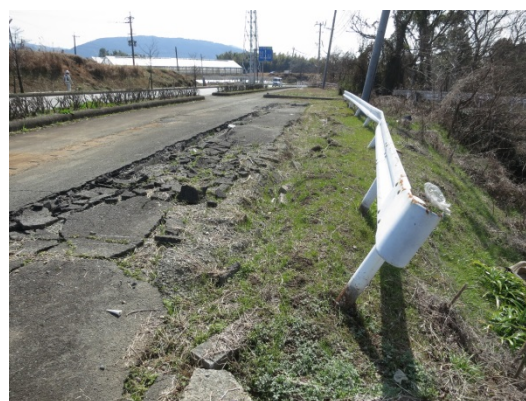
図-1 盛土変状箇所

平成 28 年度は、熊本地震により変状を受けた盛土の調査を行い、盛土内部の変状状態の解析手法について実証評価を行った。表面波によるS波速度構造分布の推定手法や、数値地表モデル(DSM)と地下情報を統合した空間情報の一体表示手法を、被災盛土の調査に適用した。地震の影響により実際に変状を受け崩壊した盛土の内部状態の理解および解釈への浅部物理探査手法の活用方法について評価し、信頼性が高く効率が高い盛土の調査方法を提示した。

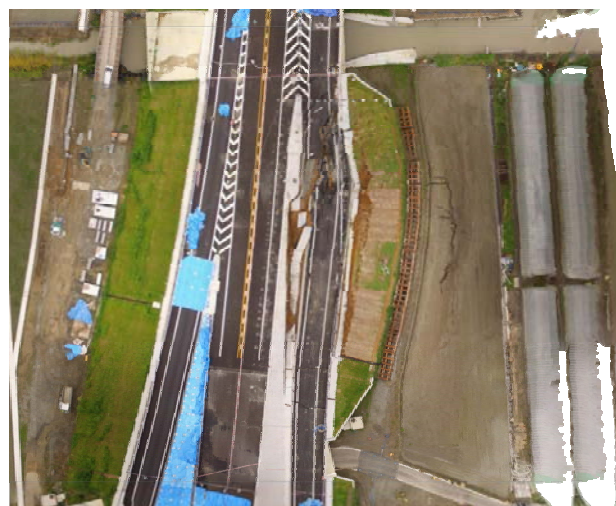
図-3 UAV 空撮画像を基に作成したオルソ画像

崩壊直後にドローンで撮影された画像を基に作成したオルソ画像および数値表層モデル(DSM)を、それぞれ図-3 および図-4 に示す（Kisanuki et al., 2017）。道路は片側一車線の本線とオン/オフランプで構成されている。東側のオフランプ車線が崩壊した。道路表面に多数の亀裂が残された。盛土の崩壊により、道路に面した南北方向約 40m、東西方向約 10m の領域は、高さ 2m 程度隆起した。

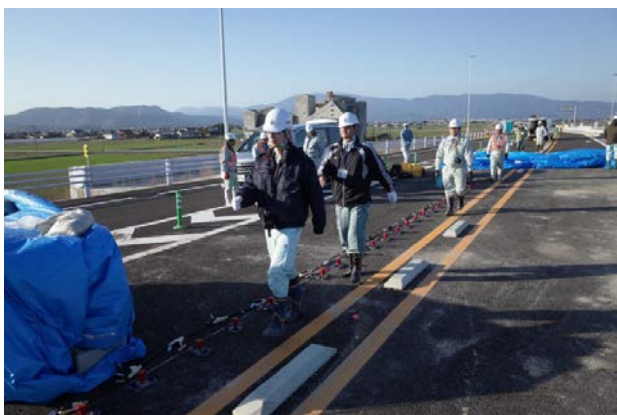
図-8 現場担当者との共同による計測調査風景

本研究では、熊本地震で被災を受けた道路高盛土を対象に、調査の計画立案から現場における調査計測、取得データの解析処理、解析記録の空間情報統合化、そして、解析結果の解釈や状態評価、調査情報の対策工への反映までの一連の実作業を実施し、復旧対策工の早期実施に貢献した。一部の作業は現場担当者と共同で実施した(図-8)。各記録の取得手法への理解が深まり、解析記録や解釈結果の適切な活用に有益となった。

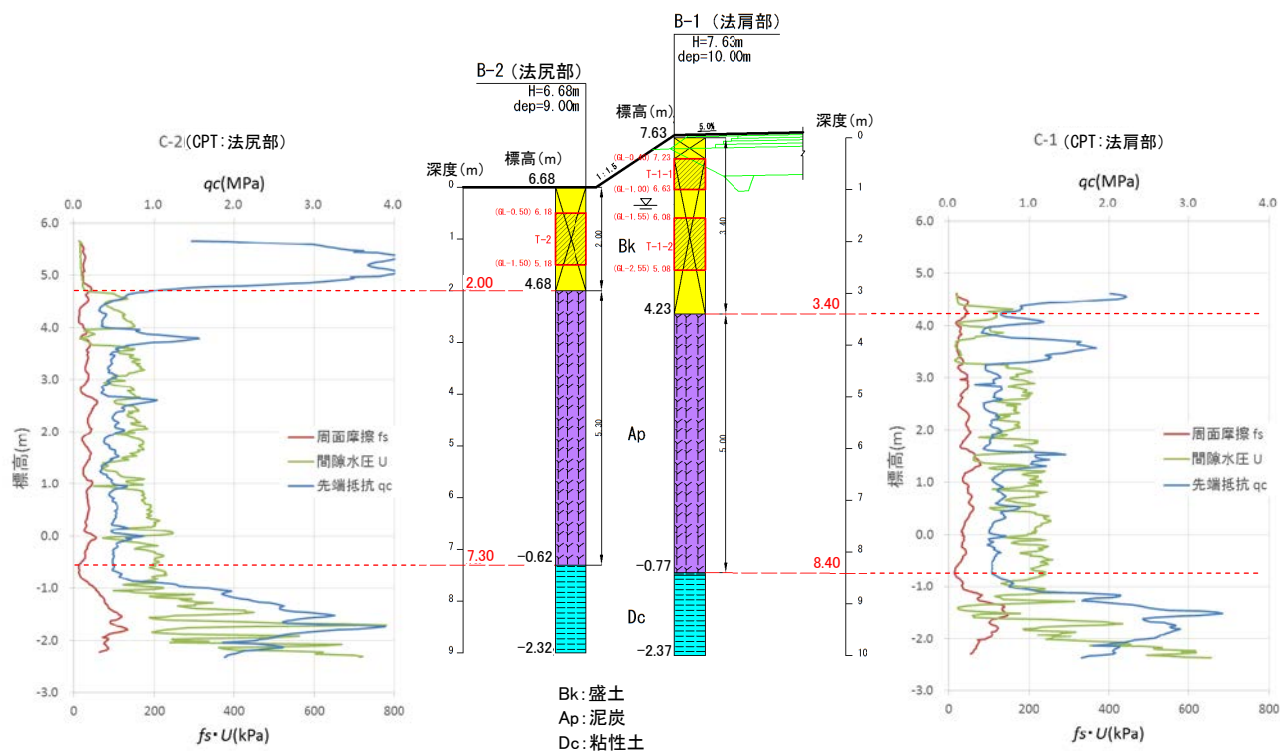
図-2 ボーリングおよびCPTの調査結果

ボーリング結果より、盛土法肩部との法尻部の標高差は0.95mであり、水位観測孔設置時における盛土内の地下水位標高は6.31mであった。次にCPTの結果をみると、法肩部で深度1.7m、法尻部では深度0.7mのデータが取得できなかった。これは、その部分に多くの礫等の混入によるものである。従って、これらの深度ではCPTによる貫入が実施できなかったため、打撃によって掘削した後に、それ以深から測定を継続した。

盛土法肩部、法尻部ともに泥炭層(Ap)と粘性土層(Dc)の先端抵抗 q_c (MPa)、周面摩擦 f_s (kPa)、間隙水圧 u (kPa)をみると、相対的にAp層の各計測値が低い状態にあることを捉えている。特に q_c に着目すると、盛土層(Bk)とAp層の境界が明確に区別されていることが確認される。これらから、CPTはAp層とDc層といった軟弱な層構成を把握するだけでなく、泥炭へめり込んだ盛土の沈下量を把握できる可能性を示唆している。しかしながら、盛土内に混入した礫等の影響によって、今回の調査ではCPTによる地下水位の確認の可否を判断する材料は得られなかった

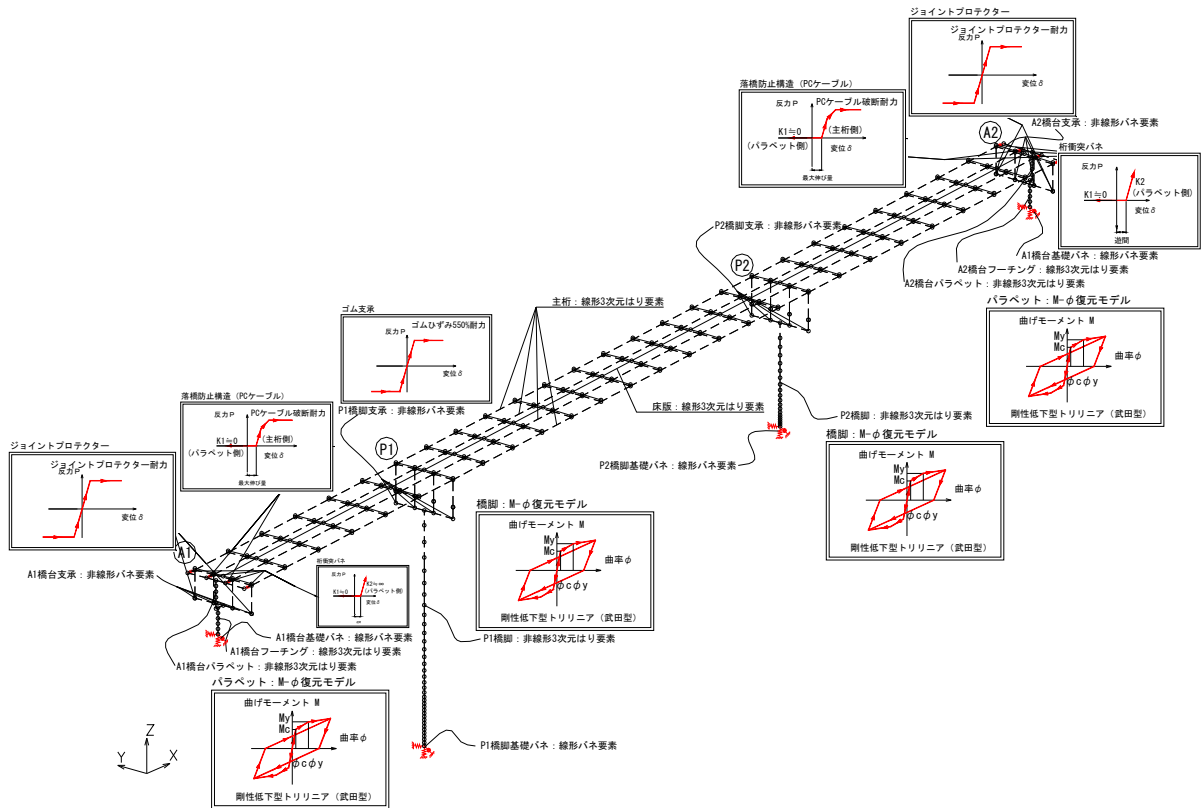
図-3 解析モデル

図-3に解析モデルを示す。上部工は個々の主桁位置での桁衝突挙動と支承応答の違いを考慮するため格子状の骨組モデルとし、橋脚及び橋台の曲げ損傷の破壊形態および背面土の地盤条件を考慮した設定としている。また、考慮する主な水平抵抗は、橋台パラペットの水平抵抗、橋台背面土の水平抵抗、桁の衝突、落橋防止構造であり、これらの水平抵抗をバネでモデル化している。

支承は非線形バネとし、損傷を考慮するため、積層ゴムの破断ひずみ550%に相当する変位でバネの勾配が水平となるバイリニア型モデルを用いる。積層ゴム支承はせん断ひずみ250%を超えるとハードニングが生じるが、本検討では桁衝突による挙動を確認するため、ハードニングは無視し、せん断ひずみ550%までバネ定数が一定となる設定を行う。支承のバネ要素は各桁の支承位置に設置する。桁端部は桁遊間に相当する初期ギャップを有

する衝突バネを設置する。また、橋脚と橋台躯体は初降伏一終局の間に勾配を有するトリリニアモデルとする。橋台パラペットは桁衝突による損傷を再現する。橋台背面土は地盤の受働抵抗を考慮する。基礎は従来の解析と同様、S-Rバネとする。落橋防止システムはPCケーブルに相当するトラス要素を橋台パラペットと主桁の間に設置し、遊間と材料の降伏を考慮する非線形バネ要素とする。

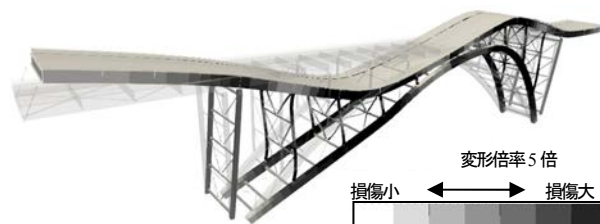
図-8 崩壊直前の橋の挙動 (損傷を制御しない場合、橋軸方向載荷)

図-8 は崩壊直前における橋の挙動を示したものである。部材の色の濃淡は、部材の損傷の割合を示している。解析を実施した結果、補剛桁(支柱部、支柱-アーチクラウン間)に 4 か所、アーチリブに 2 か所損傷(塑性ヒンジ)が生じた時点で、構造的に不安定になったため、この時点で橋が崩壊すると判定した。

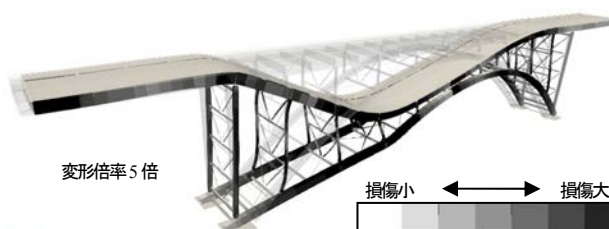
図-12 崩壊直前の橋の挙動
(損傷を制御する場合、橋軸方向载荷)

図-12 は、橋軸方向の载荷した場合の崩壊直前の橋の挙動を示したものである。解析を行った結果、アーチリブ基部の支承(2カ所)が損傷した後(損傷を制御した後)、補剛桁(AP1支柱部、アーチクラウン周辺)に3カ所、アーチリブ(アーチクラウン付近)に2カ所塑性ヒンジ化した時に構造的に不安定になったため、橋が崩壊すると判定した。その時の橋の挙動は、損傷を制御しない場合と異なり、アーチリブが外側に開き、AP1-アーチクラウン間の補剛桁とアーチリブが下向きにたわむような挙動を示している。

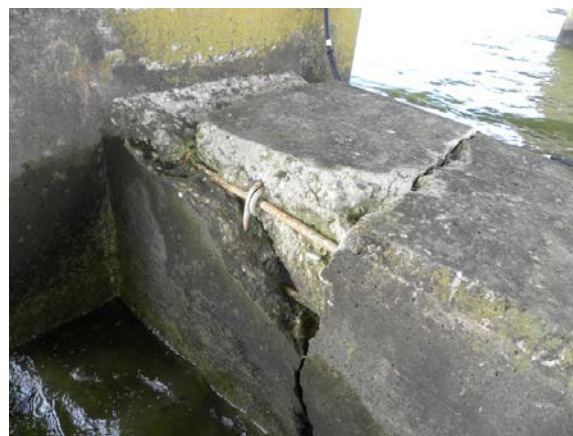
写真-2.1.1 2柱式ラーメン橋脚下層梁の損傷

地震後、本橋の中央部付近の複数の 2 柱式の RC ラーメン橋脚において、その柱や下層梁に損傷が生じたことや(写真-2.1.1)、橋に沈下が生じたことが確認されている。その後行われた橋脚の損傷に関する調査検討委員会では、ケーソン基礎支持地盤の液状化等が損傷要因として指摘されている²⁾。

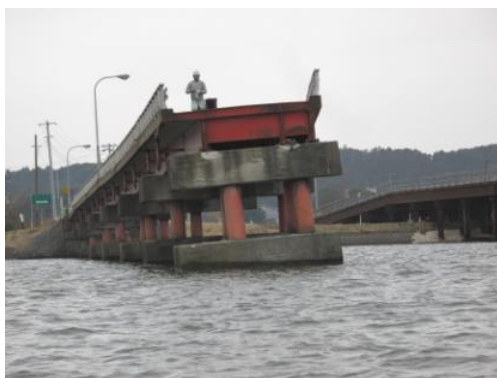
写真-2.1.2 落橋箇所の右岸側橋脚の傾き

表-2.1.2 基礎形式、架設年次、適用基準(鹿行大橋)

基礎形式	鋼管杭基礎 (斜杭)
架設年次	昭和 43 年 (1968) 竣工
適用基準	S39 鋼道路橋設計示方書

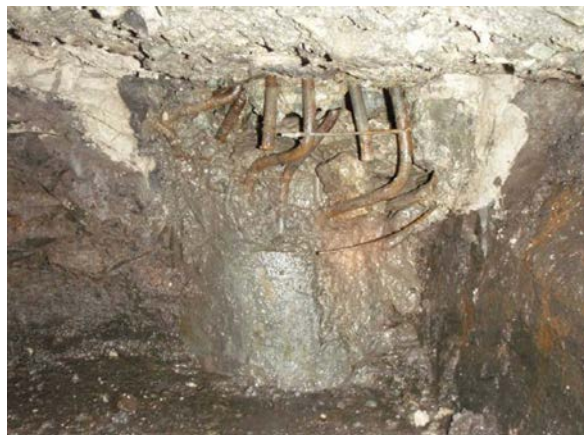
写真-2.1.3 A1橋台杭頭部の損傷状況

下部構造で最も大きな変位が生じたのは A1 橋台であり、150 mm 前方に変位していることが確認された。ただし、橋脚躯体にはひび割れなどの損傷は確認されておらず、A1 橋台、A2 橋台ともに、RC 杭が杭頭においてせん断破壊していたこと(写真-2.1.3)、両橋台躯体が前面に移動していること(A1 橋台：150mm、A2 橋台 100mm)が確認されている。被災後に行われた地盤調査では、液状化する可能性のある砂質土層が杭頭部付近に存在することが確認されている⁵⁾。

本橋では震後の調査において液状化の痕跡は確認されていないものの、2.1.1 の事例と同様に、液状化の影響を受ける基礎で、液状化設計が行われていない場合に被害が生じる可能性がある。特に本橋では、鋼管杭と比べてせん断抵抗力の低い既製 RC 杭が用いられていたため、写真に示すような破壊に至ったものと考えられる。

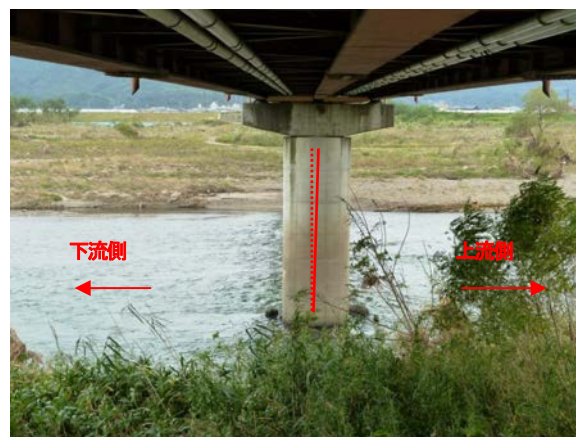
写真-2.1.4 P1橋脚の傾斜状況

きが見られた。被災後に行われた調査では、河川内の橋脚周辺で洗掘が進行し、特に P1 橋脚周りの洗掘が著しいことが確認されている。

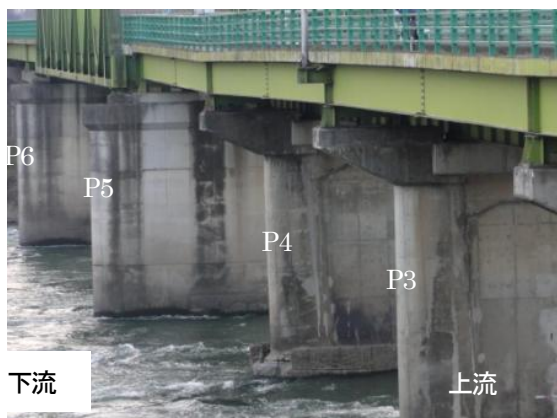
写真-2.1.5 P4橋脚の傾斜状況

本橋は、4月7日の余震後に橋脚等の被害が確認された。写真-2.1.5 に示すように、P4 橋脚は他と比べて下流側に傾斜していた。また、橋脚躯体やケーソン基礎にはひび割れが確認され、ケーソン基礎の頂版付近において一部の鉄筋が露出している状況も見られた。ケーソン基礎頂版とケーソン側壁との間には、頂版の沈下によるものと思われる摩擦痕(4cm)が確認されており、これにより P4 橋脚が傾斜したものと推定されている。

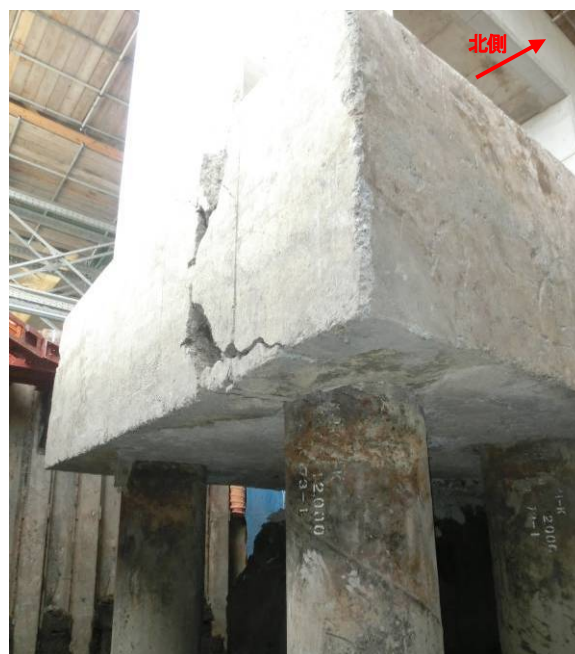
写真-2.2.1 フーチングのひび割れ(全景)
(下り線P11橋脚)

下部構造のうち、橋軸方向に傾斜している橋脚が数基確認された。そのうち下り線の P11 橋脚が最大で約 3° 北側に傾斜していた。当該橋脚において、後日フーチングと杭基礎の一部が掘り出され、損傷状況を確認したところ、厚さ 1.8m のフーチングに橋脚北面付け根部から直下の杭頭部まで貫通するひび割れが生じており、杭間でひび割れが繋がっていることが確認された(写真-2.2.1)。またフーチング上面では、ひび割れが生じ、そこでは 7cm 程度の段差が生じていた(橋脚側のフーチング面が低い)。フーチング側面ではひび割れ位置でのコンクリートの欠け落ち、鉄筋のせん断変形も生じていた。

フーチングにこのような損傷が生じた原因については明らかになっていない。

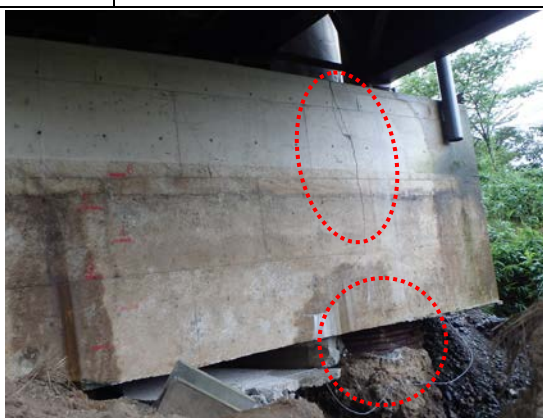
写真-2.2.2 深礎杭の杭頭部露出及び直上たて壁の鉛直方向ひび割れ

A1 橋台において、橋台付近の谷側斜面が崩れ、橋台背面谷側の路面に陥没が生じるとともに、橋台で前面の深礎杭が杭頭部まで露出した(写真-2.2.2)。露出した杭の直上のたて壁に鉛直方向ひび割れが発生し、橋座面付近でひび割れが開口していた。パラペット基部に、桁端部との衝突によると考えられる背面側へのせん断ずれが生じており、ゴム支承に残留変形が見られた。伸縮装置に5cm程度の段差があり、橋台背面の路面舗装に多数のひび割れとせり上がりが発生していることから、背面側地盤からの作用力が推察される。

本橋台のように、斜面に設置される下部構造の基礎では、地震時の斜面崩壊等に伴い損傷が生じる場合があることが、過去の地震においても確認されている^{8) 9)}。一方で、本橋台の基礎は深礎基礎であり、地中深い位置の支持層に支持されていたことから、構造本体の崩落等には至っていない。

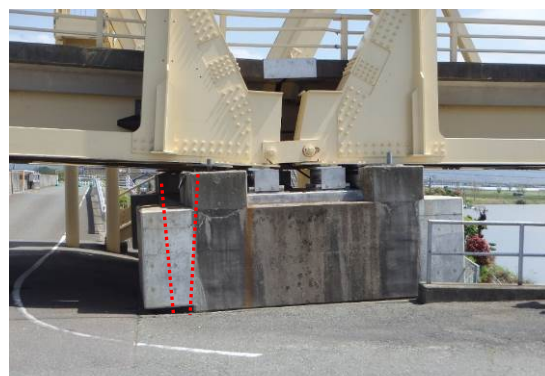
写真-2.2.3 P3橋脚・基礎の沈下と傾斜

表-2.2.3 基礎形式、架設年次、適用基準(横江大橋)

基礎形式	PCウェル基礎
架設年次	昭和54年(1979)竣工
適用基準	S47 道路橋示方書

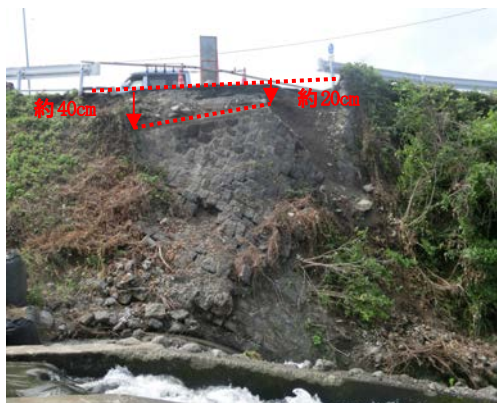
写真-2.2.4 左岸側橋台の沈下状況

表-2.2.4 基礎形式、架設年次、適用基準(田中橋)

基礎形式	— (石積み擁壁)
架設年次	昭和5年(1930)竣工
適用基準	不明

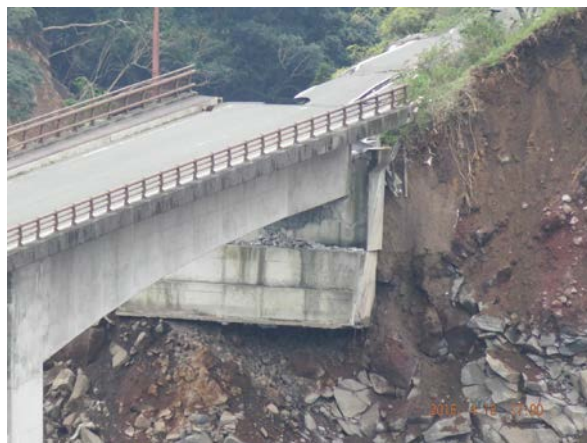
写真-2.2.5 A1橋台の損傷、基礎直下の土砂流出

A1 橋台北側の地山は大きく崩落していた。A1 橋台は、中央部に損傷が生じており、基礎部分の直下も土砂が流出していた(写真-2.2.5)。A1 橋台は地震により 2m 近く下方に移動し、上部構造と橋台が衝突し橋台及び桁端部が破壊していることが確認された。また A1 橋台周辺の土工部も大きく変状していた。A2 橋台は、上部構造との間に 20 cm 程度の水平方向の相対変位が生じており、支承の損傷、上部構造との衝突による桁端部及び橋台の部分的な破損が生じていた。

2.2.2 の事例と同様に、斜面に設置される下部構造の基礎では、地震時の斜面の変状に伴い損傷が生じる場合があるが、本橋台では直接基礎の支持層自身が崩壊したため著しい被害に至っている。

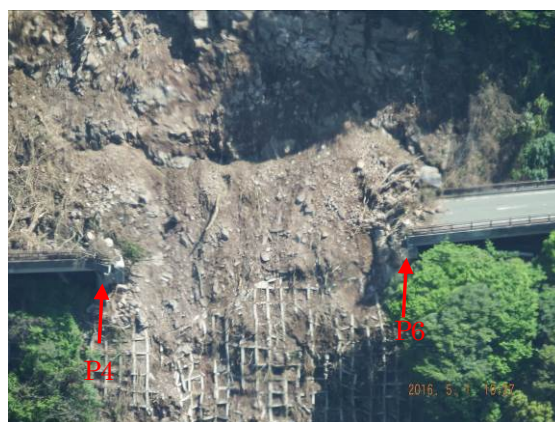
写真-2.2.6 上方斜面の崩壊と橋梁被災状況
(P4橋脚～P6橋脚間)

A1 橋台付近から P6 橋脚の間の上方面にある斜面が大規模に崩壊しており、P4 橋脚～P6 橋脚間の上部構造と P5 橋脚の崩壊、これより起点側の A1 橋台付近までの区間では橋面上に崩壊土砂の堆積がそれぞれ生じた(写真-2.2.6)。また、P10 橋脚から P12 橋脚付近でも上方にある斜面が崩壊し、橋面上に土砂が堆積した。P6 橋脚については、橋軸直角方向の白川側に 4 度以上傾斜し、白川側の斜面の崩れに伴う基礎周辺コンクリートの破壊及

び沈下とともに、山側では深礎基礎と地盤の間に 10cm 程度の隙間が生じていた。

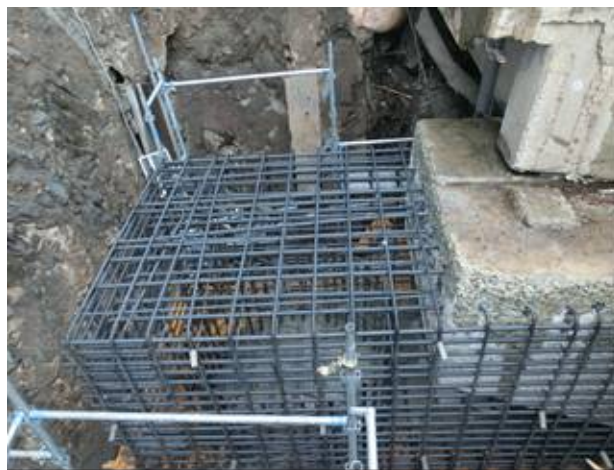
写真-3.2 橋脚～基礎一体型の下部構造の補強事例

写真-3.2 は、橋脚～基礎一体型の下部構造の補強事例である。既設の橋脚はり部を延長し、その下に設置する基礎と一体化させる補強工事であるが、補強部材の鉄筋

が多数配置され施工の困難さがうかがえる。耐震補強の場合、既設であることによる空間的な制約により一般に断面の大幅な増加は困難であることから、主として鉄筋により耐力の増加を図ることとなるが、これが過密配筋の要因となっている。また、既設部との一体化の方法についても確立されたものはなく、例えば既設の主鉄筋との一体化の方法や、新旧コンクリートの一体化の方法(せん断力の伝達方法)などについては現場により対応が異なる場合がある。

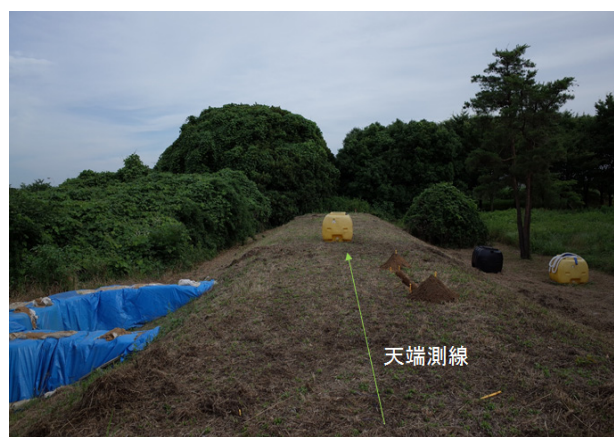
図-1 盛土天端測線

本年度は、試験盛土の天端に設定した探査測線において(図-1)、表面波探査と電気探査を行うと共に、土壤試

料を採取し、含水比の測定と粒度分析を行った。

表面波探査は、50cm 間隔で計 48 点に受信点を設け計測した。測線長は 24m となる。結果断面を(図-2(a))に示す。表面波の伝播速度はほぼ S 波速度と等しく S 波速度分布と表記している。盛土の表層の速度が遅く、内部は高い速度を示している。

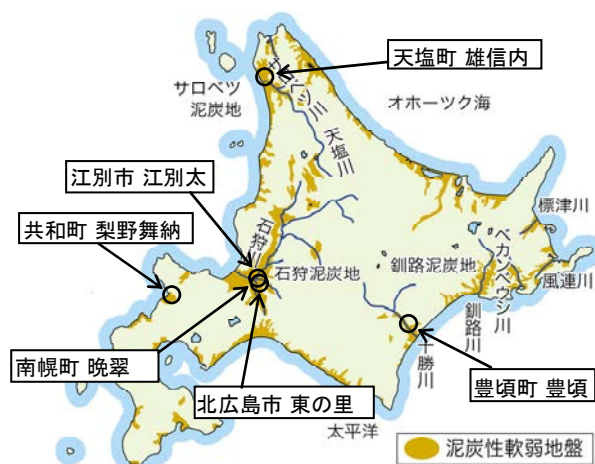
図-1 試料採取位置図

本試験で使用した試料は、共和町梨野舞納（試料 R）、天塩町雄信内（試料 O）、江別市江別太（試料 E）、豊頃町豊頃（試料 T）、南幌町晩翠（試料 B）、北広島市東の里（試料 H）の泥炭地盤においてシンウォールサンプリングにより採取した泥炭である。採取地を図-1に、その原位置密度および物理・圧密特性を表-1に示す。なお圧密試験は各試料採取箇所の代表試料にて実施した。表より、一般の土と比較し、原位置の密度が低く、その自然含水比 W_n 、強熱減量 L_i が明らかに大きいこと、また極めて圧縮性が高い試料であることがわかる。なお試料 B および試料 H は強熱減

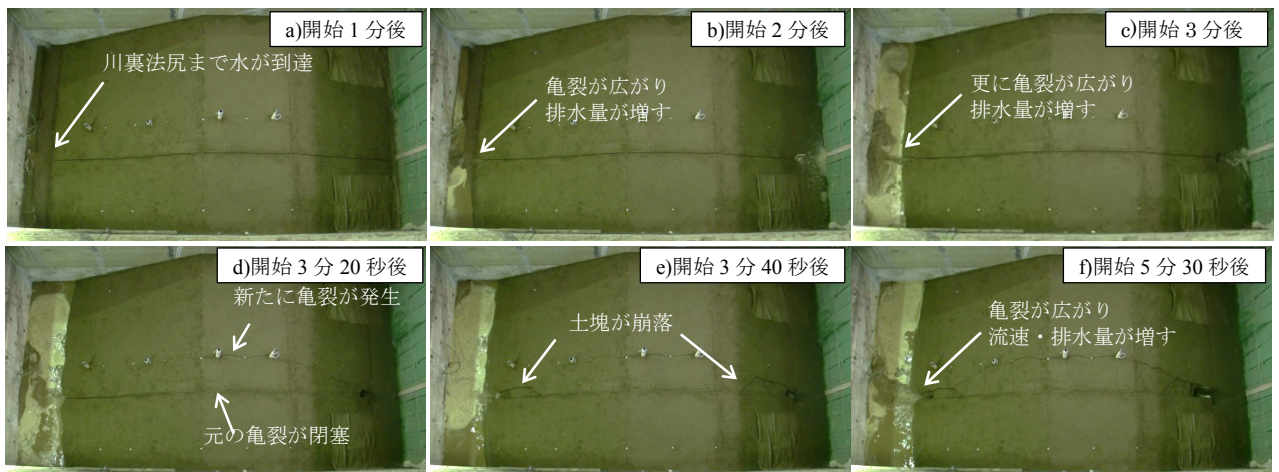
写真-3.3 亀裂への入水状況 (Case3)

堤防横断方向に亀裂を設けたCase3における亀裂への入水状況を写真-3.3に示す。給水開始1分後に裏法尻まで水が到達(写真-3.3a)した後、徐々に亀裂周辺における盛土の侵食が進行し(写真-3.3b、c)、法尻付近の亀裂幅の拡大と、亀裂からの排水量の増加が見られた。3分20秒後には新たな横断亀裂の発生および元の亀裂の閉塞が生じたことから(写真-3.3d)、盛土下部における土砂流出、空洞拡大と盛土上部の陥没が生じ始めたものと見られる。3分40秒後には、法尻付近の亀裂の拡大と盛土表面の崩落が明瞭となった(写真-3.3e)。5分30秒時点では裏法尻からの排水量が過大となり、実験ピットの排水能力の不足によって川裏側が湛水し始めたため、この時点で実験を終了することとした。その後も川表側に残留した水が川裏へと流れ、実験後には写真-3.4に示すよう川表法面は天端付近まで陥没した。このように、

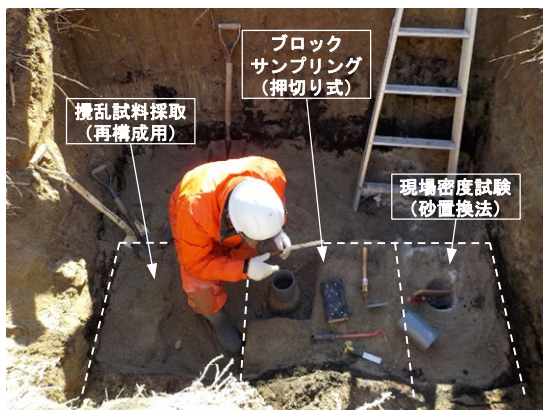
図-4.2 箇所 No.2のブロックサンプリング状況
(同様の作業を隣接した3箇所で行った)

本検討の液状化試験に用いる乱れの少ない試料は、 N 値1程度の土層まで静かに掘削して作業ピットを作成し、その後、押切り式ブロックサンプリングにより採取した。併せて同深度において、現場密度試験(砂置換法)、攪乱試料の採取を行った。図-4.2に、ブロックサンプリング状況を示す。本検討では、同様の作業を隣接して全3箇所(No.1、No.2、No.3)で実施した。箇所No.1、No.2から採取した試料は、試料の乱れの影響の考察に関する試験に供した。箇所No.3から採取した試料は、年代効果の影響の考察に関する試験に供した。
