6 メンテナンスサイクルの効率化・高度化に関する研究

研究期間：平成 28 年度～33 年度

プログラムリーダー：橋梁構造研究グループ長 金澤 文彦

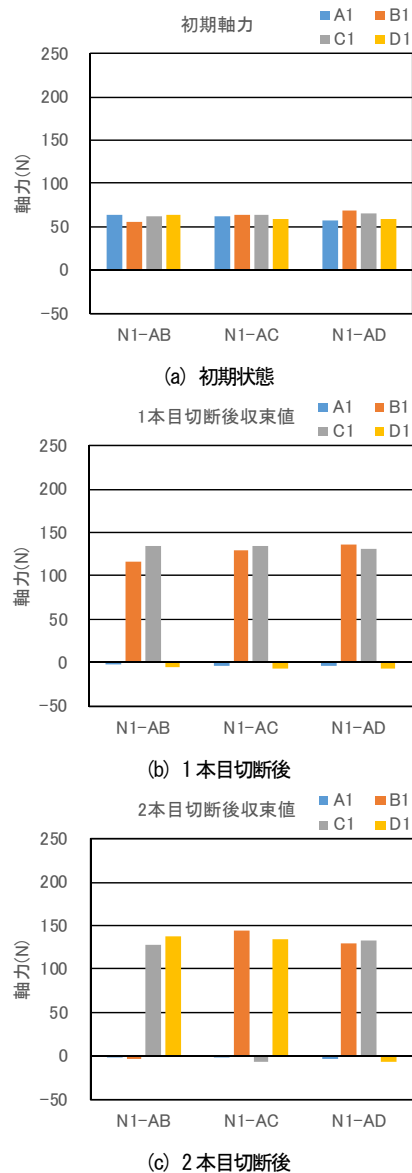
図-9 シリーズN1における軸力計測結果

図-9に、シリーズN1の軸力計測結果を示す。初期状態(同図(a))においては、ややバラツキはあるものの、4本の吊り金具に概ね均等に軸力が発生していることが分かる。1本目を切断すると(同図(b)), 残存する3本の吊り金具のうち、対角線上に残されたB1とC1のみで軸力を分担していることが分かる。さらに2本目を切断すると(同図(c)), 残された2本の金具で軸力を分担していることが分かる。なお、ケースN1-AB, ケースN1-ACにおいては、2本目を切断した時点で大きくJF模型が傾く結果となった。また、ケースN1-ADにおいては、2本目を切断しても吊り金具の発生軸力に変化はなく、JF模型にも大きな動きは無かった。

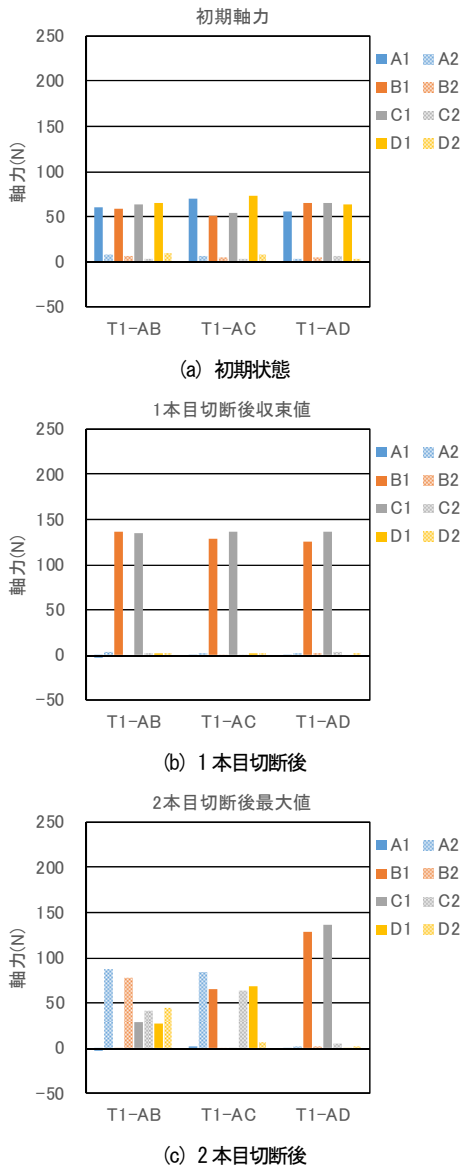
図-10 シリーズT1における軸力計測結果

図-10に、シリーズT1の軸力計測結果を示す。初期状態（同図(a)）においては、ややバラツキはあるものの、4本の吊り金具に概ね均等に軸力が発生しているとともに、バックアップ金具には若干の軸力が発生していることが分かる。1本目の吊り金具を切断すると（同図(b)）、残存する3本の吊り金具のうち、対角線上に残されたB1とC1のみで軸力を分担しており、バックアップ金具には軸力が発生していないことが分かる。さらに2本目の吊り金具を切断すると（同図(c)）、シリーズN1ではJF模型が大きく傾く結果となった-AB、-ACのケースにおいて、バックアップ金具にも軸力が発生し、JF模型が大きく傾くこともなかった。-ADのケースでは、シリーズN1と同様に、2本目を切断しても吊り金具の発生軸力に変化はなく、バックアップ金具にも軸力は発生しなかった。

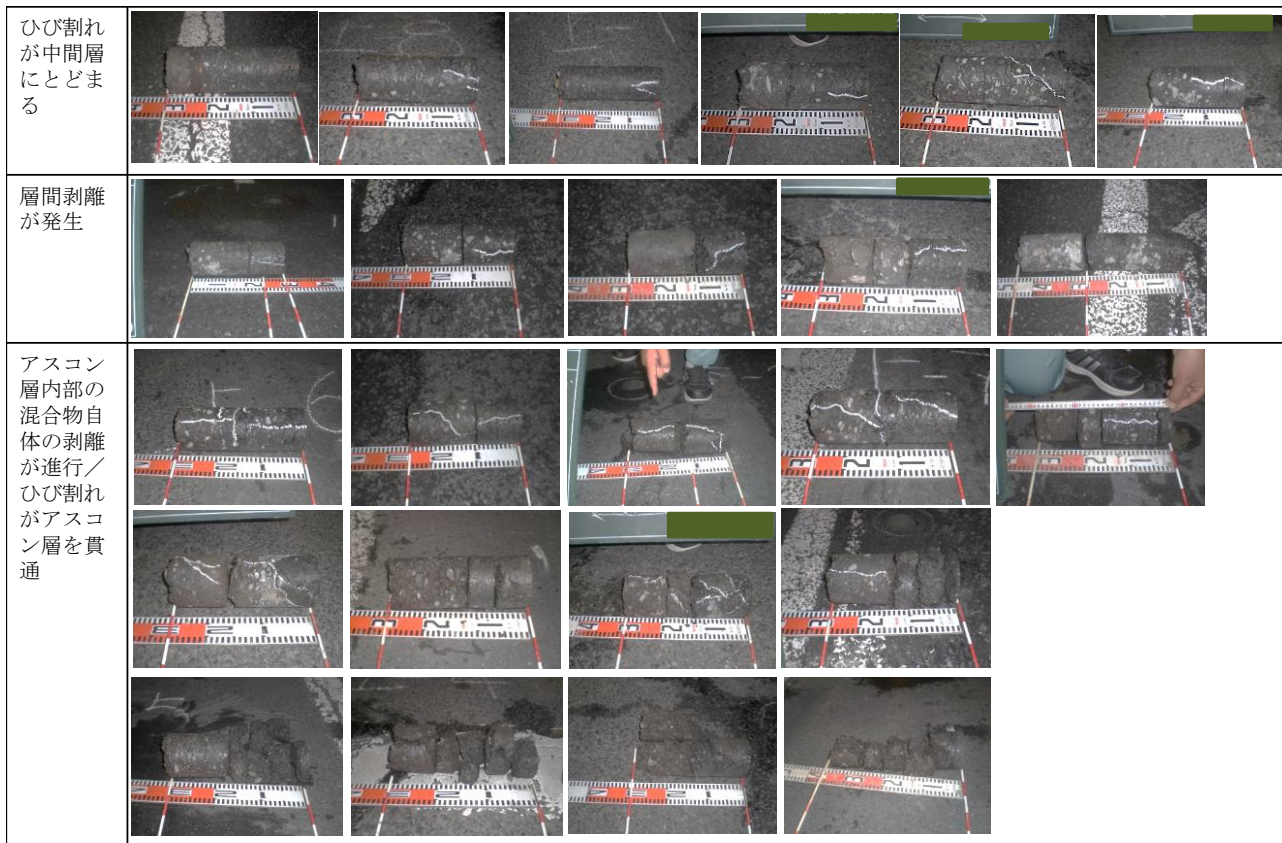
図 2-2 コア抜き調査結果

前節に示したコア抜き調査により、アスコン層内の損傷は様でないことが明らかとなった。具体的には、表層の路面側を起点としたひび割れ (トップダウンひび割れ) が中間層までにとどまっているもの、ひび割れからの雨水の浸入に起因すると想定される層間剥離を引き起こしているもの、さらに進行して中間層、基層やアスファルト安定処理層部の混合物自体が剥離を引き起こしているもの、及びアスコン層 (t=25cm) を貫通しているものと同様であった。当該修繕現場では、これらの状況を踏まえ、ひび割れ深さが 15cm 以上入っている区間をアスファルト混合物層の全層 (t=25cm) 打換え、それ以外の区間を2層 (t=10cm) の切削オーバーレイと修繕工法が選定された。このように、同一現場内でもアスファルト混合物層内部の損傷は様々となりうることを認識しておく必要がある。当該現場のコアの状況を図 2-2 に示す。なお、図中のうち、「アスコン層内部の混合物自体の剥離が進行/ひび割れがアスコン層を貫通」の写真の一部は、コア側面のひび割れ部分のチョークによるトレースができていない。

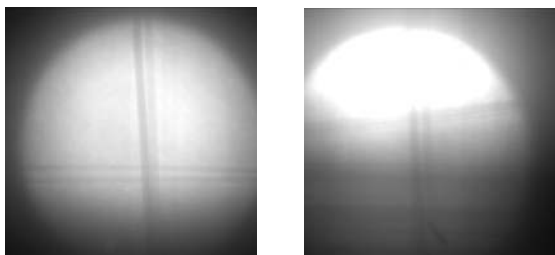
図-5 ウェブの撮影画像 図-6 下フランジの撮影画像

FPDにより得られたウェブ部の画像を図-5に示す。PC鋼材とスターラップ鉄筋の状況が撮影できた。ウェブ厚170mmに対し、3.95MeV機による画像は1秒程度で取得されており、定格出力3.95MeVの1/6であっても十分な撮像能力があると判断できる。下フランジ部の撮像を図-6に示す。部材厚が400mmにもかかわらず30秒程度で画像を取得することができた。

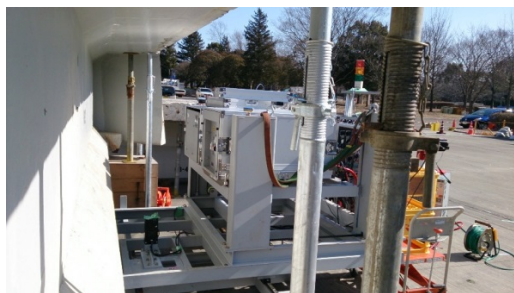
図-4 撤去桁の撮影状況

本研究では、国内で初めて、3.95MeV機を用いた屋外での撮像実験を土木研究所内の撤去橋梁で実施した。図-4に示すようにX線発生装置を設置し、撤去桁の反対側に検出器を設置して撮影を行った。

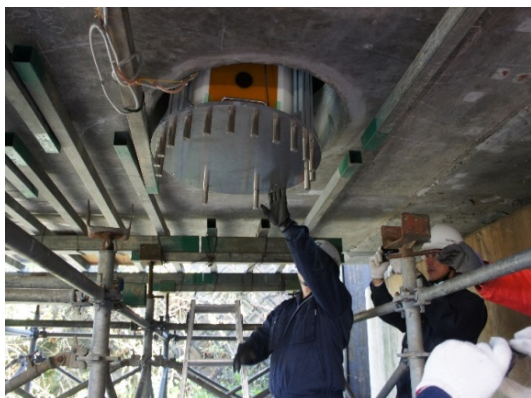
図-3 マンホールからの機器の搬入

X線照射装置はマンホールより搬入し、検出器は桁下に設置して撮像を行う。計測機器の搬入・設置状況を図-3～6に示す。計測結果の確認状況を図-7に示す。

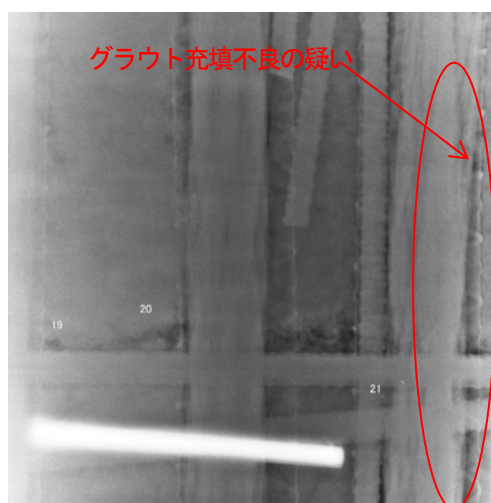
図-11 図-9 中 B の拡大画像

950keV による画像は、検出器側の感度が低強度に合わせてあることなどから鮮明な画像が得られていない。図-10 より、PC 鋼材のより線が腐食破断し広がっている様子がわかる。図-11 では、シース内にとどまっているより線に隙間が認められることから、グラウトの充填不良の可能性が示唆される。

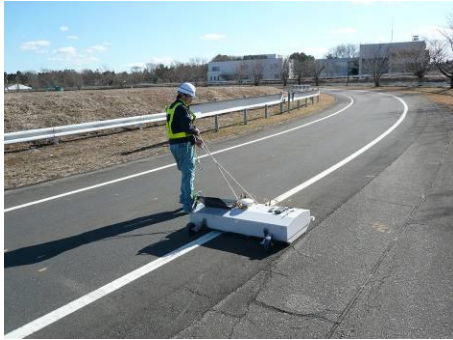
図 3-1 ハンディ型多チャンネル GPR

日本の道路仕様に即した世界標準からはやや小型の、かつ近接構造物の影響が小さい多チャンネル GPR を用意した。ハンディ型 (図 3-1) と車両牽引型 (図 3-2) の 2 種類の性能評価を行った。どちらも送信器 4 ch、受振器 8 ch が配置された装置となっている。アンテナ面と路面との間の距離は、ハンディ型はほぼ接触した状態で、車両牽引型は 5~10mm に調整されている。

多チャンネル地中レーダの普及が進んでいる。1 回の高速度走査で同時に複数の地点における記録を取得できるため、一般交通速度による 1~2 回の走行で車両道路の 1 車線分相当を調査可能となる仕様性能を有する。

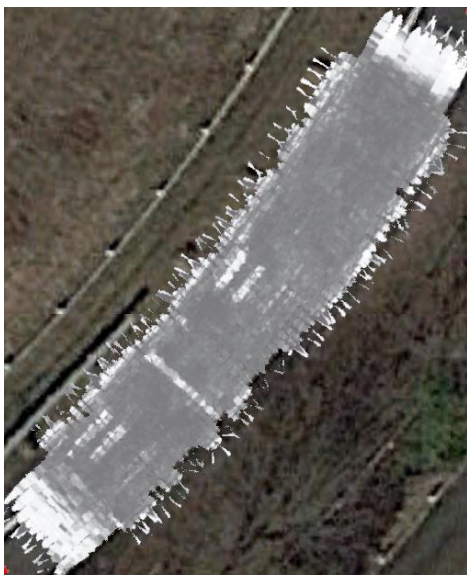
図 3-5 商用シングルチャンネル (GPR の深度スライス断面による管状埋設物のイメージング)

管状埋設物の検知性能を、深度スライス断面で評価する。精密探査に多用される商用のシングルチャンネルハンディ GPR (中心周波数 800MHz) による記録と、多チャンネル GPR による記録を示す (図 3-5 および 3-6)。両者共に、RTK-GPS により 1cm 精度で探査位置を測定している。シングルチャンネル GPR は、縦断と横断方向合わせて全 80 測線に約 40 分要している。一方、多チャンネル GPR は、縦断方向のみ 7 回の走査で得られた 98 測線を用いている。車両走行部以外の路肩を探索領域に含め、試験用に走査領域の重複幅を多くしたため走査回数が増えている。しかし、探査時間は準備撤収を除いて 10 分程度である。どちらの測定方法でも、同じ地点に、明瞭に管状埋設物をイメージングしている。

シングルチャンネル GPR は横断方向の管状埋設物は縦断方向の記録で、縦断方向の管状埋設物は横断方向の記録で主に捉えられている。一方、多チャンネル GPR は少ない走査回数で高密度な測線記録が得られることから、縦断方向の記録のみで、横断方向だけでなく縦断方向の

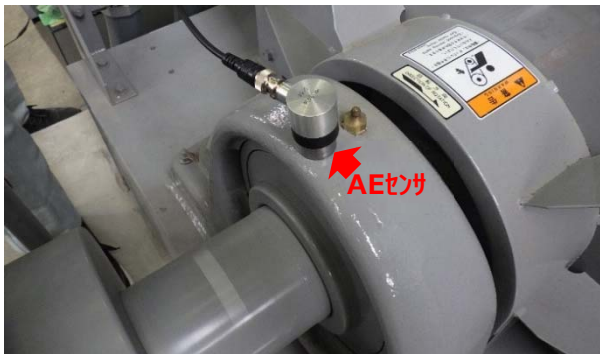
写真-3 伝導軸受へのAEセンサの設置状況

AEセンサをポンプを駆動するディーゼルエンジンの動力を減速機に伝達する伝導軸の軸受けに設置(写真-3)し、AE波形を計測した。その結果得られたのが図-8に示す波形である。これは正常な波形(図-7)とは明らかに異なっており、何らかの異常が疑われる。

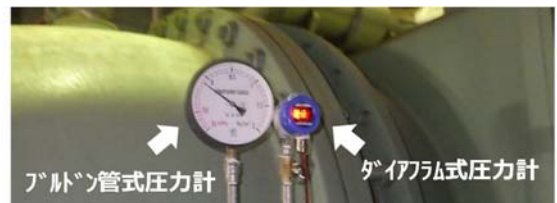
写真-4 吐出管へのダイアフラム式圧力計の設置状況

既設のブルドン管圧力計の管路を分岐してダイアフラム式圧力計を追加設置(写真-4)し、吐出圧力脈動を計測した。図-9~図-12に示すように同型機相互において水中軸受けの異常や羽根車の損耗程度に差がある場合、圧力振幅の変動幅に差異が生じており、これらの異常傾向を検知できる可能性を示すものである。

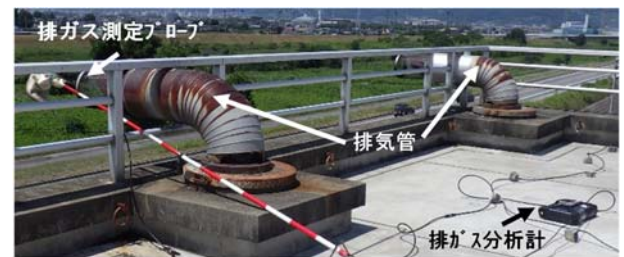
写真-7 排ガス測定状況

本研究では、ポンプ駆動用ガスタービンの異常診断に排ガス濃度計測(写真-7)を適用し、同型機相互のNO成分濃度を比較したところ、同型機の2号機より1号機の数値が高いことが確認された(図-13)。この差異が問題となるか、また、その原因については更なる調査が必要である。

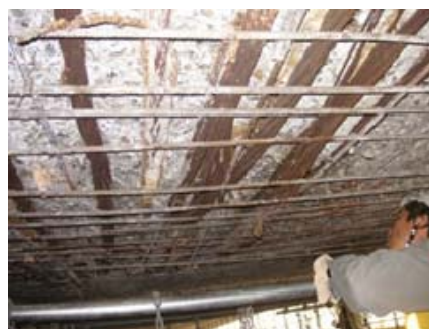
写真-1 既設 PC 橋における PC 鋼材の腐食・破断の事例

(下床版下面をはつり劣化部を露出させた状況)

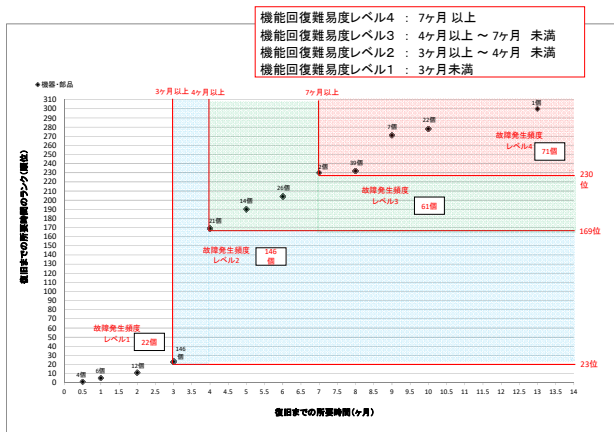
図-1 機能回復難易度レベル区分

機能回復難易度は、復旧までの所要時間を構成機器ごとに分析し、4段階にレベル分けした。しきい値の設定は、構成機器部品の相対的な判断も必要なことから、復旧までの所要時間により図-1に示すとおり順位付けし、設定した。

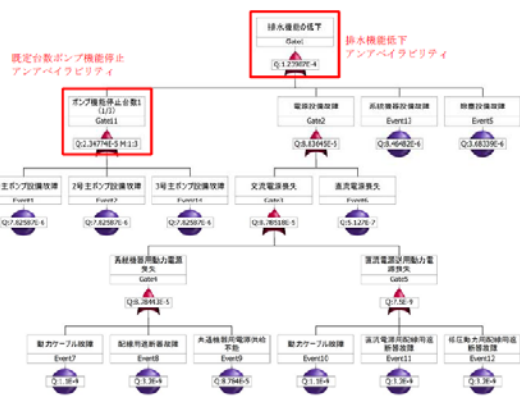
図-2 FTA (故障木)

分析にあたっては、図-2 に示す「排水機能低下アンアベイラビリティ」ではなく、対象をポンプ系のみとした「既定台数ポンプ機能停止アンアベイラビリティ」で行った。これはシステム全体を評価する「排水機能低下」の場合、施設全体の評価となり全てのポンプ台数が機能停止する場合の確立がきわめて小さくなり、電源設備等の他設備の故障率に収束するため、リスク分散を示す評価が得られないためである。

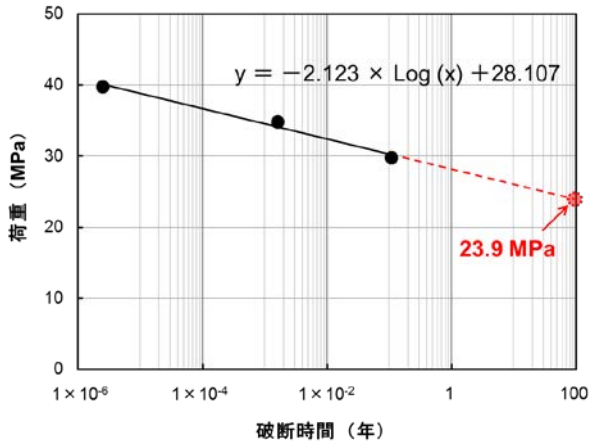
図 2-7 45°C水中で载荷した場合の荷重と破断時間との関係

45°C の水中で载荷した実験ケースでは、最大引張荷重の 80%、70%、60% 負荷のいずれの水準においても、破断に至った。そこで、負荷した荷重と破断に至るまでの時間の対数との関係をグラフに表すと、これらは直線で近似できることが明らかとなった (図 2-7)。近似直線を外挿し破断時間 100 年の場合の荷重を求めたところ、23.9 MPa となった。すなわち計算上では、最大荷重の 48% 以下の負荷であれば、持続荷重に対し 100 年間の耐久性が確保できることが示唆された。

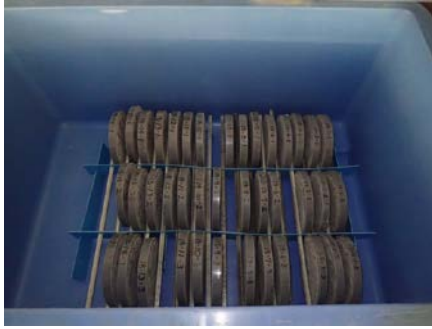
図 3-2 浸せき試験時の試験片設置状況

作製した試験片は、プラスチック製水槽に満たした KOH 水溶液中に浸せきした。浸せき開始時の母材コンクリートの材齢はおよそ 20 週である。水酸化カリウム（KOH）水溶液の濃度は約 1 mol/L で pH 13.2～13.5 程度となるように調製し、液温は恒温恒湿室内で 20°C あるいは 40°C 一定で保持した。試験片は、互いに 30 mm 程度の間隔を保つよう、水槽中に立てて静置した。浸せき試験時の試験片設置状況を図 3-2 に示す。
