## 7 社会インフラの長寿命化と維持管理の効率化を目指した更新・新設に関する研究

研究期間：平成 28 年度～33 年度

プログラムリーダー：材料資源研究グループ長 渡辺博志

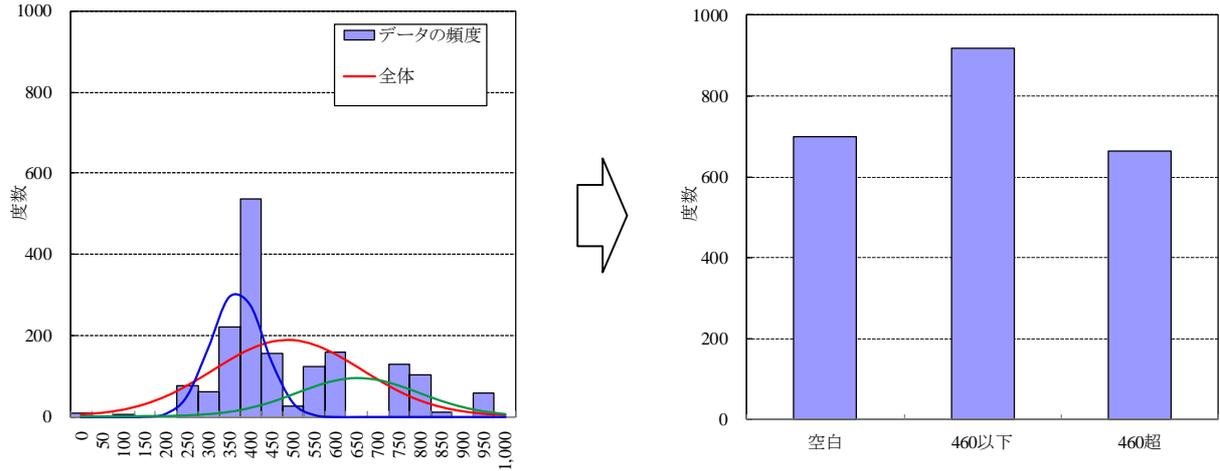
図-2 「4. 機械的性質 (降伏点)」のデータの再構成

以上より、質的なデータをダミー数字によりデータを再構成したうえで、全てのデータ項目について登録されているデータの分布状況と欠損状況を確認し、分布状況が大きく異なる集団をグループ分けし、以降の各種分析に用いることとした。例えば、面外ガセット溶接継手について、表-1での量的なデータのうち「4. 機械的性質 (降伏点)」では、図-2のとおり、強度の数値データで頻度データを求め、正規分布を仮定した場合にデータの集団を分布状況から2つの分布特性で分割することが可能と判断し、「空白=0, 460以下=1, 460超=2」として再構成し用いた。同じく、質的なデータである「9. 溶接方法」では、図-3のとおり、各種の溶接方法の記載があり、このままでは標本数が少なく、かつ、データ登録時の登録方法が統一できていないことに起因し、少し表現が異なるが同様の溶接方法を指すデータが散見された。そのため、「空白=0, 被覆アーク溶接=1, ガスシールドアーク溶接=2, その他=3」として大まかに再構成し用いた。上記の処理を行い、表-2のとおり項目全体のデータを再構成して用いることとした。なお、「1. 使用材料」

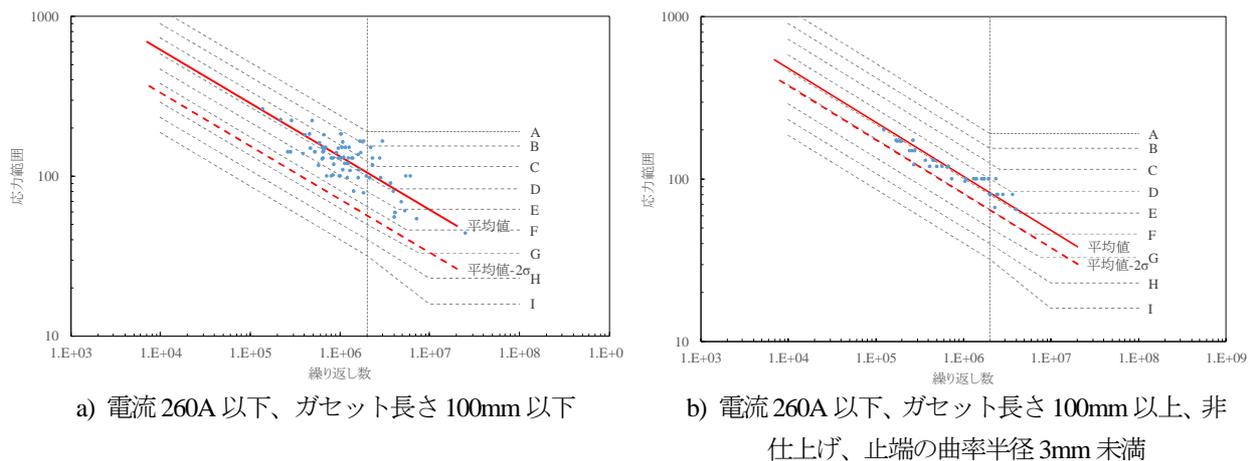
図-10 疲労強度データの分類例

図-10 a)は、2項目によって細分化しているため、データ数が多いがばらつきが大きく、非超過確率97.7%で疲労設計曲線と比較するとG等級程度と判断できる。対して、図-10 b)では、4項目で分類しているため、データ数は少ないが、ばらつきが低減されており、F等級程度と判断できる。このように、条件を細分化することで、疲労強度を合理的に設定できる可能性があることを確かめることができた。また、前項で抽出した要因が疲労強度に影響を与えていることが確認でき、本研究での多変量解析を用いた主要因の抽出方法に一定の有効性があることも分かった。

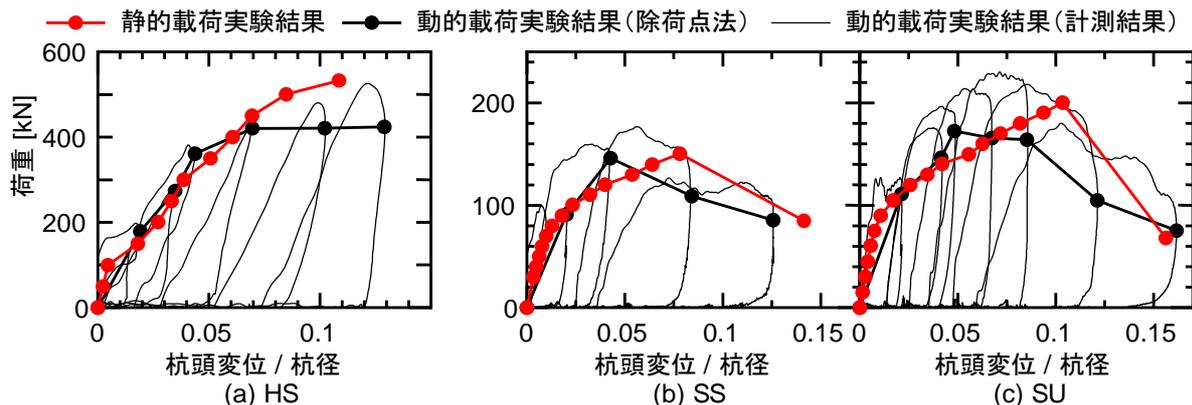
図-8 実験結果の比較

図-8 に、静的载荷実験で得られた荷重変位関係の骨格曲線と、動的载荷実験で得られた荷重変位関係及び除荷点法により整理した結果を示す。また、表-5 に、動的载荷実験の除荷点法の結果と静的载荷実験の結果をワイブル曲線で近似した結果に基づいて評価された極限支持力  $R_u$  と、 $R_u$  の静的/動的の値を示す。なお、表-5 に示した極限支持力の値は、文献<sup>4)</sup>に従い、杭頭変位が 0.1D 以下の範囲で計測された最大値として評価したものである。

図-8 に示すように、いずれのケースにおいても、初期勾配は、静的載荷実験の結果と動的載荷実験を除荷点法で整理した結果で近似している。極限支持力は、静的載荷実験で得られた値は、動的載荷実験で得られた計測結果から除荷点法により評価される値よりもやや大きい。ただし、Case SS については、動的載荷実験と静的載荷実験の極限支持力の値はほぼ同じである。これは、過剰間隙水圧の発生によって有効応力が変化したことが影響している可能性がある。その一方で、Case SS の動的載荷実験においても静的載荷実験の結果を上回ってはいない。

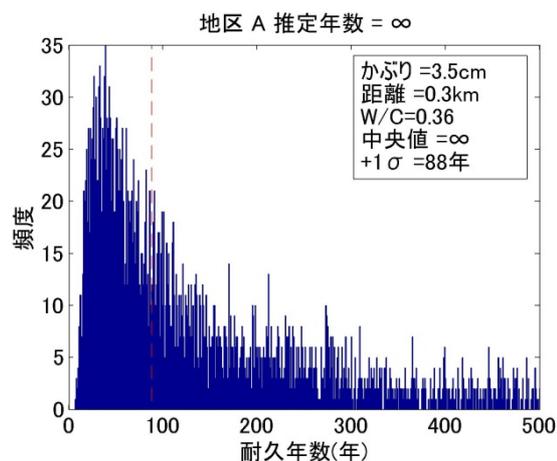
図-2 地区Aにおける推定耐久年数

図-2には、各種ばらつきを考慮して数値シミュレーションにより得られた地区Aにおける耐久期間を示す。ここでは、かぶり3.5cm、海岸からの距離300m、W/C=0.36とした場合の結果を示している。地区Aにおける飛来塩分量の中央値は0.209 (mdd・NaCl) であるが、海岸からの距離によって、耐久期間の中央値に対応する期間が設定できない状況が確認できる。塩分拡散の数値シミュレーションは、単純な拡散方程式に従って鋼材位置における塩分量を推定するものである。すなわち、境界面において供給される塩分量以上の塩分量は発生せず、空間的に飽和状態となった状態以上の変化は生じない。塩分量のばらつきを考慮した結果、場合によっては塩分の供給量そのものが腐食発生限界濃度以下となるケースも生じるため、かぶり品質によらず腐食発生しない結果となる。図-3は地区Bにおける結果である。飛来塩分量の供給量そのものが大きい地区では、設計耐久期間の平均値が100年前後となるため、表面品質の違いによる影響も有意となる。地区Bのケースにおいて、W/Cを0.36, 0.4, 0.5とした場合の中央値の値を図-4に示す。これより、地区Bの海岸からの距離が0.3kmの場合など、飛来塩分量が多い箇所においては、かぶり品質の違いが設計耐久期間に大きく影響することがわかる。よって、かぶり品質向上の効果は、地区Bにおいて通常のW/Cでも飛来塩分量中央値による耐久期間が100年程度なる場合においては、有意な差として生じることがわかった。

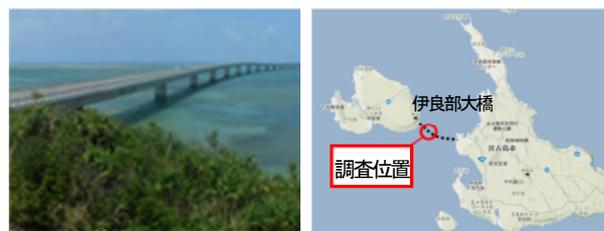
図-5 伊良部大橋の架設状況および調査位置

伊良部大橋は、図-6<sup>3)</sup>に示すように建設時に橋脚 2 本 (P21 橋脚, P41 橋脚) を 120mm 増厚して施工することで、橋本体からコンクリートコアの抜き取り調査が可能な部位を設定している。これにより、建設時から必要な初期データを獲得しつつ、あわせて長期にわたる状態観測を行うことで、塩害実態に関するデータを集積・分析する

ことを可能としている。

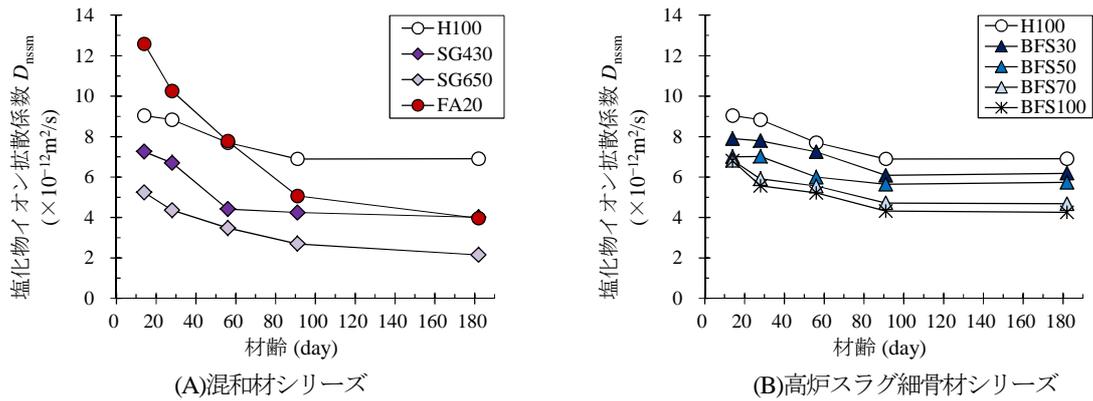
図-2 非定常・電気泳動試験から得られた塩化物イオン拡散係数

非定常・電気泳動試験から得られた塩化物イオン拡散係数を図-2に示す。高炉スラグ微粉末あるいは高炉スラグ細骨材を用いた供試体(SG430、SG650、BFS30、BFS50、BFS70、BFS100)では、早強ポルトランドセメントのみを用いたH100と比較して、塩化物イオン拡散係数が小さくなった。フライアッシュを用いた供試体(FA20)では、H100と比較して、材齢56日より長期の材齢において塩化物イオン拡散係数が小さくなった。フライアッシュのポゾラン反応が長期の材齢で進行し、遮塩性能が

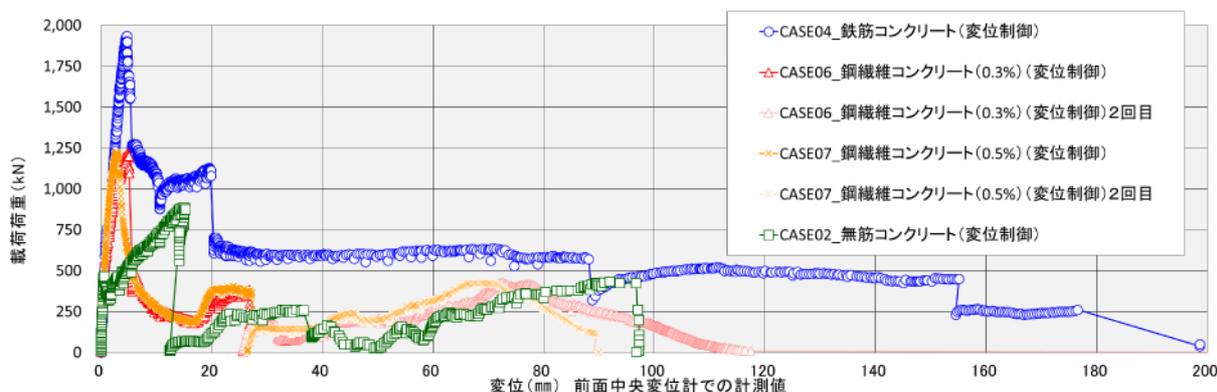
図-5 荷重と変位の測定結果

荷重と変位の関係は各種コンクリートで荷重制御と変位制御の結果が概ね一致していたため、ここでは変位制御によるCASE2, 4, 6, 7の結果(図-5)を示す。まず、無筋コンクリートのCASE2では荷重が466kNの時点で載荷面の端部から斜め下方にひび割れが発生すると、荷重-

変位曲線の傾きが緩やかになり、最大荷重 888kN、変位 15mm に達すると、右端部で鉛直方向のせん断破壊が発生した。しかしながら、ブロック化したコンクリートは左側の架台を中心に回転して右側固定部との接触により支持され、この時点での落下は模擬出来なかった。更に変位を増加させると 96mm になった時点でバランスが崩れて抜け落ちた。

次に、鉄筋コンクリートの CASE4 では荷重-変位曲線の傾きはほぼ一定のまま、最大荷重 1935kN、変位 4mm に達すると荷重の減少と変位の増加が急激に進み、変位 9mm で右端部に鉛直方向のせん断破壊が生じた。続いて変位 20mm で左端部にもせん断破壊が生じ、ブロック化した覆工模擬部は水平を保った状態で押し下げられ荷重がほぼ一定のまま変位のみが増加する状態になり、変位が 155mm に達した時点で被りコンクリートが剥がれて鉄筋が現れ、ブロックが吊り下げられた状態(写真-1)で荷重が 260kN になった。更に押し下げると変位が 199mm に達しても落下せず、この時点で載荷板と供試体の固定部が接触するため終了した。

最後に、鋼繊維補強コンクリートについて CASE6, 7 では荷重-変位曲線の傾きはほぼ一定のまま増加して最大荷重は 1220kN 程度で一致し、その後間もなく覆工模擬部の片側端部にせん断破壊が発生し、この影響で荷重は 400kN 程度まで急激に減少した。その後、無筋コンクリートと同様に回転する状態となり、荷重の低下を伴いながら変位とともに覆工模擬部の傾きも増加し、変位 25mm 前後で載荷不能となり除荷した。載荷板を水平にする処置をして再度載荷(2 回目表記)すると、変位の増加とともに荷重が増加する過程をたどり、CASE6 では変位が 117mm 程度で逆側端部にもせん断破壊が発生して、CASE7 では変位 90mm 程度でバランスが崩れてそれぞれ抜け落ちた(写真-2)。

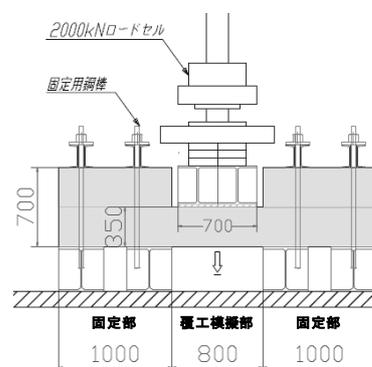
図-4 実験概要図(観察面)

供試体は全て同じ形状寸法とした。形状は載荷装置の制約からアーチではなく直線とし、寸法は覆工模擬部の長さを80cmとし載荷方向に対して厚さを35cm、奥行きは50cmとした。また、せん断破壊を誘導するために覆工模擬部の両端に曲げ変形を抑制するための厚さ70cmの固定部を設けて鋼棒で締め付けた(図-4)。コンクリートは覆工に使用される無筋、鉄筋および鋼繊維補強コンクリートの3種類を用いて、各種2体ずつの供試体を作成し、鋼繊維補強コンクリートについては鋼繊維混入率0.3%を2体と0.5%を1体作成した。また、コンクリートの配合や補強材の規格は実績を参考に決定した(表-3)。

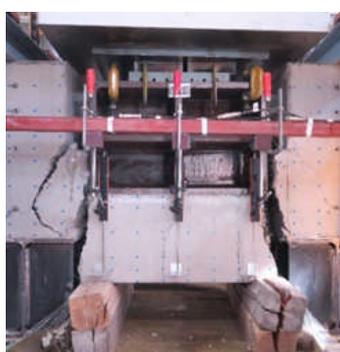
写真-2 鋼繊維補強コンクリートの落下状況

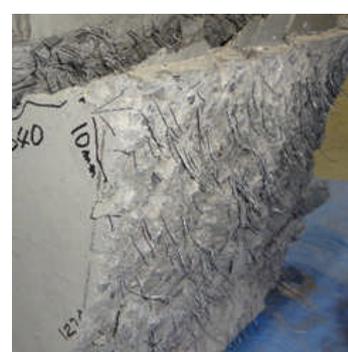
写真-3 破断面の鋼繊維の状況

鉄筋コンクリートは無筋、鋼繊維補強コンクリートと比較して最大荷重が大きい。また、せん断破壊発生後に変位が 150mm に達するまで 1000~260kN の荷重を保持することからコンクリート塊の落下防止効果を有する可能性が高い。一方で、鋼繊維補強コンクリートの結果は、せん断破壊発生後の荷重の大きさに無筋コンクリートとの差が確認できない。また、破断面を観察すると鋼繊維はほぼ全てが断裂ではなく付着切れの状態(写真-3)であることが確認され、破断面にずれが生じた段階で補強効果が失われることが推定され、コンクリート塊の落下防止効果を有する可能性は、今回行った実験条件下では低いことが確認された。今後は供試体をアーチ形状にするなど、実際の条件に近づけて効果を確認する必要がある。

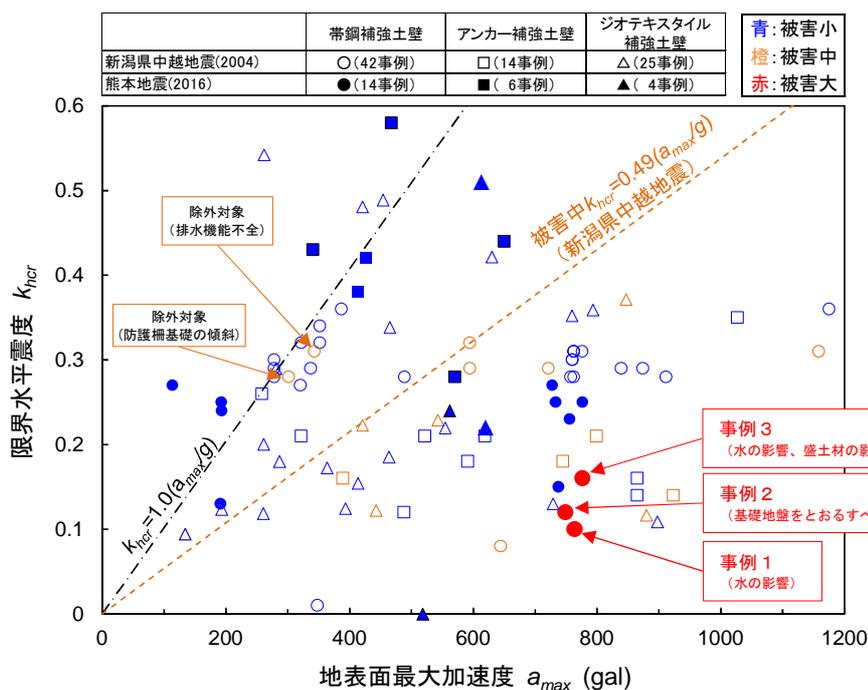
図1 地表面最大加速度、限界水平震度及び被害の程度の関係(文献1)に加筆

本報告では、上記の①について、平成28年熊本地震で被害を受けた補強土壁に対して、変状形態、変状要因を分析した。具体的には、被害事例をもとに作用としての地震動、補強土壁の耐力及び応答を関連づけて分析することによりマクロ的に被害の傾向を把握し、補強土壁の耐震性を調べた。また、被害の程度が大きかった3事例について、現地調査に基づく変状の形態に応じた試験、シミュレーション解析等を実施して、変状メカニズム及び変状要因を推定した。

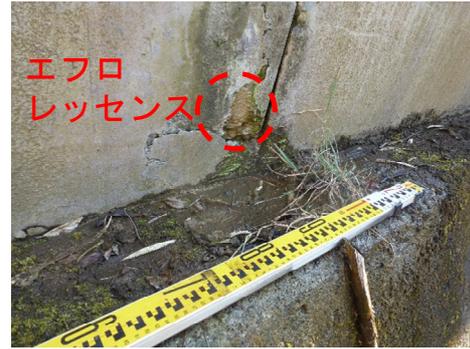
されていない。図3の赤四角部分を拡大したものが図4であるが、補強土壁から水が染み出して重力式基礎の天端が湿潤していた。さらに壁面材にはエフロレッセンスのような固着物が認められたことから、補強土壁の裏込め土に恒常的に水が供給されていたことが想定される。一方で、はらみ出しが小さい又は変状が認められない範囲では水抜き孔が設置されており、この範囲では重力式基礎の天端は比較的に乾燥していた。このように、水の供給状況と変状の程度が調和的であり、水が変状に影響した可能性がある。

図4 重力式基礎天端の状況 (図3の赤四角の範囲)

本補強土壁は重力式基礎の上に設置されたものである。図3に示したとおり、壁面の著しいはらみ出しが認められた崩壊部近傍においては重力式基礎に水抜き孔が設置

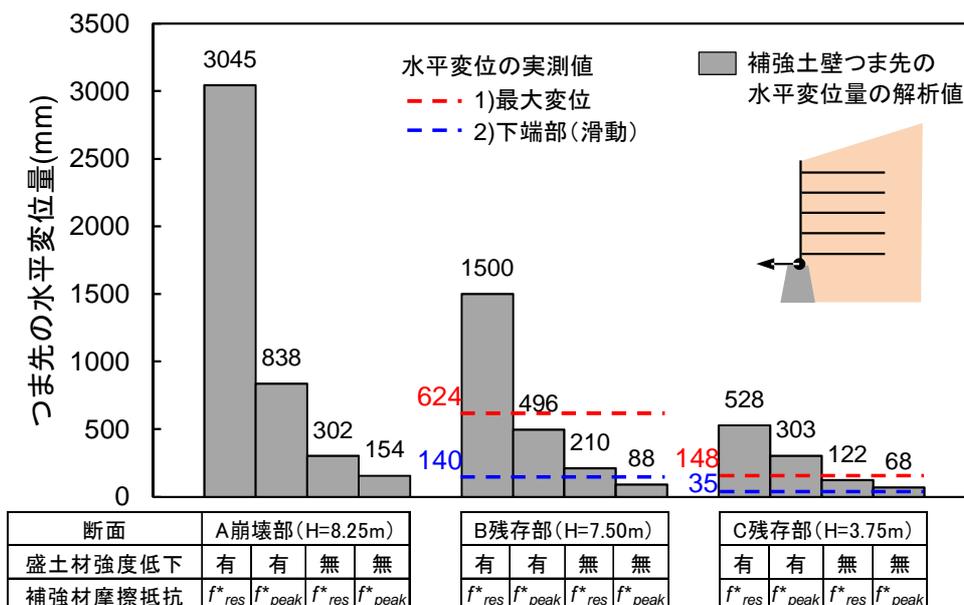
図13 補強領域のつま先の水平変位量

断面Bの結果の傾向を断面Aの結果に単純に当てはめると、約1050mm(= (624/496) × 838)の水平変位

となり、この変位に至るまでに崩壊が発生したこととなる。ただし、すべりによる崩壊、前述の滑動による重力式基礎から滑り落ちたことによる崩壊のいずれかは、本報のような簡易な解析だけでは明らかにできないことからさらなる調査及び検討が必要である。

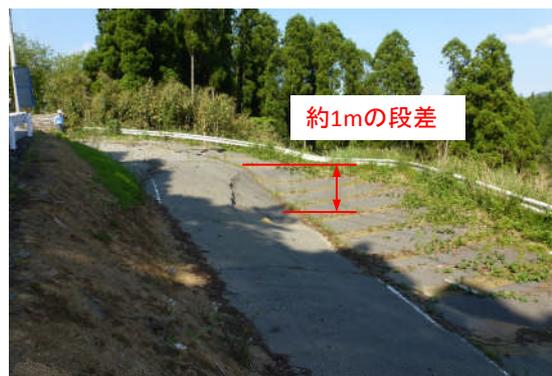
延長約50mのうち約15mにわたり、図15のように路面に最大で約1mの段差が発生していた。段差が発生した範囲はコンクリート壁体が設置されていた範囲と概ね一致していた。

図15 路面の状況

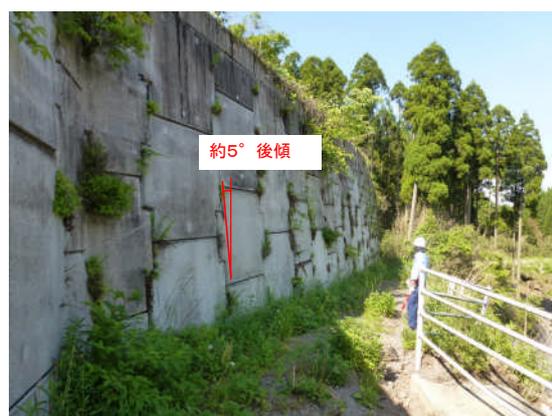
補強土壁は図16のようにその壁面が一様に約5°後傾していた。図17のように左右の隣り合う壁面材間で約15cmの目地開きが発生していた。裏込め材は顕著なこぼれだしには至っていなかったが、壁面材の裏側に設置された不織布の端部が現れて裏込め材が露出している。設計上の目地間隔は1cmであり、壁面材が面内方向に約14cm変位したこととなるが、変位の原因を明らかにするためにはさらなる調査が必要である。外観上は目地開きが発生した箇所を除いて、補強土壁の構造的な機能に影響するような顕著な変状は認められなかった。

図16 補強土壁の壁面の状況

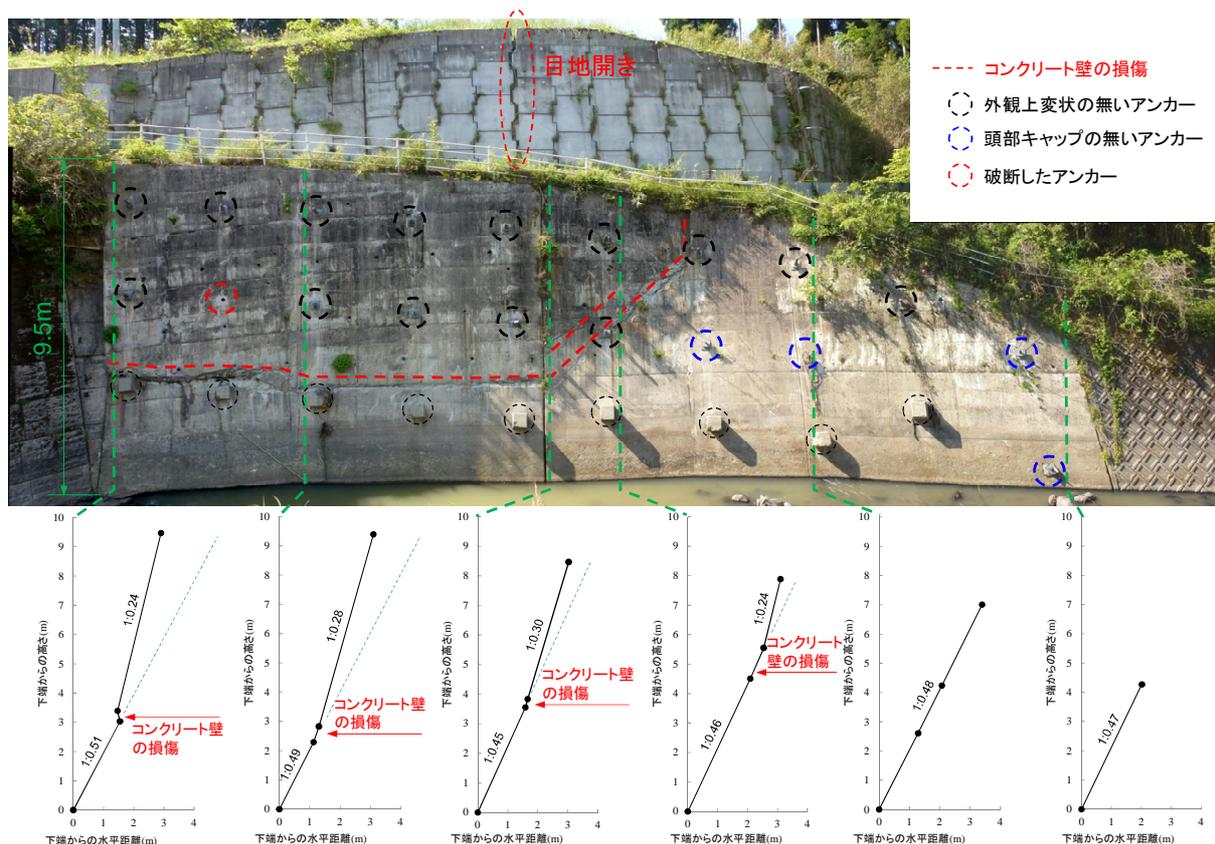
図17 コンクリート壁体及びアンカーの状況（上段：正面展開写真、下段：コンクリート壁体前面の勾配の実測値）

図17にコンクリート壁体及びアンカーの正面展開写真及びコンクリート壁体前面の勾配の実測値を示す。コンクリート壁体には、主に最下段のアンカーのやや上側において曲げ圧縮破壊と考えられる損傷が生じていた。変状の無い箇所の勾配が1:0.5程度であったのに対し、コンクリート損傷部より上部は1:0.3～1:0.24程度に前傾していた。さらに、コンクリート損傷部では最大で約8cmの面外方向のずれが生じていた。コンクリート壁体が損傷していた範囲において1本のアンカーの破断が認められた。

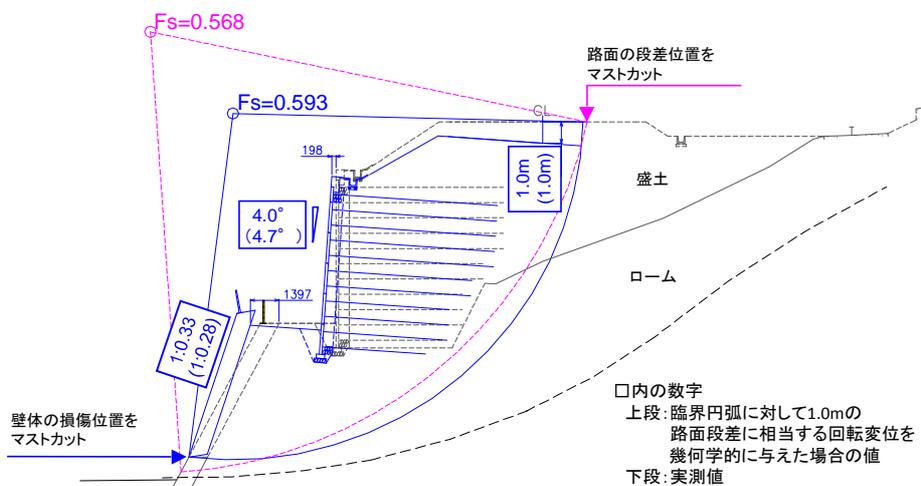
図18 臨界円弧と変位量の状況（コンクリート壁体及びアンカーは設計条件が不明なため、コンクリート壁体は土として扱い、アンカーの抑止力は考慮していない。）

図18に安定計算の結果を示す。路面の段差の位置をとるすべりとした場合及びコンクリート壁体の損傷位置をとるすべりとした場合のいずれも、円弧は補強土壁の下部をとおりその形状はほぼ同様である。なお、前述のとおりコンクリート壁体及びアンカーについては設計条件が不明なため計算に考慮していないことから、ここ

壁体の損傷位置をとるすべり円弧に対して、1.0mの路面段差に相当する回転変位を幾何学的に与えた（図中の青線）。なお、コンクリート壁体については前傾が卓越していたことから、回転変位により壁体の移動した面積補強土壁の壁面の勾配については、幾何学的に回転させた場合が4.0°に対して実測値は4.7°であり、同様に

コンクリート壁体は1:0.28に対して1:0.33と調和的である。従って、補強土壁の下を通るすべりが発生し、補強土壁がその形状を保ったまま後傾したものと考えられる。

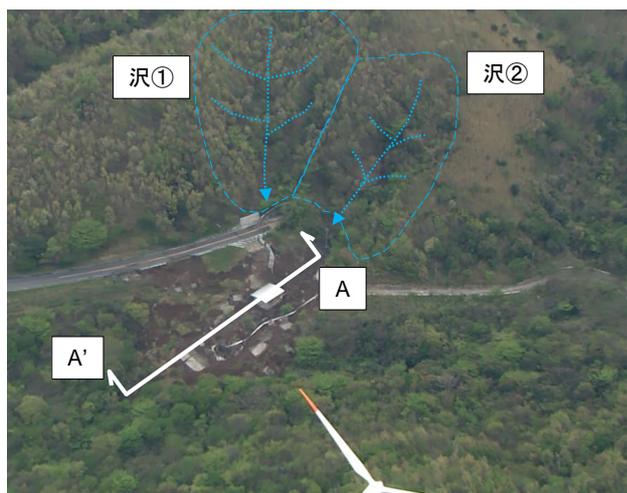
図19 崩壊の状況①

を横断するように設置されている。このうち、最高壁高の箇所を含む延長約70mにわたり崩壊した(図19、20)。崩壊せずに残った部分の補強土壁には、壁面のはらみ出し等の変状は生じていない。また、崩壊部において、露出している部材を目視した範囲では補強材の破断は認められなかった。

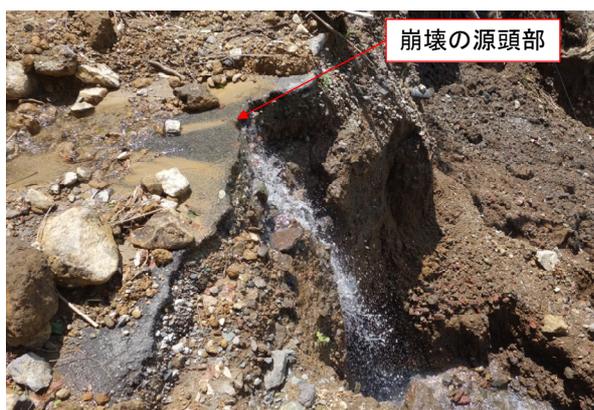
図22は平成28年7月19日に撮影した崩壊の源頭部の

図 22 崩壊源頭部の水の状況 (平成 28 年 7 月 19 日撮影)

状況である。撮影した 3 日前に 38mm の日降雨量 (アメダス南阿蘇) の降雨があったが、この降雨によるものと思われる水が図 19 に示した沢②より流入していた。崩壊の程度が著しかったため盛土の排水施設の状況を詳細に確認することはできなかったが、当該盛土は沢からの水の影響を受けやすい条件にあり、盛土内が滞水した状態で地震動を受けた結果として図 21 のように崩壊到達距離が長くなった可能性がある。なお、地震発生の日前には 103.5mm の日降雨量が記録されている。

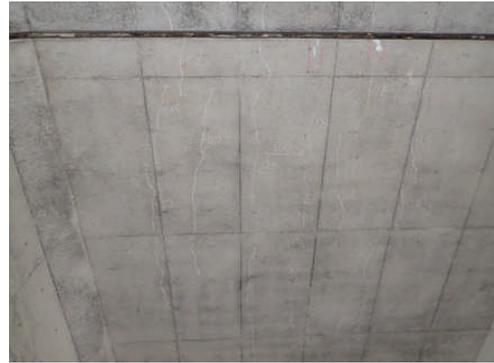
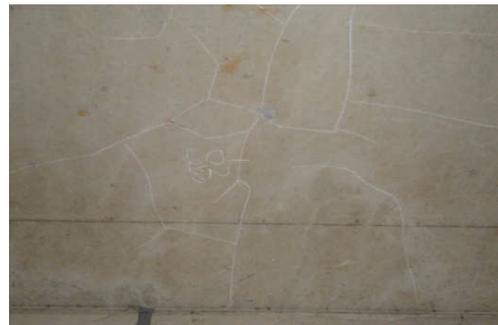
写真-1 頂版のひびわれの例

(a) 活荷重によると考えられる軸方向ひびわれ

(b) 乾燥収縮によると考えられる不規則なひびわれ

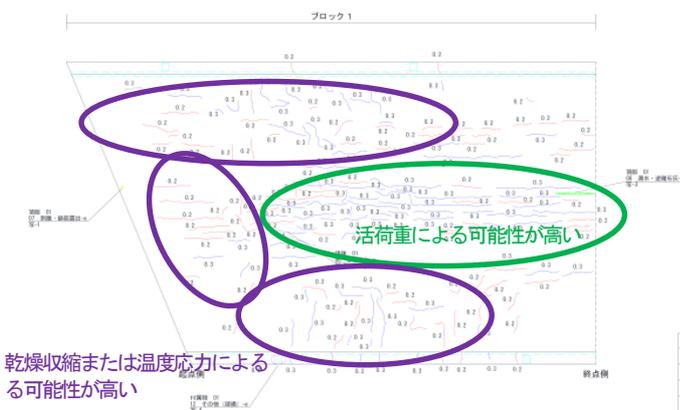
(a) 活荷重と乾燥収縮または温度応力によるひびわれ

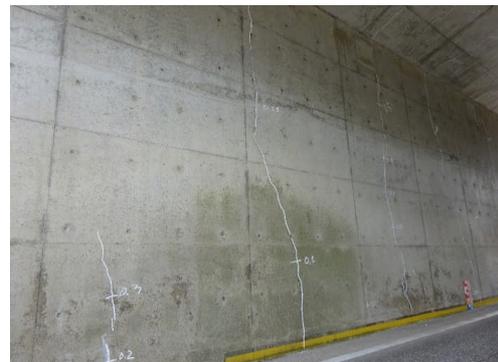
写真-2 側壁の鉛直方向ひびわれの例

側壁のひびわれについては、底版から立ち上がる、または頂版から下に向かう鉛直ひびわれで、数10cmないし2~3m程度の間隔で発生したものが多かった(写真-2および図-3)。これらは、温度応力または乾燥収縮によるひびわれと考えられた。

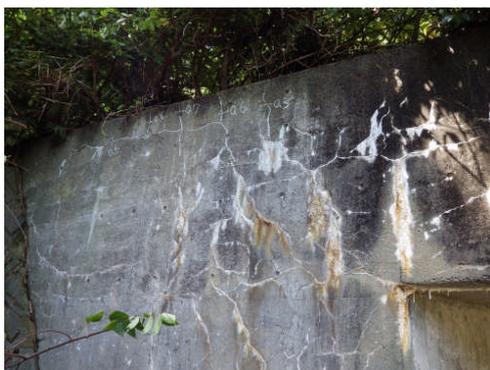
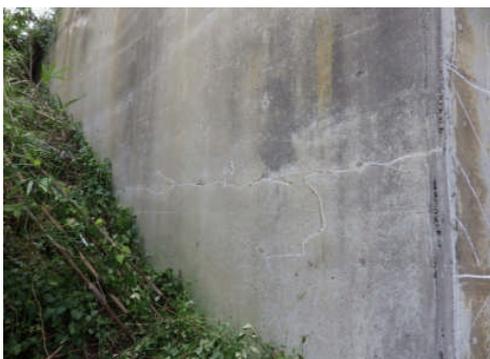
写真-3 ウイングのひびわれの例

ウイングのひびわれでは、亀甲状で茶褐色の変色があるもの(写真-3(a))や不規則で変色のないもの(写真-3(b))が多く見られた。それぞれ、アルカリ骨材反応、乾燥収縮が主な要因と考えられる。

(a) アルカリ骨材反応によるひびわれ

(b) 乾燥収縮によるひびわれ

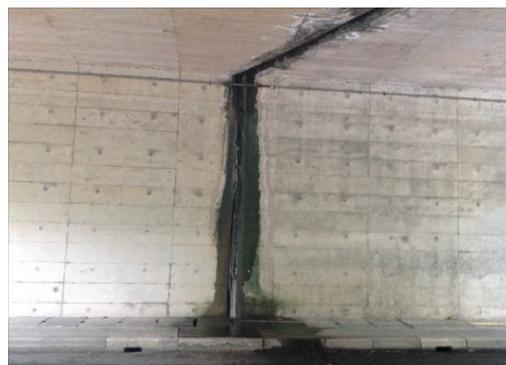
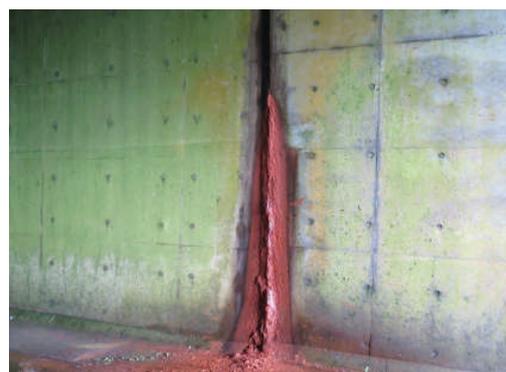
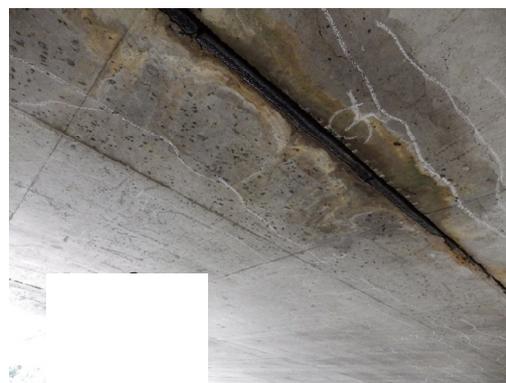
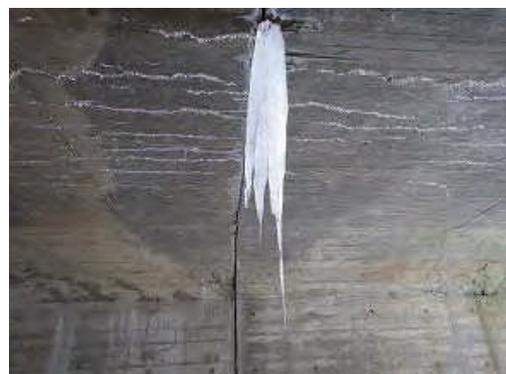
(a) 継手部材の劣化と漏水

(b) 継手部からの土砂の流入

(c) 炭酸カルシウムが浮き出た例

(d) 頂版継手部の氷柱

写真-4 継手部からの水や土砂の流入の例

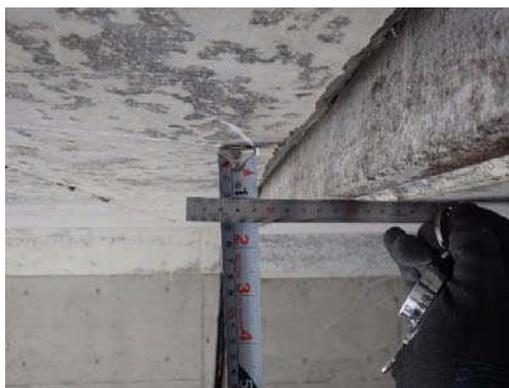
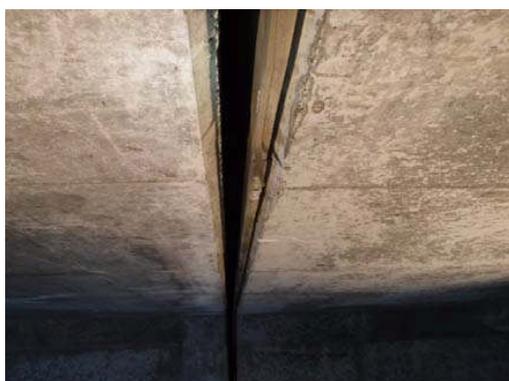
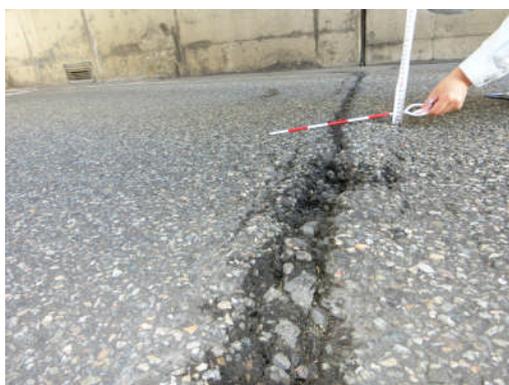
漏水の他には、継手部の両側での頂版や側壁の段差、継手部の開き、上下や左右で幅の異なる継手部の開き、継手位置における内空道路面の亀裂や段差なども見られた(写真-5)。

これらの継手部の変状には、止水材の経年劣化によると考えられる場合と、止水材が外力を受けて破損したと考えられる場合があった。後者の外力としては、基礎地盤の沈下やカルバートブロックの不同沈下、盛土の変形に伴うカルバートブロックのずれなどが考えられた。外力を受けたことは、例えば、写真-5に示したような継手部の開きや段差、継手位置における内空道路面の亀裂や

(a) 継手部の両側での頂版の段差

(b) 継手部の開き

(c) 継手位置における内空道路路面の段差

写真-5 継手部の開きや段差の例

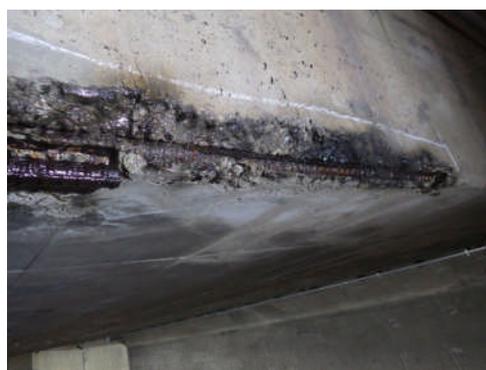
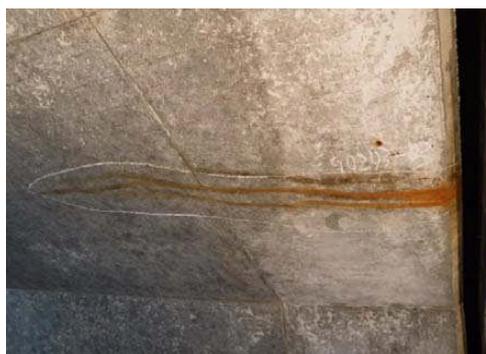
頂版や側壁でコンクリートのうき・剥離や鉄筋露出、錆汁が生じて、第三者被害防止の観点から措置を要する状態が見られた。(写真-6(a), (b))。これらは、鉄筋かぶりの不足で鉄筋が空気や水に触れて腐食・膨張し、コンクリートが押し出されることに伴って生じていると考えられる。その他、遊離石灰も見られた(写真-6(c))。

(a) コンクリートのうき・剥離および鉄筋露出

(b) 錆汁

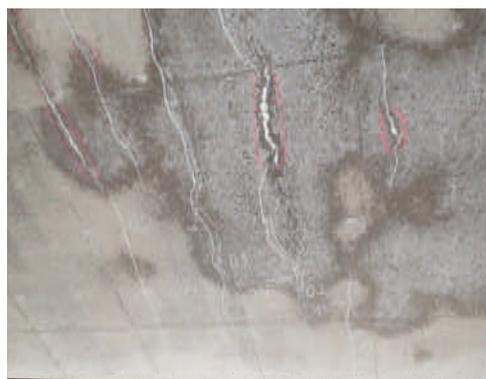
(c) 遊離石灰

写真-6 コンクリート自体の変状の例

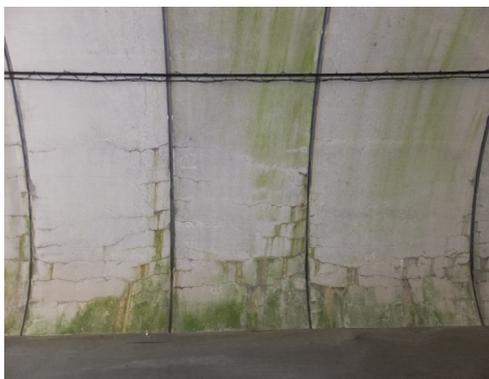
写真-7 ヒンジ式アーチカルバート側壁のひびわれの例

プレキャストアーチカルバートの側壁に無数のひびわれが生じた例である。温度応力ひびわれや乾燥収縮ひびわれ(写真-2, 図-3)とは、発生状況が明らかに異なる。斜角に伴う偏土圧により側壁のアーチに曲げが生じたものと考えられる。比較的新しい構造形式で事例が少ないが、今後注意すべき変状の1つになると考えられる。

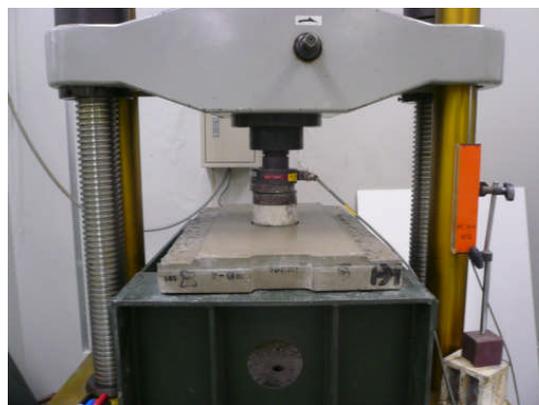
JSCE-K 533-2010 に準じて実施した。供試体をスパン450±5 mm にて支点上にセットし、コア中央部に鉛直、均等に荷重がかかるように球座を挟んで載荷した(図-7)。載荷はまず1 mm/min の速度でコア部のコンクリー

図-7 押し抜き試験の様子

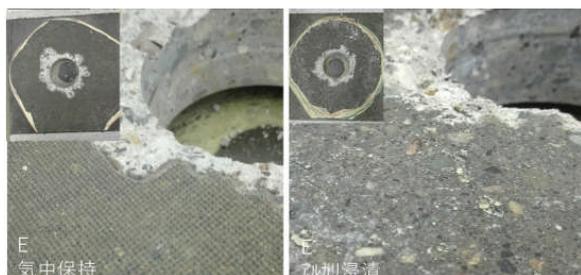
図-13 押し抜き試験後の供試体の例(E)

カリ浸漬によって増大したはく離面積は、樹脂とコンクリート界面の層間をはく離部であるように観察された(図-10, 11)。最大荷重が低下した E においては、はく離した面積はほぼ同等であったが、界面の状態に違いが見られた。気相保持条件ではコンクリートには、はく離した面積はほぼ同等であったが、界面の状態に違いが見られた。気相保持条件ではコンクリート表面に樹脂が残ったまま、繊維と樹脂の間で層間剥離が生じていたが、アルカリ浸漬条件では逆に樹脂は繊維と接着された状態でコンクリートと樹脂で凝集破壊と層間剥離が生じていた(図-12, 13)。押し抜き試験の様子からはく落防止工にはコアの縁から  $90^\circ$  以上の角度で引き剥がされるような力がかかっていると考えられる。

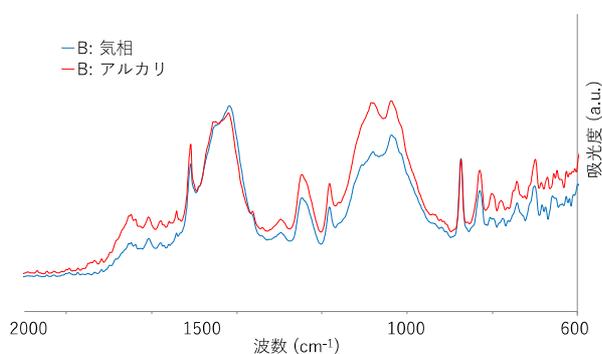
図-14 赤外分光スペクトルの一例(B)

ATR法で分光計測を試みた。コンクリートと接触していた面を(1)、表面を削って得られた面(2)、最外層の(3)と気相のサンプルを比較した。アルカリが侵入するコンクリート表面に近い方から樹脂の表面、気相で保持したサンプルへとスペクトルの変化に傾向が現れていることが示された。得られたスペクトルの吸光度について、アルカリ浸漬に影響された変化が大きいピークと変化が少ない、あるいは減少するピークの比をとることで劣化評価のための指標としていく。現場で経年劣化した実際のサンプルと比較することで、室内試験と暴露試験の結果の相関関係を探索する計画である。また、今後はコンクリート-樹脂-繊維-樹脂に渡って、断面の顕微赤外分光分析による分布や、EPMAなどを用いたアルカリの浸透度、元素分析熱分析などを組み合わせた化学分析を更に検討する必要がある。

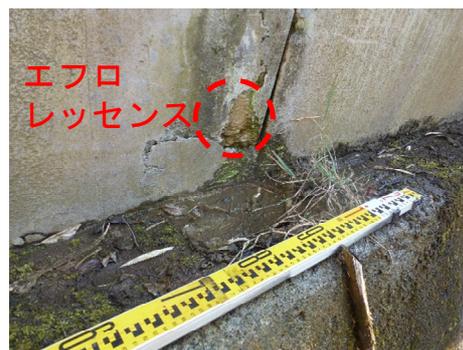
されていない。図3の赤四角部分を拡大したものが図4であるが、補強土壁から水が染み出して重力式基礎の天端が湿潤していた。さらに壁面材にはエフロレッセンスのような固着物が認められたことから、補強土壁の裏込め土に恒常的に水が供給されていたことが想定される。一方で、はらみ出しが小さい又は変状が認められない範囲では水抜き孔が設置されており、この範囲では重力式基礎の天端は比較的に乾燥していた。このように、水の供給状況と変状の程度が調和的であり、水が変状に影響した可能性がある。

図4 重力式基礎天端の状況 (図3の赤四角の範囲)

本補強土壁は重力式基礎の上に設置されたものである。図3に示したとおり、壁面の著しいはらみ出しが認められた崩壊部近傍においては重力式基礎に水抜き孔が設置

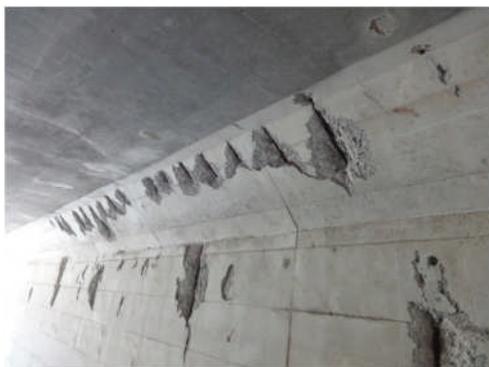
写真-1 うき・剥離のたたき落とし後の様子

措置としては、それらが生じている部分のコンクリート片のたたき落とし（写真-1）やモルタル吹付け等が想定され、早期の措置であれば、限定的な範囲の一時的な通行止めで対応可能と考えられる。

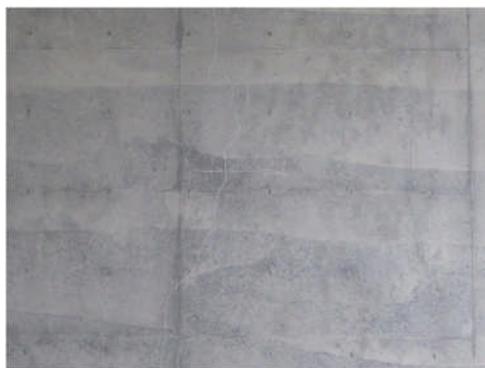
写真-2 軽微なひびわれの例

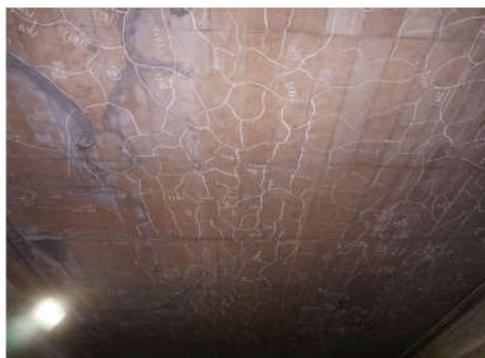
写真-3 亀甲状のひびわれの例

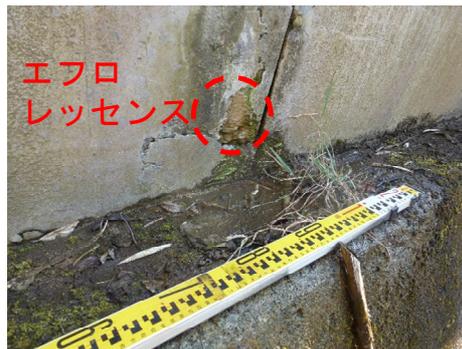
されていない。図3の赤四角部分を拡大したものが図4であるが、補強土壁から水が染み出して重力式基礎の天端が湿潤していた。さらに壁面材にはエフロレッセンスのような固着物が認められたことから、補強土壁の裏込め土に恒常的に水が供給されていたことが想定される。一方で、はらみ出しが小さい又は変状が認められない範囲では水抜き孔が設置されており、この範囲では重力式基礎の天端は比較的に乾燥していた。このように、水の供給状況と変状の程度が調和的であり、水が変状に影響した可能性がある。

図4 重力式基礎天端の状況 (図3の赤四角の範囲)

本補強土壁は重力式基礎の上に設置されたものである。図3に示したとおり、壁面の著しいはらみ出しが認められた崩壊部近傍においては重力式基礎に水抜き孔が設置

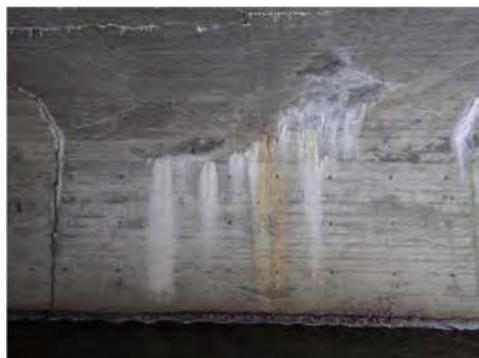
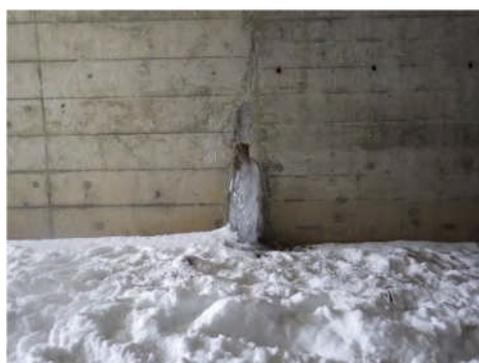
写真-1 漏水の例

頂版や側壁の漏水は、継手部の開き・ずれや貫通したひびわれを契機に生じるもの、写真-1に例示するようにコンクリート打継ぎ目の不良部分やコンクリート欠損部から生じるものなど、発生の部位や要因は多様である。いずれの場合も、頂版や側壁のコンクリートに漏水がある場合、コンクリート内の鉄筋が腐食し、部材の強度不足に進展する可能性が高い。特に、錆汁が生じている場合は既に鉄筋が腐食している可能性が高い。そのため、

(a) 貫通ひびわれや打継目からの発生が考えられる漏水

(b) 欠損部からの発生が考えられる漏水

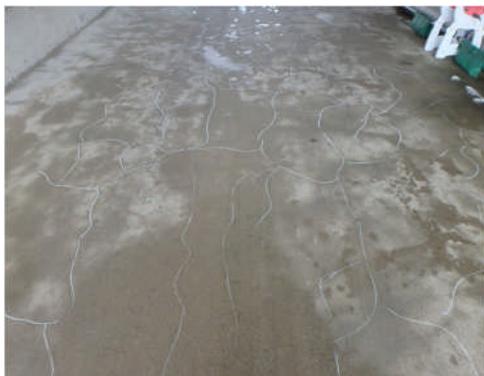
不同沈下による可能性が高い。継手位置に関係なく全体に亀裂が見られる場合は、凍結融解などによる舗装の劣化の可能性が高い（写真-2）。

写真-2 凍結融解による舗装の亀裂の例

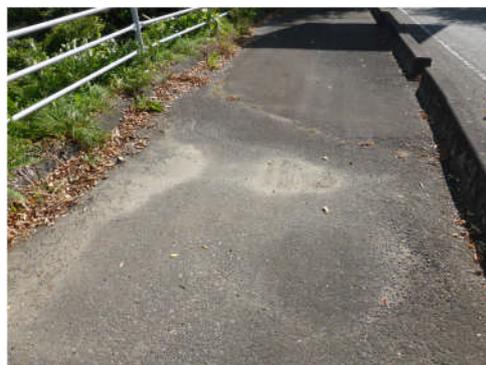
背面盛土および上部道路盛土の変形は、上部道路面の亀裂や段差（写真-3）、ウイングの変位、ウイング取付部からの盛土材のこぼれ出しによって確認され得るが、この場合カルバート本体や継手にも変位が生じている可能

写真-3 上部道路面の亀裂および段差（常時）の例
