8 凍害・複合劣化を受けるインフラの維持管理・更新に関する研究

RESEARCH ON THE MAINTENANCE AND RECONSTRUCTION OF THE INFRASTRUCTURE SUBJECT TO FROST DAMAGE AND COMBINED EFFECT OF DETERIORATION

8.1 凍害・複合劣化等の効率的点検・診断・評価手法の構築

8.1.1 コンクリートの凍害・複合劣化に共通する耐久性向上技術に関する研究（凍害劣化予測式）

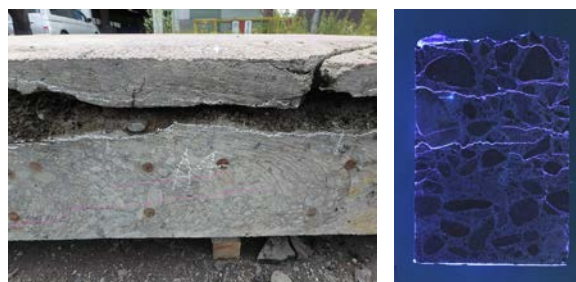
写真-2 コンクリートの劣化状況

写真-2に、床版切断面およびコンクリートの微細ひび

割れの状況を示す。本床版においては床版上面から最大60mm程度の範囲でコンクリートの土砂化が確認されたほか、下側鉄筋までの範囲には粗骨材の界面に沿って進展する水平方向のひび割れが多数見られた。

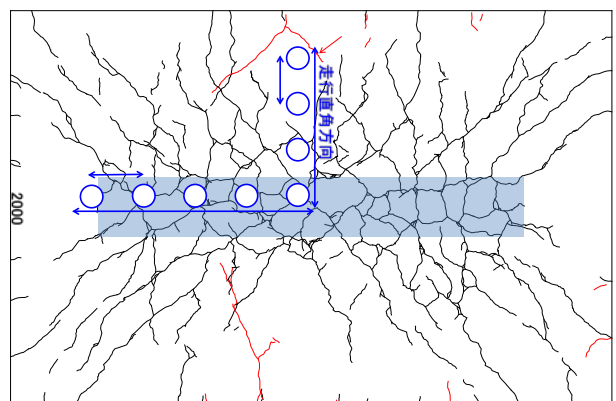
図-3 輪荷重走行試験終了時のひび割れ状況

載荷荷重は110kNで一定とした。輪荷重走行試験は引張側コンクリートを無視したたわみ設計値に達した時点で終了した。そのため、床版供試体は破壊には至っていない。試験終了時のひび割れ状況を図-3に示す。

図-3に示す位置からφ100mmのコアを採取し、蛍光エポキシ樹脂を含浸させた後、マイクロスコープを用いて微細ひび割れのレベルまで観察を行った。

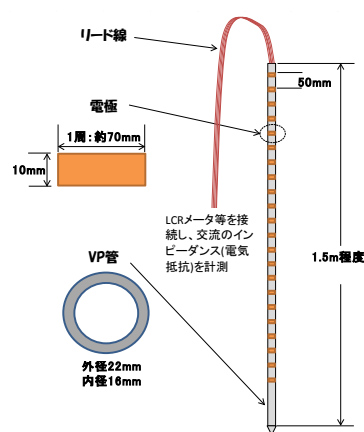
図-1 凍結融解深度計の概要

メータ(GW Instek 製 LCR-916)を使用した。ちなみに、交流での計測が可能な自記記録装置を接続すれば、任意の深さの凍結融解状態をリアルタイムで、任意の時間間隔で計測できる。土中に埋設する際は、凍結融解深度計を鉛直方向に立てて、深さ方向に電極が並ぶ形となり、5cm 程度の等間隔で舗装体内部深さごとの凍結および融解状態を判別できるよう意図している。従来の凍結融解判定手法であるメチレンブルー凍結深度計、地中温度測定、開削、水分計による方法などと比べて、非破壊、深度方向の連続した計測可能、計測の自動化、といった利点があると考えられる。

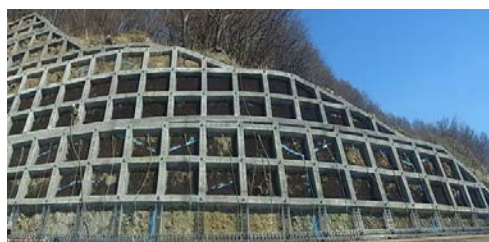
写真-1 現地状況

切土のり面内の温度や凍結深さを計測する。

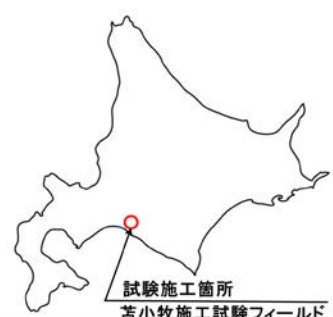
図-2 施工箇所

試験施工箇所について、施工箇所を図-2、現地状況を写真-2にそれぞれ示す。

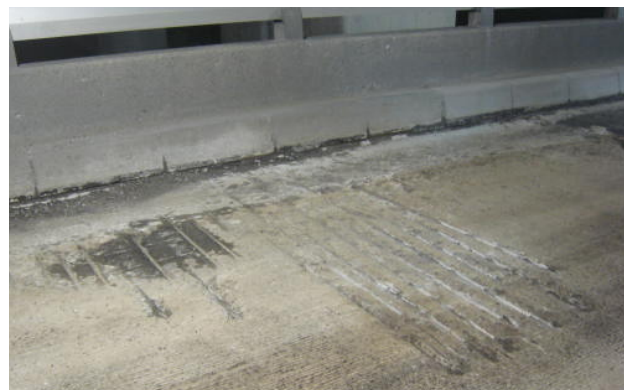
写真-1 舗装端部からの水分の浸入によるRC床版の損傷例

また、現地の損傷実態を確認すると、降雨や融雪水等の水分が、アスファルト混合物の空隙やひび割れ部のほかに、地覆・縁石とアスファルト混合物が接する目地部から浸入し、床版が損傷した橋梁も見受けられる（写真-1）。

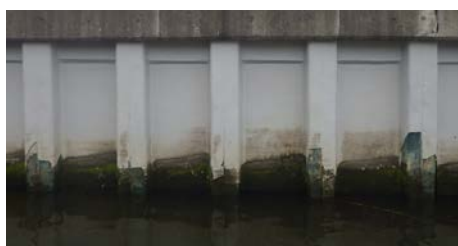
写真-1 特殊堤の補修後の再劣化状況

積雪寒冷地の河川構造物における補修対策は、断面修復工法や表面被覆工法等の一般的な補修工法が適用されているが、過酷な環境下においては写真-1のような再劣化が生じているケースもある。過年度の研究成果において、適切な補修実施を目的とした「コンクリート構造物の補修対策施工マニュアル（案）¹⁾」を策定しており、さらに樋門については、その独特の形状に対応した補修後の再劣化抑制対策の提案²⁾を行っている。しかし、河氷等による摩耗と凍害との複合劣化に対する最適な補修対策、さらに樋門の劣化後の耐震性能の回復を含めた構造的な改良や補修補強等は、積雪寒冷地の河川構造物の劣化対策における喫緊の課題である。

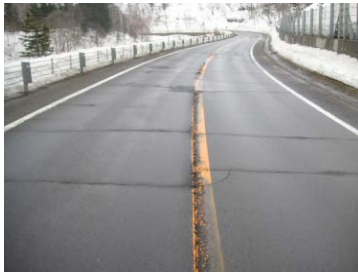
写真-1 低温ひび割れ

北海道の道路における積雪寒冷地特有の舗装損傷現象のひとつに写真-1に示すような低温ひび割れがある。このひび割れは、急激な温度低下に伴う舗装体の収縮に起因し、北海道の中でも冬の寒さが厳しい地域に多く発生する特徴がある²⁾。低温ひび割れはそのまま放置すると、ひび割れ開口部から雨水等が進入し、路盤、路床の破壊にまで至り平坦性が悪化することがあるため³⁾、適切に補修する必要がある。低温ひび割れの補修工法としては、ひび割れ開口部へのシーリング材注入後、ひび割れ抑制シートを敷設し、その上にオーバーレイする工法が標準的に行われている。しかし、低温ひび割れ発生地域の中でも特に寒さの厳しい地域では、上述のような標準的補修工法の施工後1冬を経過した時点で再びクラックが発生してしまうことがある。

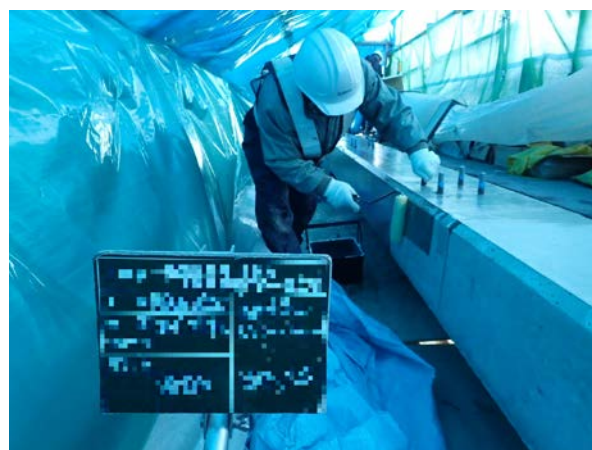
写真-1 厳冬期における防寒仮囲い内でのシラン塗布状況の一例（手前の黒板は画像処理を行っている）

シラン系表面含浸材（以下、シランと記す）は、水や塩化物イオンの侵入抑制機能をコンクリート表層へ付与する浸透性の保護材である。施工性や経済性に優れ、寒冷地ではコンクリートの凍・塩害抑制対策として使用されている¹⁾。シランは気温 5℃以下の環境では適用対象外²⁾とされ、多くの製品も常温施工を原則としている。一方、寒冷地では作業工程の関係でやむを得ず厳冬期に塗布することがある（写真-1）。作業を合理的に行うには防寒仮囲いの温度や撤去時期等を適切に定める必要がある。しかし、低温下での含浸性に関する情報が少なく、厳冬期の施工仕様は十分確立されておらず、手探りで行われることもある。このため、低温下での最適な塗布工程の策定に必要な施工要領の整備が急がれる。本研究ではシランの冬期施工要領の策定に向けての一環として、平成 28 年度は低温下でのシランの含浸性を調べる基礎実験を行った。

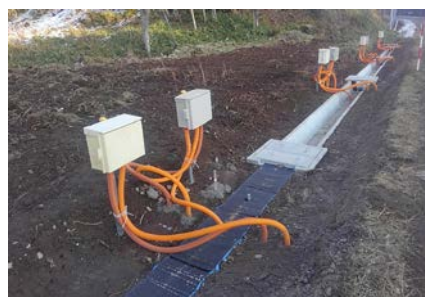
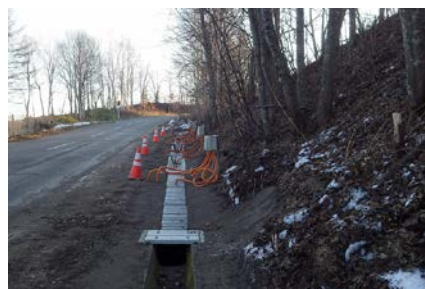
写真-1 各試験施工箇所の状況

立体網状スパイラル構造排水溝の試験施工は2箇所を実施し、比較のためのU型排水溝も併せて道路に施工した。各試験施工箇所の状況を写真-1に示す。各排水溝は厚さ3cmの敷砂と切込材80mm級を使用した厚さ10cmの基礎材の上に設置し、雨水枠で接続して排水機能

を確保した。なお、立体網状スパイラル構造排水溝の側面及び底面には防水シート（厚さ1.2mm）を敷設した。各排水溝の断面図を図-1、配置図を図-2にそれぞれ示す。また、各施工箇所の土質については粒度分布の凍上性判定⁴⁾より、凍上しやすい土質であることを確認した。なお、立体網状スパイラル構造排水溝は2種類の網状スパイラル構造材を組み合わせて製作したものであり、構造材の物性を表-1、立体網状スパイラル構造排水溝を写真-2にそれぞれ示す。

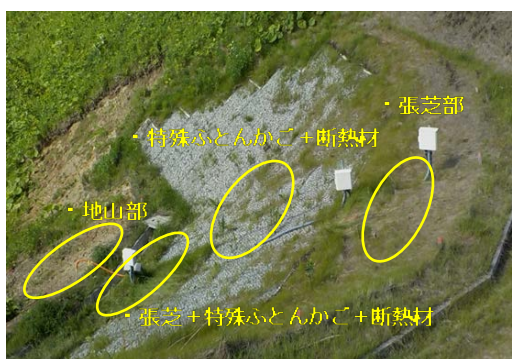
写真-4 試験施工箇所の状況

また、地山に張芝を施工した箇所、断熱効果を比較するため張芝を施工しない地山部も設定した。現地の状況について写真-4 に示す。以降、張芝のみの箇所を「張芝部」、断熱材の上に特殊ふとんかごを施工した箇所を「特殊ふとんかご+断熱材」、断熱材の上に特殊ふとんかごと張芝を施工した箇所を「張芝+特殊ふとんかご+断熱材」、何も施工していない箇所を「地山部」と称する。温度を計測した箇所の断面図を図-9 に示す。

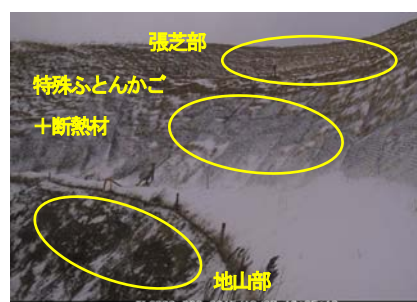
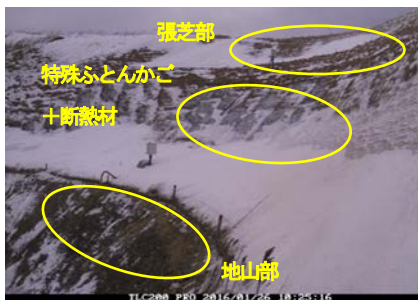
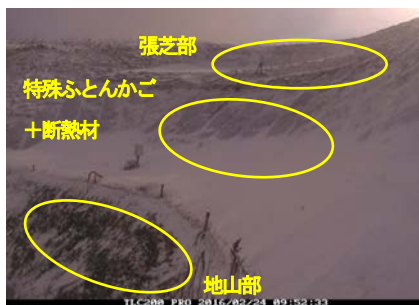
写真-5 積雪状況

冬期間での積雪について、平成 27 年 12 月、平成 28 年 1 月および 2 月の状況を写真-5 に示す。張芝部、特殊ふとんかご+断熱材および地山部はいずれの時期も積雪はほとんど無いことから、各断面とも積雪による断熱効果⁴⁾ は無いと考えられる。

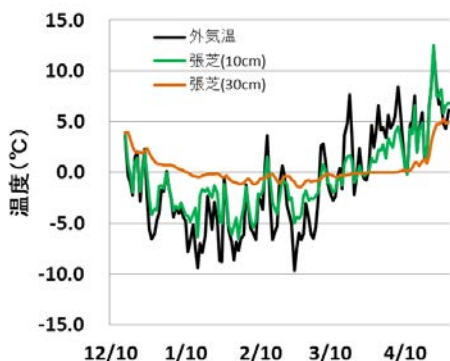
図-10 張芝部の地中および平均外気温の変化 (平成27年度)

次に張芝部および特殊ふとんかご+断熱材部の深さ10cmと30cmの温度と平均外気温の変化を図-10および図-11にそれぞれ示す。張芝部と特殊ふとんかご+断熱材部の深さ10cmの温度はほぼ同じである。また、特殊ふとんかご+断熱材部の深さ30cmの温度では、若干0℃以下となった時期があったが、切土のり面はほとんど凍結することなく断熱材の効果は大きいといえる。また、凍結深さと凍結指数（日平均気温の累積値）を図-12に示す。凍結指数は337℃・daysで、張芝部の凍結深さは約40cmとなった。なお、地山部の凍結深さは50cm以上となった。このことから、張芝による断熱効果も確認できた。なお、ここでの凍結深さとは地山表面からの深さを表している。

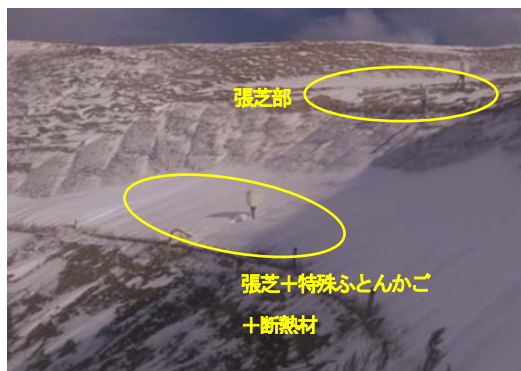
写真-6 張芝+特殊ふとんかご+断熱材の積雪状況写真

また、積雪が確認された張芝+特殊ふとんかご+断熱材の積雪状況を写真-6、張芝部および張芝+特殊ふとんかご+断熱材の地表面における温度変化を図-13に示す。降雪が確認された期間において、張芝+特殊ふとんかご+断熱材の地表面の温度が張芝部より高いことから、積雪に伴う断熱効果が考えられる。
