除雪機械オペレーティングの安全性向上技術に関する研究

担当チーム：寒地機械技術チーム

A STUDY ON TECHNOLOGIES FOR IMPROVING SAFETY OF SNOW REMOVAL MACHINERY OPERATION

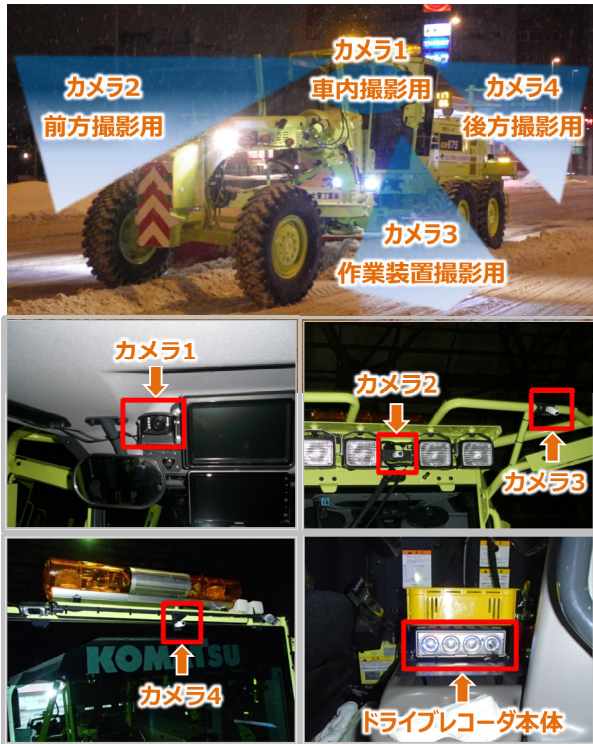
図-1 ドライブレコーダ本体・カメラ取付状況

取付状況を図-1に示す。

なお、ドライブレコーダ本体及びカメラの取付位置は、対象車両毎に運転室の形状等が異なるため、車両により異なる。

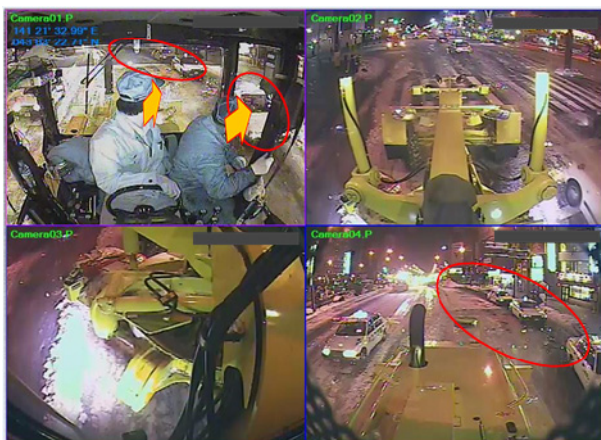
図-2 分析用画面表示例

図-2に示す例では、運転手は後、助手は左斜め後を確認

しており、進行方向は後進、作業種別は作業中、作業区間は単路部、確認対象は運転手及び助手共に左路側帯に停車している車両である。

運転手については、左右方向の確認割合が同程度となっており、常に自車周囲に注意を払っていることがわかる。また、助手については、左方向の確認割合が非常に高い傾向となった。これは助手席が運転席の左側（図-2左上参照）に配置されていることが要因と考えられる。

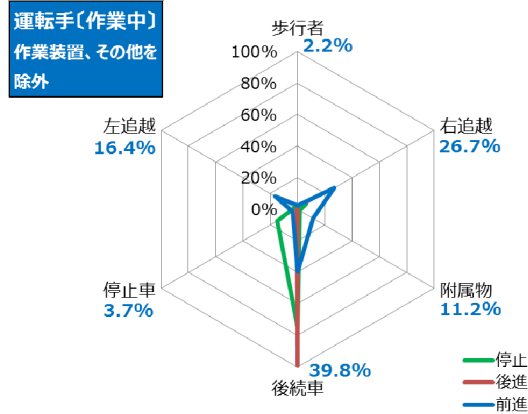
図-6 運転手の確認対象物別割合

運転手及び助手が確認動作を行った際の対象物別割合について、図-6、図-7に示す。

運転手については、作業装置の確認割合が高く、続いてその他（判別不能）となった（図-6上）。割合の高い作業装置及びその他の2項目を除外した再分析では、後続車・左右追い越し車両に対して注意を払っている傾向となった（図-6下）。また、助手についても運転手と同様の結果（図-7上）となったが、上記と同様に作業装置

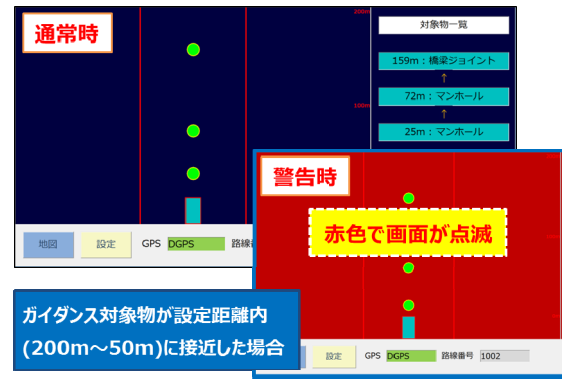
図-13 表示画面イメージ

支援装置が有する各機能の概要について、機能一覧を表-6、表示画面イメージを図-13に示す。

機能	概要
対象物表示機能	○GNSSで取得したリアルタイム自車位置情報と、予め登録したガイダンス対象物の緯度経度から、自車とガイダンス対象物の位置関係を表示 ○ガイダンス対象物と自車位置の距離が200m以内 ^{*1} になった場合、音・光・振動・画面点滅で警告を実施 音：車載デバイスのスピーカで、距離毎に異なる音を発音 光：外部デバイス（LEDライト）で、距離毎に異なる光量を発光 振動：外部デバイス（振動ボール）で、距離毎に異なる振動を発振 画面点滅：車載デバイス画面で、距離毎に異なる色を点滅 ○ガイダンス対象物と自車位置が200m以内になった場合、画面上にガイダンス対象物の種類と相対距離を表示 ○複数のガイダンス対象物が存在する場合は、対象物毎に種類と相対距離を表示 ○自車位置と道路外側線を表示 ^{*1} 200m以内は、200m・100m・50m・0m(登録地点)を示す。
対象物登録・削除機能	○ガイダンス対象物の位置、種別、警告の有無等を専用ツールで登録 ○対象区間の路線図を専用ツールで登録
表示等設定機能	○ガイダンス対象物の表示、警告レベルの設定等を設定ファイルで行う
地図表示機能	○現在位置を電子国土に表示

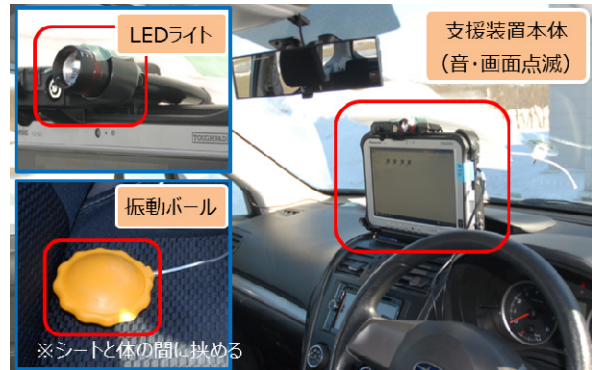
図-14 支援装置搭載状況

評価方法は、支援装置(図-14)を搭載した試験車両(図-15)を被験者が運転し、試験道路内に設置したガイダンス対象物登録地点に接近した際に発する各種警告(音・光・振動・画面点滅)の認知程度について、アンケート調査を行った。また、ガイダンス対象物登録地点及び事

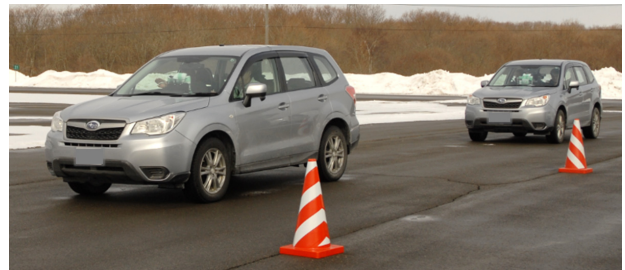
図-15 試験車両

- ・試験日：平成29年2月7日～2月8日 (2日間)
- ・被験者：寒地土木研究所研究員 (各日10人)
- ・試験車両：スバル・フォレスター (2台)

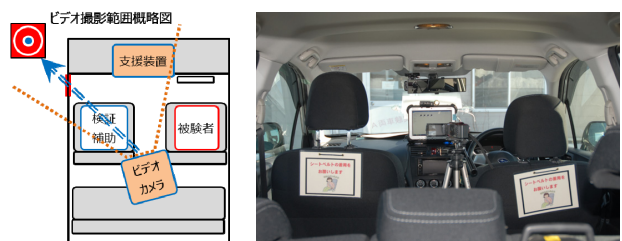
図-20 ビデオカメラ設置状況

検証は、試験車両室内から支援装置及びガイダンス対象物登録地点に設置した目印 (セフティコーン+赤白ポール) を撮影できる位置にビデオカメラを設置 (図-20) し、車両左側サイドウィンドウの前方部 (三角窓) に目印が確認できた通過時刻を記録 (図-21) した。

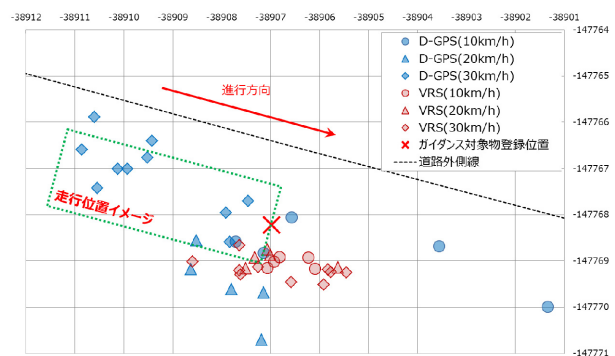
図-23 相対位置の比較例（測位方法別、登録地点①）

確認した通過時座標と登録地点座標との距離を算出した結果例を表-11、相対位置の比較例を図-23に示す。

また、実測度数分布グラフからは、地点間距離平均が進行方向に対して、VRS-RTK方式は登録地点座標より奥側、D-GPS方式では手前側となる傾向であった。
