16 食料供給力強化に貢献する積雪寒冷地の農業生産基盤の整備・保全管理に関する研究

研究期間：平成 28 年度～33 年度

プログラムリーダー：寒地農業基盤研究グループ長 日置綾人

研究担当グループ：寒地農業基盤研究グループ（資源保全チーム、水利基盤チーム）

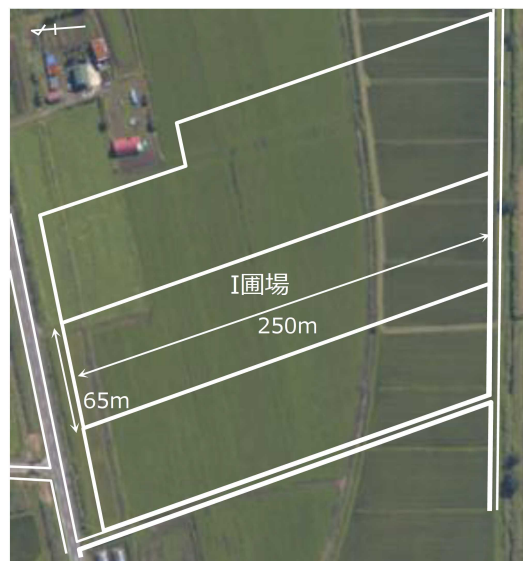
図-2 I圃場の整備前の状況写真と観測地点位置図
(地下水位観測地点および土壌採取地点は赤丸で示す。白抜の赤丸は暗渠脇0.5m離れの地下水位観測地点である。ベーシックインテークプレート測定地点は、黒丸で示す。)

瀬棚郡今金町の今金南地区の転作圃場(I圃場)では、2014年度に区画整理工事が実施された(図-2)。I圃場は長辺約250 m、短辺約65 mで地下水位制御システム(FOEAS)を備えており、暗渠管(埋設深度1.0 m)の設置間隔は10 mを基本としている。地表から35~75 cmより下には泥炭層が存在した。調査開始時における圃場中央の作土層28 cmの土性は、砂44~59%、シルト27~37%、粘土19~25%で、その下の基盤高調整の盛土層の土性は、砂70%、シルト18%、粘土12%であった。2016年9月24日に小麦を播種、2017年8月3日に収穫を行った。5月25日から29日までと6月30日から7月5日までの2回、-40 cmの地下水位設定としてFOEASにより地下灌漑取水を制御した。各灌漑期間の最終日には水閘を解放した。

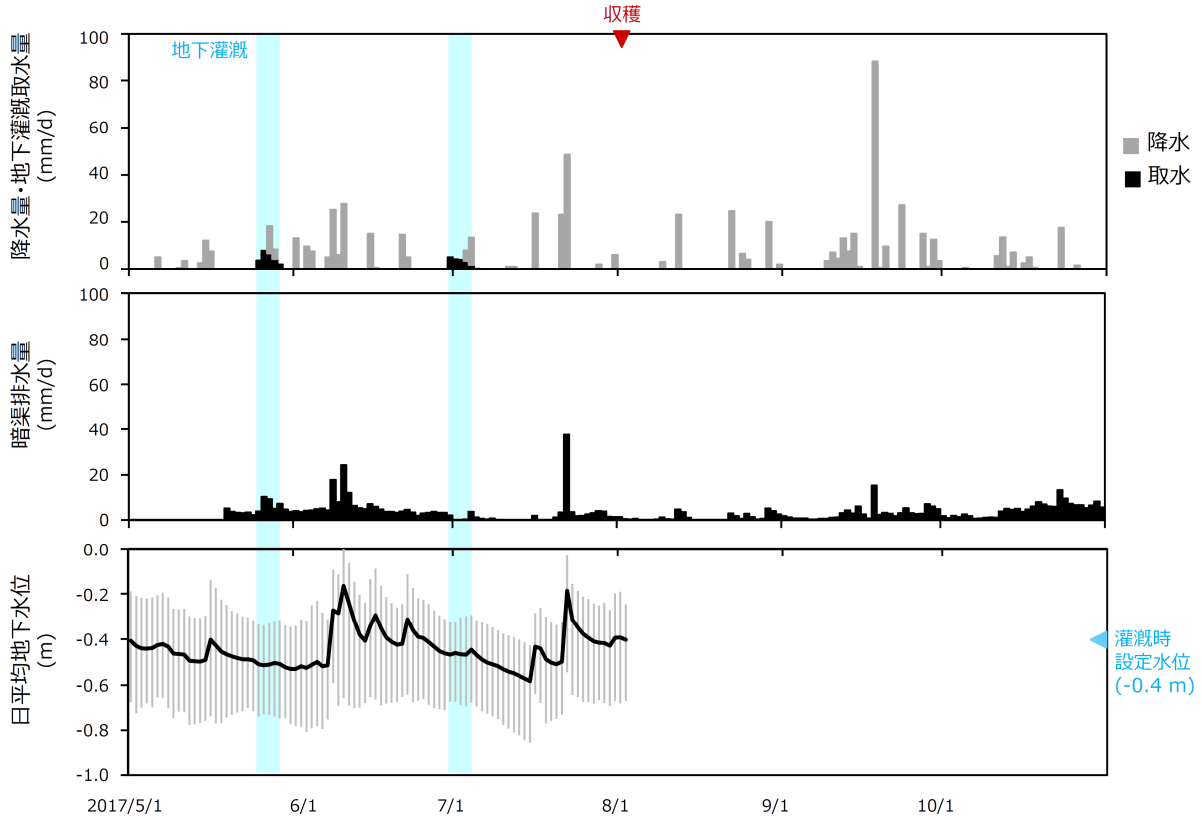
図-4 I 圃場における降水量と地下灌漑取水量、暗渠排水量、日平均地下水位の季節変化 (地下水位のエラーバーは、最大最小を示す。)

I圃場の日平均地下水位は21地点の平均で $-0.58 \sim -0.17$ mの範囲で推移し、B圃場より高かった（図-4）。降水のたびに地下水位は上昇したが、地下灌漑実施時に顕著な地下水位の変化は見られなかった。21地点の地下水位のばらつきは、最大値と最小値の差が $0.35 \sim 0.69$ mの範囲、標準偏差が $0.11 \sim 0.18$ mの範囲で推移し、B圃場と同程度であった。

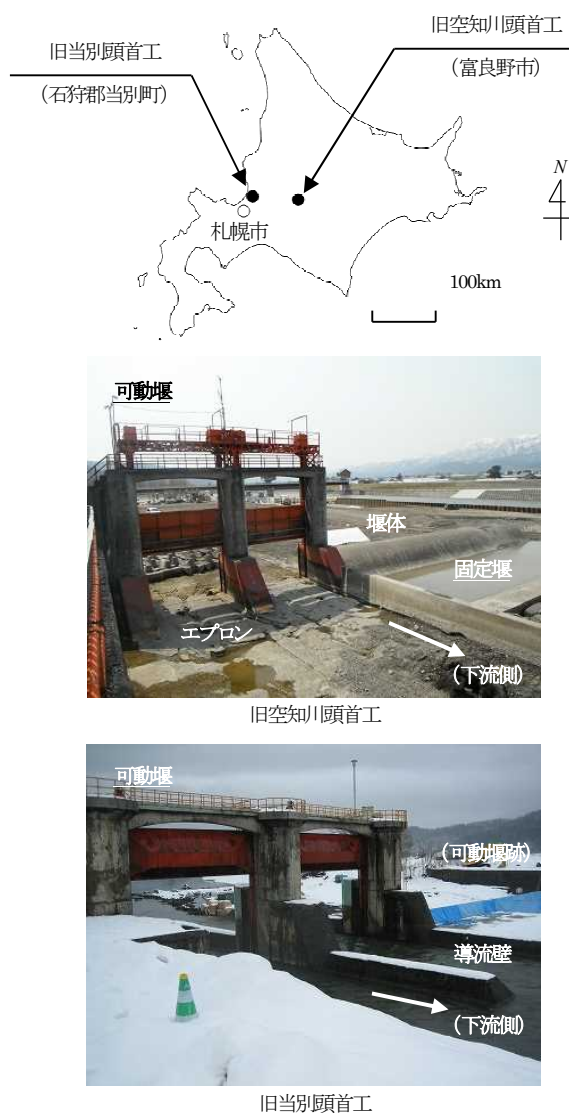
図-1 各頭首工の位置および撤去時の状況

診断対象とした頭首工は、北海道上川地方に位置する旧空知川頭首工、ならびに石狩地方に位置する旧当別頭首工である。各頭首工の位置および撤去時の状況を図-1 に示す。旧空知川頭首工は、昭和 30~32 年に造成され、平成 27 年の撤去時における供用期間は概ね 60 年である。形式は、左岸側に固定堰、右岸側に可動堰を配置する複合堰である。一方、旧当別頭首工は、昭和 35~37 年に造成され、平成 25 年の撤去時までの供用期間は概ね 50 年である。形式は、全面可動堰となっている。いずれの頭首工においても、主に気中に曝されている堰柱は寒暖差の大きい凍結融解環境下に置かれており、外観上からも著しい凍害劣化が確認される。また、主に水中に曝されている堰体やエプロンでは、断面欠損に至る著しい摩

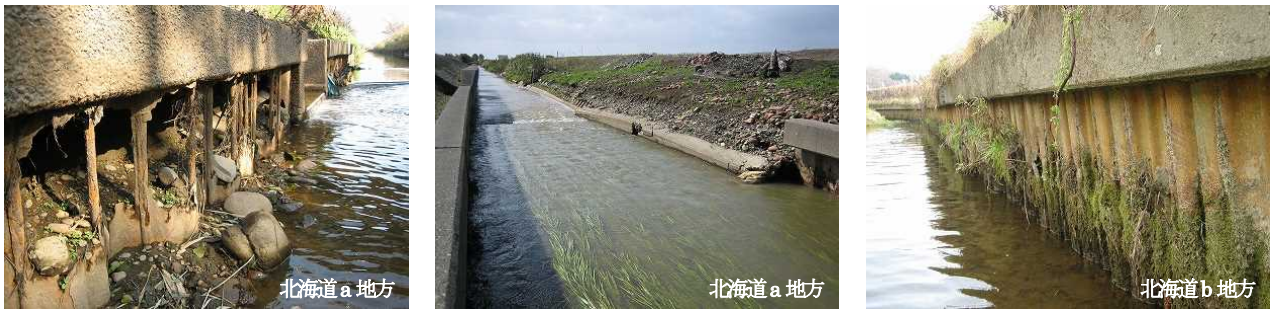
図-6 北海道内における農業用排水路を構成する鋼矢板の腐食

近年、排水路を構成する鋼矢板の腐食が全国的に問題となっている。例えば、新潟県内の低平排水不良地域に敷設された鋼矢板では、水位変動域である干満帯付近における局所的な腐食の進行が確認されている^{22), 23), 24)}。一方、積雪寒冷地である北海道内に敷設された鋼矢板では、腐食が進行して倒壊に至る場合もあり、周辺地盤の陥没など、社会的安全性に影響を及ぼす事例も散見されている(図-6)。排水改良において重要な役割を担い、かつ、長延長を有する鋼矢板排水路において、鋼矢板の腐食と排水路としての性能低下を如何に診断し評価していくのが喫緊の課題となっている。

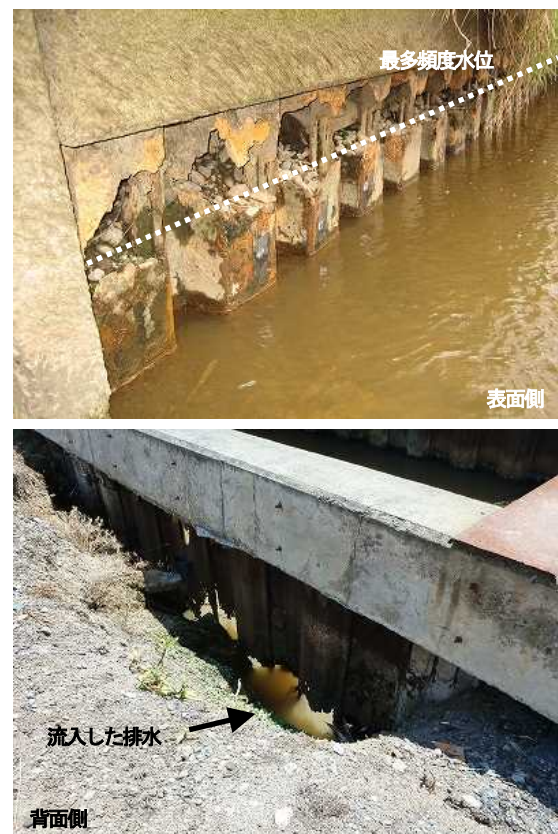
図-8 鋼矢板の腐食の代表的な現況

鋼矢板の腐食の代表的な現況を図-8に示す。鋼矢板の表面側では、腐食は干満帯付近の中でも最多頻度水位近傍において特に著しく、直上の気中部、即ち干満帯上部において開孔し、断面欠損へと進展している場合が多い。一方、直下の水中部、即ち干満帯下部においても、腐食・断面欠損が進展している場合も見受けられる。また背面側では、開孔して排水が流入している場合は表面側と同様に腐食が進展し、断面欠損が拡大する傾向にある。また、倒壊に至った鋼矢板では、そのほぼ全てにおいて断面欠損が確認されている。次に、鋼矢板の切断面の拡大写真を図-9に示す。開孔していない普通鋼矢板では腐食は表面側にのみ発生しているのに対し、開孔した軽量鋼矢板では腐食は表面側に加え背面側にも発生している。

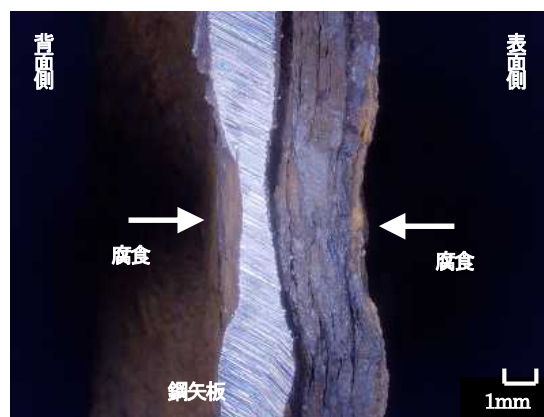
図-9 鋼矢板の切断面の拡大写真

軽量鋼矢板（開孔有り）

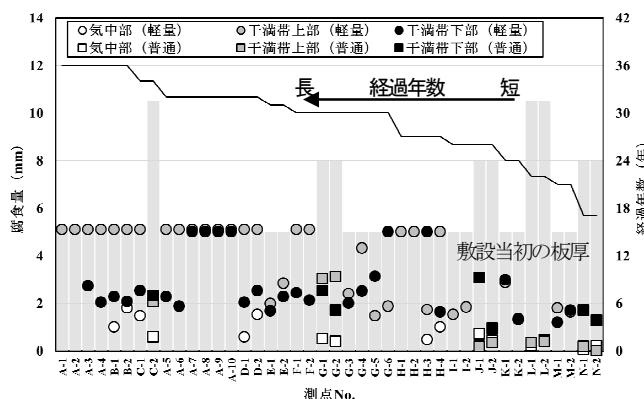
図-10 腐食量の測定結果

腐食量の測定結果を図-10 に示す。図中では、測点を経過年数順に並べるとともに、測点毎の敷設当初の板厚を淡灰色に着色して示している。なお、各測点において該当する部位が存在しない場合はその結果を記していない。いずれの部位においても、腐食量は、経過年数が長くなるほど、増加する傾向にあった。一方で、H排水路の4測点など、局所的に増加している測点もあることが分かった。また、腐食量は概ね干満帯上部>干満帯下部>気中部の順で大きく、干満帯上部の多くでは敷設当初の板厚に到達（貫通）していた。

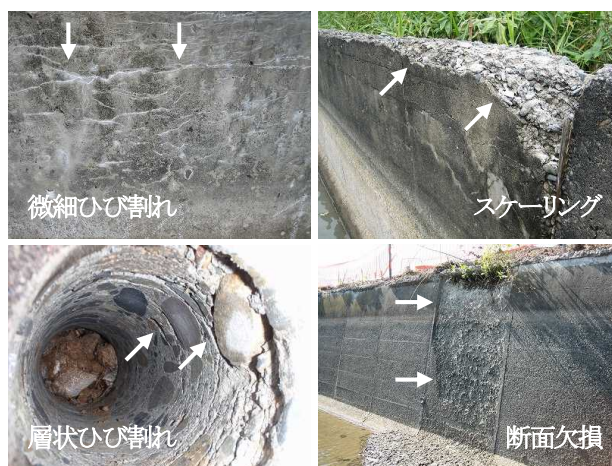
図-15 開水路に発生した凍害劣化による代表的な変状

開水路に発生した凍害劣化による代表的な変状を図-15に示す。凍害劣化は、その初期には微細ひび割れを発生し、スケーリング、骨材の露出・剥落、あるいは内部ひび割れ、層状ひび割れへと進展して、弾性係数の低下を生じさせ、ひいては強度低下に至らせる。最終的には躯体の断面欠損や鉄筋の露出・腐食へと進展し、構造体としての耐荷力や剛性を低下させる。

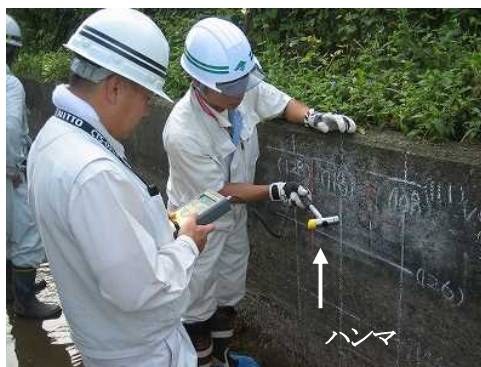
図-17 機械インピーダンス法による測定状況³³⁾

機械インピーダンス法は、図-17に示す加速度計が内

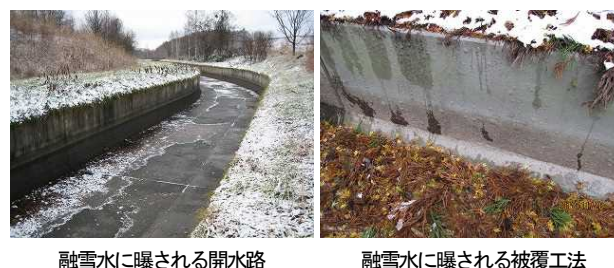
図-29 積雪寒冷地に位置するコンクリート開水路の非灌漑期の状況

コンクリート躯体は常に高い含水状態に保持されていることが予想される(図-29参照)。そのため、その撥水効果により表面付近の水分を低減させる表面含浸工法や、その大きな塗布厚により凍結深をコンクリート躯体にまで到達させ難くする断面修復工法であっても、凍結融解の作用とそれに伴う変状の発生は避けられないことが考えられる。

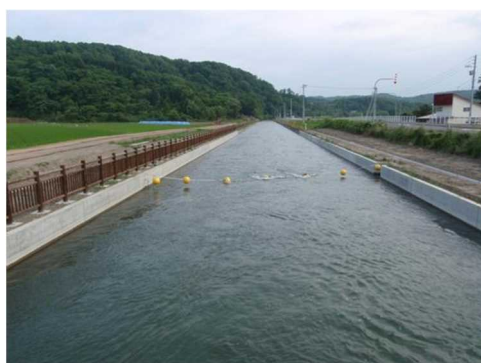
図-2 灌漑期におけるH幹線用水路の外観

本研究において解析対象とする灌漑用水路施設は、北海道の水田地帯にある頭首工と開水路からなるH幹線用水路である。図-2にその外観を示す。H幹線用水路の施設規模は、延長約80km、最大通水量約42m³/sであり、国内最大級の灌漑用水路である。H幹線用水路を管理する施設管理者の協力を得て、同施設管理者が想定している大規模地震災害時の災害対応を対象に、FTAによる被害リスク
