3 突発的な自然現象による土砂災害の防災・減災技術の開発

研究期間 : 平成 28 年度～33 年度
プログラムリーダー : 土砂管理研究グループ長 西井 洋史
研究担当グループ : 技術推進本部 (先端技術チーム)、地質・地盤研究グループ (地質チーム、土質・振動チーム)、土砂管理研究グループ (火山・土石流チーム、地すべりチーム)、寒地基礎技術研究グループ (寒地構造チーム、寒地地盤チーム、防災地質チーム)

Improvement on Prevention or Mitigation Technologies Related Sediment Disaster due to A Natural Phenomenon Occurrence suddenly or extremely

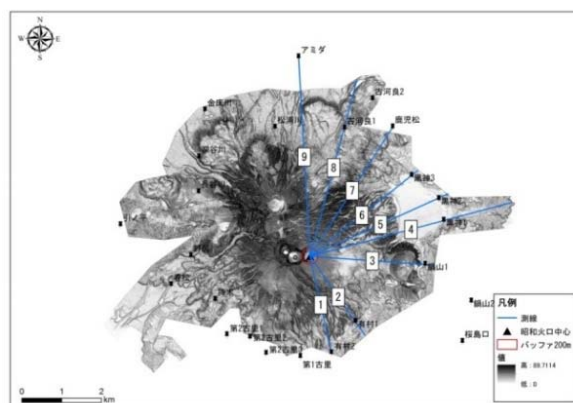
図-1 LiDAR データの測線

検討対象の火山は鹿児島市の桜島とした（図-1）。使用した観測データは2013年から2016年の間に毎年1回桜島全域で計測されたLiDARデータである。

た。火山体の東側に、測線を9方向に設定してそれぞれの火口からの距離ごとの地点で地形変化量を求め、噴火回数と比較した。例として、標高の変化が顕著である測線3の

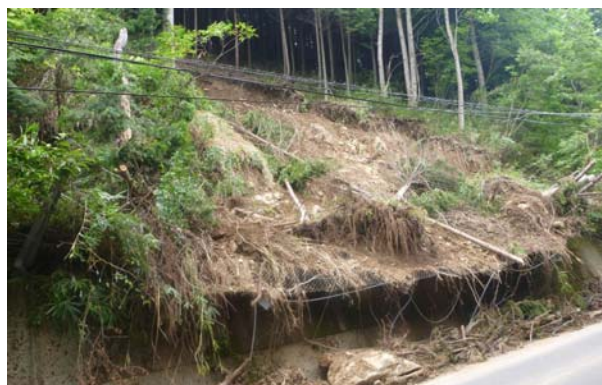
写真-1 表層崩壊の事例

そのうち調査できた 47 箇所の事例の災害形態の内訳を表-1 に示す。最も多いのが表層崩壊（写真-1）であり、次いで土石流（写真-2）が多く、この両者で全体の 9 割超を占めている。表層崩壊及び土石流は過去の豪雨による災害でも比較的多く発生する災害形態であり（例えば文献 1) 2)、今回の災害状況もそのことと大きく矛盾しない。

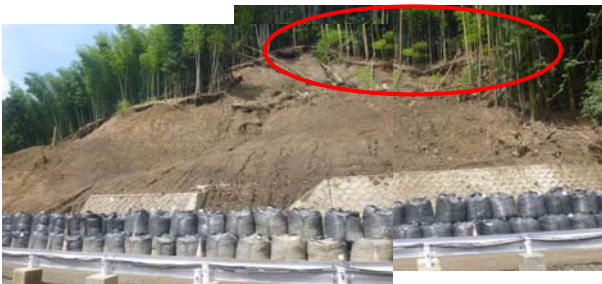
写真-3 集水地形直下の表層崩壊の事例
崩壊斜面の上方に集水地形(赤丸内)が存在する。

(写真-3)。集水地形は昨年度の検討でも件数の多い災害原因として抽出されており、今回の結果もそれと矛盾しない。

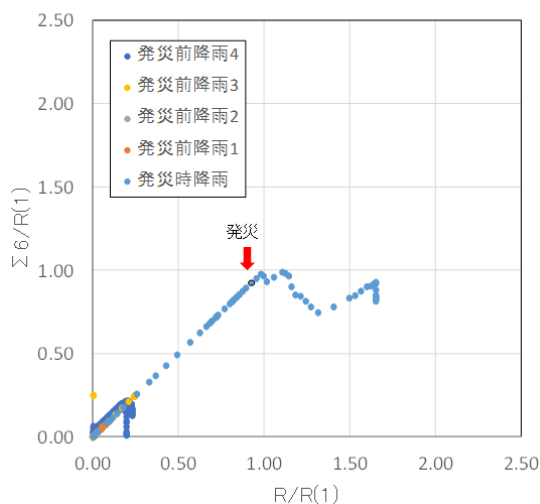
図4 発災前1か月の降雨のスネーク曲線
($\Sigma 6/R(1)-R/R(1)$)

図3に現地状況のイメージ図を示す。当該道路は富士山裾部の山岳道路で、図の上方に向かって登っている。被災箇所は、図右下の沢部を埋めた盛土（赤線部）である。当該箇所では、道路の表流水を縁石（アスカブ）で被災箇所の沢部に導いて排水をしている。発災時の降雨は5時間という短時間で被災時の連続雨量に達しており、短時間の集中豪雨により大量の表流水が集中したため、崩壊した箇所である。図4に発災前1か月の降雨について6時間累積雨量および連続雨量を1年確率連続雨量で正規化し作成したスネーク曲線（ $\Sigma 6/R(1)-R/R(1)$ ）を示す。この図からも、発災時には1年確率に近い連続雨量が一気に降っていたことがわかる。また、写真1に被災状況を示すが、アスカブで導かれた表流水が被災箇所に大量に流入しているのがわかる。

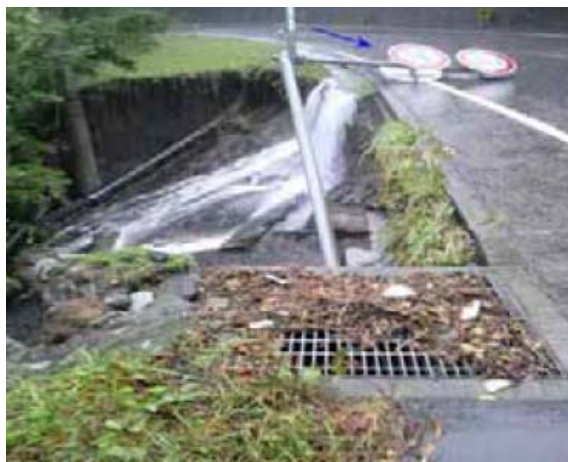
写真1 被災状況

一方で、写真1をよく見ると手前に排水升があり、写真2に示すように上方からアスカブで導いた表流水を側溝で受けて手前の升を介して沢に排水していたが、写真1では側溝が土砂で閉塞して草が生えている状況であり、適切な排水がなされていなかったことも、被災要因であったと考えられる。

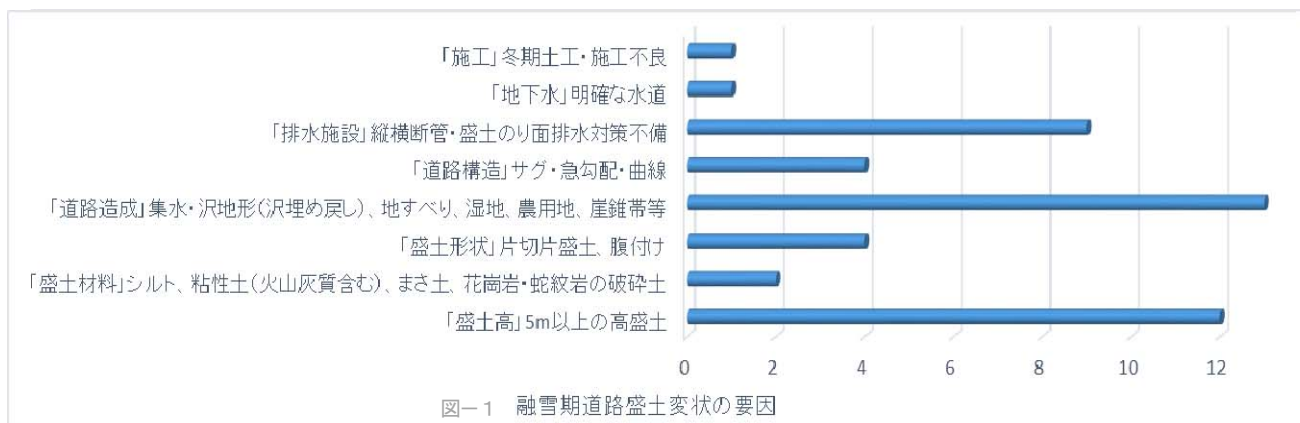
発生状況から要因を8つのカテゴリーに分類した(図-1)。その内、「道路造成」された地盤やその周辺環境、「道路構造」、周辺の「排水施設」の機能性、「盛土高」が主に関係することかわかった。その詳細は、「道路造成」された周辺環境では、集水地形や沢の埋め立て、基盤が軟弱層や湿地の場合、地すべりの頭部に造成されていたりしている箇所に変状していた。「道路構造」では、縦断こう配ではサグ部などの最低下部、平面線形では片勾配で曲線部、これらの複合部など、路面水が集まり易

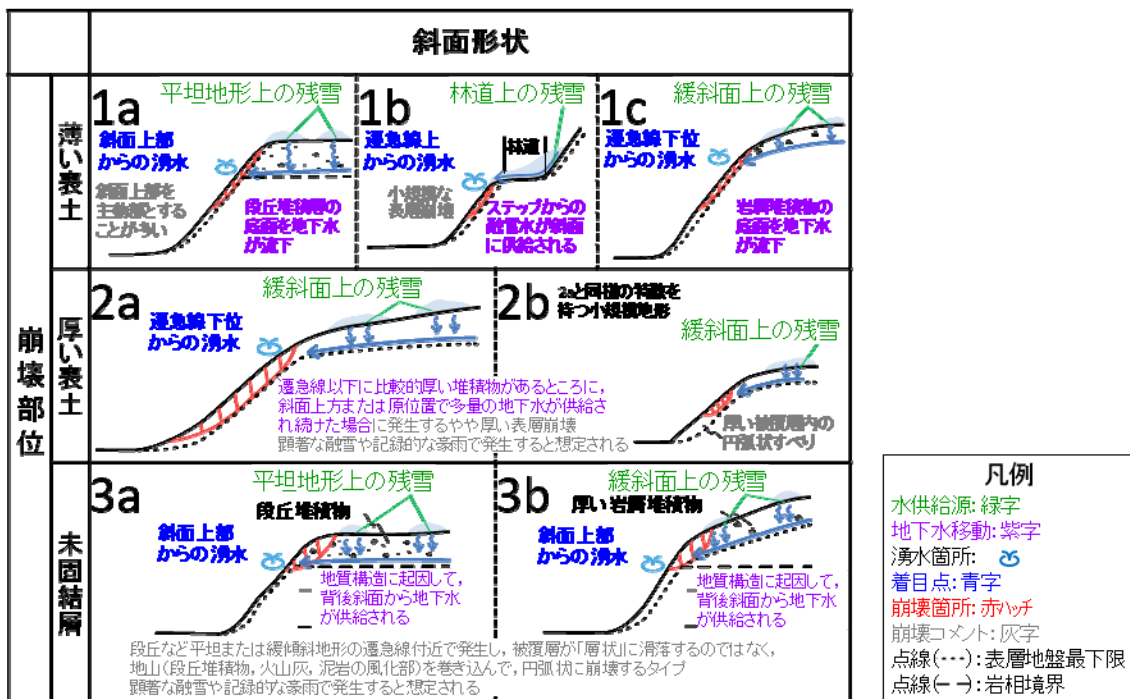
図-2 融雪水の斜面への作用の仕方注目した上で、斜面形状と崩壊部位からの表層崩壊のタイプ分類

融雪に関連がある表層崩壊17事例を抽出し、斜面、崩壊箇所、崩壊深などの特徴の整理を行った。そして、雪が堆積しやすいことで融雪による表層崩壊が起こりやすい斜面形状、融雪水の表層地盤への作用とそれに至る融雪水の地下での浸透経路、そして融雪水が地表に出る位置(湧水の位置)を推定した。以上のことを整理した上で、斜面形状と崩壊部位との組み合わせから表層崩壊をタイプ分類した。そして、タイプ毎の湧水、表層地盤の状態、斜面形状を、融雪水によって不安定になりやすい各タイプに類似した危険箇所抽出のための着目点としてとりまとめた。

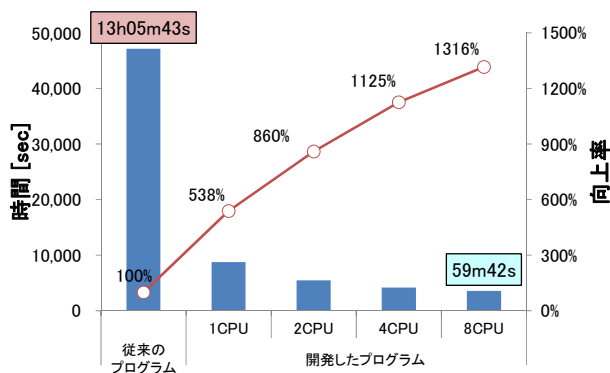
図-3 計算効率の向上状況

図-3に従来の計算プログラムと開発した計算プログラムによる計算時間とその要する時間の向上率を示す。アルゴリズムの改良とプログラムのチューニングにより5.4倍程度の計算速度、更に並列化を実装することにより8.6倍～13倍程度の速度向上を得ることができた。

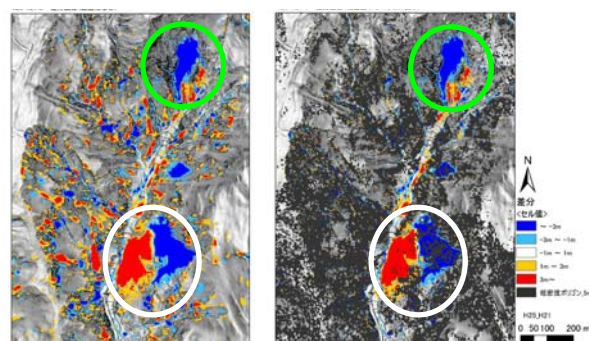
図-4 低密度ポリゴン領域を考慮した標高差解析結果
(左図：最適化なし 右図：低密度ポリゴンをマスク表示)

低密度ポリゴン領域を重ねることで、斜面変動と関連性が低い標高差分値を分離できることが確認された。このため、低密度ポリゴンと斜面変動に関連しない標高差分値との関連性は高いといえる。なお、当然のことながら、斜面変動が発生している範囲における低密度ポリゴン領域では斜面変動範囲を抽出できない。

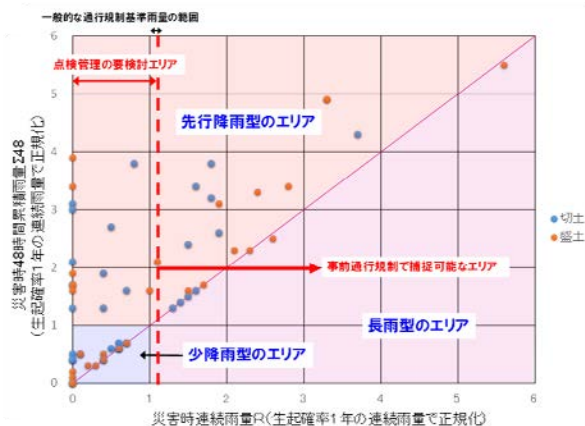
図2 災害時雨量の関係 ($R/R(1)-\Sigma 48/R(1)$)

が行われている。図2は、現状の事前通行規制の課題を確認するために整理したものである。縦軸は、災害時連続雨量より前の先行降雨や長雨といった降雨の連続性を示すため48時間累積雨量 $\Sigma 48$ を用い、横軸は現状の事前通行規制での捕捉の可否を分類するため災害時連続雨量 R を用いたもので、いずれも生起確率1年の連続雨量 $R(1)$ で正規化している。なお、ここで用いた生起確率1年の連続降雨量 $R(1)$ は、アメダス確率年降雨計算プログラム（土木研究所HP参照、確率年計算式：フェア式）を用いて算出した概略値であることを断っておく。また、縦軸の $\Sigma 48$ を採用した理由は、各事例の1ヶ月間の個々の降雨で発生する土壌雨量指数のピーク値の発生時刻に対し、各時間毎の累積雨量のうち48時間累積雨量のピーク値の発生時刻との相関が高く、簡便に先行降雨の影響を評価できる可能性が高いと考えたためである。

図2において、横軸が1より大きい場合には、現状の連続雨量法による事前通行規制で捕捉できると考えられる災害であり、それ以下は見逃し災害となる。さらに縦軸が1より大きい場合には累積雨量が多い豪雨型の災害で、縦軸と横軸の比1:1の線より上にある場合には48時間以内に災害時連続雨量のほかにも先行降雨があったことを示している。さらに、いずれも1より小さいものをここでは少降雨型の災害と分類し、この中には降雨との関連性が低いものも含まれる。これを見ると、約半数は連続雨量法による事前通行規制が設定されている場合には捕捉できるであろう災害（図中破線右側）であるが、残りの半数は事前通行規制では捕捉できない災害（図中破線左側）であり、災害時の連続雨量が規制基準以下だが直前に先行降雨がありその影響を受けるもの（先行降雨型災害）と大きな先行降雨もなく連続雨量も規制基準未満のもの（少降雨型災害）への対応が必要であることがわかる。

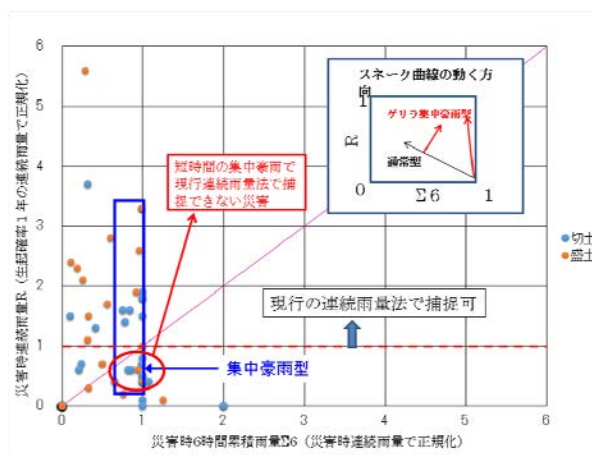
図3 災害時雨量の関係 ($\Sigma 6/R-R/R(1)$)

次に、図3は集中豪雨型の分類を行うことを目的に整理したもので、縦軸に被災時の連続雨量 R を $R(1)$ で正規化した値 $(R/R(1))$ を、横軸に災害発生前6時間の累積雨量 $\Sigma 6$ を災害時連続降雨 R によって正規化した値 $(\Sigma 6/R)$ を用いている。ここでは、 $R/R(1) \geq 0.5$ かつ $\Sigma 6/R \geq 0.7$ となるものを集中豪雨型の目安（図中四角囲み）とした。 $\Sigma 6/R$ が1に近いものは、災害時の連続雨量のほとんどが6時間以内に集中的に雨が降っているものであり、災害時の連続雨量が規制基準未満となるような少降雨の場合でも比較的雨量の多いものの一部（図中赤丸囲み）は集中豪雨型に分類された。このような場合の降雨は、図中右上に示すように連続雨量もほとんど1のまま急激

な増加をするので、短時間予測雨量なども踏まえてこの動きを考慮することで、事前通行規制の判断をすることが可能ではないかと考えられる。

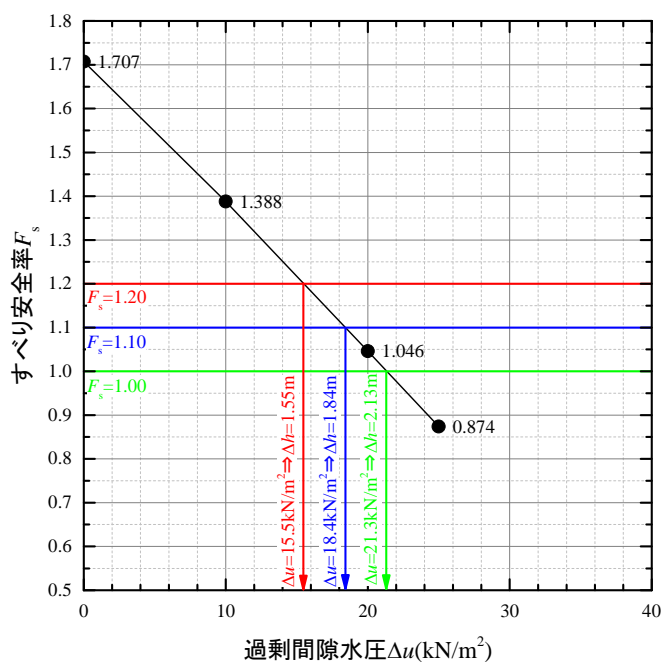
図2 盛土内の過剰間隙水圧とすべり安全率の関係

図2に、過剰間隙水圧比をパラメータに実施した解析結果を示す。横軸に過剰間隙水圧 Δu 、縦軸は盛土のすべり安全率 F_s で整理している。図より、盛土内の過剰間隙水圧の上昇とともにすべり安全率が減少し、その過剰間隙水圧 Δu が 15kN/m^2 程度作用すると、盛土のすべり安全率 F_s が 1.2 程度となり、 Δu が 18kN/m^2 程度作用すると、盛土のすべり安全率 F_s が 1.1 程度、 Δu が 21kN/m^2 程度作用すると、盛土のすべり安全率 F_s が 1.0 程度となる。

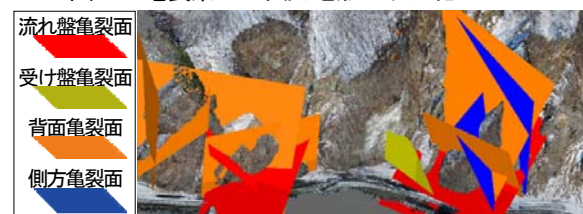
図-5 亀裂面の走向・傾斜の三次元モデル化例

現地調査で亀裂面等の走向・傾斜を測る際には、クライミングが必要となるオーバーハング部や高比高部などでクリノメータを直接当てるのが困難な場合や、斜面が長大で亀裂の延長が長くなり、複数の計測地点での値がばらつき、亀裂全体を代表する走向・傾斜を特定しづらい場合など、様々な課題がある。そこで、UAVを活用することで、位置に係わらず亀裂状況を容易に視認でき、写真から構築できる三次元地形モデルと組み合わせることで、亀裂の全体形状と分布の正確な把握が可能となると考え、現地計測値だけでなく写真と合成した三次元地形モデルを基に亀裂の向きと位置の正確なモデルを作成した。その手順を図-4に、モデル作成例を図-5に示す。

複数の亀裂面と斜面表面形状の交差状況の立体的な把握により、亀裂面が完全に分離したと仮定した場合の斜面から縁切られる岩体の特定と、その岩体の重心位置と支えとなっている下面の傾斜方向等から、崩落に至る運動像の推定が可能となった。

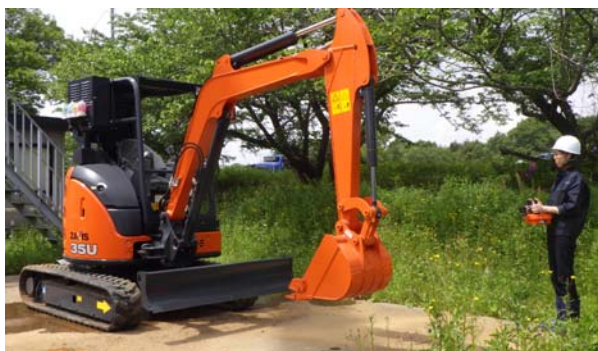
図-3 遠隔操作型小型油圧ショベル

幅	1.74m
高さ	2.48m
長さ	4.64m
機械質量	3.5ton
