塩害橋の再劣化を防止するための維持管理技術に関する研究①

担当チーム：橋梁構造グループ

本研究は、電気防食工法の簡便かつ効率的な維持管理手法の確立を目的とし、平成 29 年度は、平成 27 年度に詳細調査を行った 3 橋梁のうち 1 橋に対して追加調査を実施し、これまでの成果をとりまとめ、電気防食工法の維持管理マニュアル（案）を策定した。

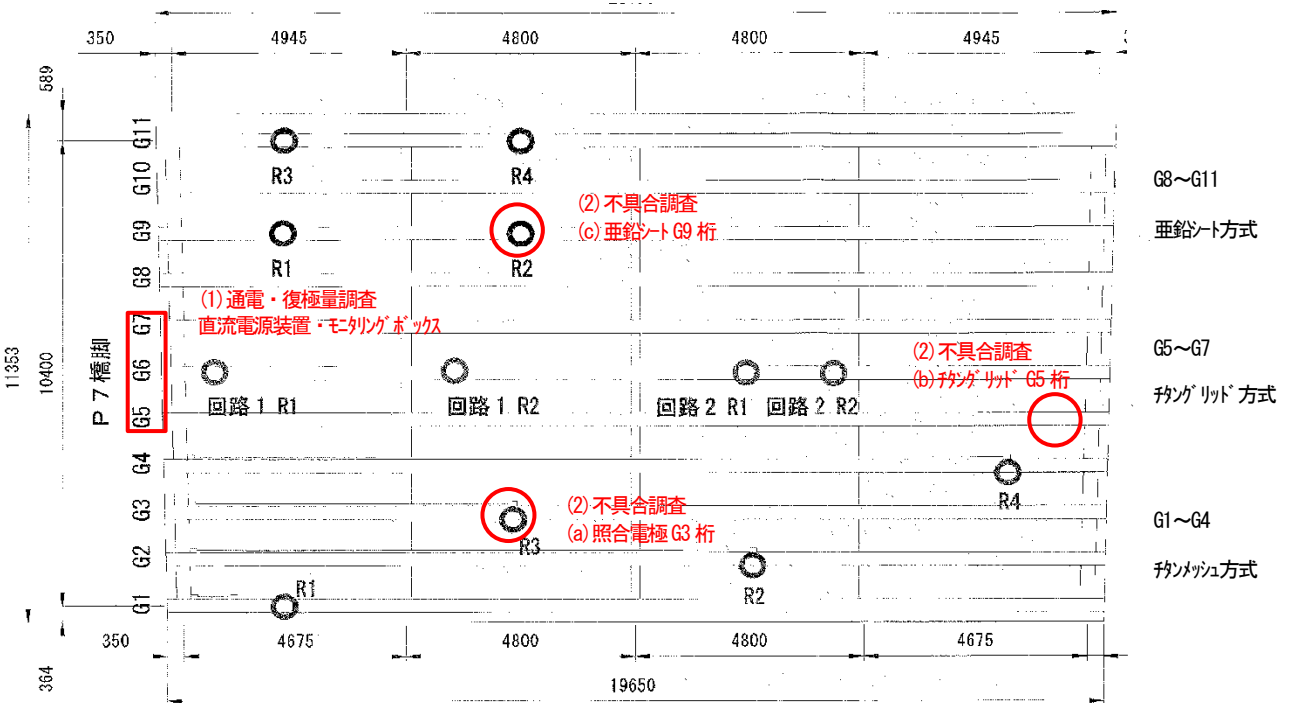
図-2.1 調査実施位置図

対象としたB橋は同一橋梁で3種の電気防食工法を採用していることが特徴であり、それぞれの電気防食工法において追加調査の実施項目を表-2.2に、実施位置を図-2.1に示す。

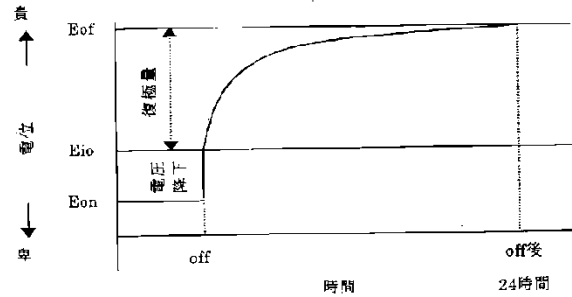
図-3.1 復極量試験概念図

図-3.1 に概念図を示す復極量試験を実施し、測定結果を表-3.1 に示す。各図-3.1 方式全ての照合電極において復極量は防食基準である 100mV 以上の電位変化量を得られていることが確認された。また、インスタントオフ電位は水素脆化の懸念される -1,000mV より貴であり、適正な範囲での通電が行われていることを確認した。

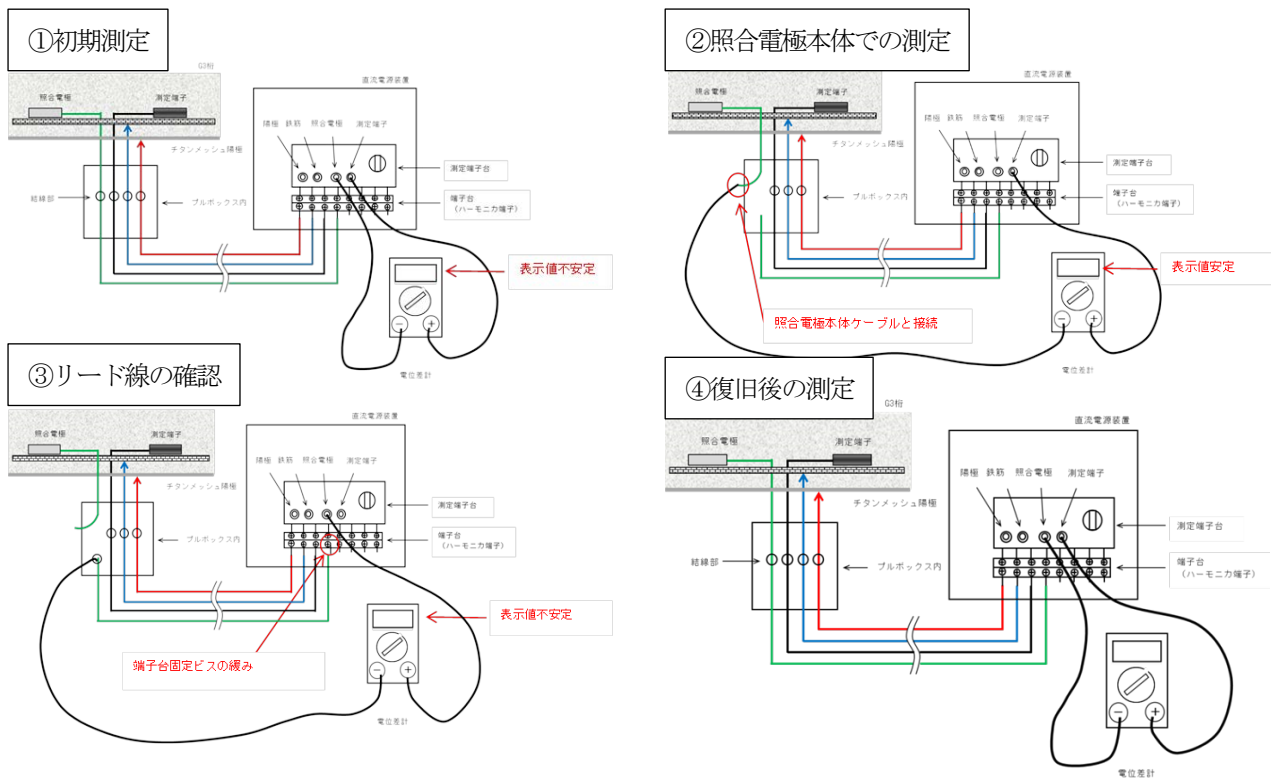
図-4.1 配線の測定手順

照合電極と直流電源装置の間を図-4.1 に示す手順にて確認を行った。①直流電源装置測定端子台の測定において、電位差計の表示値が安定せず測定不可であった。②プルボックス内照合

電極リード線の結線部を解き、埋設照合電極本体リード線と測定端子(対極)を接続し測定したところ、電位差計の表示値が安定した。③プルボックスと直流電源装置間のリード線に問題があると判断し、リード線端部と測定端子間の導通調査を行った結果、電位値が不安定であった。ハーモニカ端子部を調査したところ、照合電極リード線を固定しているビスに緩みがあることが確認された。④ハーモニカ端子の固定ビスを締め直し、プルボックス内結線部の復旧を行った結果、安定した電位表示値が得られたため、照合電極の本体は健全であることが確認された。

今回のような照合電極の電位表示値が不安定であることが確認された場合、照合電極本体の不良と断定する前に、ケーブル類および結線部等の電流経路の確認により復旧する場合もある。

今後は、あらゆる不具合事項を想定し、適切な調査手順により確認していくことが望ましい。

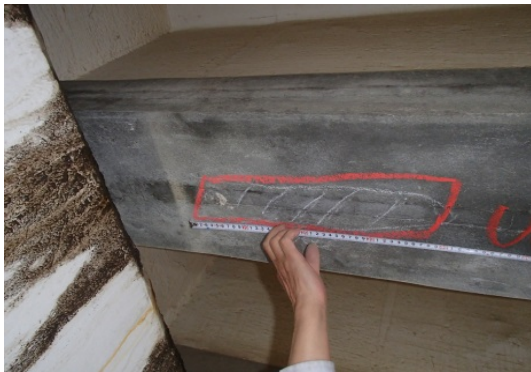
写真-4.1 被覆モルタル浮き部

写真-4.1 に示す被覆モルタル浮き部周囲において、表

面電位による防食効果への影響を確認するため、高所作業車により近接してたたき点検を行い浮き部の範囲を特定した。コンクリートカッターで浮き部の溝外周を5mm程

今回は浮きの範囲が 40cm 程度であり防食効果への影響は小さいものの、浮きにより電流の供給が損われていたものと考えられる。

生じている可能性が高く、これを放置した場合、陽極反応によるガスが滞留して範囲が拡大することが懸念されるため、定期点検時に陽極被覆モルタルの目視確認と同時にたたき点検を行うことが望ましい。

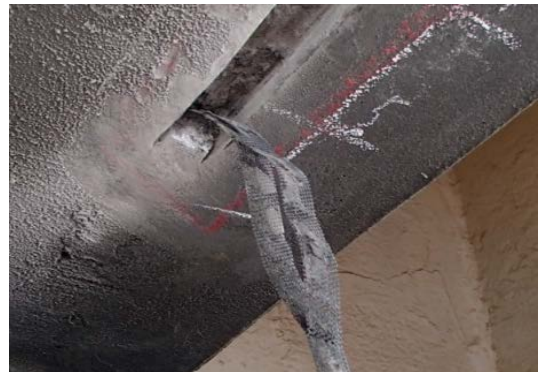
写真-4.2 P1 陽極材確認(2枚重ね)

モルタル撤去後を写真-4.2 に示す。チタングリッド陽極は二枚重ねで設置されており、コンクリート側の陽極メッシュ内にモルタル充填不足と思われる範囲が確認された。

浮きの原因として、チタングリッドのリボンが 2 重になり、モルタルの施工において、隙間が発生したことが考えられた。その後、埋戻しながらの調査の結果、リボンとコンクリート躯体をビス止めするなどの接着性を向上させることで改善が可能であり、埋戻し後の計測でも十分な復極量を示した。

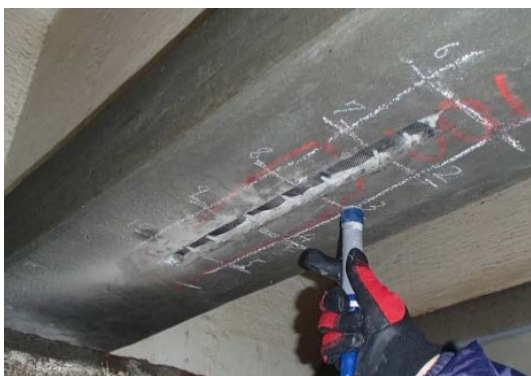
写真-4.3 表面電位測定状況

表面電位の測定は写真-4.3 に示す通り行った。

①②100mV以上(平均147mV)の電位変化量が確認されており、モルタルが浮いた状態でもある程度は防食電流が流れており分極していたものと考えられる。

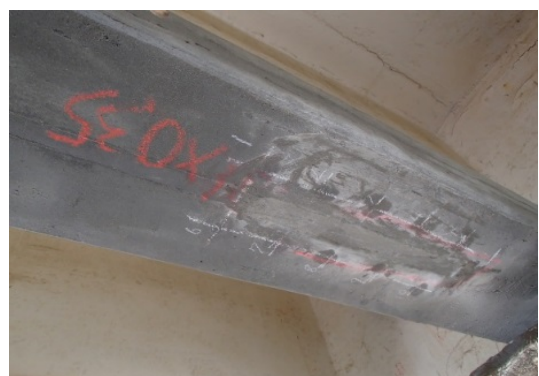
写真-4.4 モルタル被覆完了

タル材を1層10mm程度で充填した(写真-4.4)。材齢28日後以降の調査においてモルタル材に浮き等はなく健全であることを確認した。

チタングリッド陽極の復旧は、陽極同士をスポット溶接によりつなぎ合わせ、樹脂ピンで陽極を固定後、被覆モル

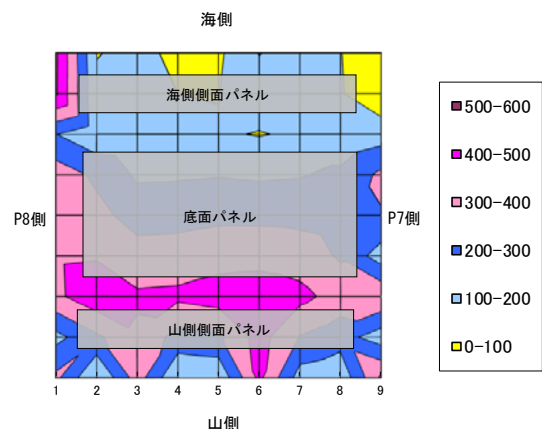
図- 4.2 オフ 1 時間後復極量分布図

電源オン状態で防食板周囲のオン電位を測定後、通電を停止して 1 時間後のオフ電位での復極量を求めた (図- 4.1)。

オン電位との比較ではあるが、海側平均 138mV、桁底面平均 317mV、山側平均 227mV の復極量となり、いずれの測定点においても 100mV 以上の電位変化量が得られていることが確認された。

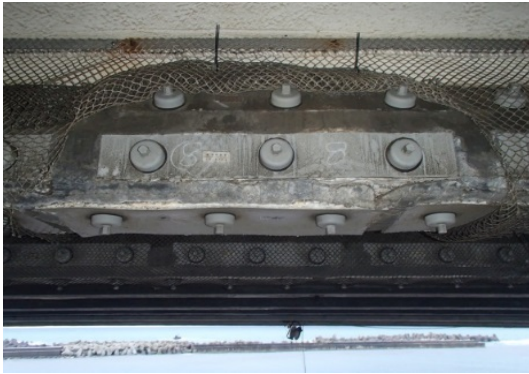
写真-4.5 既設防食版(亜鉛シート)

写真- 4.5~4.8 に示す耐用年数が経過して使用されている流電陽極 (以下、防食板とする) について、表面電位による防食効果の確認を実施した。また、陽極の消耗量を確認するため、写真- 4.6 に示すように 3 枚の防食板 (桁底面 1 枚、桁側面両側各 1 枚) を採取し、別途、消耗量調査を行った。

固定アンカーボルト表面からと思われる錆びの付着がみられたが、内部鉄筋の腐食によるひび割れや浮き等は確認されておらず、電気防食の効果が得られていたものと考えられる。

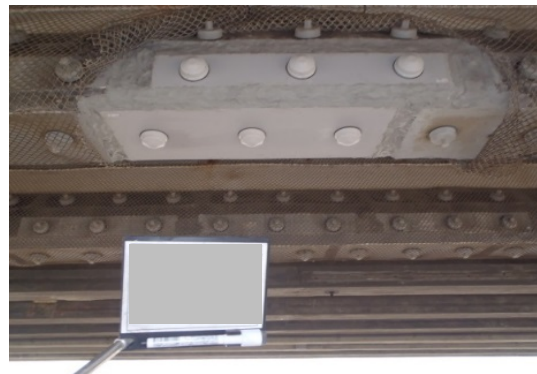
写真-4.8 代替防食版設置完了

ン電位の比較を表-4.2に示す。代替防食板の設置により、鋼材電位が卑化(分極)していることが確認された。

その後、写真- 4.8 に示す通り、用意した代替防食板を設置し、隣接する既設防食板とリード線を結線して陽極を一体化して通電を開始した。防食板の周囲はエポキシパテ材にて端部処理を行い防護網の復旧を実施した。

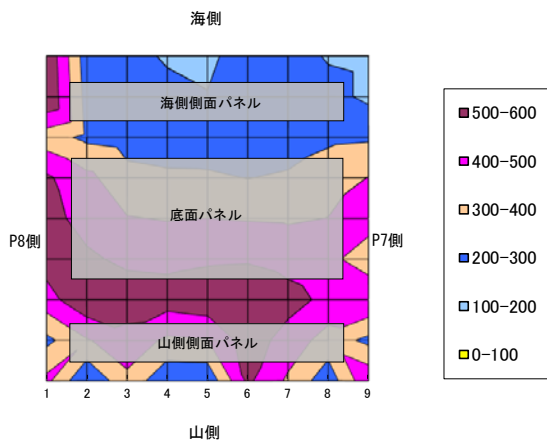
図-4.3 オフ20時間後復極量分布図

測定時間を延長し、通電停止20時間後のオフ電位での復極量を求めた(図-4.1)。オフ時間を延長したことで100mV以上の復極量の増加が確認された。また、電位分布は1時間後の測定分布と同様に山側の復極量が大きい傾向を示した。

復極量試験の測定時間を1時間から20時間に延長した結果、山側側面 106mV、底面 147mV、海側側面 109mV とそれぞれ復極量の増加が確認された。なお、桁底面の防食板は消耗量調査において激しい消耗が確認されているものの、側面からの防食電流の供給により防食効果が得られたものと推察され、耐用年数が近づいた場合は、各部位における消耗量を把握して評価することが必要であると考えられる。また、流電陽極方式での復極量試験の注意として、防食板によりコンクリート表面の大部分が覆われるため、復極反応に必要な酸素の拡散速度が小さくなる傾向にある。一般的に復極量の測定時間は24時間とされているが、陽極の配置形状や乾湿環境の違いなどにより復極の遅れがあることを考慮して測定時間を見極める必要がある。

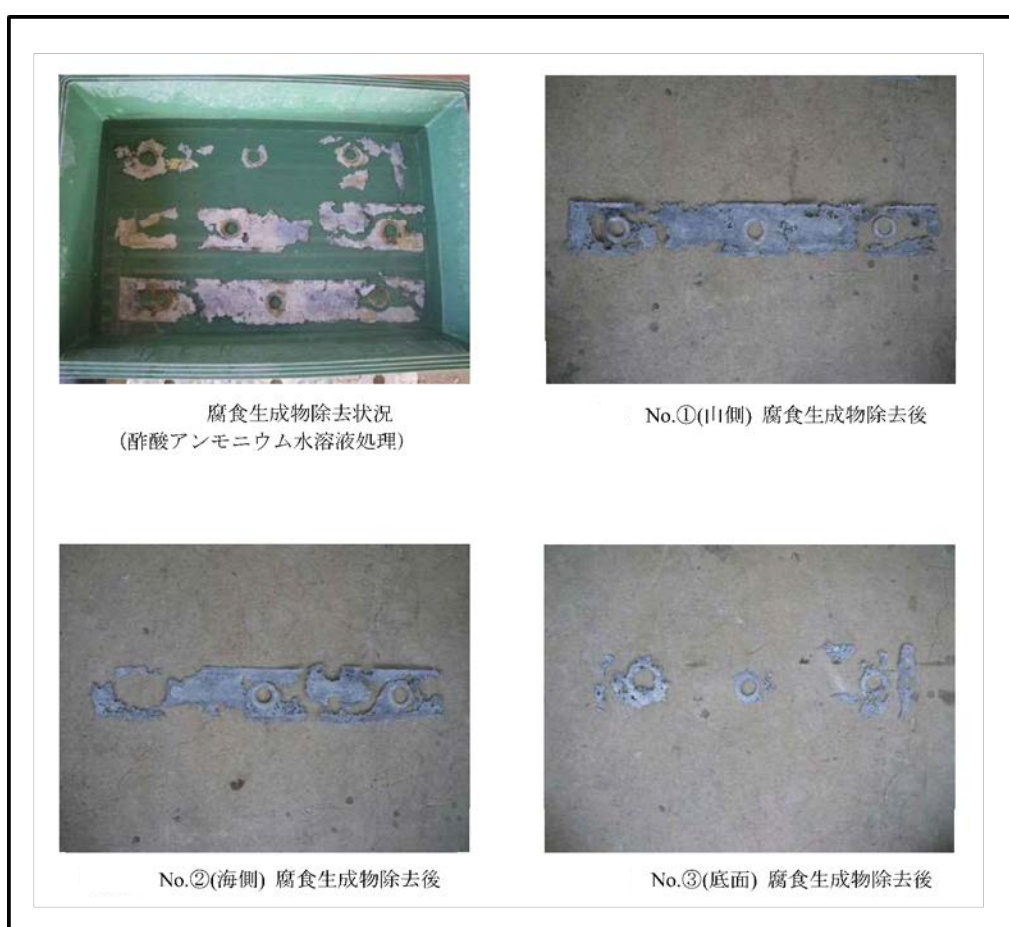
図-4.4 消耗量調査状況(不純物除去後)

採取した防食板(桁底面部1枚+側面部2枚=計3枚)の消耗量調査を行った。表-4.3に消耗量分析結果、図-4.4に消耗状況写真を示す。

底面部は95.2%の消耗率が確認されており、消耗形態においても亜鉛が分離していることから実質的には寿命を迎えていたものと考えられる。新規に代替防食板を設置したことで電位変化量が増加したことで、少なからず既設防食板の防食効果は失われていたものと考えられる。実際、既設防食板は変形やたわみが多数確認されており、撤去の際においてもバックフィルが乾燥しており、形状が保持されていないことが確認された。このため、陽極の消耗に加えてバックフィルの密着性が損なわれたことにより、防食効果が少なからず損なわれていたものと考えられ、特に耐用年数が近づいた防食板は定期的に消耗量調査等により確認する必要があると考えられる。

亜鉛シートは底面のシートが 95%消費し、推定残寿命にも 1.1 年程度となっていた。今回は、防食効果が持続している結果であるが、15 年の供用期間を厳守することが望ましいことが確認された。

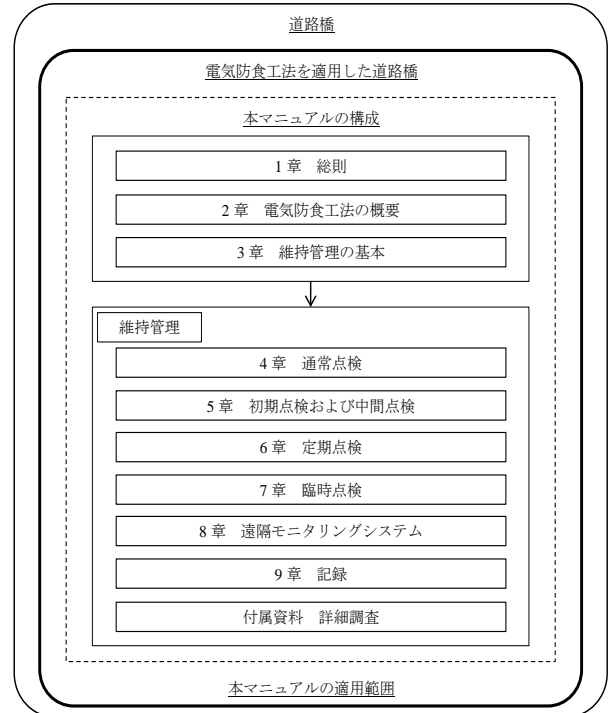
図-5.1 電気防食工法の維持管理マニュアル(案)の目次構成

図-5.1に目次構成を示す。電気防食工法を適用した道路橋を適用範囲として、1~3章で電気防食工法の概要や

維持管理の基本をまとめた。また、4章~7章では各点検の詳細を記述し、8章の遠隔モニタリングシステムや9章の記録に関して記述している。また、付属資料として、本稿でも紹介した詳細調査の事例を記載している。

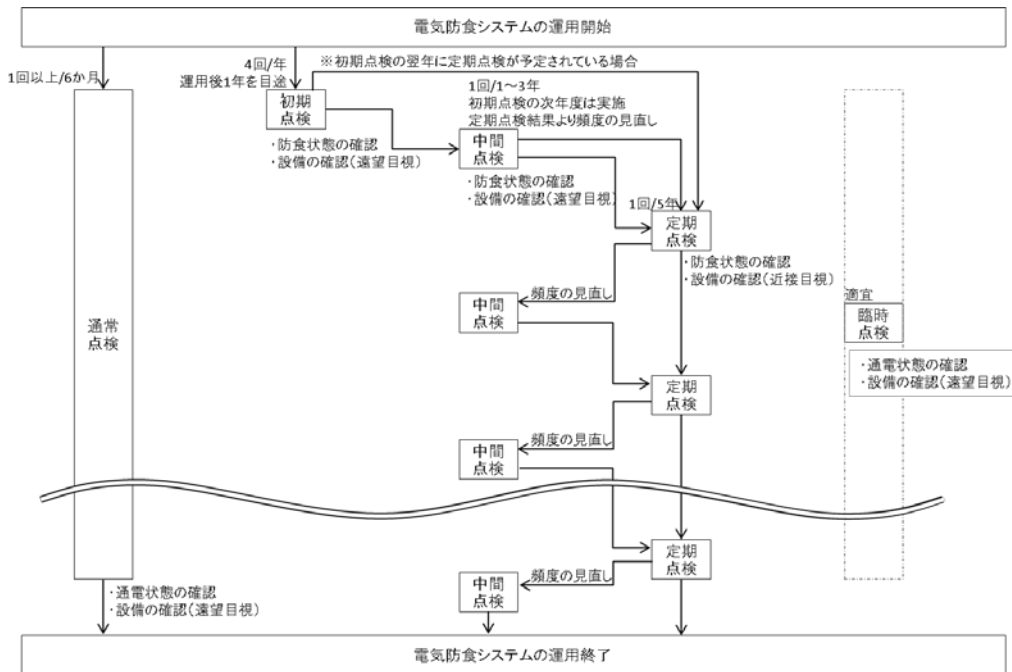
図-5.2 電気防食システムの点検種別の関係図

電気防食工法を適用した道路橋の電気防食効果を維持するためには、電気防食工法の「稼働状態」と「防食状態」の管理が重要である。主に稼働状態を確認する「通常点検」と、主に防食状態を確認する「初期点検」、「中間点検」、「定期点検」に区分した。また、大規模地震、台風などの偶発的な外力が構造物に作用した場合には、稼働状態を確認する「臨時点検」を設定した。

点検種別の決定にあたっては、道路管理者の馴染みのある点検体系とすることを目的として、道路橋定期点検要領³⁾と橋梁の維持管理の体系と橋梁管理カルテ作成要領(案)⁴⁾を参考とした。表-5.1 に点検種別ごとに目的、実施者、頻度、実施内容の概要を示す。また、図-5.2 に電気防食システムの運用開始から終了までの各点検種別の関係図を示す。

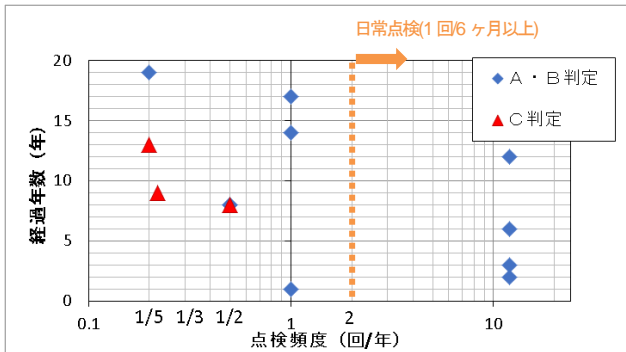
図-5.2 装置の目視点検頻度と経過年数における点検結果まとめ

装置等の目視点検に関するものを図-5.2 に示す。目視点検の頻度が 1/2 回/年以下、かつ、電気防食設置後の経過年数が 7 年以上の橋梁で、C 判定となっている橋梁が見られる。一方、目視点検を 1 回/年以上行っている橋梁については、電気防食適用後の経過年数に関わらず、全橋で A または B 判定となっている。

この装置等の目視点検は、日常点検に該当し、1 回/6 ヶ月の点検頻度であれば十分に A または B 判定の範囲に入っている。

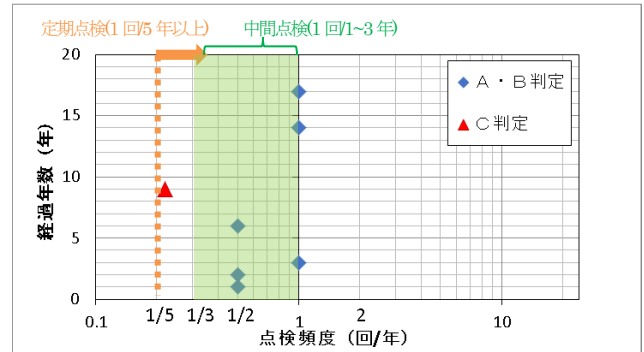
図-5.1 防食効果の確認頻度と経過年数における点検結果まとめ

防食効果確認の計測点検に関するものを図-5.1 に示す。計測点検の頻度が 1/5 回/年かつ、電気防食設置後の経過年数が 9 年の橋梁で C 判定となっている。一方、計測点検を 1/2 回/年以上行っている橋梁については、電気防食適用後の経過年数に関わらず、全橋で A または B 判定となっている。

この防食効果の確認は、定期点検と中間点検に該当する。定期点検は、近接目視を伴うため、足場設置などの手間を考慮すると 5 年に一度の橋梁の定期点検に合わせて実施することが現実的であり、頻度を上げることは難しい。そこで、中間点検を 1 回/1~3 年に設定し、防食効果の確認の頻度を増やすことで A または B 判定の範囲に収まるよ
