## 8 凍害・複合劣化を受けるインフラの維持管理・更新に関する研究

# RESEARCH ON THE MAINTENANCE AND RECONSTRUCTION OF THE INFRASTRUCTURE SUBJECT TO FROST DAMAGE AND COMBINED EFFECT OF DETERIORATION

## 8.1 凍害・複合劣化等の効率的点検・診断・評価手法の構築

### 8.1.2 構造物固有の凍害・複合劣化のメンテナンス技術に関する研究（橋梁）

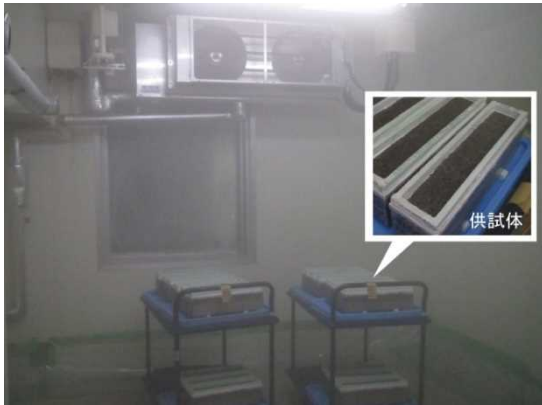
写真-3.1 凍結融解試験の様子

打設後、材齢 7 日まで湿布養生を行った後、材齢 28 日まで温度 20℃、湿度 60%の恒温恒湿室に静置した。この静置期間に発泡スチロールを使用して高さ 10mm、幅 5mm の枠を作製し、材齢 21 日にエポキシ樹脂接着剤とシリコン充填材で枠を打設面（100mm×400mm、以下、試験面と記す）に据え付けた。

塩水によるスケーリングの促進に関して、Valenza らは図-3.2 に示すように、コンクリート表面に形成される塩分を含む氷層が大きく収縮することにより、コンクリート表面近傍に引張応力が作用し、これにより極表層に発生した亀裂が発達し、大きなスケーリングに至るといったメカニズムを提唱している<sup>13)</sup>。そこで、このメカニズムに基づく塩水とコンクリートとの境界面近傍の挙動把握の試みとして、一部の供試体において、表面と深さ 10mm にひずみゲージと熱電対を設置した。

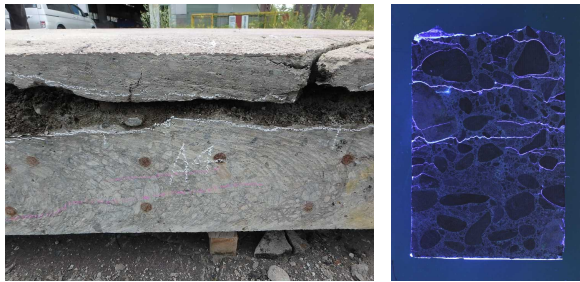
(a) 切断面 (b) 微細ひび割れ  
写真-2.2 コンクリートの劣化状況

写真-2.2 に、床版切断面およびコンクリートの微細ひび割れの状況を示す。本床版においては床版上面から最大 60mm 程度の範囲でコンクリートの土砂化が確認されたほか、下側鉄筋までの範囲には粗骨材の界面に沿って進展する水平方向のひび割れが多数見られた。

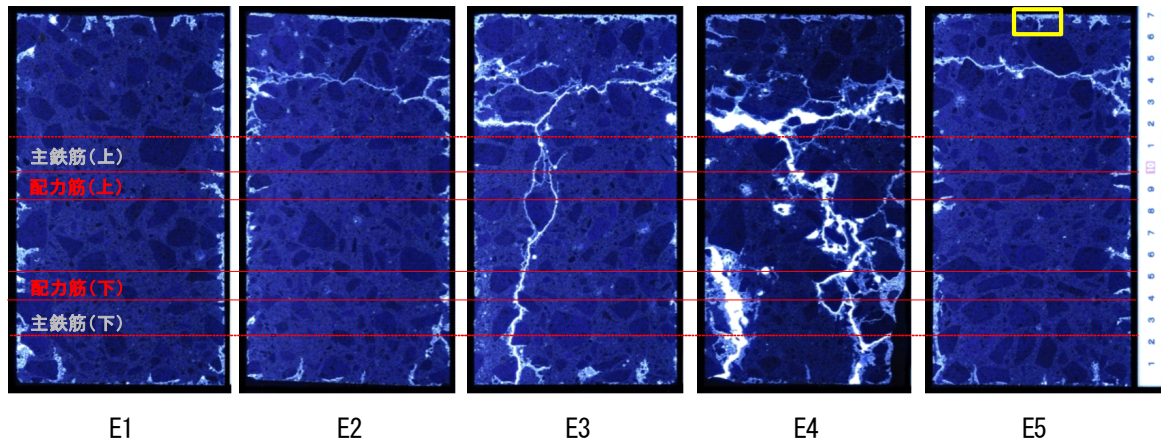
図-3.2 走行方向のコア断面

図-3.2 に示すように、E2、E3、E4、E5 に水平ひび割れ等が生じている。なお、これらのコアは図-3.1 に示すように走行範囲内のコアであり、走行範囲外の E1 には水平ひび割れ等は生じていない。

ひび割れ本数については、E2 と E5 は概ね 1 本の水平ひび割れしか生じていない。一方、E3 と E4 は複数本の水平ひび割れ等が生じており、縦方向のひび割れとつながっている水平ひび割れ等もある。ひび割れ発生位置については、E2 と E5 の水平ひび割れは上側主鉄筋から上方に離れた位置にある。一方、E3 と E4 については、複数の水平ひび割れ等のうち上側の水平ひび割れは、概ね E2 や E5 と同様の位置にあり、下側の水平ひび割れは、

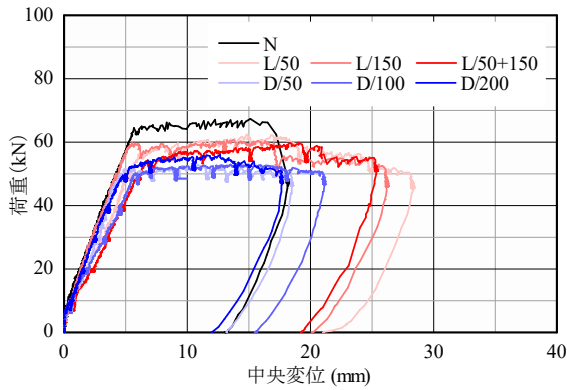
図-4.2 荷重と試験体中央変位の関係

水平ひび割れ等による RC 部材の性能低下に関する試験結果から、水平ひび割れ等により RC 部材の曲げ耐荷性能が低下することを確認した。

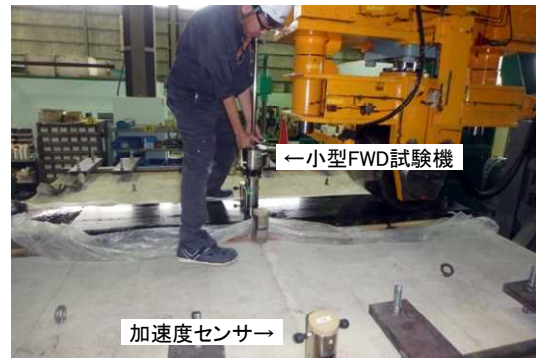
(b) 衝撃荷重載荷試験

写真-6.2 試験状況

たわみの計測は、輪荷重走行試験機による静的載荷、および、小型 FWD 試験機 (FWD-Light、東京測器研究所製) による衝撃荷重載荷により実施した (写真-6.2)。試験体の支持方法は、橋軸直角方向端部は丸鋼による単純支持、橋軸方向端部は H 形鋼を使用した弾性支持とし、四隅には浮き上がり防止材を設置した。

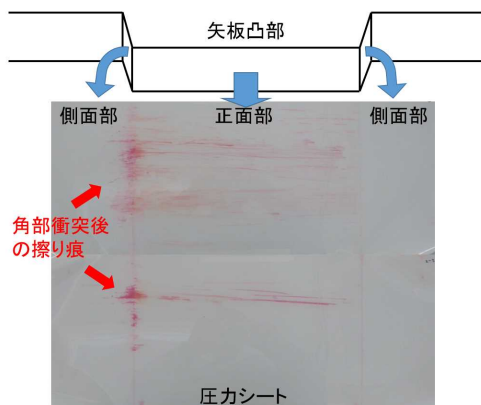
図-2.1 圧カシートによる河氷の衝突測定結果の例

旬までの2ヶ月間において大きな河氷が衝突したと思われる総回数はひずみ値の増減から約30000回であった。さらに、ビデオ画像からも衝突状況を検証した結果、河氷の矢板への衝突は、河氷の流下および遡上によって衝突方向が変化すること、固定視野内で確認できる氷塊の大きさや個数は一定ではないこと等が確認できた。このような河氷の状態変化は、天候による水温の変化や干満差による影響が大きいと考えられるが、これらが衝突圧力や衝突回数に及ぼす影響と損傷や劣化に対する評価については今後の課題である。

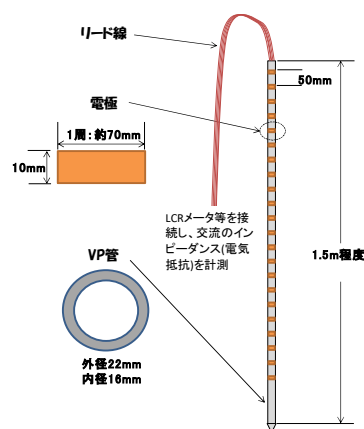
図-2.1 凍結融解深度計の概要

気抵抗値の計測には本検討ではハンディタイプの LCR メータ (GW Instek 製 LCR-916) を使用した。ちなみに、交流での計測が可能な自記記録装置を接続すれば、任意の深さの凍結融解状態をリアルタイムで、任意の時間間隔で計測できる。土中に埋設する際は、凍結融解深度計を鉛直方向に立てて、深さ方向に電極が並ぶ形となり、5cm 程度の等間隔で舗装体内部深さごとの凍結および融解状態を判別できるよう意図している。従来の凍結融解判定手法であるメチレンブルー凍結深度計、地中温度測定、開削、水分計による方法などと比べて、非破壊、深度方向の連続した計測可能、計測の自動化、といった利点があると考えられる。

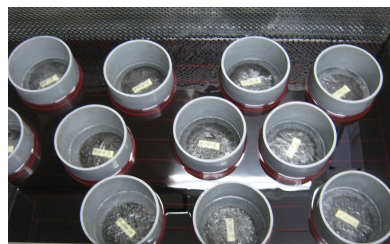
写真-2.2 円柱状供試体の凍結融解状況

試験に用いた混合物の配合は、密粒度アスファルト混合物13Fで、針入度が80-100のストアスを使用、設計アス量5.4%、空隙率3.7%、F/A=1.7である。φ10cm、高さ6.35cmの円柱状供試体を6個作成し、そのうち3個に凍結融解作用を500サイクル与え(所要時間約3ヶ月)、残り3個を凍結融解サイクル500回に要する期間と同等の約3ヶ月間水浸状態に置いた。凍結融解を与える際は、円柱状供試体を写真-2.2に示すように一個ずつ個別容器に入れて容器内部を水で満たし、凍結融解装置のブライン(不凍液)に浸けて凍結融解作用を与えた。凍結行程は+4.5℃→-18℃で約2時間、融解行程が-18℃→+4.5℃で約1時間の計約3～4時間を1サイクルとして500サイクル繰返した。500サイクルに達した後の凍結融解後供試体2個および水浸供試体2個を、ひび割れや空隙内の水分を除去するために20℃程度の常温で2週間以上乾燥させ、図-2.6に示す手順の蛍光エポキシ樹脂含浸法に供した。

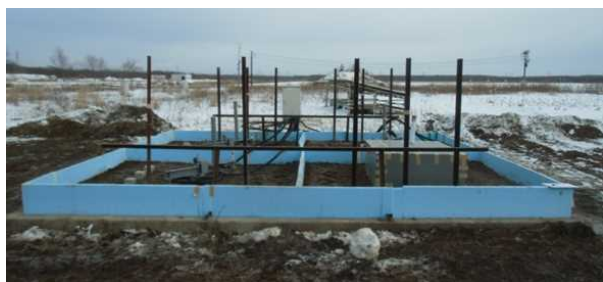
写真-3.1 施工状況

試験施工箇所について、施工箇所を図-3.1、施工状況を写真-3.1にそれぞれ示す。

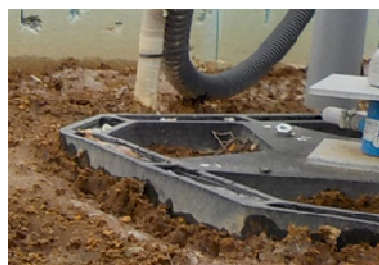
写真-3.7 受圧板の変形状況

模型アンカーを試験施工し、凍上によるアンカーへの影響について確認したが、凍上により地盤が変位しアンカー頭部のナットが緩んでしまうことを確認した。さらに、砂礫地山 (CASEA) 以外の施工箇所の変位についても変形していることを確認している (写真-3.7)。なお、断熱材を受圧板の下に敷設した CASEB では、断熱材を設置しなかった CASEC よりも、荷重、受圧板の変位は小さく断熱材の効果があった。今後、凍上現象に伴い模型アンカーに発生した事象を踏まえつつ、効率的な点検・診断・評価手法の確立に向けさらに検証を進める。

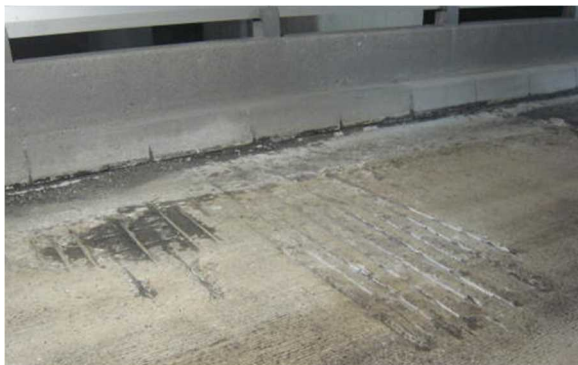
写真-4.1 舗装端部からの水分の浸入によるRC床版の損傷例

これらの実態より、目地材料の水密性、目地材料の地覆や縁石とアスファルト混合物との接着性に着目し、舗装端部に施工される目地部の止水性を改善し、水分の浸入を軽減する対策が重要と考えられる。

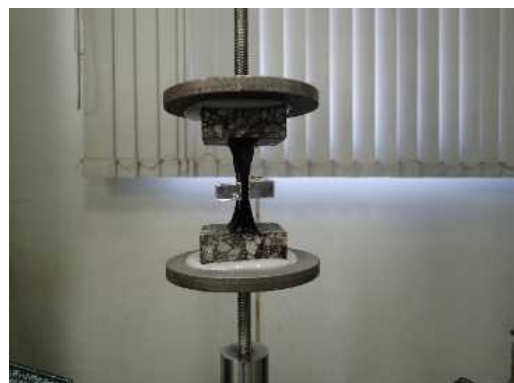
写真-4.2 引張接着力試験状況

(特殊目地材、-20°C)

引張接着性試験は、JIS A1439 を参考にして、5cm×5cm×2cm のアスファルト混合物の平板の間に幅 2cm 長さ 5cm 厚さ 1cm の目地材を注入成形した H 型供試体を作成し、試験温度-20℃、-10℃、0℃、+23℃で引張速度 5mm/min にて試験を行った。試験状況の例を写真-4.2 および写真-4.3 に示す。引張試験時の目地材の伸び変形状況やアスファルト混合物境界面でののはがれや付着状況が観察できる。

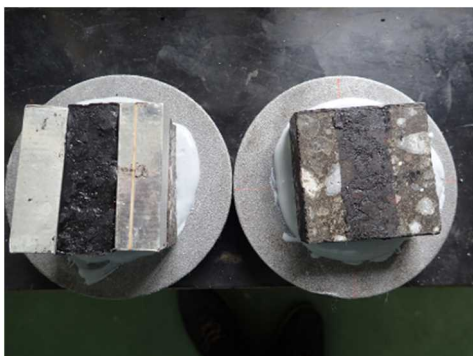
写真-4.3 境界面ではがれ(加熱型高弾性、-20°C)

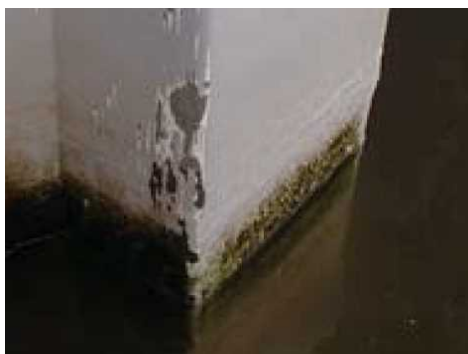
写真-2.3 補修後の矢板凸部側面への衝突痕

また、写真-2.3 および写真-2.4 にコンクリート矢板の劣化補修後の損傷状況を示す。コンクリート矢板の凸部側面に生じている衝突痕、および炭素繊維シート補修時に施工した保護モルタルの大きな割れと剥離状況が確認できる。

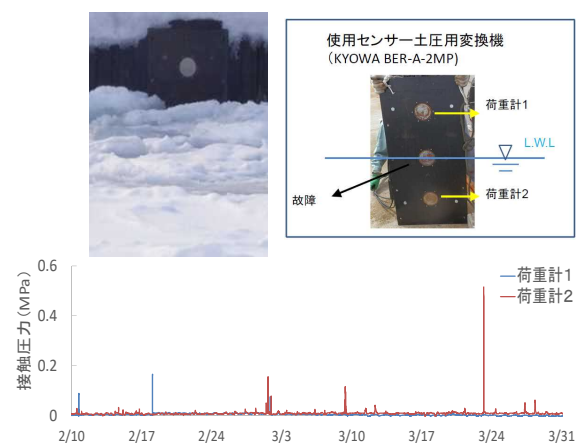
図-2.1 現地の様子と接触荷重の計測例(2018年2～3月)

昨年に続き、オホーツク海に面した北海道斜里漁港防砂堤の矢板部に荷重計を取り付け、海氷の接触荷重を計測した。荷重形態が準静的な荷重（10kPaオーダー）から短い接触時間での衝突的な荷重（1MPaオーダー）まで多岐に及ぶこと、振動的な荷重が大半であること（図-2.1）、さらに、金属材料にとっては、疲労損傷や腐食疲労の影響も明らかにすべき技術的課題であること、等を再確認した。なお、今後も調査を継続し、データを蓄積していく予定である。

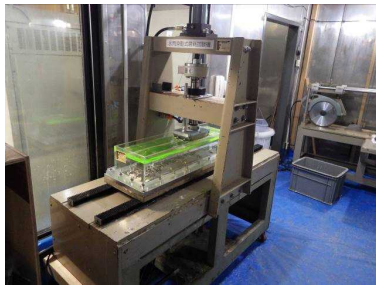
写真-2.1 水中摩耗試験機の全景

は、摩耗試験が不可欠である。そして、実海域における氷と構造物の摩耗位置が水面付近であることを考慮すると、水中における摩耗試験が望ましい。既往の研究においても摩耗試験が実施されてきたが、水中環境を再現した摩耗試験が困難であったため、気中における摩耗試験が行われてきた。しかし、鋼構造物の摩耗は腐食摩耗を伴うため、気中と水中の酸素供給量の違いは試験結果に大きな差を生む可能性がある。また、コンクリート構造物を対象とした気中における摩耗試験では、コンクリート供試体の摩擦面に氷膜が形成され、目的であるコンクリートの摩耗を阻害してしまう問題がある。そこで、本研究では水中環境の再現と氷膜形成の抑制を目的に、水中摩耗試験法を開発した。

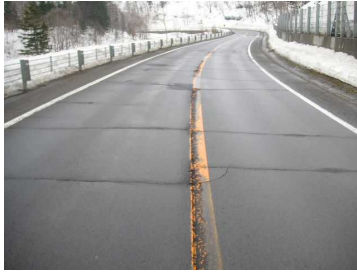
写真-2.1 低温ひび割れ

北海道の道路における積雪寒冷地特有の舗装損傷現象のひとつに写真-2.1に示すような低温ひび割れがある。このひび割れは、急激な温度低下に伴う舗装体の収縮に起因し、北海道の中でも冬の寒さが厳しい地域に多く発生する特徴がある<sup>2)</sup>。低温ひび割れはそのまま放置すると、ひび割れ開口部から雨水等が進入し、路盤、路床の破壊にまで至り平坦性が悪化することがあるため<sup>3)</sup>、適切に補修する必要がある。低温ひび割れの補修工法としては、ひび割れ開口部へのシール材注入後、ひび割れ抑制シートを敷設し、その上にオーバーレイする工法が標準的に行われている。しかし、低温ひび割れ発生地域の中でも特に寒さの厳しい地域では、上述のような標準的補修工法の施工後1冬を経過した時点で再びクラックが発生してしまうことがある。

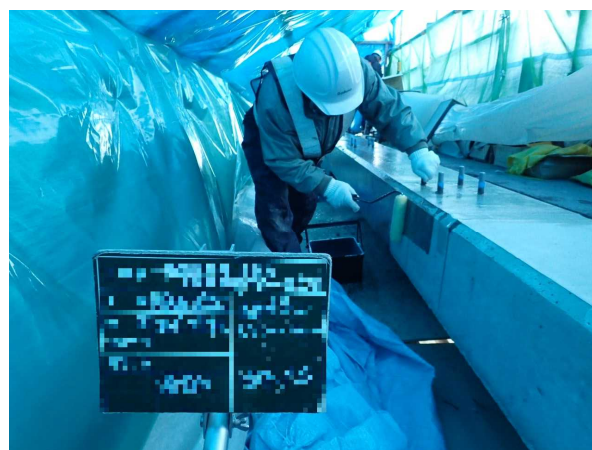
写真-1.1 厳冬期における防寒仮囲い内でのシラン塗布状況例（手前の黒板は画像処理を行っている）

シラン系表面含浸材（以下、シランと記す）は、水や塩化物イオンの侵入抑制機能をコンクリート表層へ付与する浸透性の保護材である。施工性や経済性に優れ、寒冷地ではコンクリートの凍・塩害抑制対策として使用されている<sup>1)</sup>。シランは気温 5℃以下の環境では適用対象外<sup>2)</sup>とされ、多くの製品も常温施工を原則としている。一方、寒冷地では作業工程の関係でやむを得ず厳冬期に塗布することがある（写真-1.1）。作業を合理的に行うには防寒仮囲いの温度や撤去時期等を適切に定める必要がある。しかし、低温下での含浸性に関する情報が少なく、厳冬期の施工仕様は十分確立されておらず、手探りで行われることもある。このため、低温下での最適な塗布工程の策定に必要な施工要領の整備が急がれる。本研究ではシランの冬期施工要領の策定に向けて、種々の検討を行った。

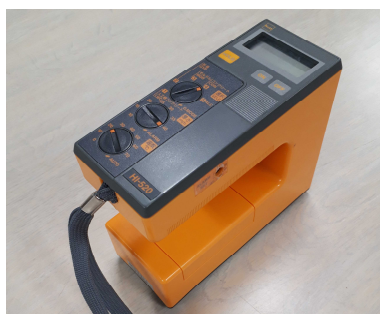
写真-3.2 高周波水分計

現場ではコンクリート表面の含水率を、写真-3.2に示す高周波容量式(20MHz)の水分計で管理することが多い。水分計には長さ 50mm、幅 5mm の電極が 35mm 間隔で2枚配置され、電極を表面に押し当て、電極間の誘電率から含水率を推定する仕組みになっている。低温下でガスバーナーを使用する条件下での含水率の管理手法としての適用性を評価するため、水分計による測定も

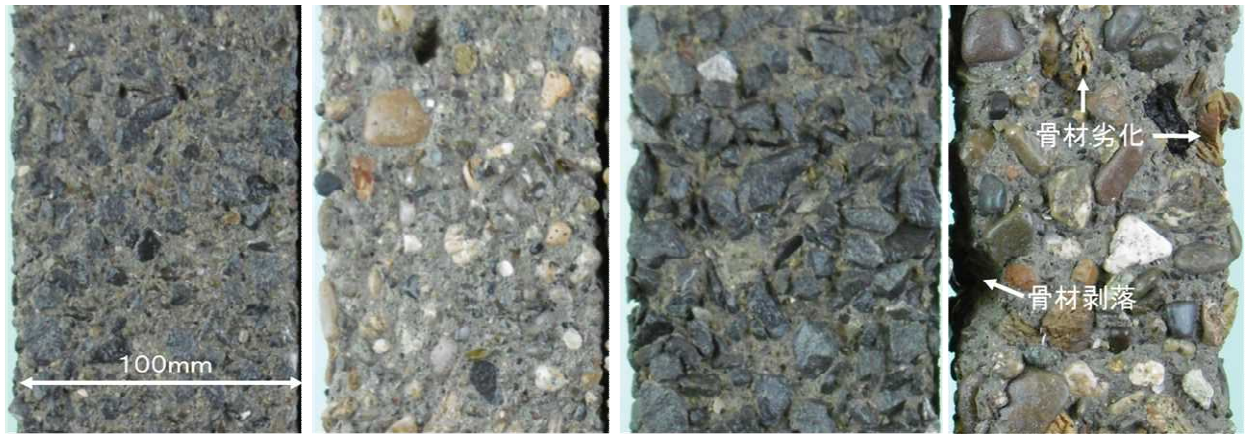
(1)粗骨材A:50サイクル (2)粗骨材D:50サイクル (3)粗骨材A:300サイクル (4)粗骨材D:300サイクル  
写真-3.1 供試体表面の劣化状況の例

質量減少率 8% は、スケーリング量  $0.9\text{g}/\text{cm}^2$  程度に相当する。この程度までの劣化の場合は、粗骨材が低品質の場合、多少のポップアウト等によってややスケーリング量が多くなる場合もあるが、その影響は大きくはなく、ペーストの性状や細骨材の品質の影響が支配的な領域といえる (写真-3.1 (1) および (2))。これに対して質

質量減少率が 8% (スケーリング量  $0.9\text{g}/\text{cm}^2$ ) を超える領域になると、良質な粗骨材は劣化に抵抗して残存する(写真-3.1 (3)) のに対して、低品質な粗骨材は、粗骨材そのものが劣化(膨張、ひび割れ、破壊など)して剥落する(写真-3.1 (4)) などして、質量減少率に大きな差が生じる結果となった。

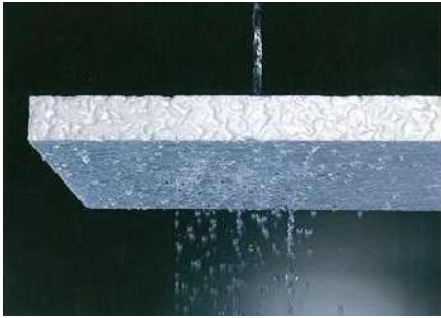
写真-3.1 透水性を有する断熱材

次に、現地で施工した特殊ふとんかごの規格は標準タイプ1000×250×2000mmで中詰材は切込材80mm級を使用し、勾配1:1.5のり面に施工した。断熱対策として特殊ふとんかごの下面に厚さ50mmの断熱材を敷設した。断熱材は写真-3.1に示すように透水性を有する発泡スチロールであり、その基本物性値を表-3.2に示す。なお、断熱対策は特殊ふとんかごの上面に施工することが効果的であるが、断熱材は紫外線の影響を受けること、

非常に軽量であることから特殊ふとんかごに密着しないことが考えられたので、特殊ふとんかごの下面に敷設した。

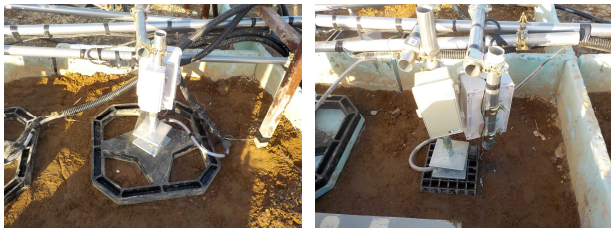
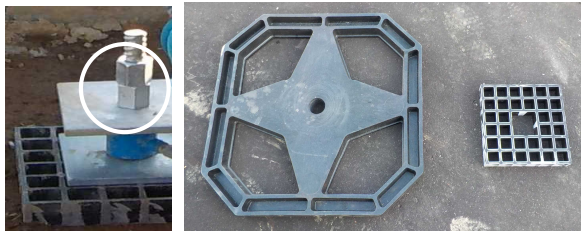
平ナット(ダブル)

各種受圧板

苫小牧施工試験フィールド内のコンクリート土槽内に地山補強土工を設置した。前年度の結果も踏まえ、アンカー頭部の平ナットが移動しないようにダブル構造とした(CASE①、②)。また、受圧板に受ける凍上力を抑制するために小型受圧板での試験も行った(CASE②)。断面図と試験施工状況を図-4.1および写真-4.1にそれぞれ示す。

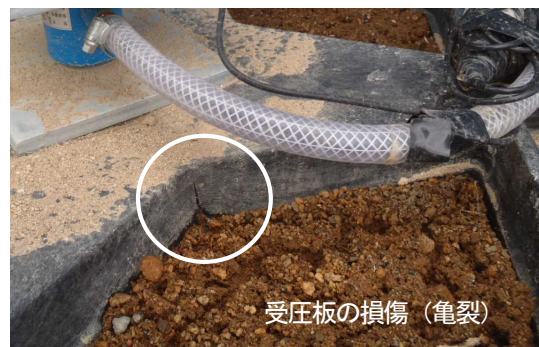
写真-4.2 受圧板 (CASE①) の損傷状況

外気温が低下する 1 月下旬から 2 月下旬にかけて荷重は増加し、CASE①が最大で 65kN、CASE②で最大 45kN となった。受圧板の設計荷重 50kN に対して、CASE①が設計荷重を上回り、受圧板が損傷していることを確認した(写真-4.2)。なお、受圧板の変位については変位計を固定していた支柱が凍上の影響により損傷したことから、正確な計測結果を得ることが出来なかった。
