## 16 食料供給力強化に貢献する積雪寒冷地の農業生産基盤の整備・保全管理に関する研究

研究期間：平成 28 年度～令和 3 年度

プログラムリーダー：寒地農業基盤研究グループ長 中村和正

研究担当グループ：寒地農業基盤研究グループ（資源保全チーム、水利基盤チーム）

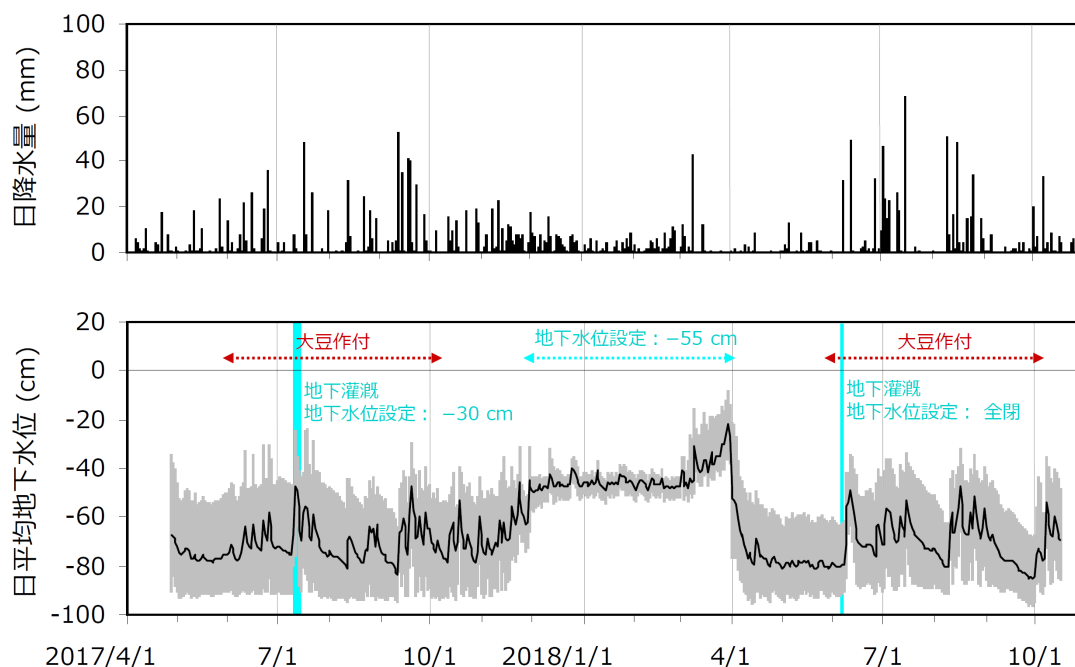
図-3 B圃場における降水量と日平均地下水位の平均値（n = 21）の季節変化（地下水位のエラーバーは、最大最小を示す。）

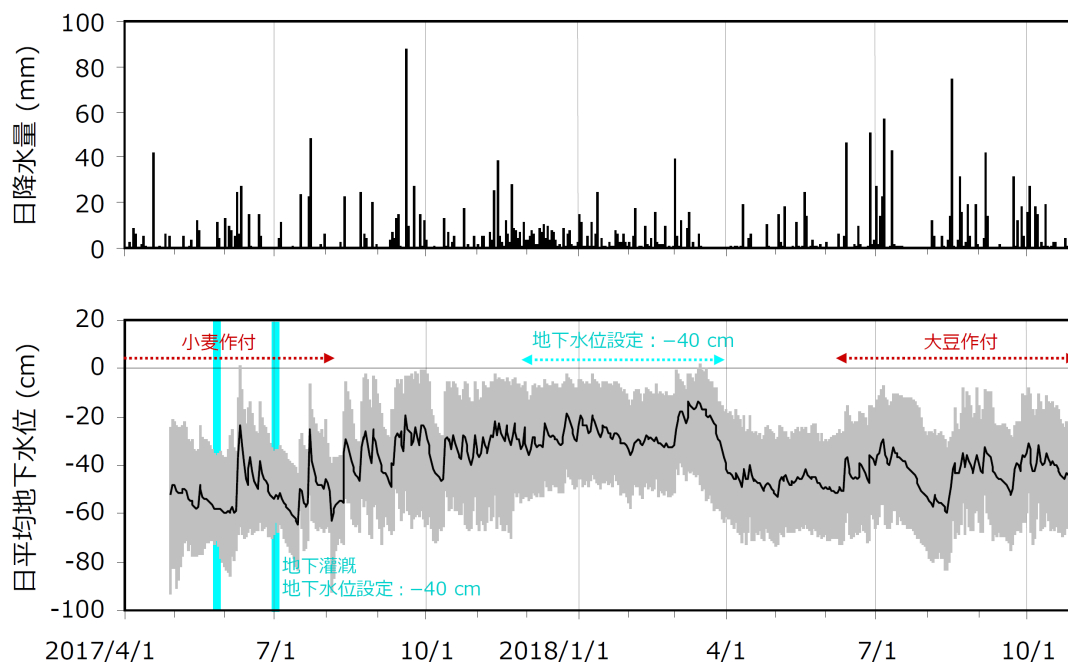
図-4 I 圃場における降水量と日平均地下水位の平均値 (n = 21) の季節変化 (地下水位のエラーバーは、最大最小を示す。)

あったのに対し、2018年は134、191、223、132 mmで、2017年と比較するとB圃場と同様に7月、8月の降水量が大きかった(図-4)。2017年5月は降水量が小さく、5月25日から4日間地下灌漑を実施した。この時の地下灌漑取水量は24 mmで、灌漑期間中に合計15 mmの降水があった。FOEASの水位管理者と水位制御器の設定水位調整に時間を要したことも影響し、暗渠排水量は32 mmと大きかった。また、6月30日から7月5日までの5日間に2回目の地下灌漑を実施した。この時、地下灌漑取水量は18 mmで、灌漑期間中に合計15 mmの降水があったが、暗渠排水量は1 mmに過ぎなかった。

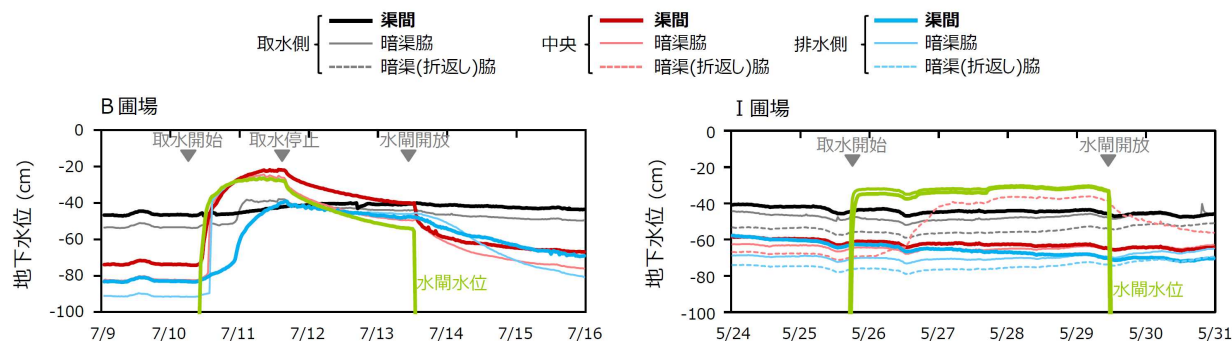
図-6 B 圃場および I 圃場における地下灌漑実施時の暗渠脇 0.5 m 離れと渠間の地下水位変動 (取水側、中央、排水側はB 圃場でそれぞれ 30、90、150 m、I 圃場でそれぞれ 40、130、220 m 地点を示す。暗渠(折返し)は、I 圃場のみである。)

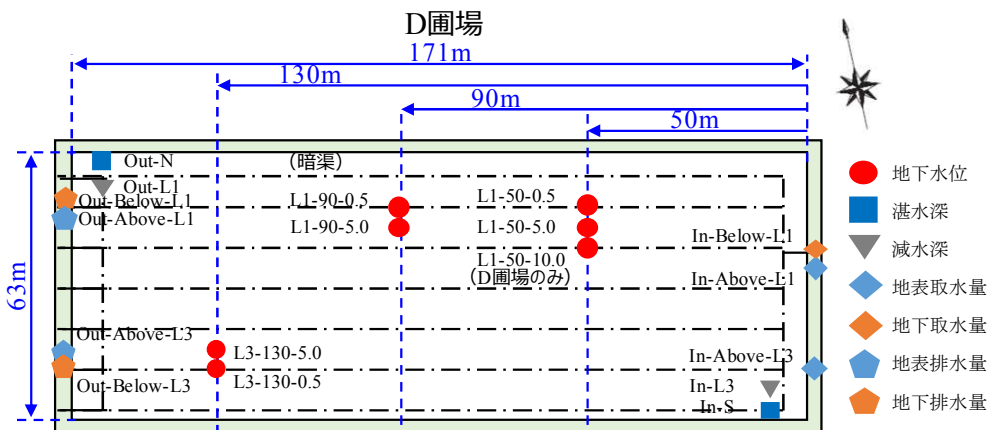
図-2 観測地点の位置 (D圃場の例)

D圃場を例として、各圃場における観測地点の位置を図-2に示す。各圃場の水収支を把握するために、電磁流量計により地表取水量、地下取水量、地下排水量を観測した。ただし、地下取水量を観測する電磁流量計は、平成28年度は所有台数が2台であったため、AおよびD圃場にだけ設置し、C圃場には設置しなかった。平成29年度では地下取水量を観測する電磁流量計をA、D、C圃場に、平成30年度ではDs、D、C圃場に設置した。なお、取水量に欠測が生じた期間については、湛水位および地下水位の変化量を基にした圃場の水収支により、取水量を推定した<sup>4)</sup>。この推定は、考察に用いるには十分な精度で行えた。各圃場の地表排水量については、直角三角堰を排水口近傍に設置し、観測した。さらに、塩ビ管に格納した絶対圧式水位計を田面から1.3mの深さに埋設し、各圃場内の地下水位を観測した。地下水位観測地点名は、暗渠ライン名（L1またはL3）-取水桝からの距離（m）-暗渠ラインからの距離（m）を表している。湛水位は、水圧式水位計を各圃場の2ヶ所に設置し観測した。各圃場において湛水があり、かつ取水、排水、降雨がないときにN型減水深計を各圃場内の2点に設置し、減水深を

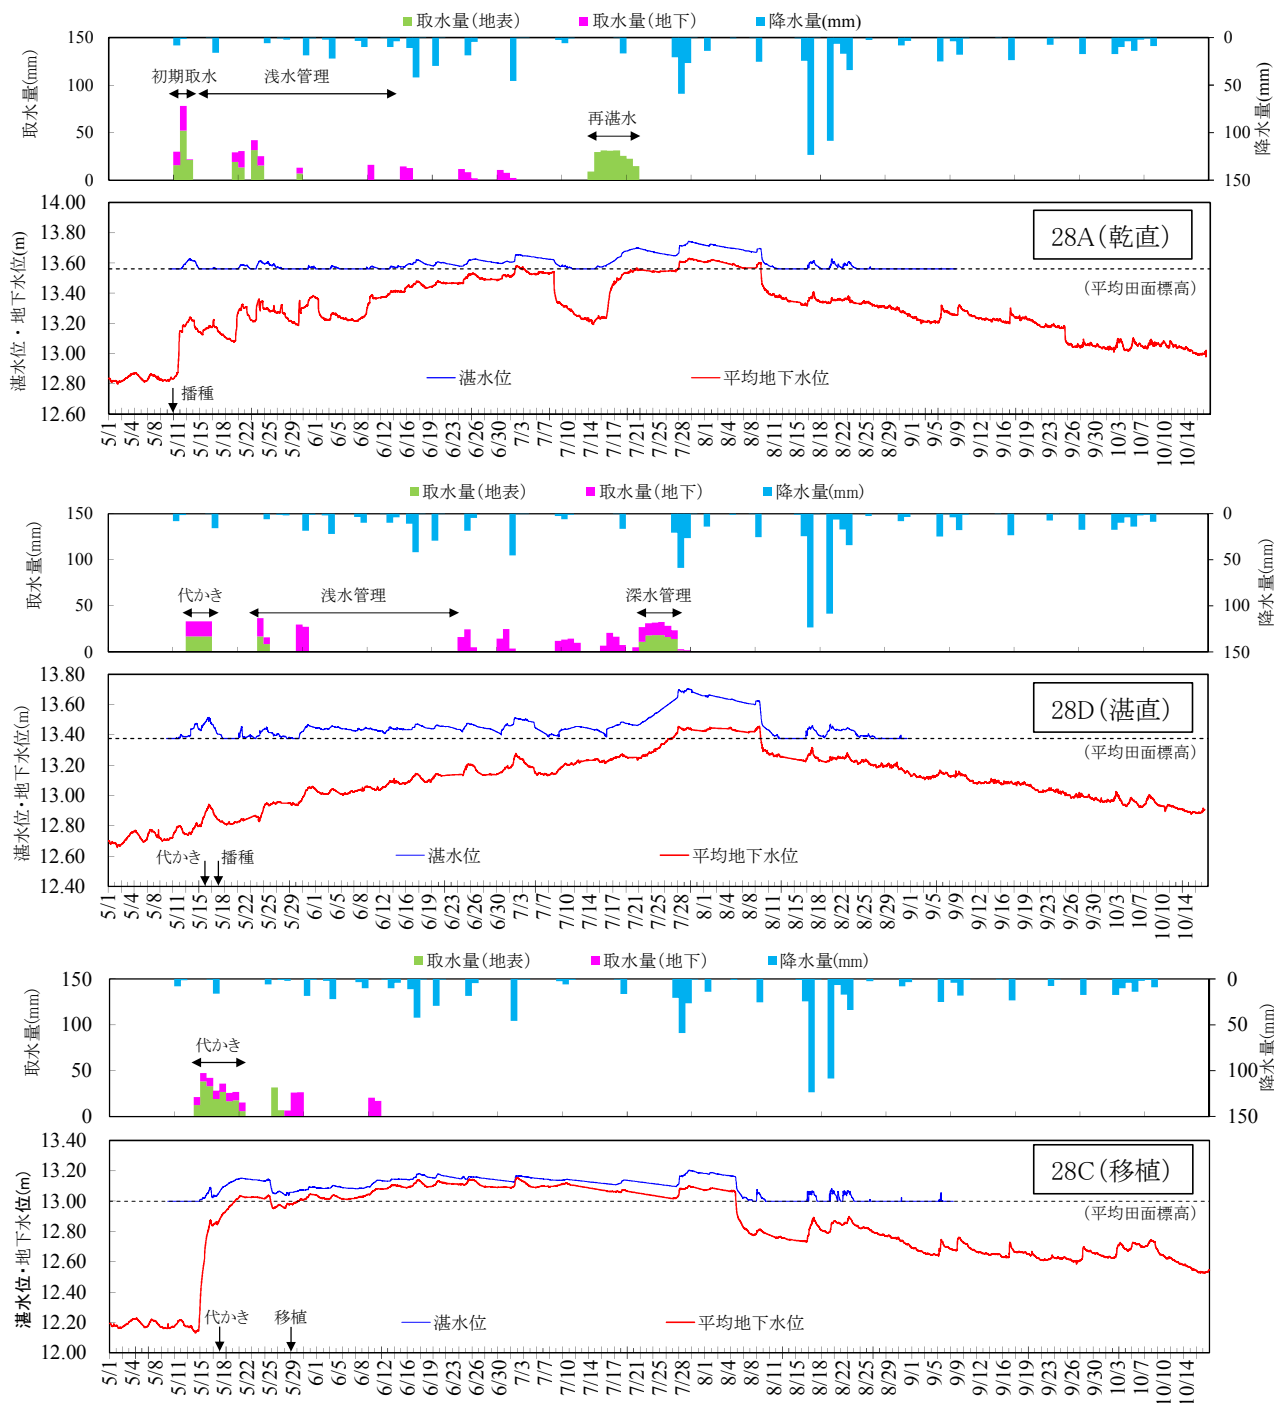
図-3 各圃場における湛水位および地下水位の経時変化 (平成 28 年)

湛水位および地下水位の経時変化をみると、移植栽培では、地表灌漑と地下灌漑の併用による代かき取水に伴い、地下水深が-0.80m から-0.10m 程度まで急速に上昇した。湛水期間中における圃場の地下水位は、8 月初めまでほぼ湛水位と一体的に変動していた。C 圃場における水管理の特徴としては、代かき用水があったこと、中干しが行われなかったために再湛水時の栽培管理用水量がなかったことが挙げられる。

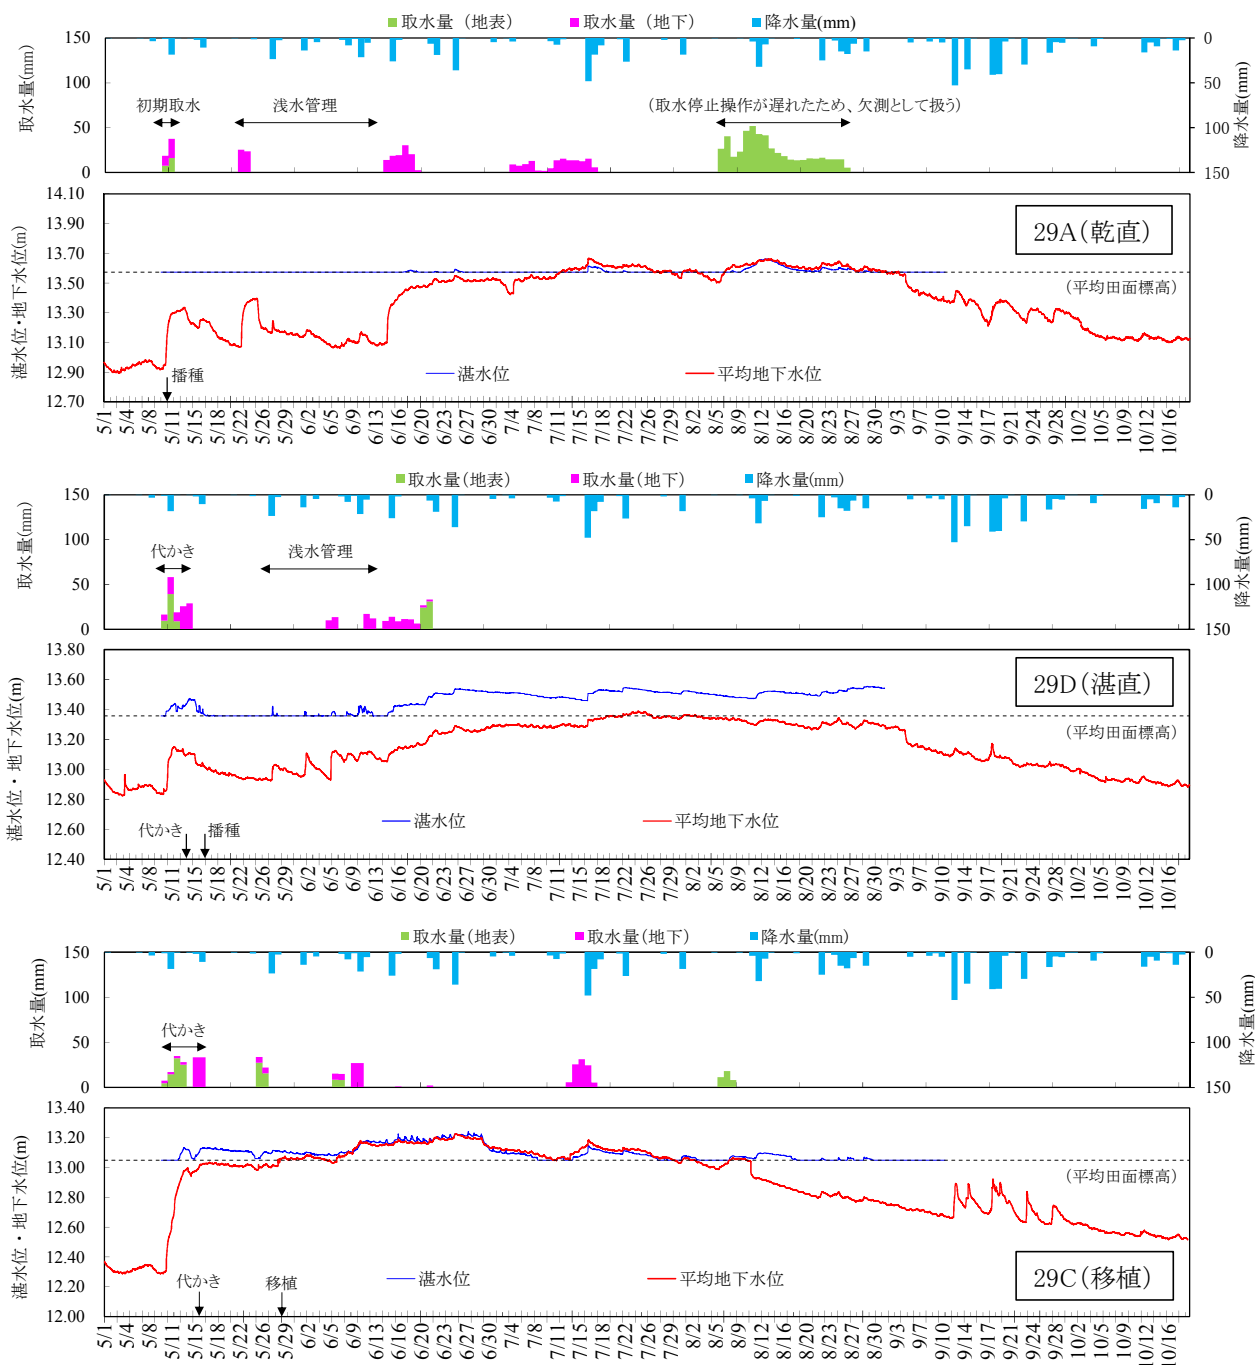
図-4 各圃場における湛水位および地下水位の経時変化 (平成29年)

図-4に示すように、29Cでは、初期取水が5月10日に行われ、代かきが5月15日に行われた。その13日後に移植が行われ、その後は湛水状態で管理された。

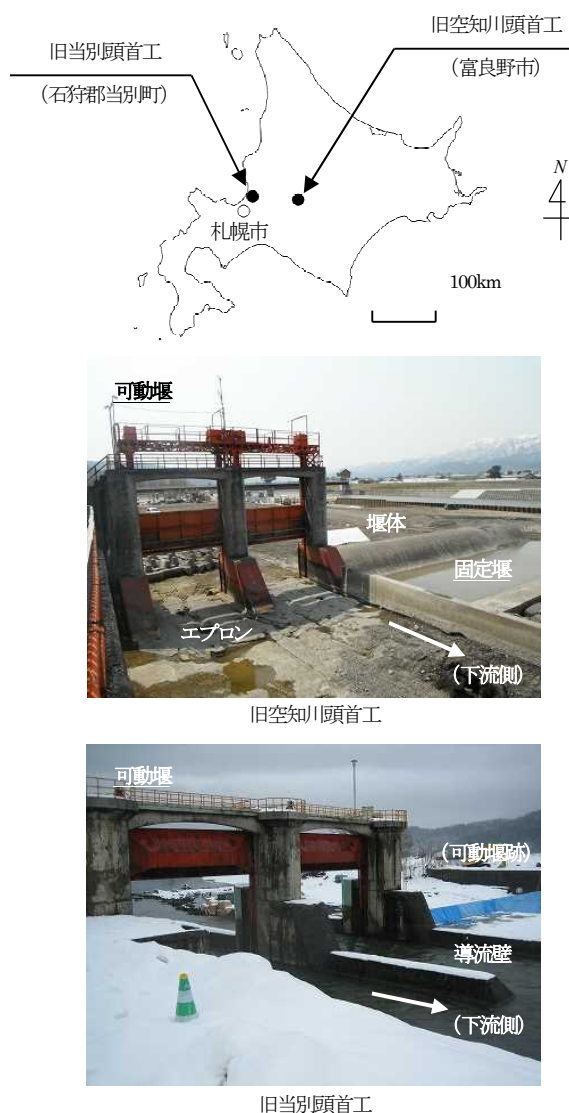
図-1 各頭首工の位置および撤去時の状況

診断対象とした頭首工は、北海道上川地方に位置する旧空知川頭首工、ならびに石狩地方に位置する旧当別頭首工である。各頭首工の位置および撤去時の状況を図-1 に示す。旧空知川頭首工は、昭和 30～32 年に造成され、平成 27 年の撤去時における供用期間は概ね 60 年である。形式は、左岸側に固定堰、右岸側に可動堰を配置する複合堰である。一方、旧当別頭首工は、昭和 35～37 年に造成され、平成 25 年の撤去時までの供用期間は概ね 50 年である。形式は、全面可動堰となっている。いずれの頭首工においても、主に気中に曝されている堰柱は寒暖差の大きい凍結融解環境下に置かれており、外観上からも著しい凍害劣化が確認される。また、主に水中に曝されている堰体やエプロンでは、断面欠損に至る著しい摩

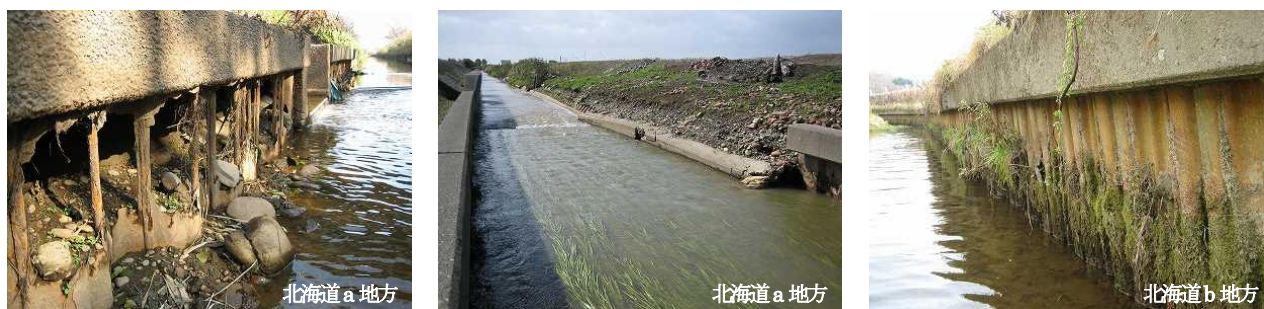
図-6 北海道内における農業用排水路を構成する鋼矢板の腐食

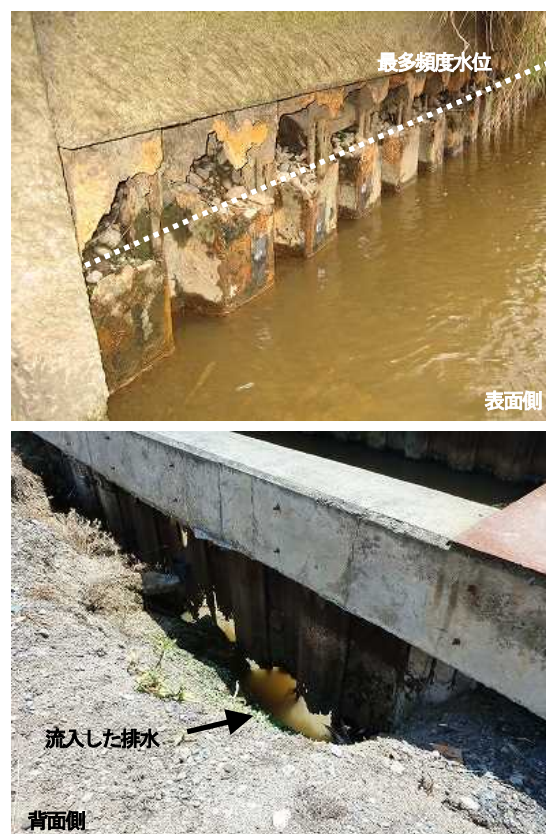
図-8 鋼矢板の腐食の代表的な現況

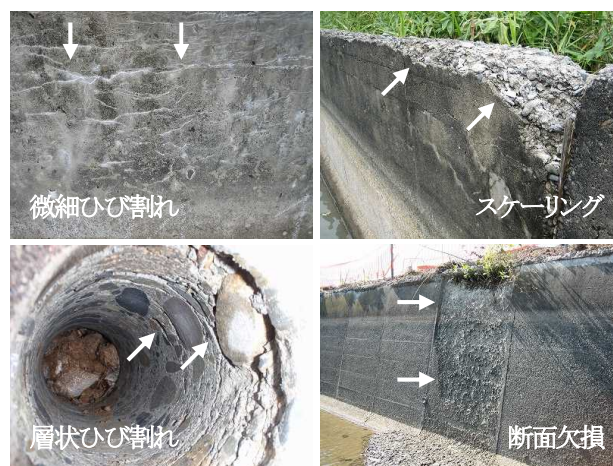
図-15 開水路に発生した凍害劣化による代表的な変状

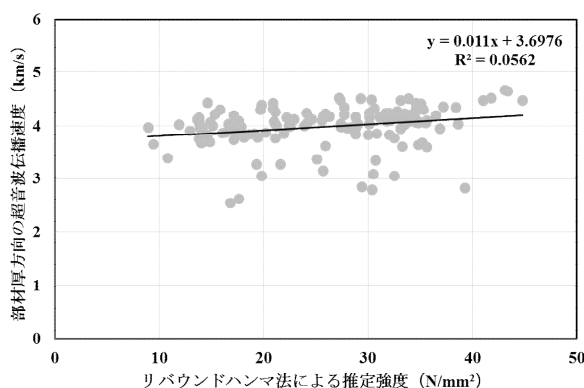
図-20 リバウンドハンマ法による推定強度と超音波伝播速度との関係

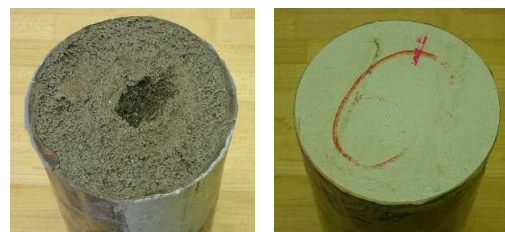
図-39 162サイクル終了後 コア状況

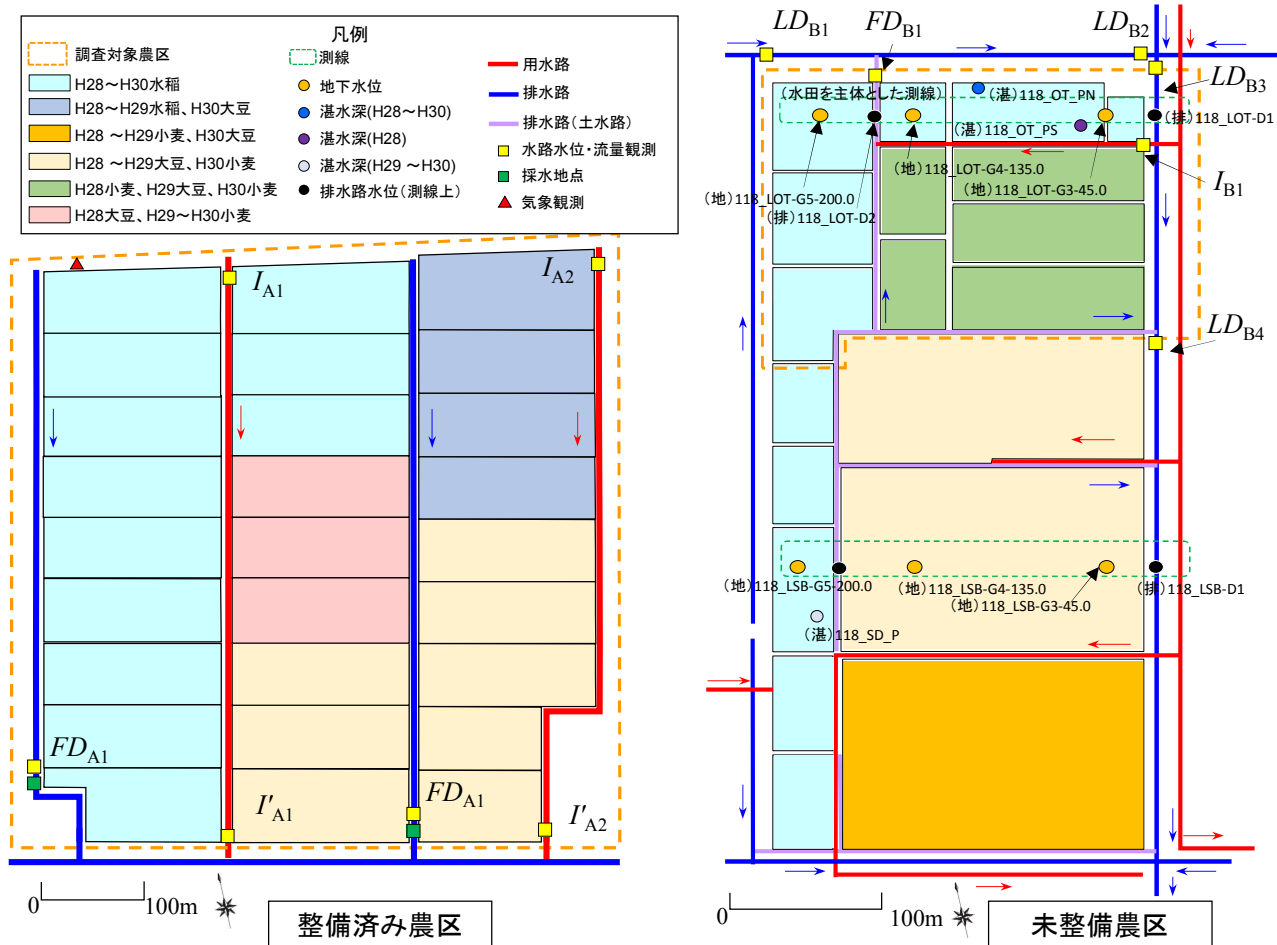
図-2 観測地点の位置(農区調査)

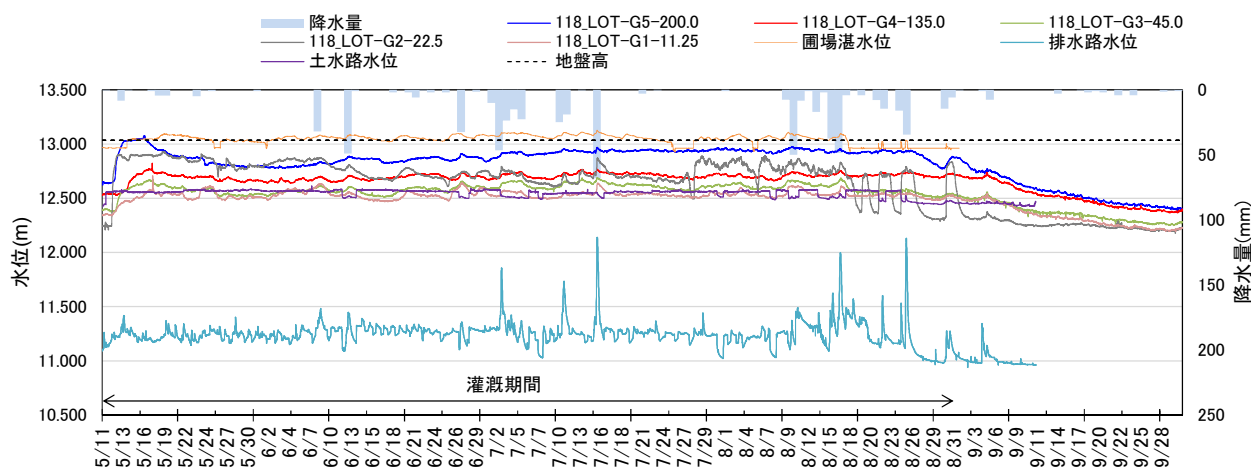
図-5 測線における地下水位および水路水位の経時変化 (平成30年、水田主体)

水田を主体とした測線についてみると、地下水位は、農区の西側に位置する118\_LOT\_G5\_200.0と118\_LOT\_G4\_135.0で概ね同様となり、118\_LOT\_G3\_45.0

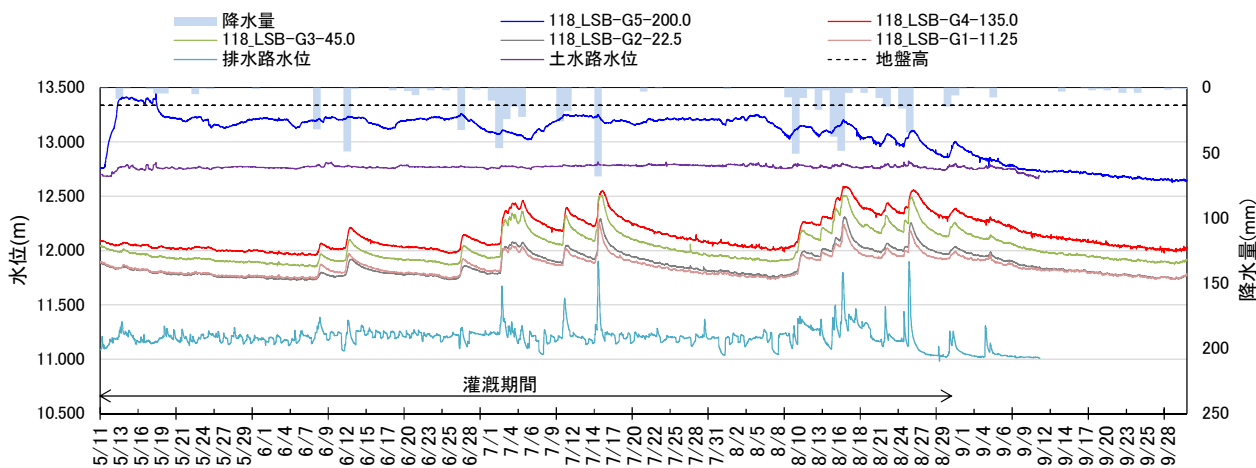
図-6 測線における地下水位および水路水位の経時変化 (平成30年、畑地主体)

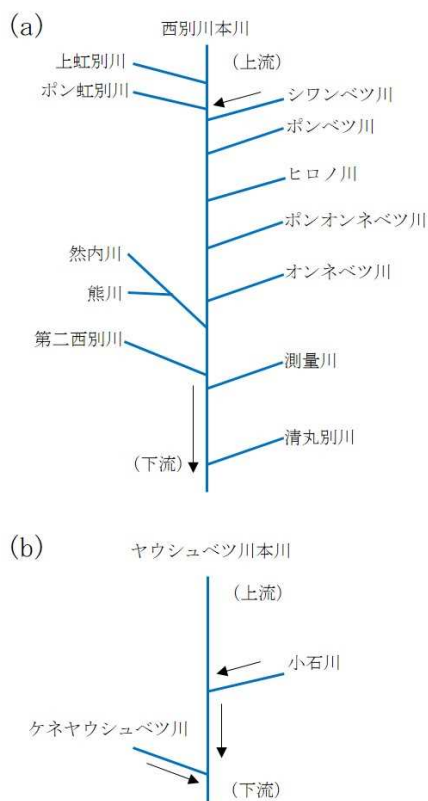
図-2 河川概要図：(a) 西別川、(b) ヤウシュベツ川

対象流域の水質状況を把握するために、平水時における採水調査を実施した。西別川の採水地点は、本川16点、支川15点の計31点設定し、ヤウシュベツ川の採水地点は、本川3点、支川3点、計6点設定した(図-1)。本川の採水地点は、支川が合流した下流に設定し、さらに地点の距離間隔が等しくなるように設定した。支川の採水地点は、本川との合流点付近に設定し、大きな支川の場合は採水地点を複数点設定した。2017年は4月から11月までに15回、2018年は5月から11月までに14回実施
