3 突発的な自然現象による土砂災害の防災・減災技術の開発

研究期間 : 平成 28 年度～令和 3 年度
プログラムリーダー : 土砂管理研究グループ長 西井 洋史
研究担当グループ : 技術推進本部 (先端技術チーム)、地質・地盤研究グループ (地質チーム、土質・振動チーム)、土砂管理研究グループ (火山・土石流チーム、地すべりチーム)、寒地基礎技術研究グループ (寒地構造チーム、寒地地盤チーム、防災地質チーム)

3.1 突発的な自然現象による土砂移動の監視技術及び道路のり面・斜面の点検・管理技術の開発

3.1.1 土砂移動の監視を踏まえた被害予測技術に関する研究

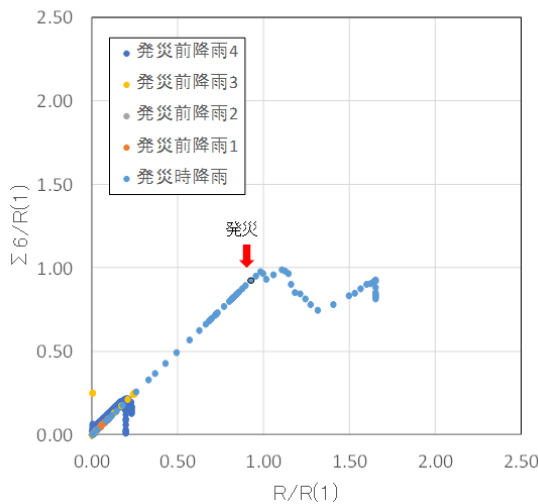
図2-4 発災前1か月間の降雨のスネーク曲線
($\Sigma 6/R(1) - R/R(1)$)

図2-3に現地状況のイメージ図を示す。当該道路は富士山裾部の山岳道路で、図の上方に向かって登り勾配となっている。被災箇所は、図右下の沢部を埋めた盛土(赤線部)である。当該箇所では、道路の表流水を縁石(アスカブ)で被災箇所の側溝に導いてから升および暗渠管を通じて沢部の縦排水により排水をしている。発災時の降雨は5時間という短時間で被災時の連続雨量に達しており、短時間の集中豪雨により大量の表流水が集中したため、崩壊したと考えられる箇所である。図2-4に発災前1か月の降雨について6時間累積雨量および連続雨量を1年確率連続雨量で正規化し作成したスネーク曲線($\Sigma 6/R(1) - R/R(1)$)を示す。この図からも、発災時には1年確率に近い連続雨量が6時間程度で一気に降っていたことがわかる。また、写真2-1に被災状況を示すが、アスカブで導かれた表流水が被災箇所に大量に流入しているのがわかる。

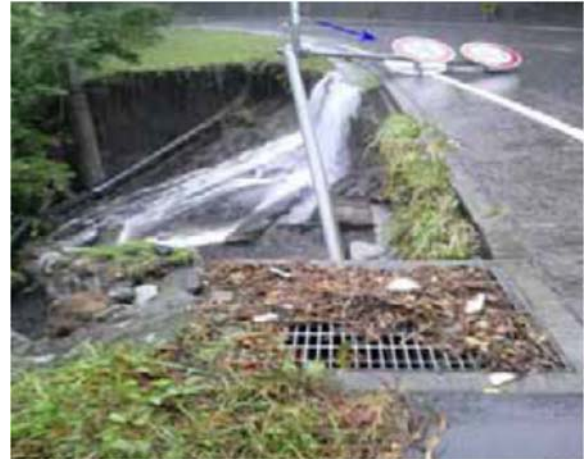
写真2-1 被災状況

水を側溝で受けて手前の升を介して沢に排水していたが、写真2-1では側溝が土砂で閉塞して草が生えている状況であり、適切な排水がなされていなかったことも、被災要因の1つであったと考えられる。

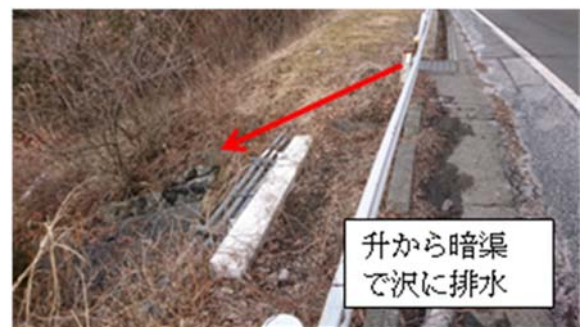
写真2-2 表面流の排水系統

一方で、写真2-1をよく見ると手前に排水升があり、写真2-2に示すように上方からアスカブで導いた表流

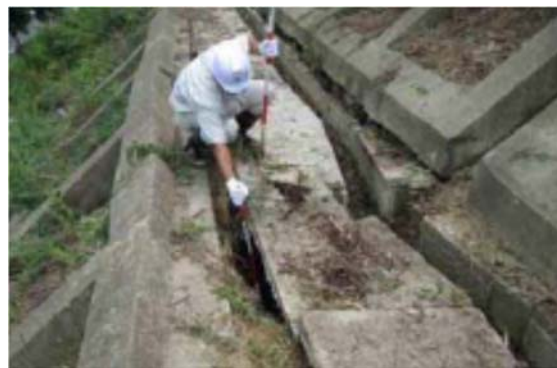
写真 2-3 被災状況

図 2-5 に現地状況のイメージ図を示す。当該道路は、小規模な丘陵部を開削した両切道路の切土のり面で、図右側の部分は「吹付のり枠+グラウンドアンカー工」で補強されており、被災箇所（図中赤線部）は「吹付のり枠+地山補強工」が行われていた。写真 2-3 に被災状況を示すが、土砂が流出するような崩壊には至っていないが、小段位置で大きくずれが生じた災害である。写真 2-4 に示すように、のり面近傍に溜池があり、その水面がほぼ変状が発生した小段の位置と一致していた。また、のり面からは多くの湧水が見られ、常時水位が高いものと推察された。

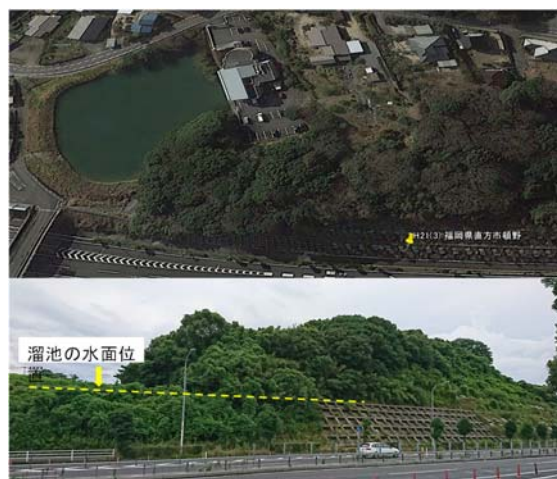
写真 2-4 周辺状況（溜池の位置関係）

当該箇所は、図 2-2 で示した切土の被災要因である豪雨と湧水の 2 つの要因が複合して生じており、特に湧水

の供給源となる溜池の位置が特徴的である。グラウンドアンカー工が施されていた範囲では、地下水を抜くための排水対策が行われていたが、地山補強工の部分では湧水があるためのり枠内は開放型であったものの、それ以外に排水対策が見られなかった。

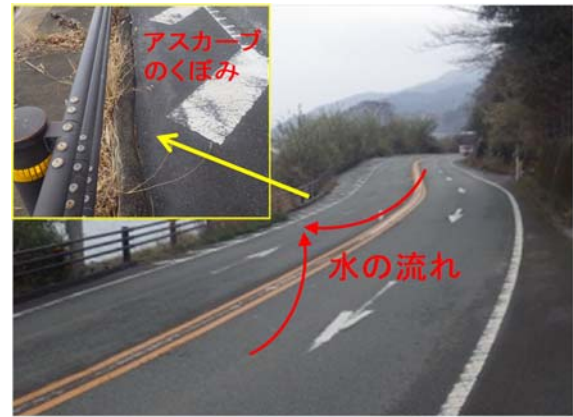
写真 2-5 アスカーブ箇所(滞水⇒オーバーフロー)

表流水をアスカーブ等で流下させているところで盛土のり肩部が沈下している箇所で、滞水してアスカーブをオーバーフローしたり(写真 2-5)、アスカーブの端部が盛土部で終わっているところで表流水がのり肩からのり面に流入して(写真 2-6)表層部の侵食・崩壊が発生していた。盛土高さや、流入範囲にもよるが、崩壊規模は比較的小さく、概ね 250m³ 以下であった。1 件は流入範囲が広く 500m³ と比較的大きなものもあった(写真 2-7)。

点検のポイントとしては、盛土部とアスカーブの端部の位置関係や盛土部の縦横断勾配の変化に対して、滞水してオーバーフローをしたり、端部の位置が不十分で盛土部に流入したりしないか、さらにアスカーブも含めた排水施設による路面排水の機能が十分であるかを確認することが必要である。また、対応策としては、切り盛り境界部に集水柵を設けてアスカーブにより導かれた表流水を排水して流末に導き、盛土部に表流水が流入しないようにするなど排水系統による工夫が考えられる。

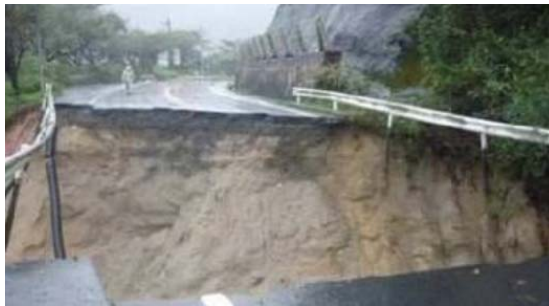
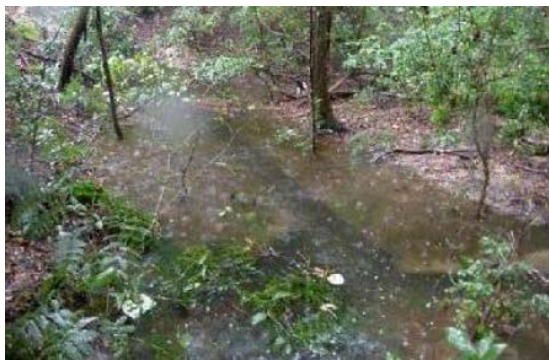
写真 2-8 窪地滞水による崩壊事例 (その 1)

(a) 崩壊状況

(b) 滞水状況

いないあるいは土砂流入等で横断排水管が閉塞し排水機能が不全となり滞水し、浸透水により盛土内水位が上昇することで崩壊が発生していた (写真 2-8、写真 2-9)。崩壊規模が大きく (1,500、1,600、11,600m³) と路面に影響するものであった。盛土が全体的に崩壊し災害規模が大きくなるため、要注意箇所である。

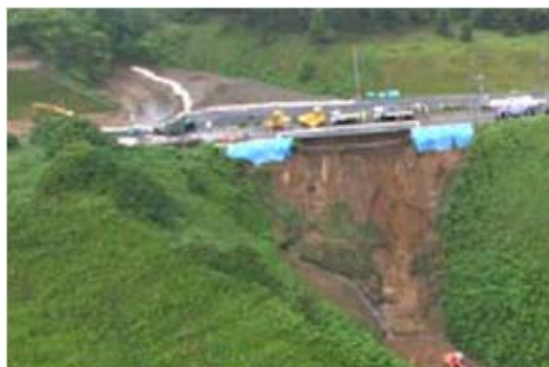
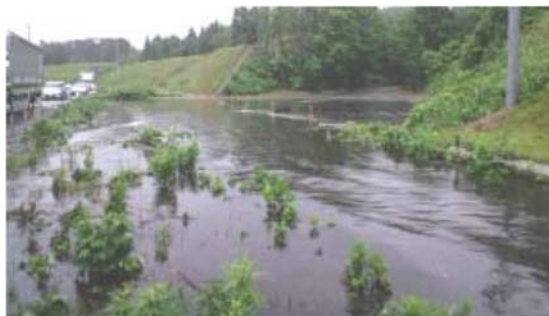
写真 2-9 窪地滞水による崩壊事例 (その 2)

(a) 崩壊状況

(b) 滞水状況

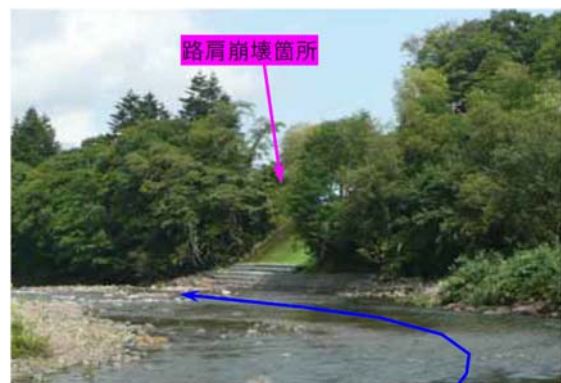
写真 2-10 河川増水による洗掘崩壊箇所の例

河川の攻撃面などの地形的要因によって、河川の増水に伴い護岸部分の洗掘・侵食により肩部部分下方が流失した (写真 2-10)。規模は、増水の程度や護岸などの構造によるため、大小様々であった (130、230、500、8,000m³)。河川の増水によるものは、道路の構造上の災害ではなく、対策については河川護岸との兼ね合いもあ

るため別途検討する必要はあるが、攻撃面や川幅が狭くなる箇所などの河川水の影響を受けやすい箇所については、注意をしておく必要があると考える。

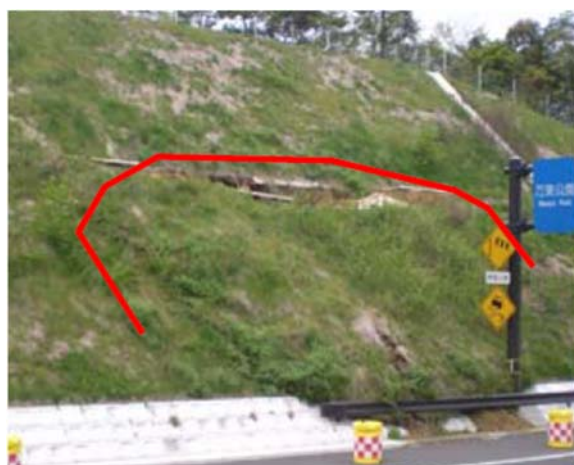
写真2-11 谷部の切土箇所の事例（脆弱部残存）

沢部・谷部・鞍部を含む箇所を切土する際、尾根部にあたる場所は表層の脆弱な部分は切り取られるが、沢部・谷部・鞍部の切り取りが浅いところでは表層の脆弱部が残存することがある（図2-8）。このような箇所は、地質・土質的にも尾根部に比して崩壊しやすく、さらに背後に集水地形がある場合には、表流水の流入も伴いより崩壊しやすい状況となる。このような箇所を尾根部と同様に植生工のみ保護した箇所では崩壊が発生していた（写真2-11）。

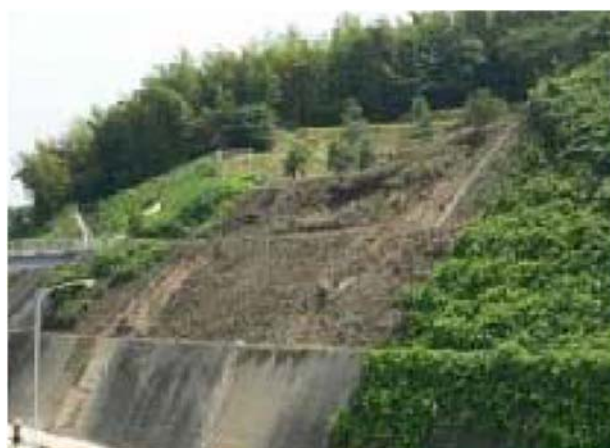
写真2-12 背後地からの表流水による崩壊事例

また、土砂斜面において安定勾配で切土を行った箇所でも、背後に集水地があり大量の表流水が集中して、表層部を侵食したり、集水地が浸透性の高い土砂の段丘部分で浸透水が湧水として切土のり面に流入し、表層部が泥濁化して土砂流出が発生していた（写真2-12）。

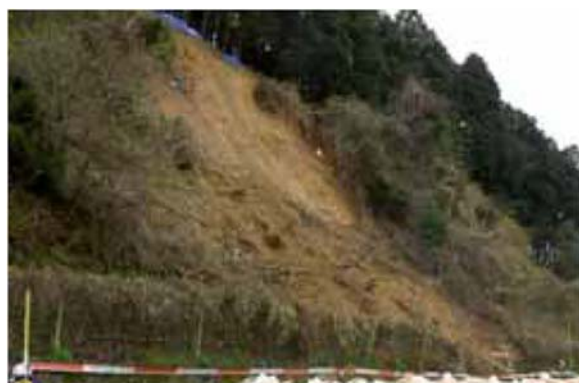
写真2-13 表層の風化による事例（地山：花崗岩）

植生工で被覆されたのり面で、岩の表面が風化して浅く土砂化した箇所、寒冷地において凍結・凍上性の地山が凍結融解によつてのり面が脆弱化した箇所、強雨による土砂流出が発生していた。いずれの箇所も切土時には十分な強度はあったが、気象作用により短期的あるいは中・長期的に土砂化した結果発生したものである。

前者では、強風化性岩でもともと風化を考慮して切土勾配をゆるく切っていた箇所以外に、切土時には十分な強度はあった軟岩等の通常の切土勾配の箇所でごく浅い表層部の風化が進行した結果生じたものがあつた（写真2-13、写真2-14）。

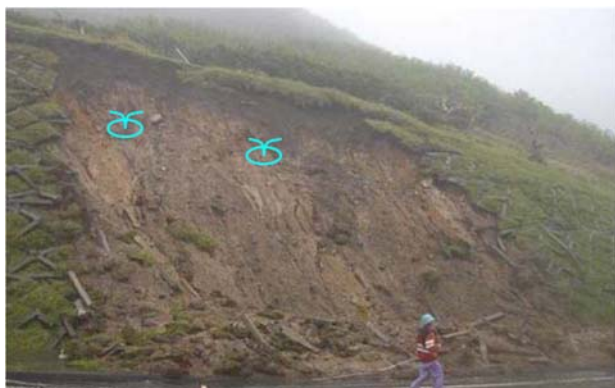
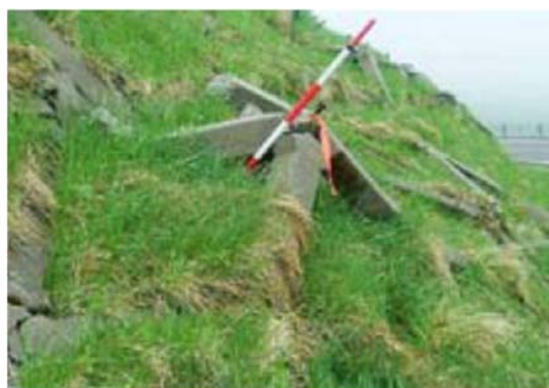
写真 2-16 凍上の影響による被災事例（プレキャストのり枠）

(a) 被災状況

(b) 凍上による浮き上がり

対応策としては、風化による土砂化に対してはのり枠等の構造物工の併用が必要となる。寒冷地の凍結・凍上性ののり面においても同様であり、30cm以上の深さまで泥濘化するのり面には対応できないので、構造物工を用いる場合には凍上力によってのり枠のアンカーピンが持ち上げられることもあるため（写真 2-16）、かごマット工等の凍上対策となる工種を用いる必要がある。

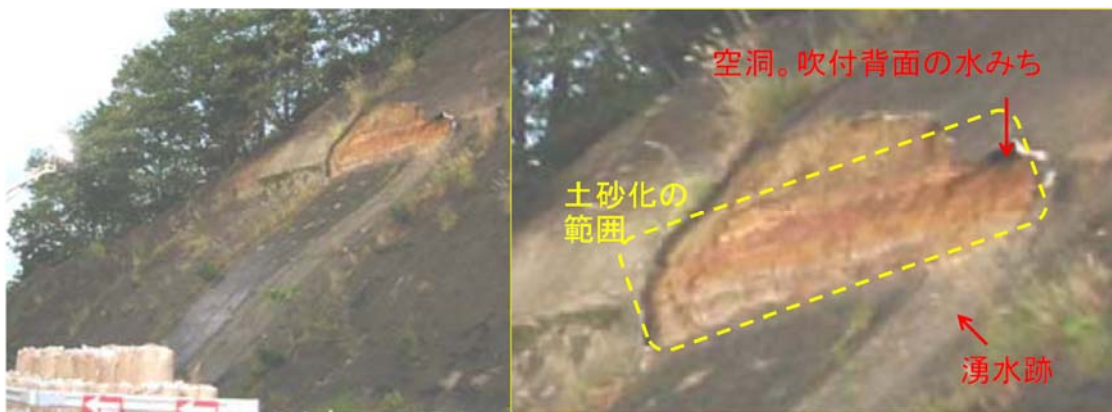
写真 2-17 吹付工オーバーハング部の崩落事例

吹付工の崩落についても、原因は背後地山の風化（土砂化）によるもので、地山と吹付工の密着不良が生じ自重および土圧が作用することで抜け落ちが生じている。特に、被災箇所のようなオーバーハング部は下部の吹き付け厚が薄くなり亀裂が入りやすく、風化により崩落が発生しやすい（写真 2-17）。このため、下部に亀裂があ

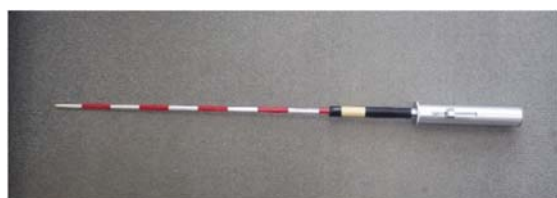
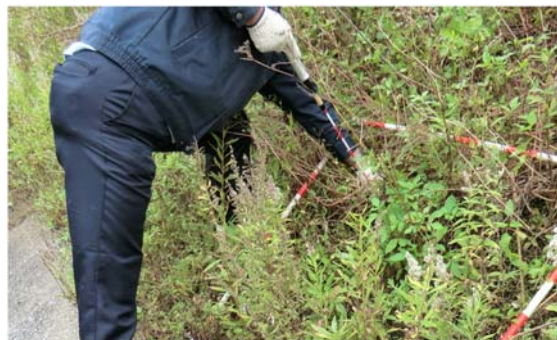
写真 2-15 土壌硬度計およびピンによるサウンディング方法の例²⁾

このような箇所を抽出するには、地山自体の評価をする必要がある。強風化性の岩であれば、切土時に判断し事前に緩勾配化を図っているため、調査・設計時や施工時の記録により抽出することは可能であるが、通常の勾配で切土している一般的な箇所の風化については、机上調査や目視でスクリーニングすることは困難である。このため、ある程度の期間ごとに背面の地山の状況を確認する必要がある。調査方法としては、物理探査により風化深度を調査する方法はあるが大掛かりになるため、できるだけ簡易に確認する方法が求められる。一つの方法として、通常の見視点検時にピンを用いたサウンディングを行い、風化深度を確認することが考えられる（写真2-15）。また、水の影響もあるため、降雨後にのり面の湧水や表流水の状況についても確認しておくことが望ましい。

(a) 測量用ピンを装着した土壌硬度計

(b) 調査状況

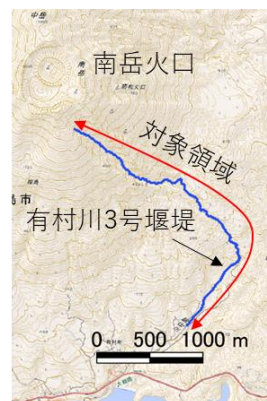
図-1 有村川 3 号堰堤の位置（上）と縦断勾配（下）

流速計および測域センサーを設置しており、土石流の表面の標高、表面流速および荷重の計測によって、土石流の土砂濃度や間隙流体密度が算出できるようになっている（大坂ら、2013）。堰堤の直上流 150 m 区間の勾配は 3 度である。

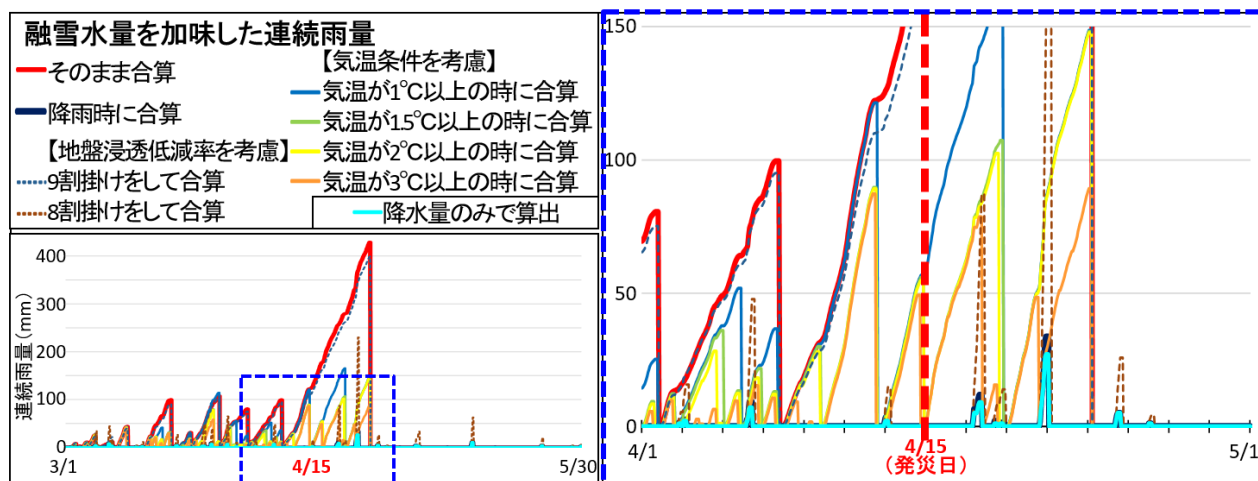
図-2 融雪合算水量から求めた連続雨量各種の時間的変化

気温条件を考慮する場合、閾値 1.5°C 以上の連続雨量については発災日以前では 100mm 未満であり、発災日の後にピークが現れていることから災害を捉えることができなかった。また、閾値 1°C の連続雨量については、発災日の数日前に 100mm を超えるピークが見られたものの、3月にほぼ同じ大きさのピークが見られたことに加えて、発災日の後により大きなピークが確認されたことから、災害との関係を表すことができなかった。

以上のように融雪水量を雨量に換算する際に、地盤浸透低減率や気温条件を変えて、融雪水量換算条件を検証したが、融雪合算水量の連続雨量による発災予測は困難であることが分かった。

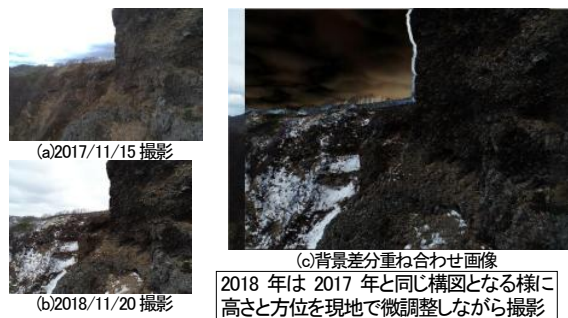
図-2 同じ機体調整撮影画像による背景差分結果

プログラム入力情報だけから UAV の位置や方向を定めて撮影した場合には、高さや撮影方向にズレが生じ、背景差分が行えなかった。そのため、前回の写真と今回のモニタ画像を見比べて高さや方向を調整して撮影した結果、図-2 に示すように、斜面の輪郭部に僅かなズレはみられるものの、斜面自体の画像はほぼ重なっており、背景差分は可能となった。

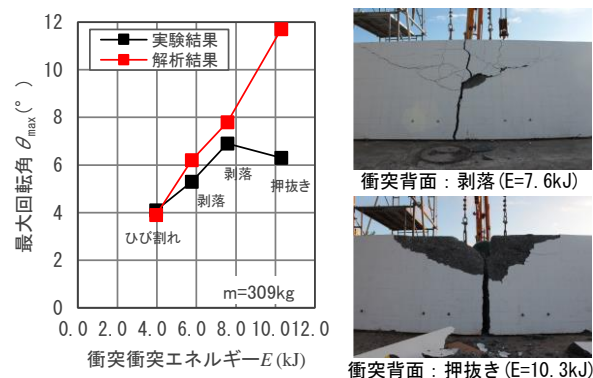
図-2 最大回転角と重錘衝突エネルギーの関係

図-2には、最大回転角と重錘衝突エネルギーの関係を示す。実験結果において押抜きせん断破壊が生じるまでは、衝突エネルギーが大きくなるほど最大回転角も線形的に大きくなる傾向が確認できる。また、解析結果は押抜きせん断破壊が生じる場合を除き、概ね実験結果と一致している。

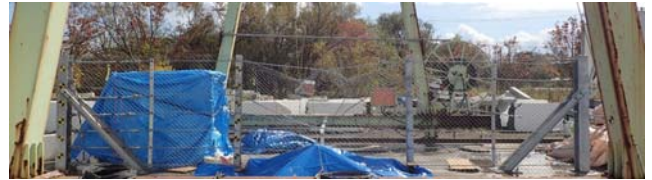
図-5 衝撃実験後の供試体

重錘衝突実験では、可能吸収エネルギーの設計値相当の衝突エネルギーを保有する重錘を衝突させた結果、図-5に示すように重錘衝突位置付近の金網の一部で破網が認められたものの、重錘は捕捉できる性能を有していることを確認した。次に、図-6に示すような数値解析モデルを作成して重錘衝突実験の再現解析を行った結果、図-7に示すように重錘貫入量やワイヤロープ張力を概ね再現でき、数値解析に適用する要素分割や構成則の妥当性を確認できた。また、静的載荷実験の結果から、先行して塑性変形する部材は、落石対策便覧に示される慣用設計法において設計時に想定される部材と一致することを確認した。図-8および図-9に示すように、中間支柱が先行して塑性変形する場合には、ワイヤロープの破断や金網の破網は生じず、中間支柱が弱軸方向へも塑性変形するとともに、最大荷重後の荷重は緩やかに低下し、ワイヤロープが先行する場合には、各支柱に目視下での塑性変形は認められず、ワイヤロープの破断や金網の破網をともなって荷重が急激に低下した。

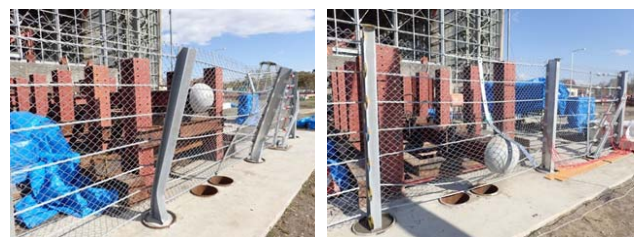
図-8 静的載荷実験後の供試体の様子

(a) 上段に載荷 (b) 下段に載荷

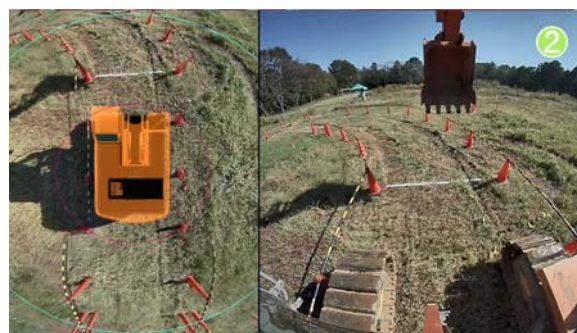
図-5 AVSシステム映像

AVS システムは、建設機械の周囲を囲むように複数の魚眼カメラを建設機械上に設置し、これらの映像を変換処理することによって建設機械を仮想的に上空から眺めたような画像を生成し、オペレータへ提示するものである。本研究では、図-4、5 に示すように遠隔操作型油圧ショベルの周辺に4台の魚眼カメラを設置し、油圧ショベルに搭載した PC で処理した後一般的な無線 LAN にて運転室へ伝送する形式とした。これにより伝送容量の低減が期待できる。本年度の予備実験により、土研保有の遠隔操作型ショベルおよび運転操作室への設置が可能である

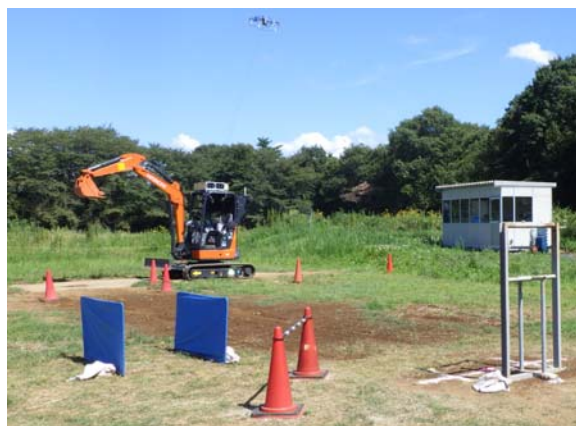
図-7 有線給電UAV実験状況

具体的には以下の条件変更を行った（図-7）。

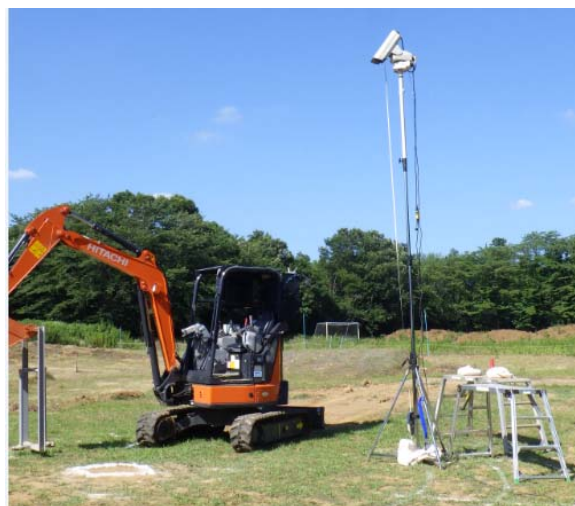
図-9 外部カメラ最適位置検証実験

検討は、遠隔操作型油圧ショベルと車載カメラ 1 台、外部カメラ 1 台を用い、油圧ショベルにて対象物を把持し 45 度移動させる動作を、外部カメラ位置を様々に変えて行った (図-9)。
