土木分野における木材活用に関する研究

本研究では、ピロディン計測器を用いて、北海道内の既存の木製工作物の腐朽劣化状況に関する広範な計測調査を実施し、結果の分析から、部材単位の「経年にもなう腐朽劣化の発生率」の予測式を得た。この予測式を用いることで、経年に伴う部材交換の発生頻度について算定でき、またライフサイクルコスト等の試算も可能となる。これをもとに、維持管理上有利となる木材利用工作物の構造についてケーススタディを行うとともに、これら成果を技術資料に取りまとめ、木材利用の適否や採用の検討の一助となるよう提案を行った。

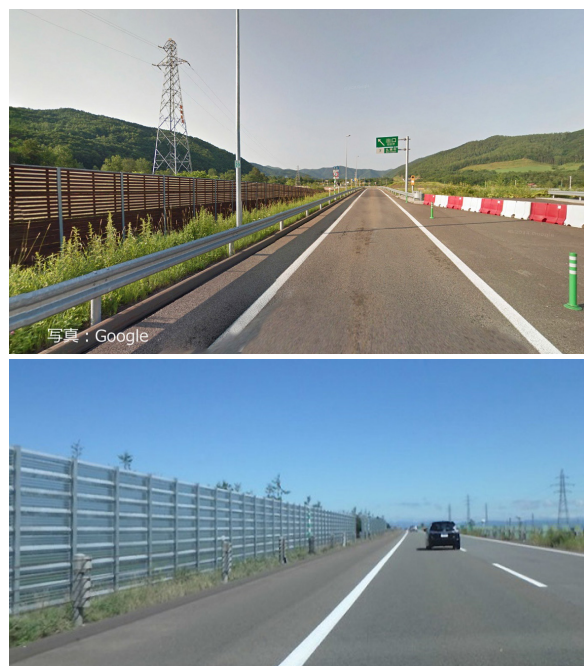
写真-1 北海道内の木製の防雪柵(上)と鋼製の防雪柵(下)

しかしながら、木材は強度や品質にばらつきがあるほか、腐朽による耐久性の懸念もあり、公共インフラにおける維持管理費用と手間の縮減という課題もある中、土木分野での普及は期待されるようには進んでいない。他方、木材には景観面での効果も認められ、適切な利用が進めば、環境・林業・観光・地域活性化など幅広い効果が期待される場所でもある(写真-1)。

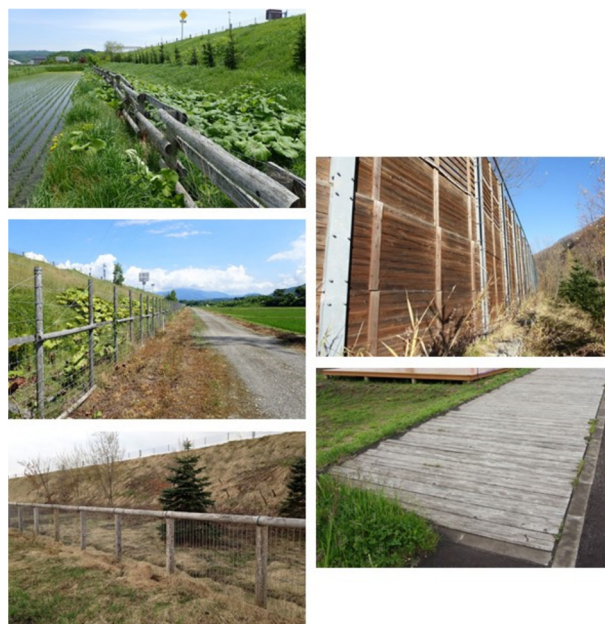
写真-2 調査対象とした木製工作物
(左列：立入防止柵、右上：防雪柵、右下：歩道舗装)

そこで、平成12年頃から北海道の高規格幹線道路に継続的に設置が行われている木製の立入防止柵(写真-2左列)を主たる調査の対象とした。また、これらの調査で得られた傾向を確認するため、他の構造の工作物として木製の防雪柵と木製の歩道舗装について調査の対象とした(写真-2右列)。

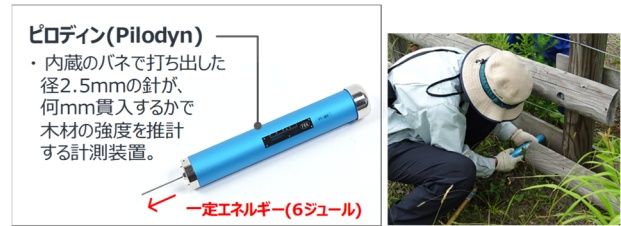
図-3 ピロディン計測器の概要と計測例

木材の腐朽劣化の診断・調査方法としては、目視触診による方法（腐朽被害度判定）¹⁷⁾、抵抗貫入試験（ピロディン）、穿孔抵抗試験（レジストグラフ）などがあるが、現場で非破壊で調査ができること、計測機器を用いた定量的なデータが得られること、また、計測機器の普及の状況なども考慮してピロディン（図-3）による方法を主とした。

ピロディンによる計測値は、一定エネルギー（6ジュール）で直径2.5mmの計測ピンを木材に打ち込んだときのピンの貫入深さ（略称：Pe、単位：mm）である。この計測値には、木材の強度や密度が影響し、材種樹種によっても計測値は異なるが、同一の材であれば腐朽劣化の進行とともに木材の強度や密度が低下することで、ピロディンによる計測値は増大する。このため、特定の材種樹種について、健全状態の材のピロディン計測値と、調査対象の材のピロディン値を比較することで、材の健全度・腐朽度を近似的に診断できる。

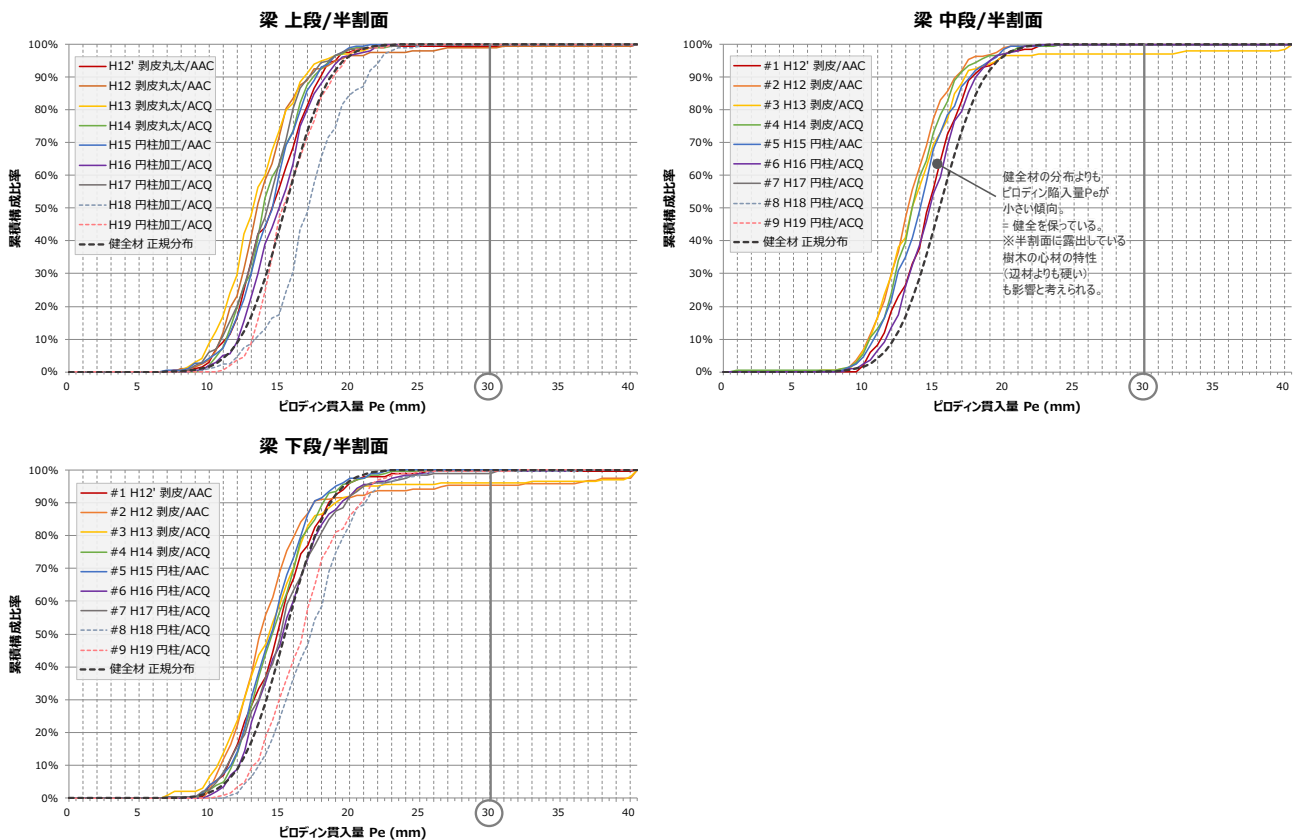
図-6 梁部材半断面の計測結果 (ピロディン計測値の累積分布) 左上: 梁上段、右上: 梁中段、左下: 梁下段

横架部材（梁部材）については、円柱半割材を調査の対象としたが（図-4）、上端と下端、半割面とで大きく異なる計測値の傾向となった（図-6～図-8）。雨がかりのある上端面では多少の腐朽劣化の傾向がみられる一方（図-7 左列）、下端ではそれほどではない（同、右列）。また、半割面については、耐腐朽性に優れた心材部分で、雨がかりもない部位であるためか、他の部位では腐朽劣化の傾向がみられる15年程度経過の材でも影響はほとんどみられなかった（図-6、写真-4）。

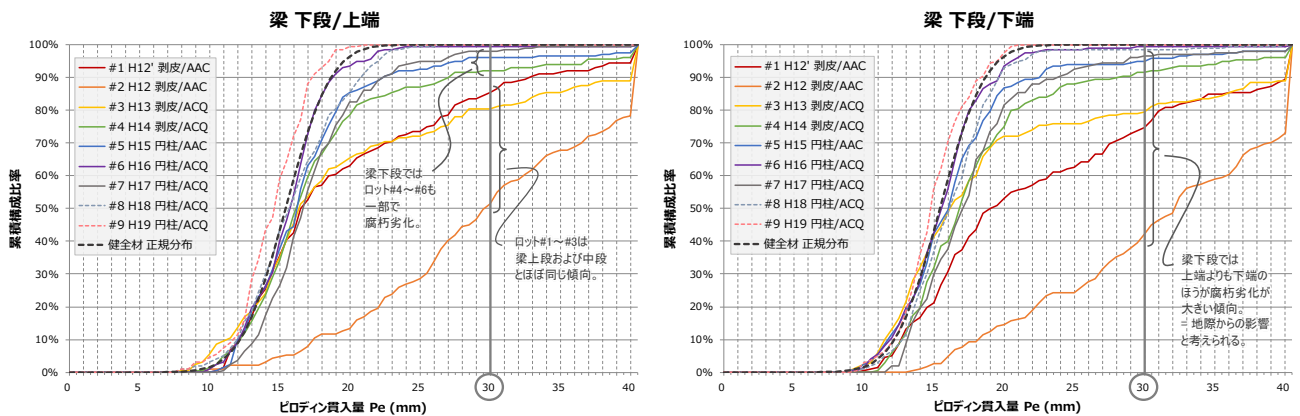
図-8 梁下段部材の計測結果（ピロディン計測値の累積分布） 左：梁上端，右：梁下端

横架部材については、地面からの離隔が5cm程度の材も計測調査の対象としたが（図-8）、上部に設置された材（図-7）と比較して、腐朽劣化は多い傾向にあるものの、柱地際部（図-5右下）の場合ほどには顕著ではない（調査ロット2を除く）。

3.4.1 および 3.4.2 でも言及したとおり、ロットごとに腐朽劣化の傾向をみると、ロット 2 で腐朽劣化が最も著しく、次いでロット 1・3 とロット 4・5 で腐朽劣化が進行している（一例写真-5）。逆に、これらのロット 1～5 を除くと、腐朽劣化の進行はごく限られ、柱下部のロット 8（図-5 左下）、柱地際部のロット 6～9（同、右下）、梁下段のロット 7（図-8）でみられる程度である。

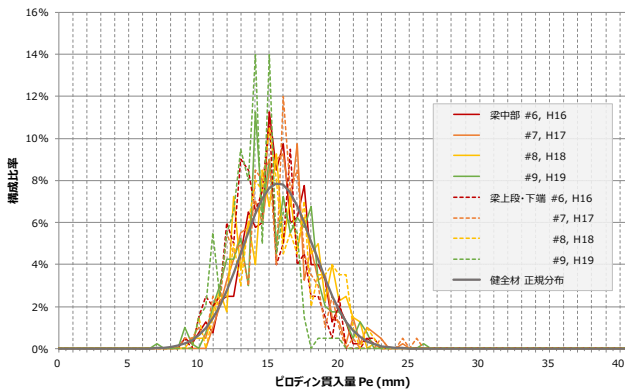
図-9 健全部材のピロディン貫入量分布とそれらから算出した平均値・標準偏差に基づく正規分布モデル

分布を取り出すと、**図-9**、**表-10** のような分布となっており、平均値 15.4 程度、標準偏差 2.5 程度の正規分布形状となっていることが読み取れる。今後はこの値を基準としてピロディン計測値を用いた腐朽劣化状況の診断を行うことが可能である。

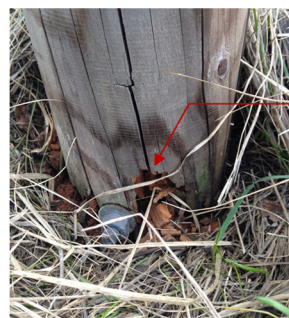
支柱根元(地際)の腐朽

写真-3 柱部材の地際部の腐朽劣化の一例

柱部材の計測結果（図-5）によると、柱の根元など地面に接する部位の腐朽劣化が最も著しく（図-5 右下、一例写真-3）、ピロディン計測値が 30mm 以上の計測点が全体の3割を大きく超えたロットもある。一方で、同じ柱の根元近くでも、地面から 20cm 程度も離れればそれほど腐朽劣化は顕著ではない（柱下部、図-5 左下。ロット 1~3 は除く）。また、柱の上部と中部（同、

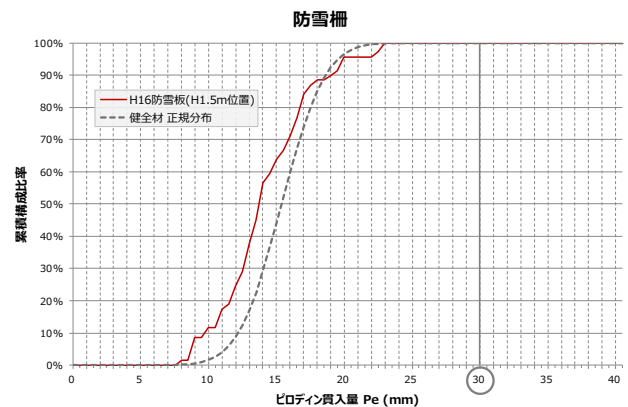
図-10 防雪柵防雪板に関するピロディン計測値の分布

図-10 は、北海道オホーツク地方の道路に設置された防雪柵（写真-2 右上、図-11）の木製防雪板に関する計測調査結果である。計測位置等は図-11 に示したとおりで、計測点数は表-7 に示したとおり約 70 点である。

図-10 の計測結果および他の目視調査の結果からは、これらの木製防雪柵について、腐朽劣化の傾向は見当たらなかった。最上段以外は雨がかりのない横架部材であることなどが寄与していると考えられ、このような構造では、優れた耐腐朽性が期待できる。

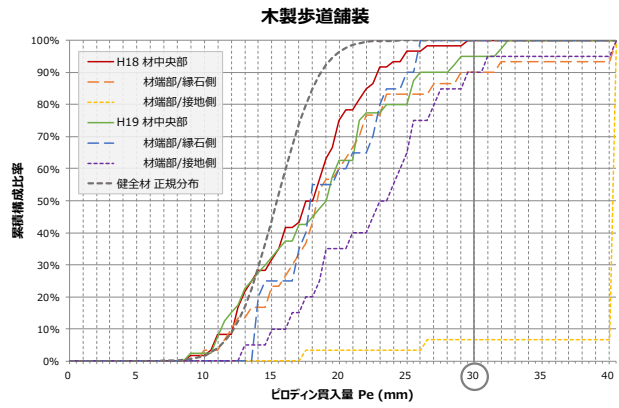
図-12 歩道舗装に関するピロディン計測値の分布

北海道上川地方の道路に設置された、木製歩道舗装を対象に計測調査を行った（写真-2 右下）。設置は平成 18 年度および平成 19 年度で、調査時点における経過年数は 10 年および 11 年であった（表-7）。計測調査結果を図-12 に、調査対象とした木製工作物の構造および計測位置を図-13 および図-14 示す。計測点数は表-7 に示したとおり、計 200 点である。

者のほうが腐朽劣化の進行が顕著であるように読み取れる。

また、いずれの舗装も、片方の端はコンクリート縁石に接し、もう片方の端は土に接している。このうち土に接しているほうの端部(材端部/接地側)で腐朽劣化が特に著しい(写真-6)。一方で、それ以外の部位でも、3.4.2の横架部材の傾向などと比較しても、腐朽劣化は少なからず進行していることが確認できる。

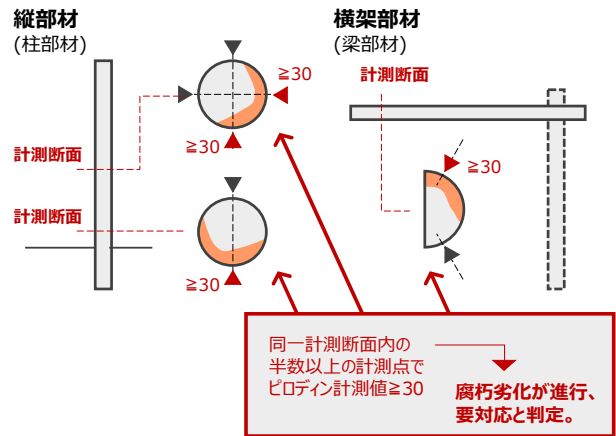
図-15 本分析における腐朽劣化の判断基準の考え方

そこで、同一部材、同一断面における複数のピロディン計測点のデータを参照し、過半数の計測点で計測値が30mm以上となったときを¹⁸⁾、その部材の耐用限界として判定することとし、分析を行った。先述の3カ所の部材部位ごと、具体的耐用限界の判定基準は、**図-15**に模式図で示したとおりである。

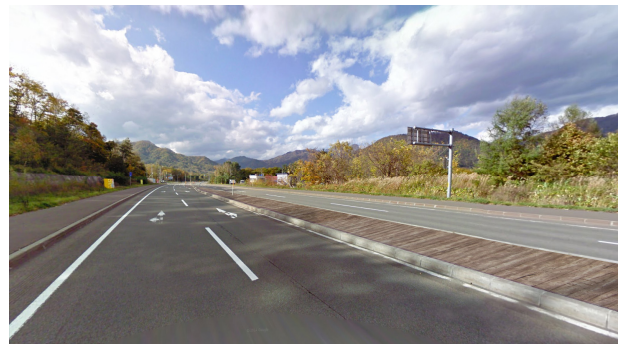
写真-7 木製シールのイメージ(フォトモンタージュ)

換えた場合(写真-7)のライフサイクルコストについて試算を行った。算定に用いた標準工法のコンクリートシールと、木材利用の木製シールの構造図を図-18に示す。

この際、舗装材とした木材については、地面に接する材でありながら、単一の材の腐朽劣化が構造物全体の健全性に影響するものではないこと、利用者等に致命的な被害をもたらすものではないことから、表-12

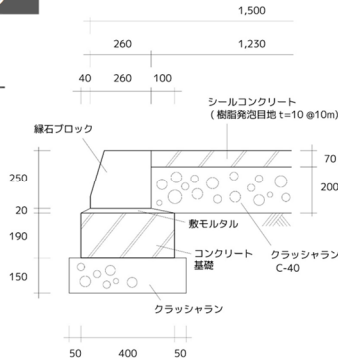
図-18 ライフサイクルコストの算定に用いた構造物の概略図（コンクリートシール）

これらの構造図をもとに、ライフサイクルコスト(35年)の試算を行った結果は前掲の表-14である。

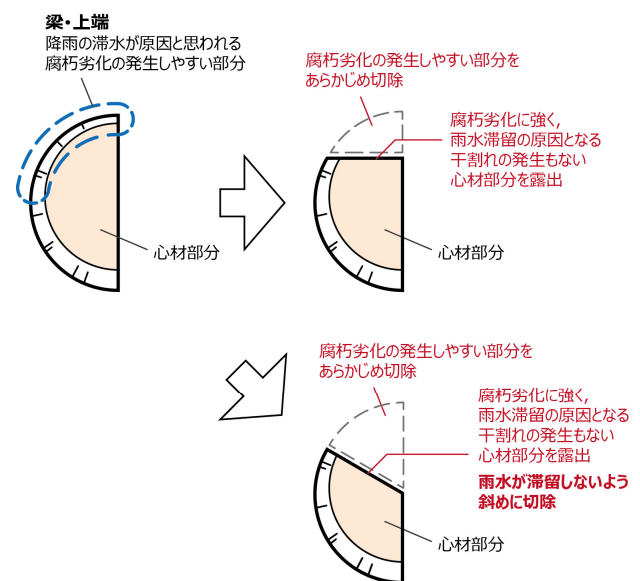
図-19 腐朽劣化の進行を抑制する横架材構造の試案
