3 突発的な自然現象による土砂災害の防災・減災技術の開発

研究期間 : 平成 28 年度～令和 3 年度

DEVELOPMENT OF TECHNOLOGIES FOR PREVENTION AND MITIGATION OF SEDIMENT-RELATED DISASTERS INDUCED BY UNFORESEEN NATURAL PHENOMENA

3.1 突発的な自然現象による土砂移動の監視技術及び道路のり面・斜面の点検・管理技術の開発

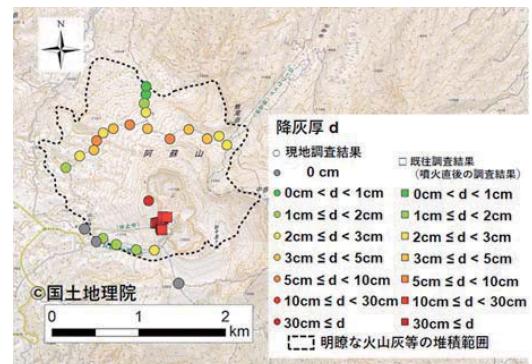
図 - 1 現地調査結果と空中写真による降灰範囲

2016 年 10 月 8 日の阿蘇山噴火による降灰を調査対象とした。現地調査により得た降灰厚分布と噴火直後 2016 年 10 月 10 日に光学衛星 SPOT6 による可視画像及び双方から推定した降灰範囲（以下、明瞭な降灰等の堆積範囲¹⁾という。）をそれぞれ図 - 1 と 2 に示す。これを検証データとして降灰範囲・降灰厚を得るために、異なる 2 時期と 3 時期に撮影された SAR 画像のコヒーレンス解析を実施した。噴火前後の 2

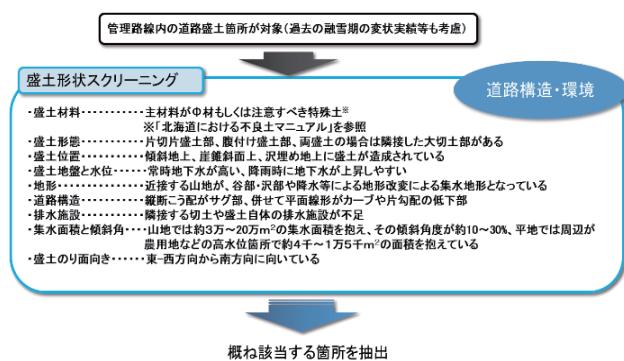
図-2 危険箇所抽出のための盛土形状スクリーニング

過去の融雪期の変状傾向を踏まえ、注視すべき道路盛土の抽出手順について図-2に示す。ここで示す盛土形状スクリーニング項目は過去の変状事例をほぼ満たす項目である。よって、この項目にほぼ該当する箇所から抽出するこ

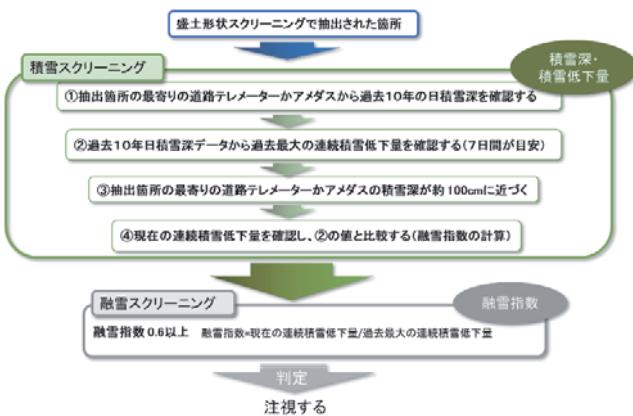
図-3 危険箇所抽出のための融雪スクリーニング

となるが、その他、変状の規模にかかわらず、事前に経験している融雪水の影響を受けた変状箇所についても抽出しておくことが望ましい。

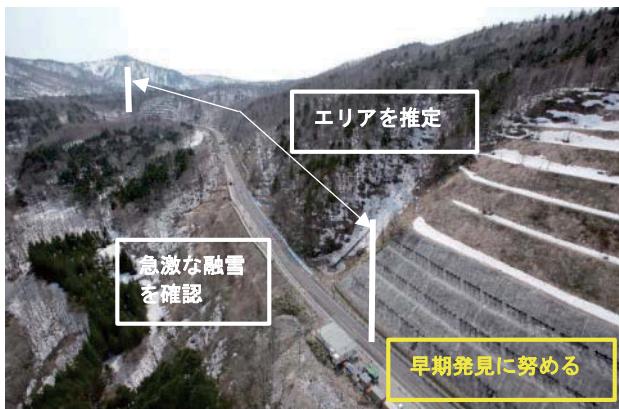
図-4 本点検マニュアルの概念

点検に必要なことは目的を持って実施することである。過去の変状事例から本点検マニュアルを作成し今回実践することとなるが、図-4に示すとおり、あくまで早期に発見することが大事となる。そのためには過去の変状実績を

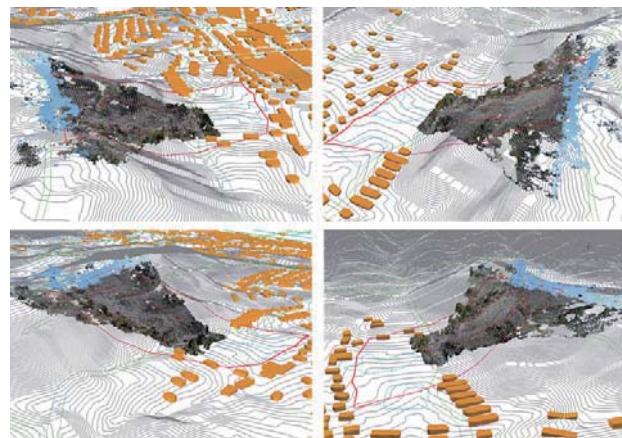
図2 警戒避難範囲の検討の活用イメージ（多方向からの確認）（概略地形モデル+避難範囲の検討結果）

や打合せ協議、専門家による技術支援にも活用できる(図2)。また、視覚的にわかりやすい特徴を生かし、地域住民等への説明に活用することも効果的であると考えられる。

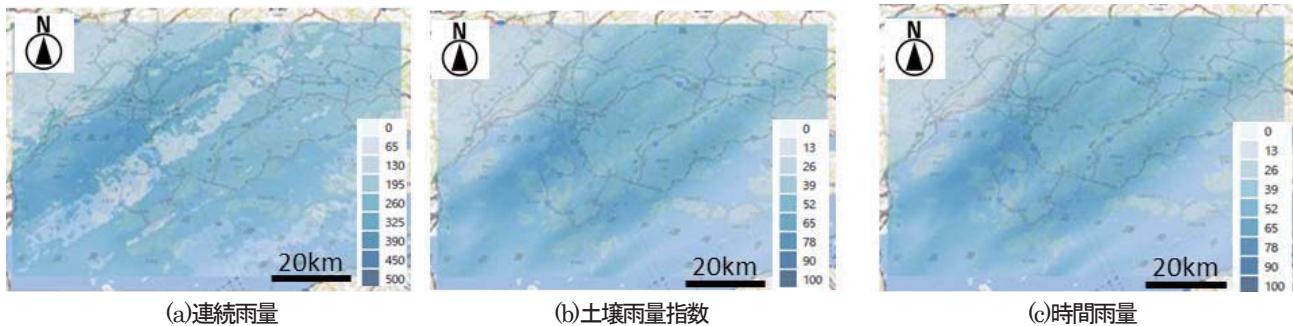
図-1 プログラムを用いて出力した雨量情報

- (1) 48 時間雨量 : 計算開始時刻の 48 時間後から計算終了時刻間に對し、入力データの間隔毎に 48 時間の合計降雨量を計算し、最大値を出力する。
- (2) 時間雨量 : 計測開始時刻の設定した時間後から計測終了時刻間に對し、入力データの間隔毎に設定した時間の合計降雨量を計算し、最大値を出力する。なお、時間雨量の設定値を 48 時間に設定した場合、(1)の計算値となる。
- (3) 連続雨量（累積雨量） : 各分野によって連続雨量の考え方は異なるが、一定時間以上無降雨となる場合、累積した降雨量をリセットし、降り始めから降雨を累積した値である。本プログラムでは、累積値をリセットする際の降雨量の下限値と期間を変更できる仕様とした。

- (4) 土壤雨量指数：気象庁によって、土砂災害予測のためを開発された 3 段直列タンクモデルによってあらわされる指数(岡田他 : 2001)であり、計測開始時刻から計測終了時刻間に對し、入力データの間隔毎に指標を計算し、最大値を出力する。また、土壤雨量指数の計算に用いたタンクモデルの各タンクの最大値も出力する。現在、気象庁のホームページで公開されている土壤雨量指数は、Ishihara and Kobatake(1979)によって提案されている地質区分毎に 5 種類設定されていたもののうち、花崗岩のパラメータを全国一律で使用したものとなっている。本プログラムでは、地質毎にパラメータを変更して計算できる仕様とした。

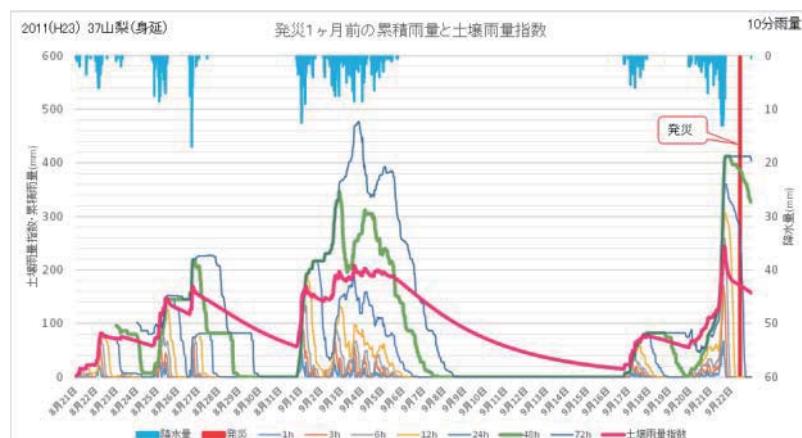
図 2-1 災害時降雨データの整理例

まず始めに、災害箇所最寄りのアメダスデータを用いて、各事例の災害発生時刻からさかのぼり1ヶ月前までの降雨データを収集し、事前通行規制の指標値の候補として考えられる1、3、6、12、24、48、72時間毎の累積雨量、事前通行規制で用いられる連続雨量および土壤雨量指数を算出し整理した。図2-1にその一例を示す。

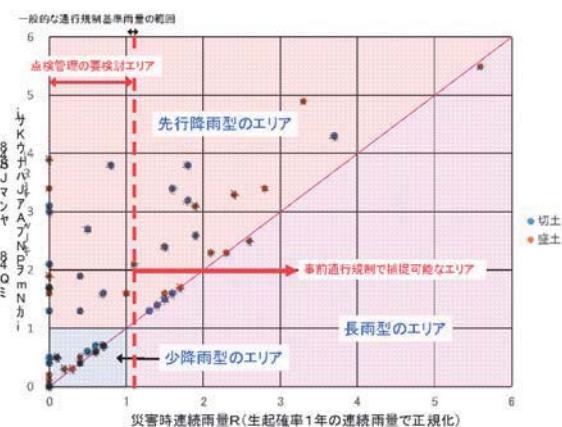
図2-2 災害時雨量の関係 (R/R(1) - Σ48/R(1))

図2-2において、横軸が1より大きい場合には、現状の連続雨量法による事前通行規制で捕捉できると考えられる災害であり、それ以下は見逃し災害となる。さらに縦軸が1より大きい場合には累積雨量が多い豪雨型の災害で、縦軸と横軸の比1:1の線より上にある場合には48時間以内に災害時連続雨量のほかに先行降雨があったことを示している。さらに、いずれも1より小さいものをここでは少降雨型の災害と分類し、この中には降雨との関連性が低いものも含まれる。これを見ると、約半数は連続雨量法による事前通行規制が設定されている場合には捕捉できるであろう災害(図中破線右側)であるが、残りの半数は事前通行規制では捕捉できない災害(図中破線左側)であり、災害時の連続雨量が規制基準以下だが直近に先行降雨がありその影響を受けるもの(先行降雨型災害)と大きな先行降雨もなく連続雨量も規制基準未満のもの(少降雨型災害)への対応が必要であることがわかる。

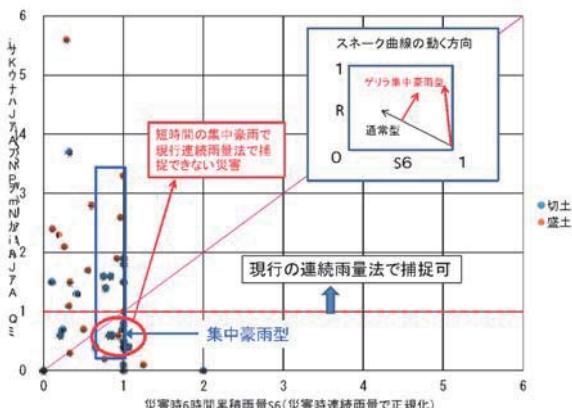
図2-3 災害時雨量の関係 (Σ6/R - R/R(1))

次に、図2-3は集中豪雨型の分類を行うことを目的に整理したもので、縦軸に被災時の連続雨量RをR(1)で

正規化した値(R/R(1))を、横軸に災害発生前6時間の累積雨量Σ6を災害時連続雨量Rによって正規化した値(Σ6/R)を用いている。ここでは、R/R(1)≥0.5かつΣ6/R≥0.7となるものを集中豪雨型の目安(図中四角囲み)とした。Σ6/Rが1に近いものは、災害時の連続雨量のほとんどが6時間以内に集中的に雨が降っているものであり、災害時の連続雨量が規制基準未満となるような少降雨の場合でも比較的雨量の多いもの一部(図中赤丸囲み)は集中豪雨型に分類された。このような場合の降雨は、図中右上に示すように連続雨量もほとんど1のまま急激

な增加をするので、短時間予測雨量なども踏まえてこの動きを考慮することで、事前通行規制の判断をすることが可能ではないかと考えられる。

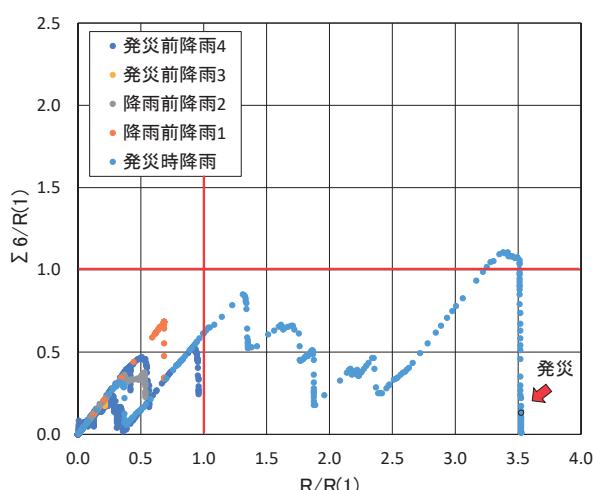
図2-4 長雨型災害のスネーク曲線の例

スネーク曲線の例を図2-4に示す。災害時の連続雨量

は1年確率以上の連続雨量かつ $R/R(1)$ が比較的大きく、集中豪雨指標として $\Sigma 6/R(1)$ を用いた場合に、降雨継続中に生じている雨が、発災に至るまで $\Sigma 6/R(1) \geq 1$ とならなかつたものを長雨型（連続雨量型）と判別した。

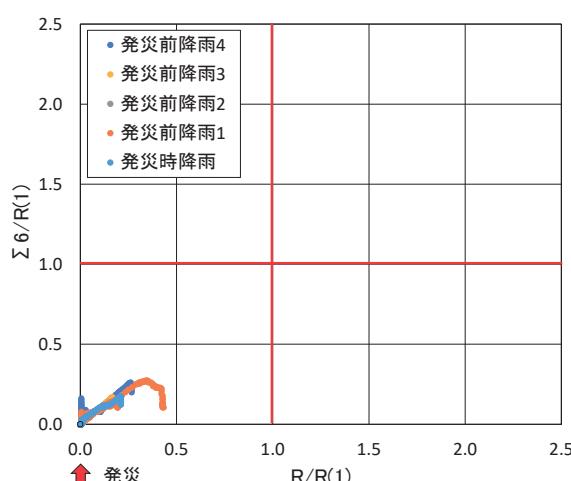
図2-7 少降雨型災害のスネーク曲線の例

スネーク曲線の例を図2-7に示す。発災前の降雨もほ

とんどなく、発災時の降雨も $R/R(1)$ 、 $\Sigma 6/R(1)$ とともに非常に小さかったものを少降雨型と判別した。

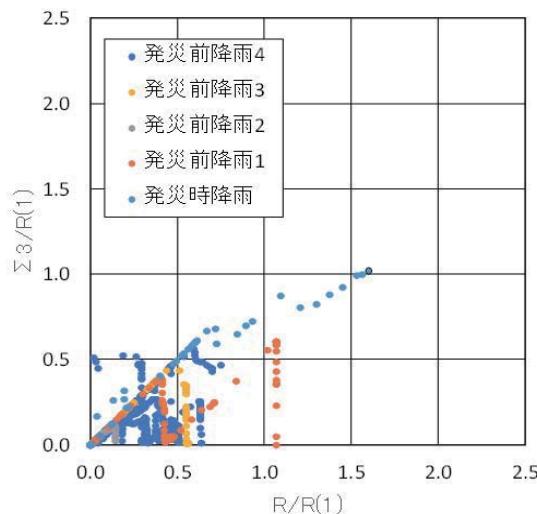
図2-8 集中豪雨型災害のスネーク曲線の例
($r(\Sigma 1)$ による整理)

ここで、比較のために図2-5の事例について3時間累積雨量 $\Sigma 3$ を用いて整理した結果を図2-8に示す。 $\Sigma 3$ を用いた場合にも、発災時降雨と発災前降雨との違いをみることはできると考えられるが、 $\Sigma 6$ を用いて整理した図2-5の方が発災時降雨と発災前降雨との違いを明瞭に表しているものと考えられ、集中豪雨型の降雨指標として適しているものと思われる。

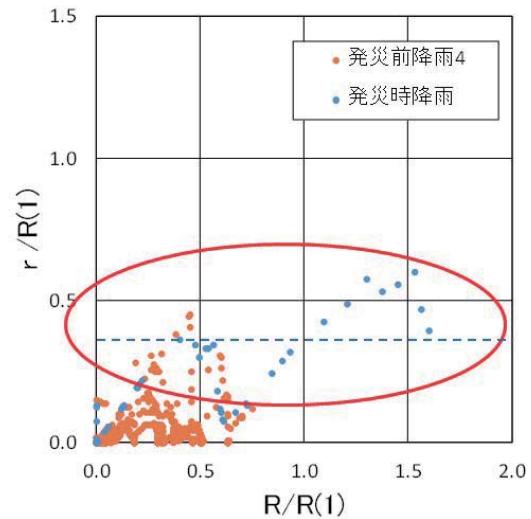
図2-9 集中豪雨型災害のスネーク曲線の例

また、高速道路等では時間雨量一連続雨量による規制が行われており、比較のために図2-5で示した集中豪雨型の事例について縦軸に10分毎の時間雨量 r (累積時間雨量 $\Sigma 1$) を用いたグラフを図2-9に示す。図では、仮に時間雨量の基準値を1年確率連続雨量 $R(1)$ の0.4倍(発災時の時間雨量とほぼ等しい)とした場合のライン(青破線)を示している。降雨は1時間内で一定量で降るわ

けではなく観測時間間隔10分毎に増減があり、累積時間雨量 $\Sigma 1$ も短時間のうちに増加したり減少したりする。このため、時間雨量による規制ラインの引き方によっては、規制および規制解除を繰り返し行う必要が生じる可能性があるといった課題がある。

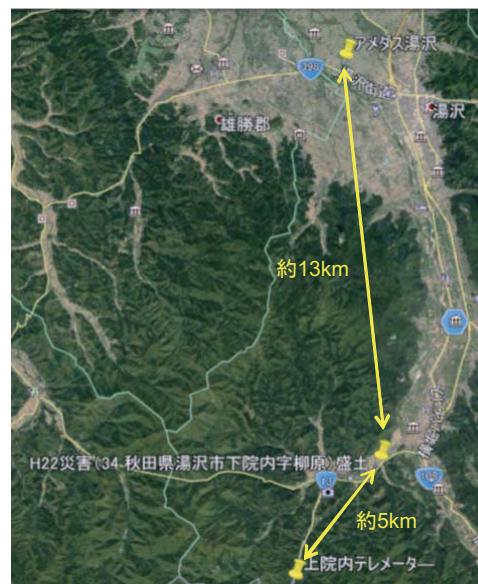
図3-1 災害箇所と観測箇所の位置

当該箇所は、平成22年に盛土のり面の表層が崩壊した箇所で、災害箇所から近傍アメダスまでの距離が約13km、近傍テレメーターまでの距離が約5kmの位置にある（図3-1参照）。図3-2に示すように、近傍アメダスによる降雨パターンでは、少降雨型災害に分類されたが、被災箇所の解析30分雨量で整理すると、図3-3に示すように集中豪雨型災害に分類されたものである。

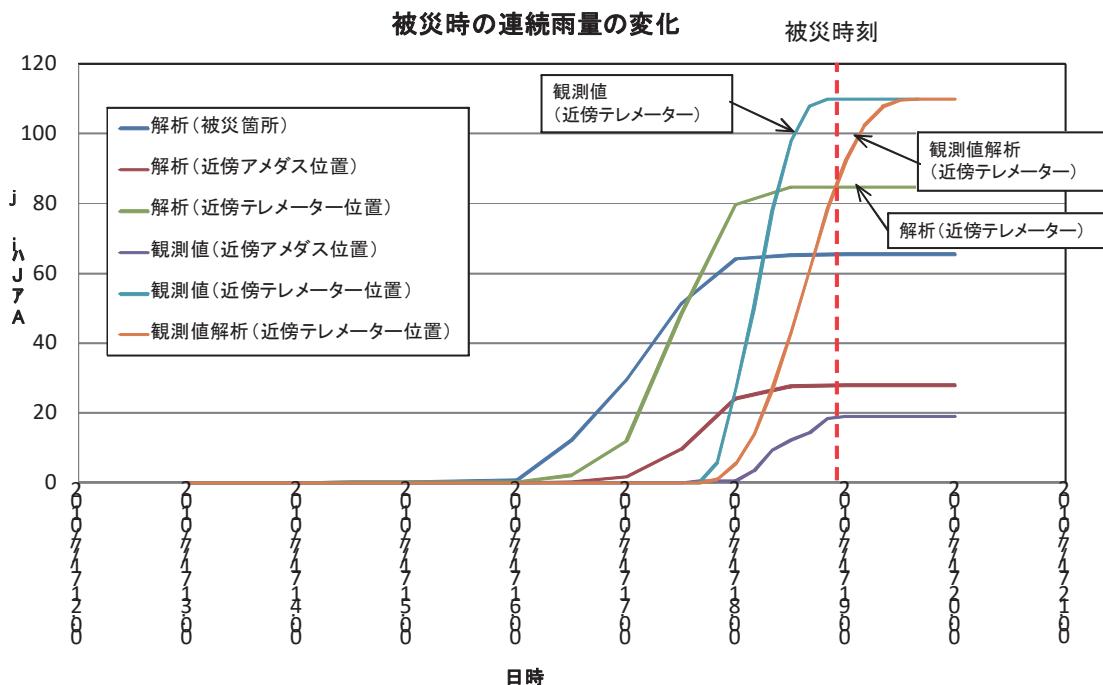
図3-4 各雨量データによる連続雨量の変化

図3-4に、各降雨データによる災害時の連続雨量を整理したものを示す。図中凡例の、「解析」は解析30分雨量を用いたもの、「観測値」は雨量計による観測10分雨量を用いたもの、近傍テレメーターの「観測値解析」は換算10分雨量を用いたものである。また（）内は場所を示している。

この図から、アメダスやテレメーターのピンポイントの雨量計では降雨が観測されない場合でも、解析30分雨量による降雨は1kmメッシュ内のどこかで降雨があると判断されると雨量として記録されるため、雨量計で観測された実降雨よりも早い時間から雨量を記録しているのがわかる。また、解析30分雨量と観測値を比較すると、近傍テレメーターでは解析雨量の方か少なく、近傍アメダスでは観測値の方が少ない降雨となっており、解析雨量は実降雨に対して過大となる場合もあれば過小となる場合もある。過大になる場合は安全側に判断されるが、過小となる場合には災害を見逃す恐れもある。

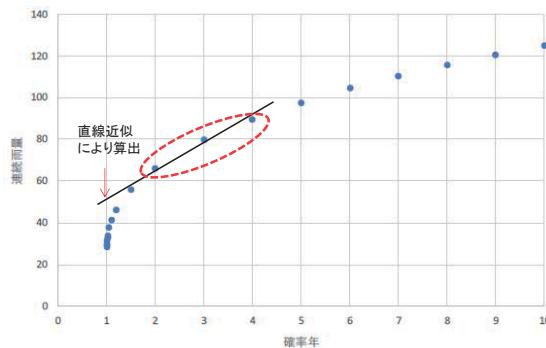
図4-1 1年確率値の算出の考え方

量($\Sigma 3$)、6時間累積雨量($\Sigma 6$)を用いてスネーク曲線を作成し、それぞれの1年確率値との関係がわかるように整理した。また、その地域の土砂災害警戒情報に関するクリティカルライン(CL)が、公表されている箇所については、土砂災害警戒情報のCLとの関係がわかるように整理した。なお、各指標値の確率年値については、降雨統計においては非毎年法による統計期間の全降雨を対象として計算することで確率年の小さい発生頻度に対応した計算値となり、連続雨量や毎正時時間雨量のように一連の降雨単位が明確な指標の場合は非毎年法での計算が可能である。しかしながら、一連の降雨の定義がない土壤雨量指数等では、個々の降雨に切り分けることが難しいことから、連続雨量も含めた各指標の確率年値を同じ算出方法とするため、各年(1988年～2017年)の最大値を用いる毎年法によることとした。確率年値の計算は、(財)国土技術センター「水文統計ユーティリティver1.5」により算出し、毎年法では発生確率年の小さい(発生頻度の多い)少量の雨量値が1年確率付近に漸近するため1年確率値を過小に評価する結果となることから、1年確率値については2年、3年、4年確率値を用いて線形近似直線により求めることとした(図4-1参照)。

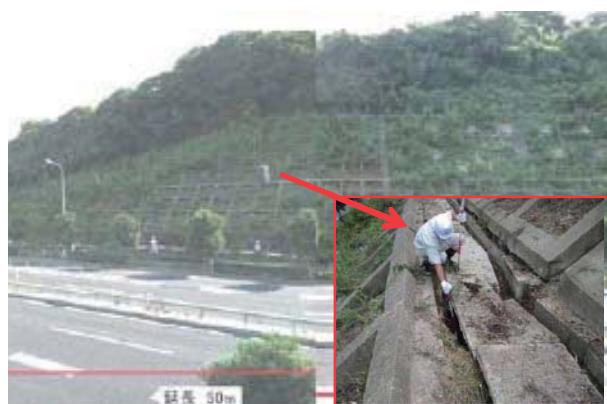
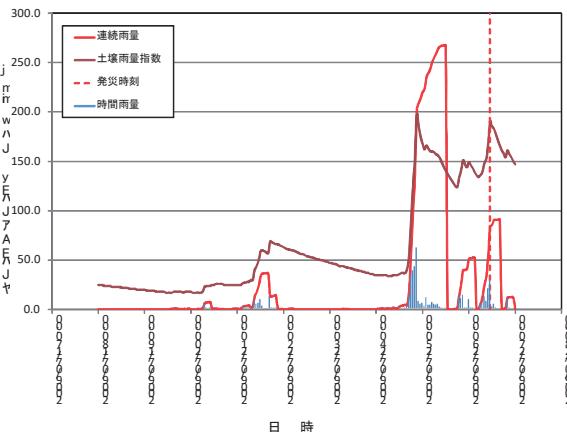
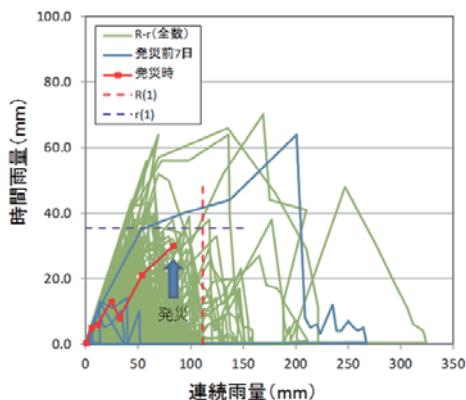
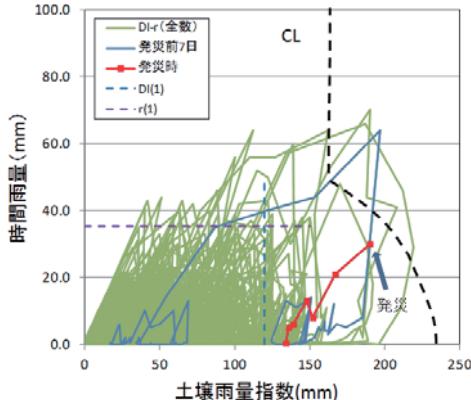
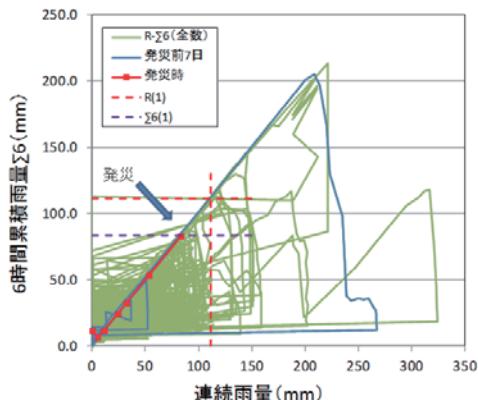
図4-2 災害事例1の降雨状況

当該箇所は、のり枠+鉄筋挿入工が施されたのり面で、近傍の背後地(左側)にため池を有する箇所である。また被災箇所の右側方に向かってのり高さが高くなり、深

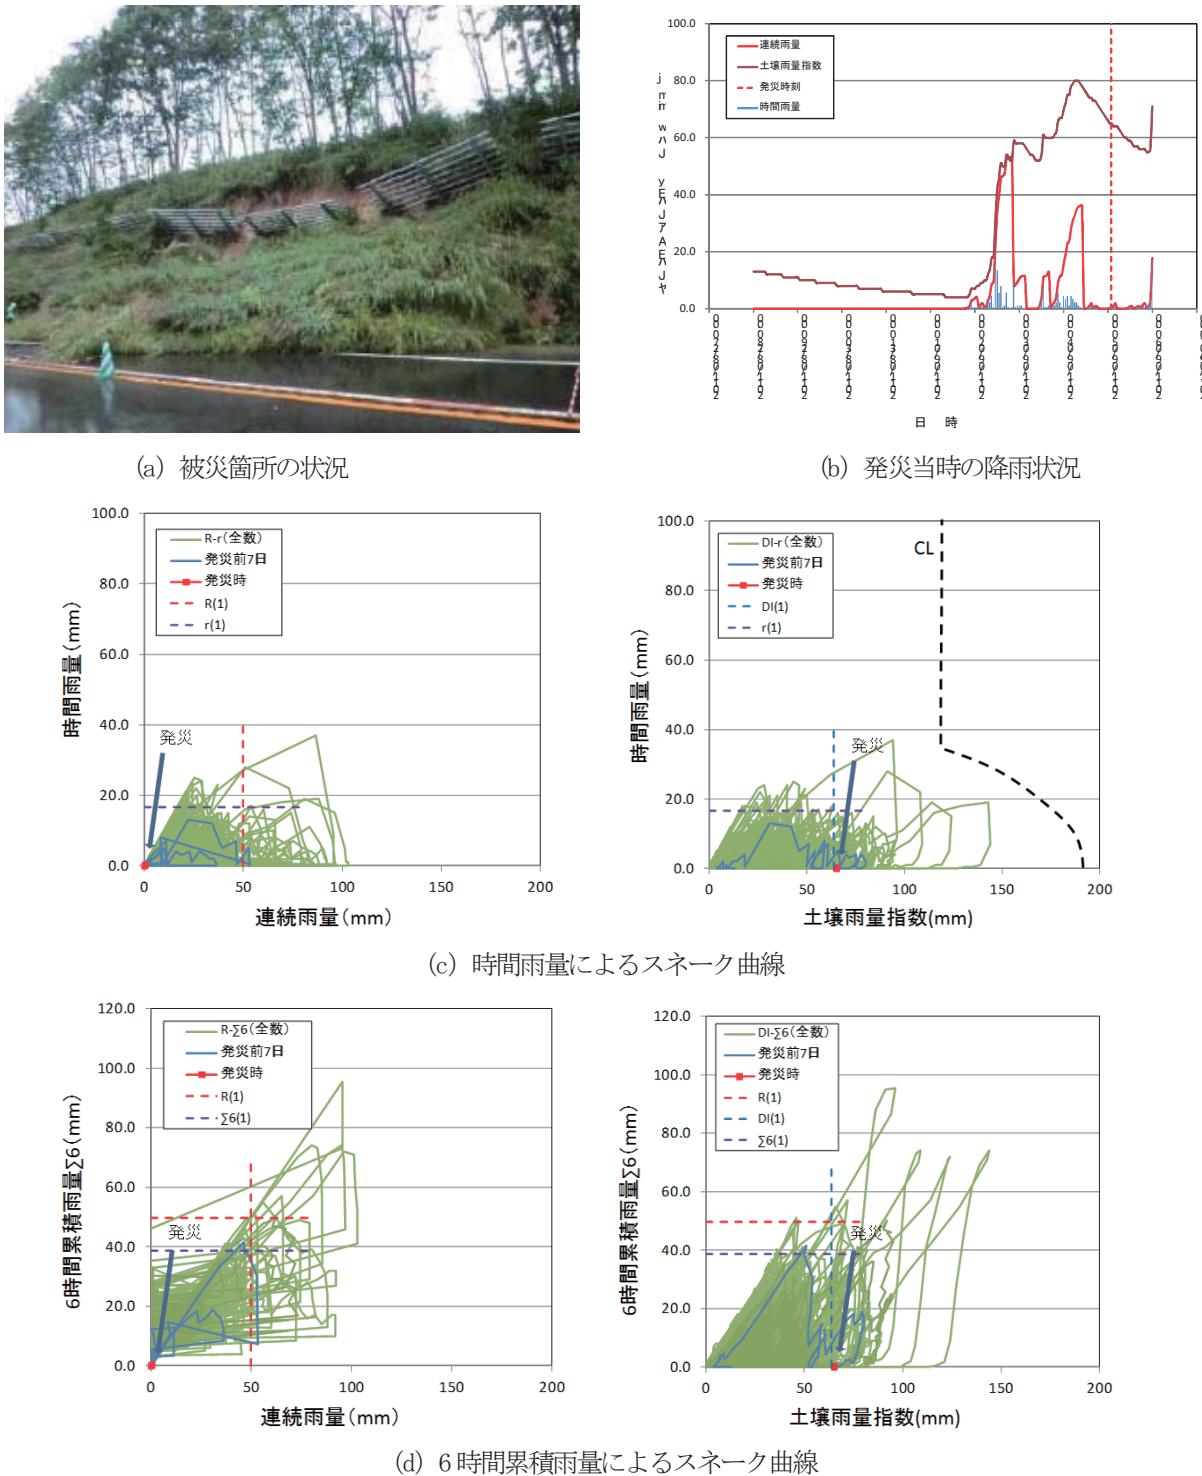
図4-3 災害事例2の降雨状況

日は被災には至らず地下水位の上昇により既設の鉄筋挿入工と地山との境界での滑りが生じたものと考えられる。被害状況としては、滑動した部分が歩道部にめり込み歩道部が数10cm程度隆起したが、道路への被害は生じていない。当該箇所は、平成19年に完成した開削切土の新設のり面で、供用後既往最大の降雨であった。この降雨から見られる特徴は、先行降雨の土壤雨量指数がピークに達した後も時間雨量5~10mm程度の雨が継続しているに

もかかわらず、約1日で土壤雨量指数が大きく減少している点である。連続雨量と異なり、降雨が継続していても時間雨量の大きさによっても土壤雨量指数が減少する場合があり、規制解除方法の検討の際に留意すべき点と考えられる。

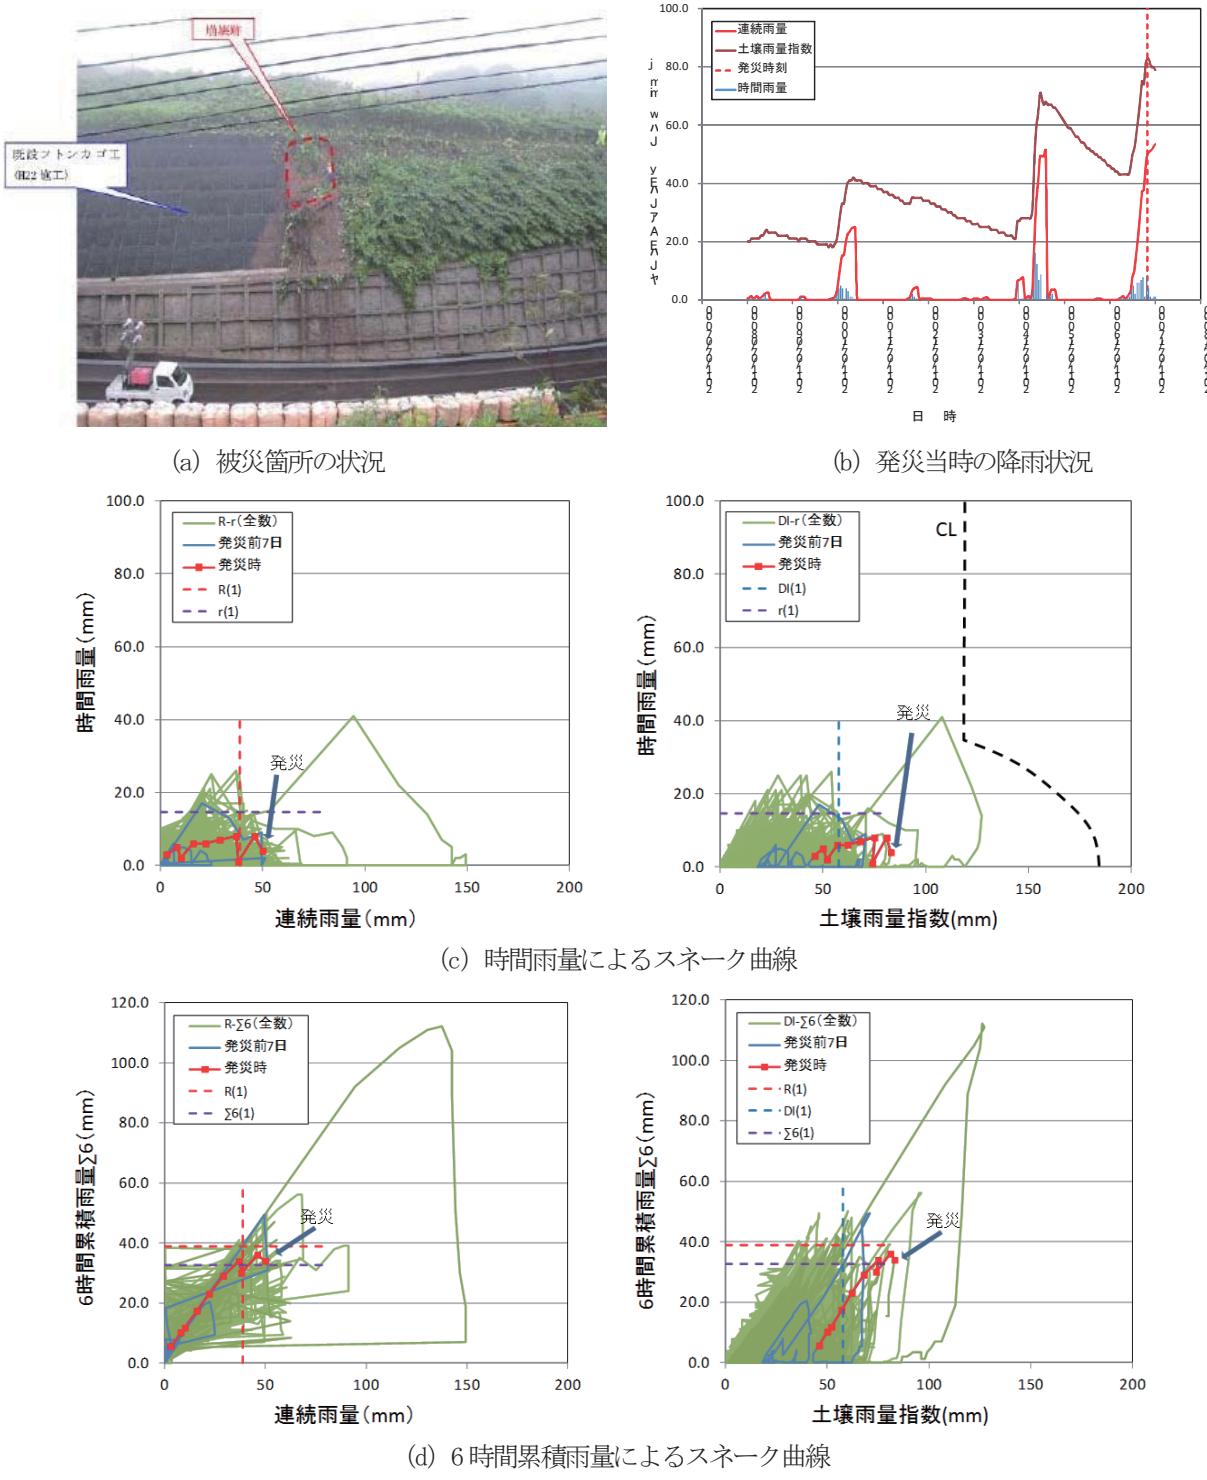
図4-4 災害事例3の降雨状況

当該箇所は、背後が段丘平坦地で比較的小規模なり面で、連続するのり面内で過去にも同様の被災形態で複数回の被災履歴がある箇所である。湧水が多くみられ、地下水位が高い箇所で、のり面勾配も1:1.0急勾配であった。また、凍土の影響を受けて脆弱化しやすい地域であり、このため比較的少ない降雨で被災しているもの

と考えられる。スネーク曲線を見ると、連続雨量はほとんどないが、土壤雨量指数は1年確率を超えており、先行降雨の影響による災害といえる。一方で、過去の災害の被災時期が不明であるが、降雨履歴はすべて当地域の土砂災害のCLの内側にあり、上記の過去の被災もCLでの捕捉はできない。土砂災害のCLに対して小さな降雨で災害が発生していることから、この箇所の降雨に対して

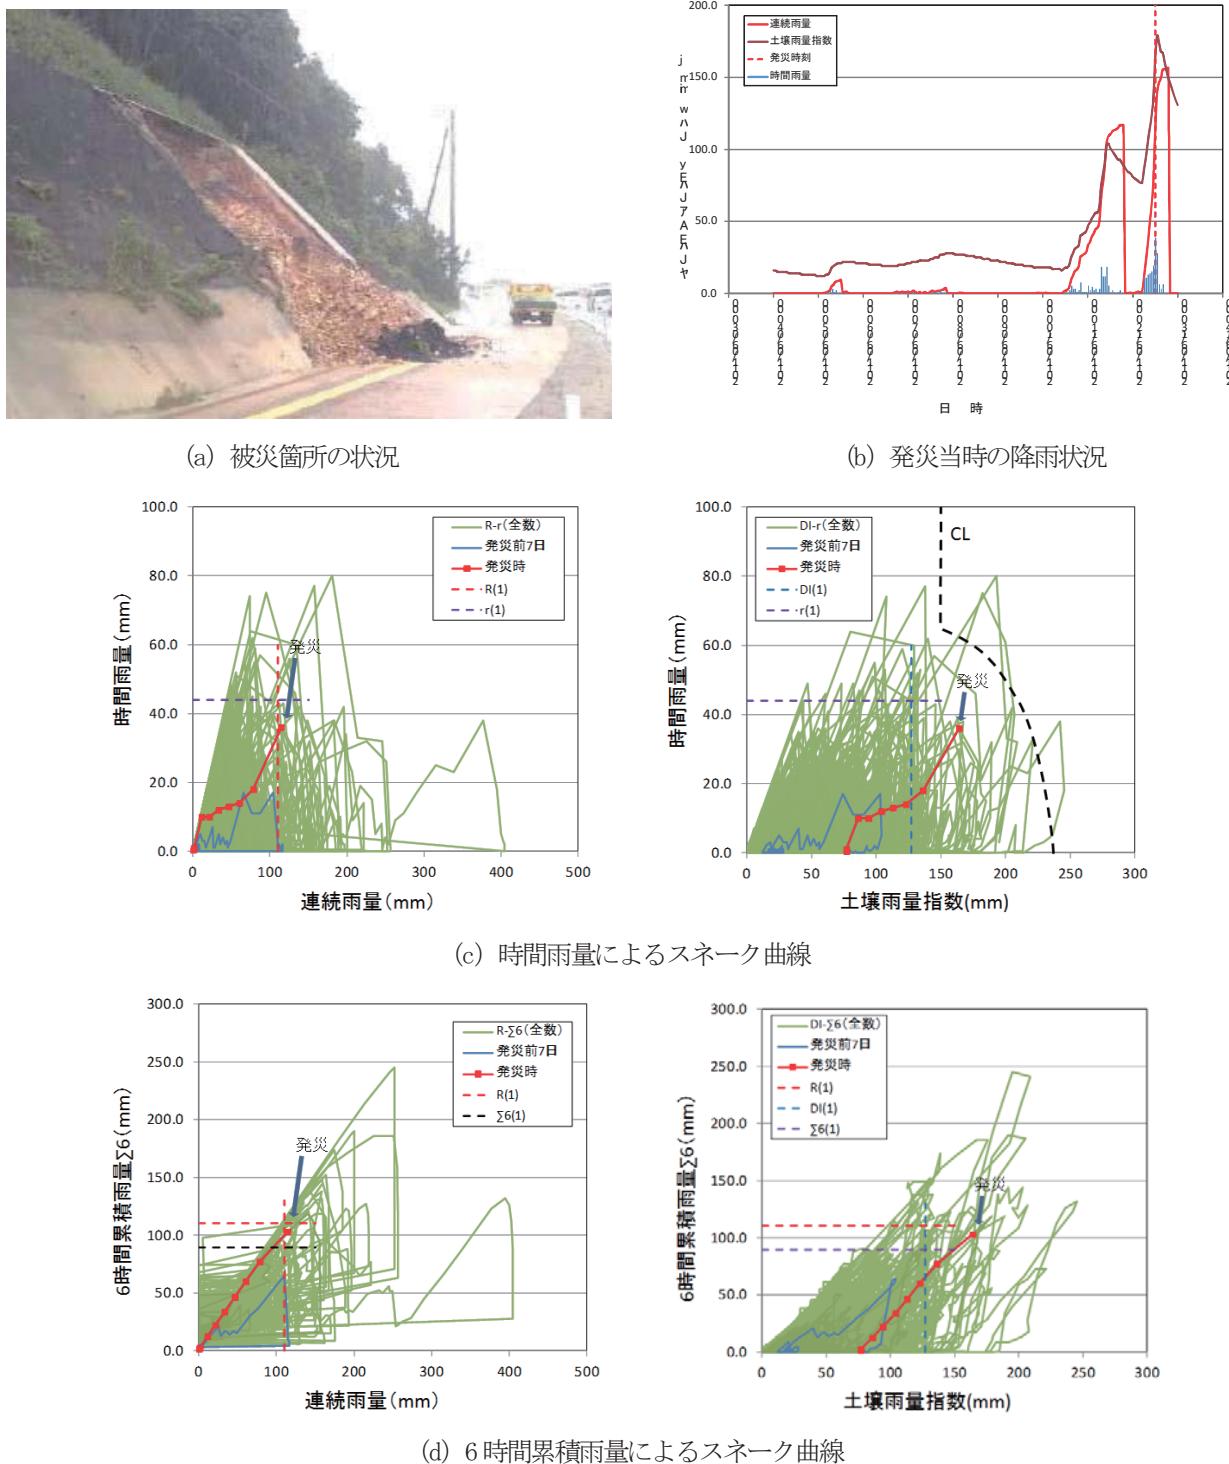
図4-5 災害事例4の降雨状況

当該箇所は、背後が段丘平坦地で比較的小規模場なの

り面で、過去の既往最大の降雨で被災（表層崩壊）した箇所の対策工の脇で発生したもので、法肩部の排水不良（排水工は半割のコルゲートで被災箇所の部分に滯水が見られ雨水が集中してオーバーフローしたものと推察された）により対策工側部に流水が集中して生じた小規模な侵食によるものある。2日ほど前の先行降雨および発災時の降雨も比較的まとまった降雨であるが、事例2と

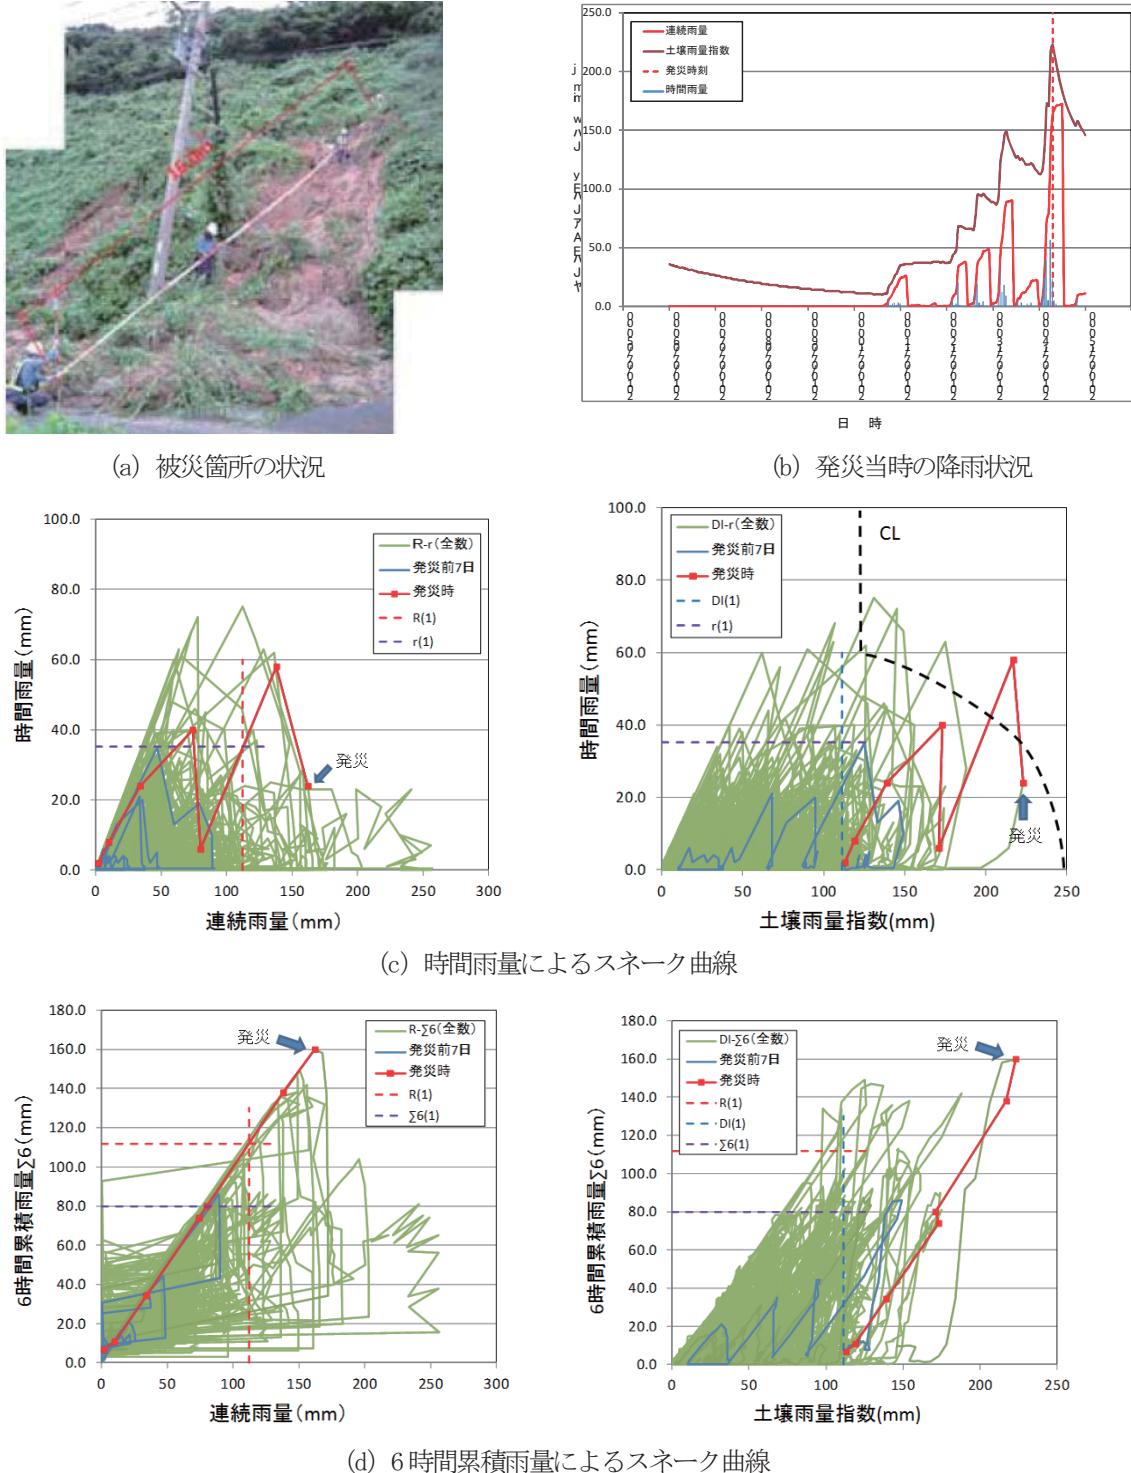
図 4-8 災害事例 7 の降雨状況

当該箇所は、過去に同一のり面内に複数の被災履歴があり、被災毎に対策を行っており、未対策箇所で災害が生じている。海生段丘（粘土層）上に堆積した風化花崗

岩に起因する崖錐堆積物が豪雨で崩壊した箇所で、被災当時の地下水位は非常に高く、崩壊面からは大量の湧水が確認されている。当時の降雨状況は、先行降雨のリセット直後に非常に大きな連続雨量が継続しており、土壤雨量指数では既往最大に近いものであったが、当地域の土砂災害の CL の内側であった。過去に複数回の被災が生じ

ているが被災時期の記録がないためどの降雨で被災したかが不明であるが、CL を超える降雨は 1996 年に記録した 1 回のみであり、写真右側の H8 実施のり枠工はこの降雨により被災した箇所を復旧したものと思われる。当箇所は凍土の影響を受けやすい地域であり、経年的にのり面が脆弱化して繰り返し崩壊が生じているものと推察

される。当箇所の災害に対してはCLが若干大きいものである。ただし、過去に複数の被災履歴があることから、復旧時にのり面全体を一体的に対策を行う等の対応が重要であると考えられる。また、経年的なのり面の脆弱化の進行の可能性も考えられることから、定期的な点検と補修も重要な箇所であると考えられる。

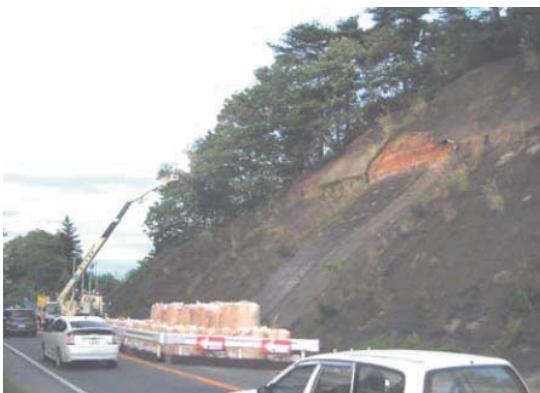
4) 事例 8 (図 4-9)

(a) 被災箇所の状況

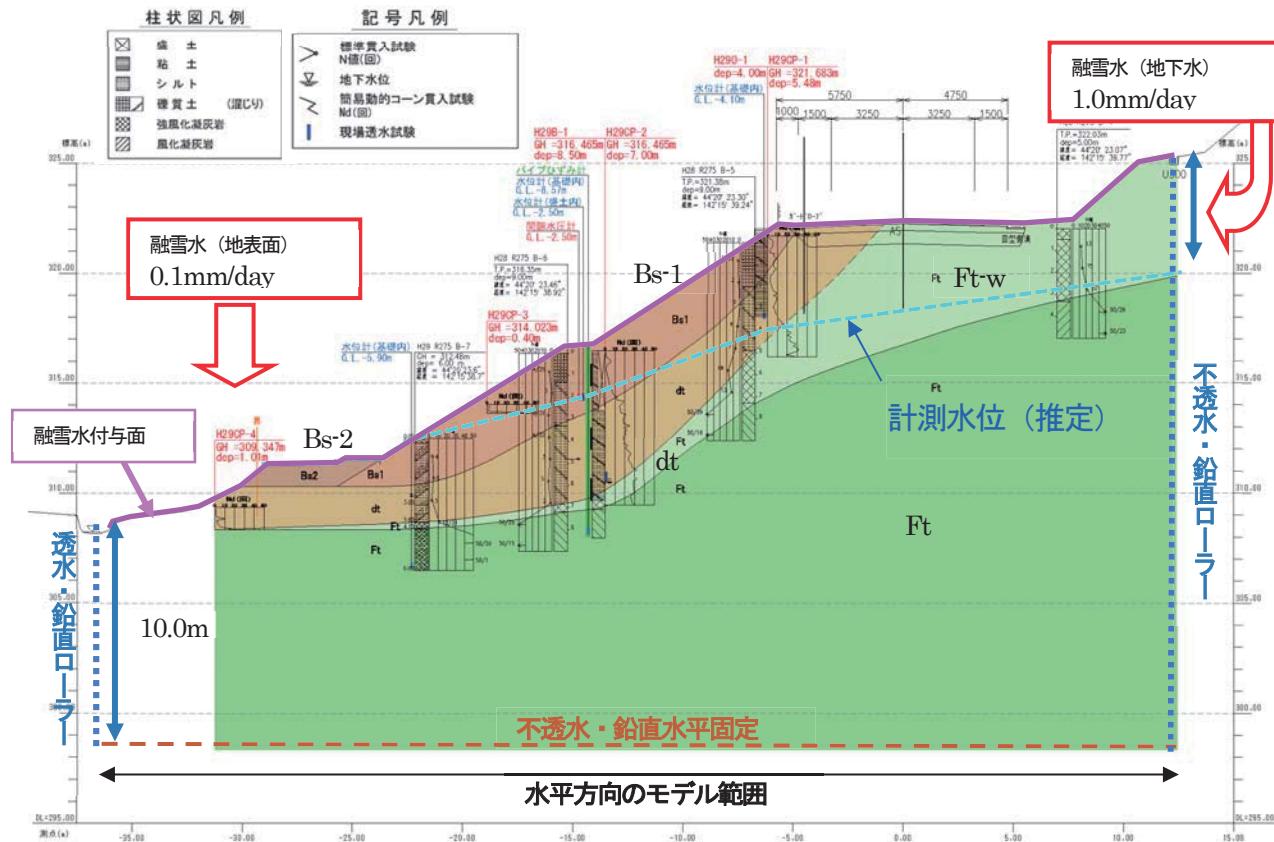
図-1 道路盛土内計測水位推定図と解析モデル図

図-1に示す道路盛土のり肩部でオーガーボーリングおよび中間の盛土小段部でボーリングと現場透水試験、そして室内試験を実施した。粒度試験から、盛土とされる表層部Bsとその下部層の崖錐堆積物(dt)は、火山灰質礫質砂～砂質礫で構成されていた。このことからは、現地発生材を用いて盛土したことが推測される。

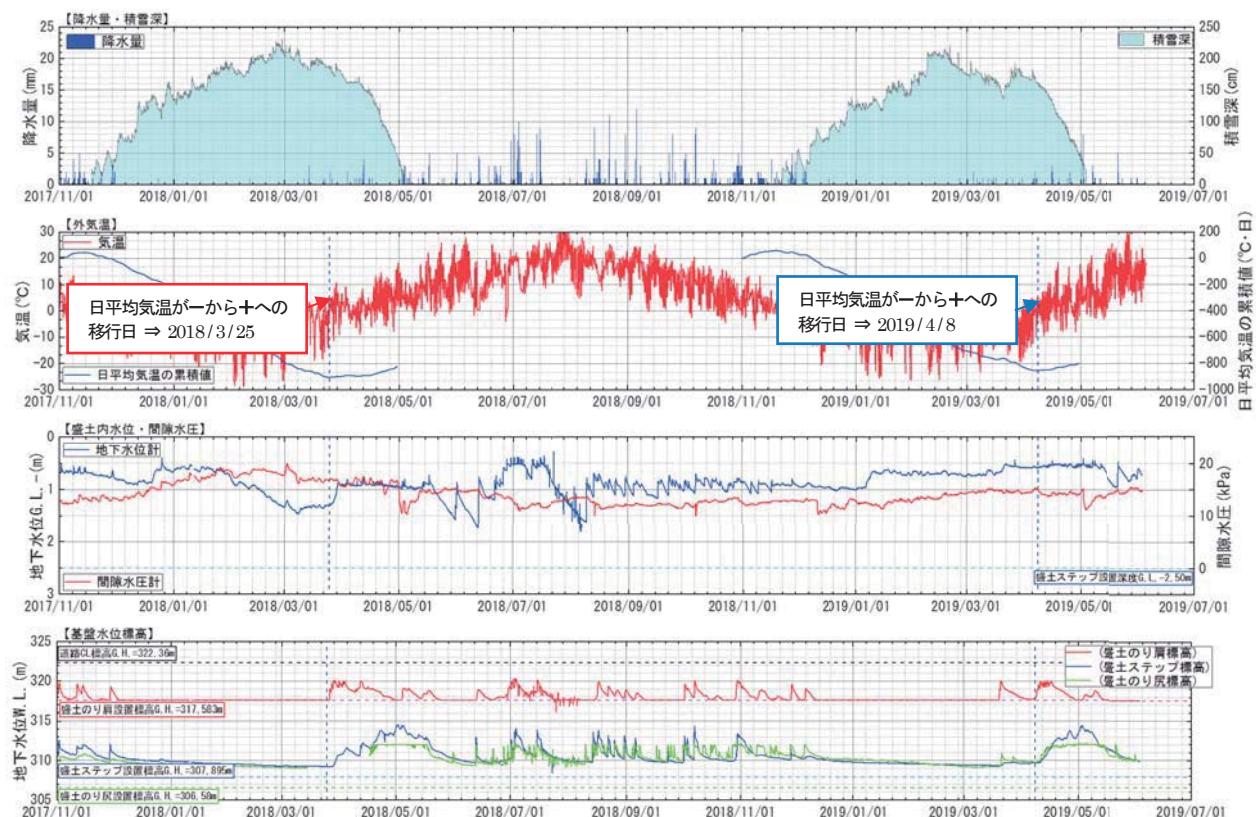
図-2 道路盛土の気温・地下水位の経時変化図 (R275)

道路 F.H 標高=322.36m, 盛土のり肩設置標高 G.H=317.583m, 盛土ステップ設置標高 G.H=307.895m, 盛土のり尻設置標高 G.H=306.58m

まずは、図-1 に示す地下水位計測から得た計測結果を図-2 に示す。現地踏査においてものり尻部から平坦部に

かけて、常時、水が浮いているのを確認しており、のり尻部は比較的高い位置に水は存在した。盛土小段部では多少水位は下がってはいるものの、のり肩部では水位が高い状況にあると推測される。これは地表面だけでなく、山側からの地下水による浸透を示唆している。

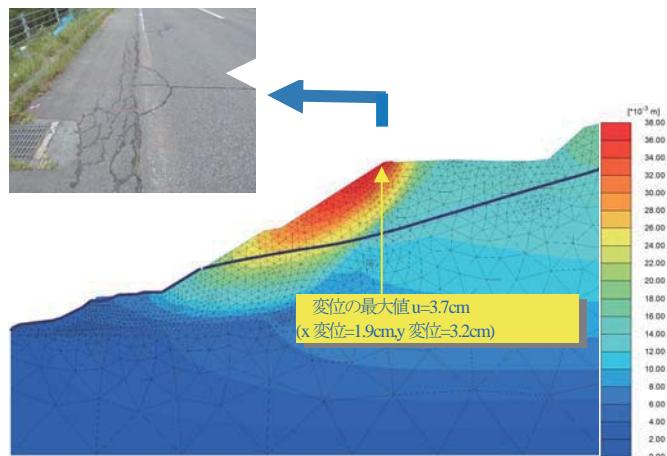
図-5 変形図と路面状況(写真)

以上、今回計測を開始してから最大の地下水位における盛土の安定性を検討した結果、大きな変状には至らなかった。現地も大きな変状は発生していないが、その時点での現地の状況はというと、図-5の写真に示したような状況であり、谷側路面に亀裂が発生し、路肩部がやや沈下した程度だった。つまり、解析結果と現地状況は、概ね一致していると考えられる。

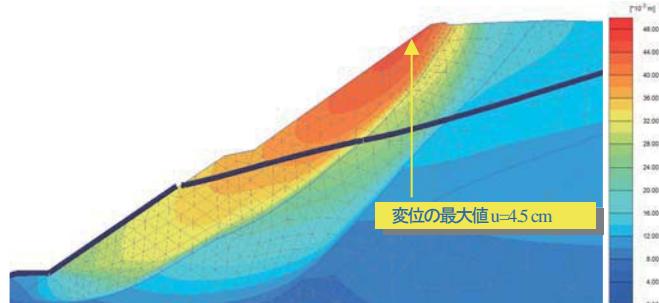
図-8 再現解析の変形図(拡大)

ると 35 時間で 61mm だった（前項と同様箇所の母子里の道路 TM データより）。これは、41.8mm/day となる。つまり基本降雨条件に対し、約 40% 増の累積雨量となる。表面と地下水の降雨強度を一様に 40% 増加させて解析すると図-8, 9 に示すように崩壊に至った。

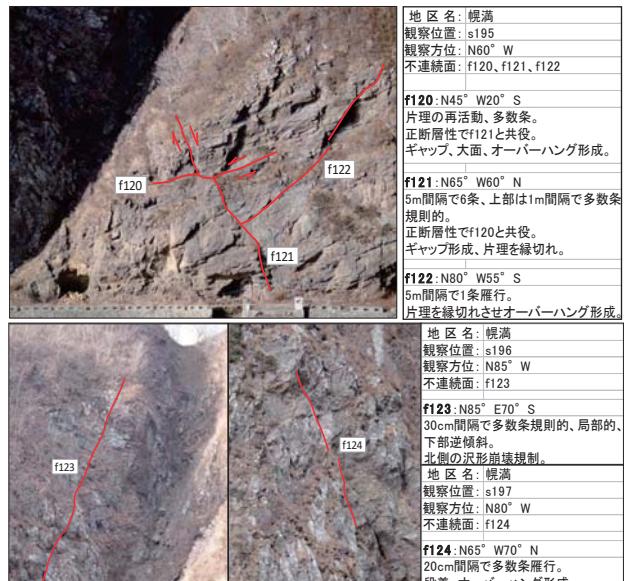
図-1 露頭で観察される亀裂の調査結果例

露頭で亀裂を調査し、走向・傾斜等の亀裂の諸元を図-1

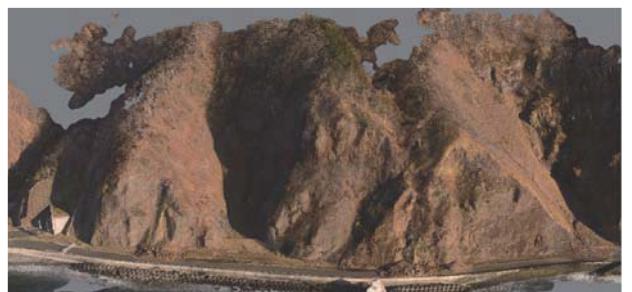
図-2 UAV写真を表面に貼った三次元地形モデル

また、UAVによる空中からの岩盤斜面写真から、SfM技術を用いて三次元地形モデルを構築し、その表面に写真を貼り付け、斜面全体の俯瞰図を作成した（図-2）。

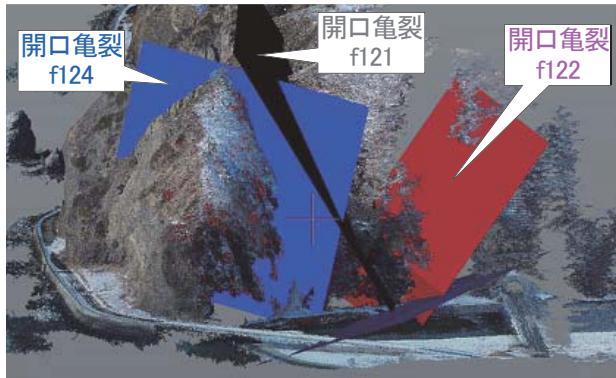
図-3 斜面形状と開口亀裂を再現した三次元地形モデル

その上で、図-3に示すように、地形モデル上に開口亀裂平面を再現してモデル化し、斜面形状と亀裂平面の交差状況を把握した結果、開口亀裂面は会合せず、開口亀裂によって斜面から切り出されるような明瞭な岩体は抽出されなかった。

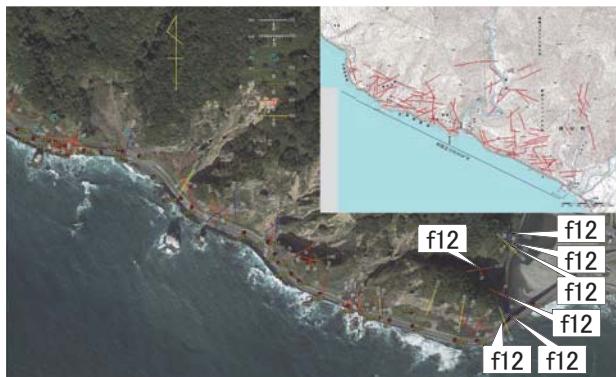
図-4 調査地域におけるリニアメント解析結果

実際の岩盤崩壊は、露頭で開口亀裂として現れない以外の斜面内部の潜在的な不連続面にも規制されて発生すると考えられる。そのため、図-4に示すように、空中写真からリニアメント解析を行い、露頭レベルの亀裂と空撮写真レベルの面構造の対比を確認した。

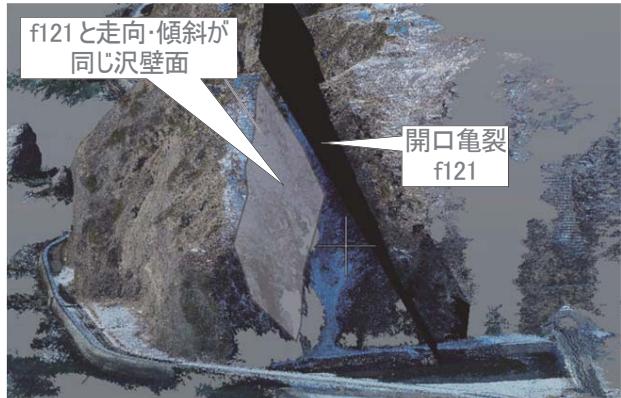
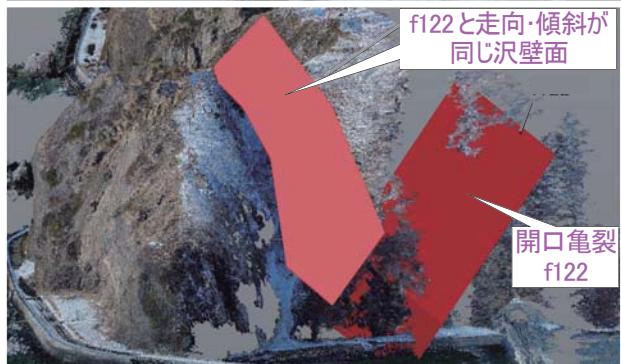
図-6 走向・傾斜が一致する面構造の抽出結果

当該地区は、海岸沿いの急崖斜面であり、波による浸食と崩壊の繰り返しにより、後退しつつある斜面である。そのため、崩壊跡地形である現在の斜面形状を読み取ることで、過去の崩壊を規制したであろう面構造を推定した。リニアメントと開口亀裂における、卓越方向の分析結果を図-5に、沢壁面と開口亀裂で走向・傾斜の一一致する面構造の抽出例を図-6に示す。図-6に示すような、沢壁面などの過去の崩壊規制面と露頭で確認される開口亀裂面において、走向・傾斜や性状の一一致が見られれば、その近傍では、同じ走向・傾斜を持つ面構造によって、今後再度崩壊が発生する可能性が高いと判断できる。

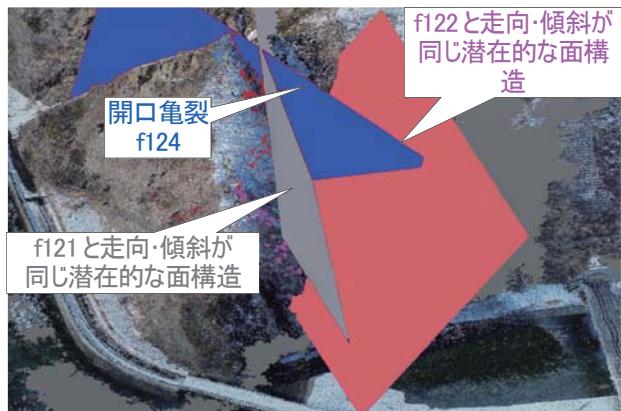
図-7 想定面構造による潜在的な崩壊モデルの推定

以上から、走向・傾斜が同じ面構造と開口亀裂面を組合せることで、潜在的な崩壊岩体をモデル化できた(図-7)。

今回提案した岩盤崩壊モデル化方法によって、開口亀裂のみによって囲まれた明瞭な岩体だけではなく、開口亀裂と一致する走向・傾斜の面構造の考慮により、潜在的な崩壊岩体まで漏れなくモデル化することができた。

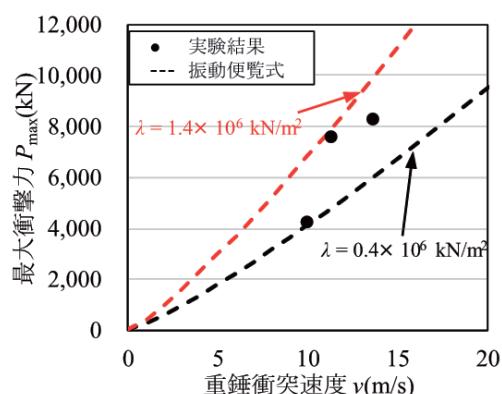
図-3 重錐衝突速度と最大衝撃力の関係

で表され、 P_{\max} : 落石の衝撃力 (kN)、 m : 落石の質量 (ton)、 g : 重力加速度 (m/s^2)、 λ : ラーメの定数 (kN/m^2)、 H : 落下高 (m) である。ラーメ定数 $\lambda = 1.4 \times 106 \text{ kN/m}^2$ を使用することで、最大衝撃力を概ね安全側で評価可能であることが分かる。

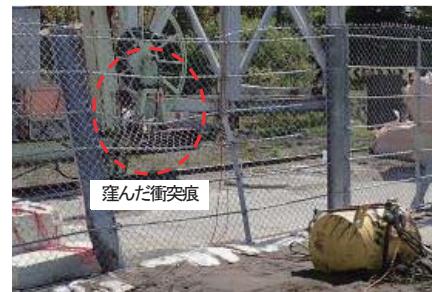
図-5 衝撃実験後の供試体と重錘

従来型落石防護柵の保有性能を確認するための実規模実験として、図-4に示す柵高2m、延長3m×3スパンの供試体に対して振り子式による重錘衝突実験（重量10kN）を行った。その結果、慣用設計法で用いられている算定モデルとは異なる間隔保持材と中間支柱の間に衝突させた場合であっても、図-5に示すように、可能吸収エネルギーの設計値に相当する衝突エネルギーを保有する重錘が阻止面を貫通しないことを確認した。なお、間隔保持材に重錘が衝突する場合の捕捉性能については過年度に確認している。

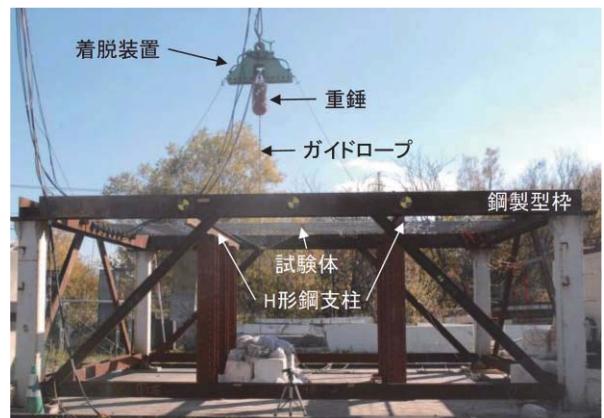
図-6 部材実験の様子

設計時には想定されていない、ワイヤロープ間隔よりも小さい径の落石が衝突する際のひし形金網の補足性能を把握することを目的に、図-6に示すような支柱間隔が3m、柵高さ2mの従来型落石防護柵の1スパン分の部分模型に対する重錘落下衝突実験を実施するとともに、三次元弾塑性衝撃応答解析による再現解析を実施した。その結果、実験においては図-7(b)に示すような実構造物の被災状況と類似したひし形金網の貫通状況も確認することができた。また、素線径を4.0mm以上のひし形金網でワイヤロープ間隔と同程度の直径を有する落石の補足可能性を確認できた。再現解析においては、図-8に示すように重錘を補足した実験ケースの重錘貫入量やワイヤロープ張力等を大略再現可能な要素分割や構成則の妥当性を確認できた。

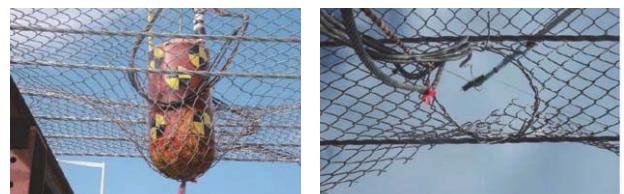
図-7 実験後の阻止面の状況

(a) 重錘を捕捉した場合 (b) 金網を貫通した場合

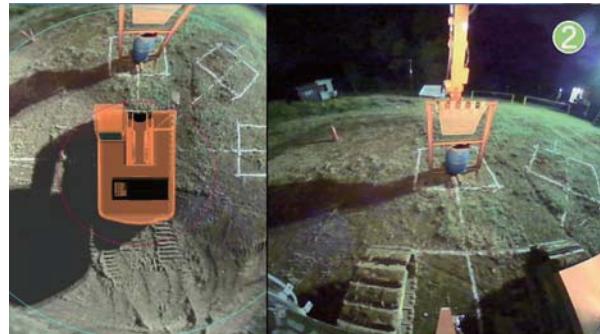
図-4 AVS映像

実験結果を図-5 に示す。図-5 によると、AVS と従来システムのトータルタイム差は、オペレータ A,B ともに約 30%程度 AVS の方が大きくなっている。オペレータ熟練度によらず AVS の方が従来システムにくらべ施工効率が劣る可能性があることがわかる。これは、本実験のような作業を行う場合、対象物と油圧ショベルバケットの相互位置を把握することが必要であるが、従来システムは外部カメラの設置場所で上記情報を把握できるのに対し(例えば建設機械横からの映像)、AVS の映像は建設機械を上から見た映像のみであり、上記情報が十分に把握できないことが原因と考えられる。

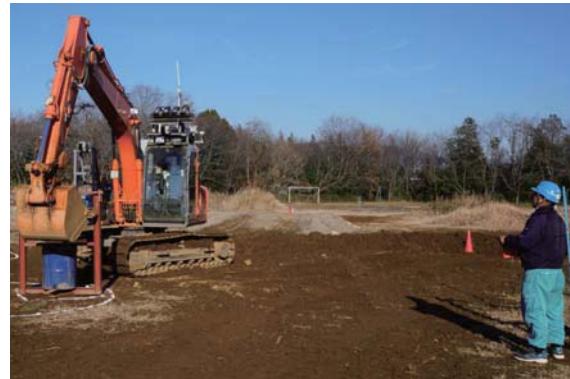
図-6 直接目視操作

機械を外から見る外部カメラ映像が加わっている(図-1, 3)。これは、映像は奥行き感がなく画角も人間の眼より狭いため、車載カメラ映像のみでは周辺状況などの把握が困難であり、外部カメラ映像を追加情報として加えているからである。そこで、「通常施工と無人化施工の施工効率の差は、外部カメラ映像、すなわち車外から見た映像、を有効に活用できるか否かである」と仮定し、車外から見た映像として「地上からの直接目視による遠隔操作(図-6)(以下「直接目視操作」)」と「従来の映像を介した無人化施工(以下「従来遠隔操作」)」の関連を調査する検証実験を行うこととした。

この直接目視操作を用いてオペレータの選別を行うことにより無人化施工の施工効率向上が可能である。例として無人化施工を行っている現場に2名のオペレータを派遣することを目的に、図-7にてオペレータの選定を行った場合の効果を試算してみる。図-7から、現場へ派遣する2名として直接目視操作サイクルタイムが短い上位2名のオペレータを選定すると、被験者Aと被験者Fとなる。この2名の従来遠隔操作サイクルタイム平均は184(s)であり、一方10名全員の従来遠隔操作サイクルタイム平均は251(s)である。したがって、直接目視にてオペレータの選別を行うと、無作為でオペレータを派遣するのと比較して施工効率は約30%向上することになる。直接目視操作は、映像システムが不要なため、遠隔操作油圧ショベルがあれば容易に実施することができる。

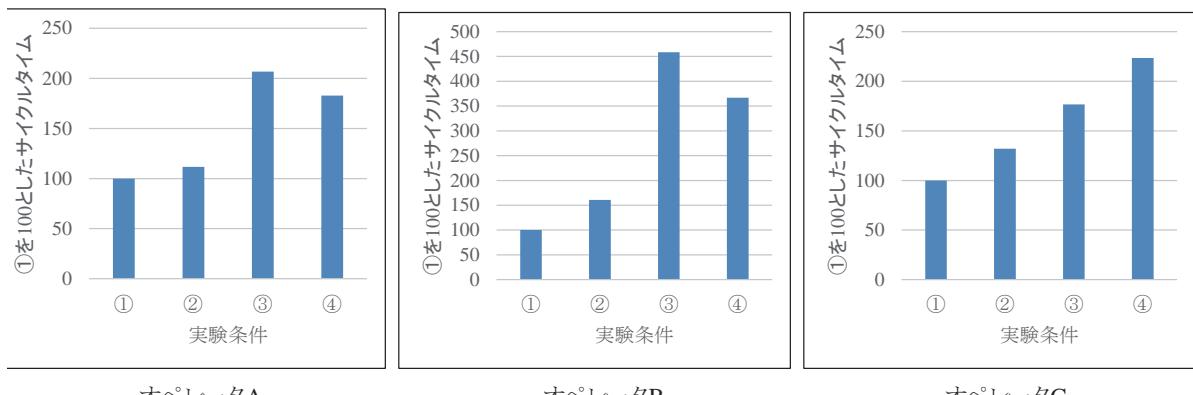
図-9 施工効率低下要因検証実験結果

無人化施工の施工効率は、通常施工(搭乗施工)に比べ約50%程度低い値となっている³⁾。無人化施工と通常施工の相違点は、①操作インターフェース、②視覚情報、③音・振動などの有無、などが挙げられるが、どの要因が最も影響が大きいかは明らかにされていない。原

注：JS=ジョイスティック、HMD=ヘッドマウントディスプレイ
HMD内の映像は、通常の無人化施工と同様に、運転席映像と俯瞰映像を並べたものとした⁴⁾
