プレキャスト部材を用いた既設カルバートの耐震性能評価と補強方法に関する研究

研究予算：運営費交付金
 研究期間：平 27～令 1
 担当チーム：橋梁構造研究グループ
 研究担当者：石田雅博、野田翼

A STUDY ON SEISMIC PERFORMANCE EVALUATION AND REINFORCEMENT METHOD OF EXISTING CULVERT USING PRECAST MEMBERS

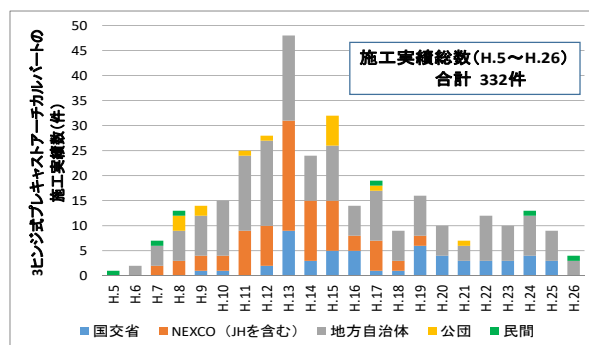
図-1 3ヒンジアーチの施工実績

このような背景の中、大断面、架設の効率化および工期の短縮を目的として、3ヒンジ式プレキャストアーチカルバート（以下、3ヒンジアーチ）が採用されている。図-1に3ヒンジアーチの1993年～2014年までの施工実績を示す。なお、この施工実績数はテクスパン工法協会にヒアリングした内容である。3ヒンジアーチは、写真-1に示すように脚部に2箇所と頂部に1箇所、計3箇所のヒンジ接合部を持つ、鉄筋コンクリートの構造物である。

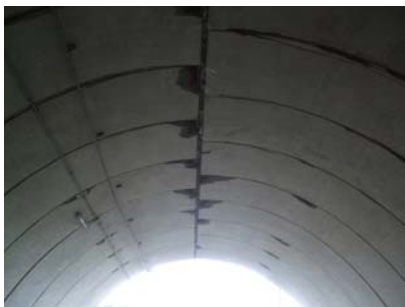
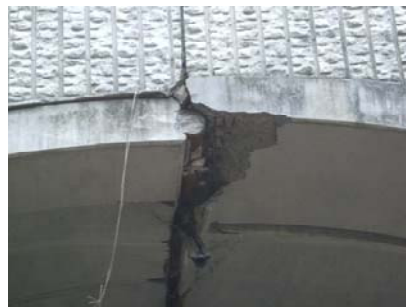
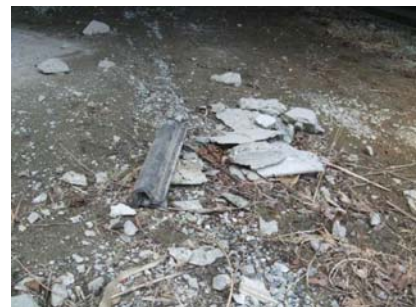
そのような中、2011年東北地方太平洋沖地震において、3ヒンジアーチに写真-2～4に示すような接合

部のコンクリート片の剥落が高速道路で生じた²⁾。藤原ら³⁾は、この損傷がカルバート縦断方向の強い地震動により、部材同士が強く接触し合い発生したものと推測している。このような損傷はカルバートの内空が確保できなくなるような損傷では無いが、コンクリート片の落下による第三者被害が想定され、耐震補強を行う必要があると考えられる。しかし、どのような耐震補強が有効なのか、具体的な対策案がないのが現状である。

写真-2 ヒンジ部の損傷 (その1)

写真-3 ヒンジ部の損傷 (その2)

写真-4 落下したコンクリート片

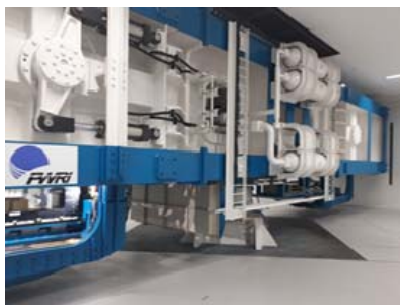
メカニズムを確認するために補強を行っていないものを CASE-1 とし、脚部のみ補強を行ったものを CASE-2、脚部と頂部の補強を行ったものを CASE-3 とした。本実験は遠心力 50G 場で行うため、相似則を考慮し模型寸法は実物大寸法の 1/50 とした。使用した遠心模型実験機と模型設置状況の写真をそれぞれ写真-5、6 に示す。

写真-5 遠心模型実験機

写真-6 模型設置状況

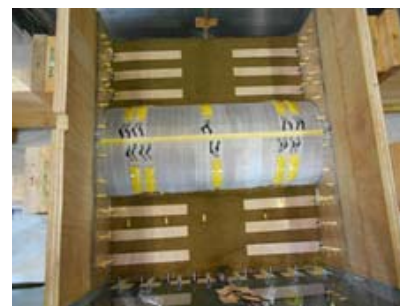
写真-8 带状補強材の配置状況

坑口壁は、帯状補強材を使用した補強土壁構造とした。坑口壁は厚さ5mmの亚克力板でモデル化した。帯状補強材はりん青銅板の表面に乾燥状態の7号珪砂を付着させることでモデル化した。帯状補強材の配置状況を写真-8に示す。

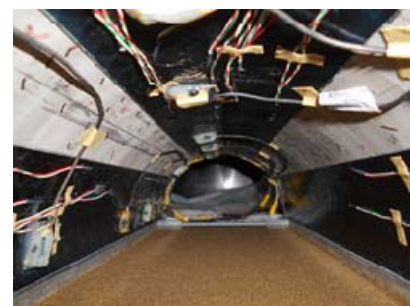
写真-9 補強状況

本研究は既設カルバートを対象としているため、内空側から施工が可能な補強工法を選定した。さらに、補強後に建築限界を侵さない工法として、炭素繊維シートによる補強を選定した。炭素繊維シートは異方向材料であることや、本実験では引張強度および引張剛性だけでなく接着剤の付着強度や付着面積も影響することが考えられることから、別の材料でモデル化するのではなく、目付量ができるだけ小さい100g/m²×1層を実構造物と同様の面積に設置した。その場合、相似則を考慮して実構造物に換算すると目付量600g/m²×8層程度のシート厚さとなっている。炭素繊維シートによる補強を行った模型の状況を写真-9に示す。

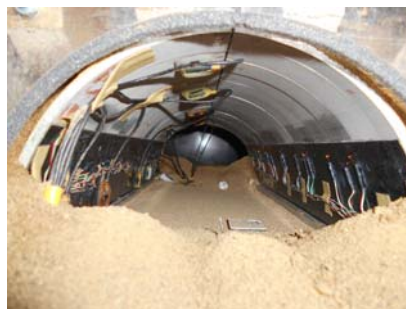
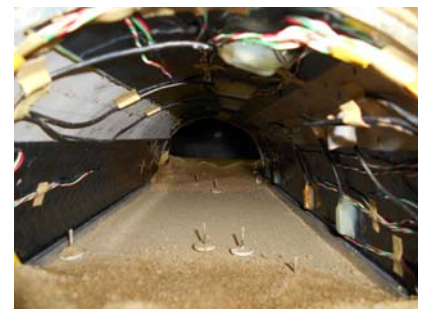
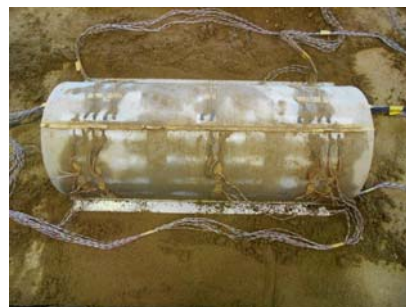
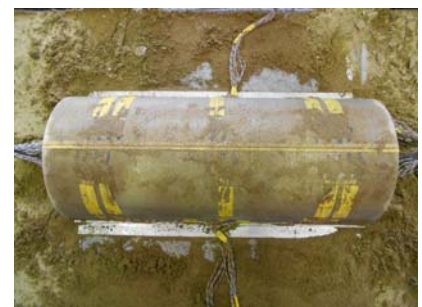
写真-12 CASE-2 加振後の内部状況

写真-13 CASE-3 加振後の内部状況

写真-14 CASE-2 加振後の状況

写真-15 CASE-3 加振後の状況

写真-12、13にそれぞれCASE-2、3の加振後の内部状況を示す。CASE-1で見られたような角当り等は確認できなかった。また、写真-14、15にそれぞれCASE-2、3の加振後に土を取り除いたアーチカルバート状況を示す。CASE-1で見られたような目開きは発生しておらず、変形も確認できなかった。また、応答加速度についてもCASE-1のように、アーチカルバートのみ大きな値を示すようなことはなかったため、土とアーチが独立して挙動することは無かったと考えられる。なお、CASE-2、3ではCASE-1のような明確な崩壊が確認できなかったため、実験機の最大加速度であるSTEP11まで加振した。

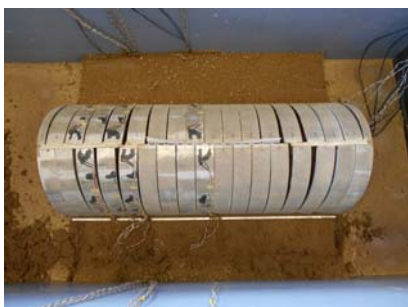
CASE-1ではSTEP5にてアーチの縦断方向の目開きが大きくなり、上部盛土がアーチ内部に流入し崩壊に至ったため、実験を終了した。写真-10に加振後の内部の状況を示す。アーチカルバートが縦断方向に変形し、部材同士がぶつかり、角当りが生じていることが分かる。写真-11に加振後に土を取り除いた状況を示す。坑口から3~5リング目で目開きが生じている。写真-10に示すように実現場での状況と同様の角当りが確認できたため、損傷は縦断方向荷重によるものであることが分かった。

写真-10 CASE-1 加振後の内部状況

写真-11 CASE-1 加振後の状況
