道路橋の維持管理における状態把握技術の適用性に関する研究（2）

担当チーム：iMaRRC

研究担当者：新田弘之、古賀裕久、櫻庭浩樹、高橋啓太

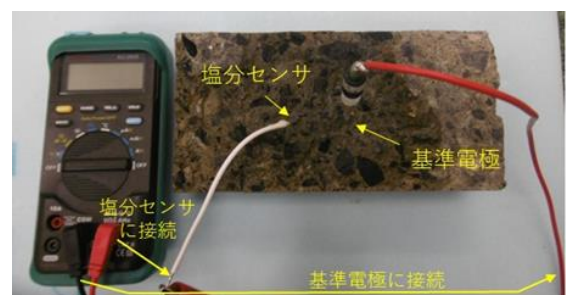
図-2.3 調査に用いる主な機器

図-2.4 基準電極と塩分センサの細部

塩分センサによる測定には、基準電極、塩分センサおよび電圧計が必要である(図-2.3, 2.4)。電圧計には、入力抵抗が100MΩ以上で、目量が1mV以下の直流電圧計を使用した。

電圧計のプラス端子に塩分センサを、マイナス端子に基準電極を接続し、基準電極と塩分センサを測定対象に接触させることで、塩分センサの測定電位を計測した。

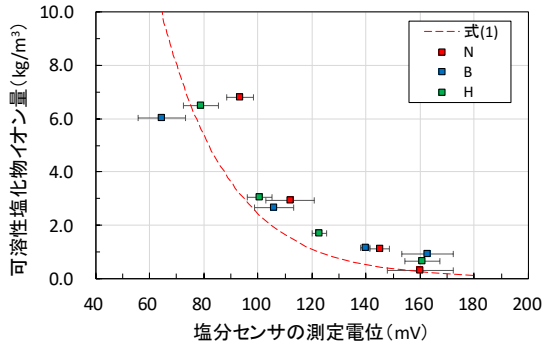
図-2.6 可溶性塩化物イオン量と塩分センサの測定電位の関係

可溶性塩化物イオン量と塩分センサの測定電位の関係を図-2.6に示す。塩分センサの測定電位は、5回測定した結果の平均値である。式(1)による算定値の結果も合わせて示す。いずれの配合においても、可溶性塩化物イオン量が多い供試体ほど、塩分センサの測定電位が小さくなる傾向が確認され、式(1)による算定値と傾向は概ね一致した。このことから、塩分センサでは、可溶性塩化物イオン量に応じた測定電位が計測されることが考えられる。

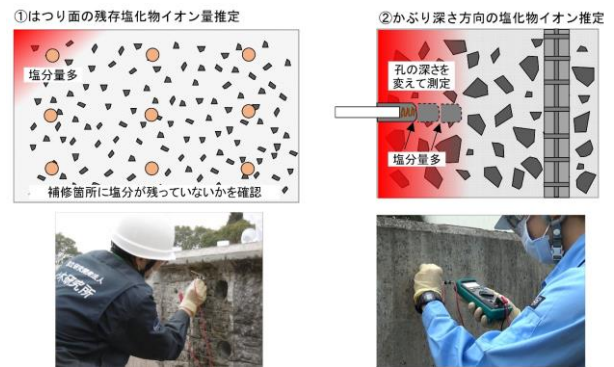
図-2.10 塩分センサの活用方法の概要

2.2 で確認した塩分センサの特性を踏まえて、塩分センサを活用し塩害を受けた構造物の補修の確実性を向上させる方法として、はつり面の残存塩化物イオン量を推定する方法を提案した(図-2.10①)。また、塩分センサを活用し塩害による腐食が始まる前に塩分の侵入状況を簡易に確認する方法として、かぶり深さ方向の塩化物イオン量を推定する方法を提案した(図-2.10②)。以下では、提案する2つの方法の共通の留意点を示す。

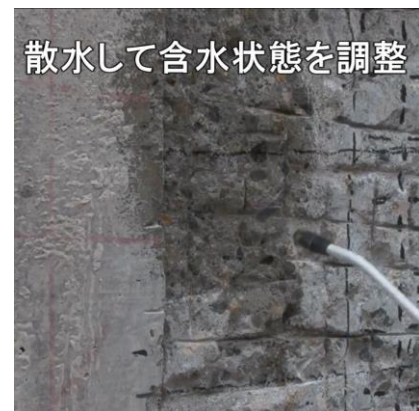
図-2.11 はつり面での含水状態の調整の例

塩分センサは、可溶性の塩化物イオンと関係があるため、塩分センサの接触面が乾燥していると、見掛け上濃度が高くなり、塩化物イオン量を多く推定する。一方、接触させる面に浮き水がある場合は、見掛け上濃度が低下し、塩分量を少なく推定する。このため、測定の直前に、塩分センサを接触させる面に散水した上で、表面をウェスやガーゼなどで拭き取るなどして、含水状態を調整する必要がある(図-2.11)。

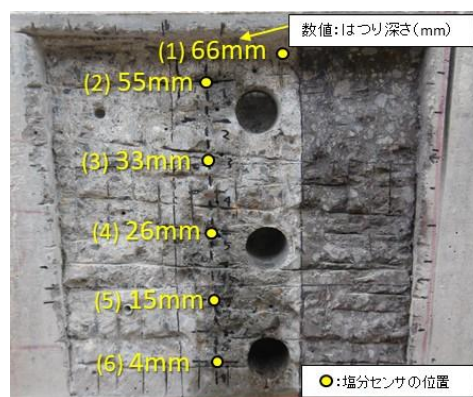
図-2.14 はつり深さと塩分センサの測定位置

塩分センサによる測定位置は、図-2.14に示す6点とした。6点のはつり深さをノギスで測定した結果、図-2.14の(1)~(6)に示すように4~66mmであった。なお、一部の測定箇所では、約2ヶ月後に追加ではつり作業を行い、再度塩分センサによる測定を行った。

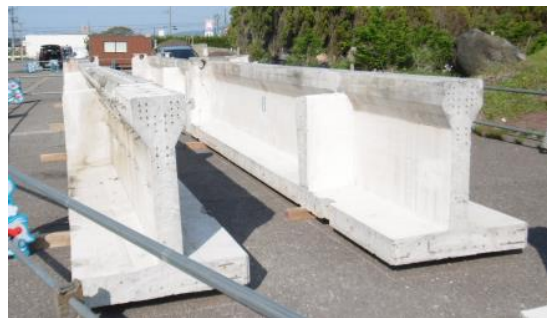
図-2.18 第5章で測定対象とした部材の設置状況(上下反転して設置)

測定対象とした部材の設置状況を図-2.18に示す。塩分センサによる測定は、1径間の主桁7本の下フランジにおいて合計13箇所(No.1~13)で実施した。測定の計画深さは、10、30、50、70、90mmの5段階とした。その後、塩分センサによる測定を行った箇所の近傍で(図-2.19)、直径18mmのドリルを用いて10mm間隔で試料を採取し(図-2.20)、JIS A 1154に準じた全塩化物イオン量を測定した。さらに、塩分センサによる測定箇所から、300~2000mm程度離れた位置で(平均は700mm程度)、φ100×150mmのコアを採取し、塩素についてEPMA分析を行った。

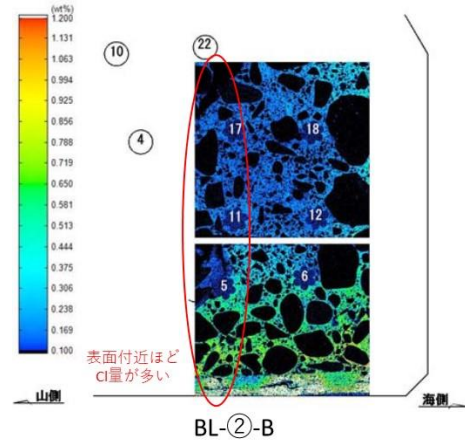
図-2.25 No.4 の EPMA 試験結果 (Cl)

塩分センサによる調査と比較的近い位置（500mm程度）でコアを採取した EPMA 試験結果の例として、No.4 と No.6 の Cl の結果を図-2.25 と図-2.26 にそれぞれ示す。図-2.25 の No.4 では、表面付近の濃度が高

く、深部ほど低い分布となっている。これは、図-2.23の結果ともよく一致している。一方、図-2.26 の No.6 では、深部も比較的濃度が高く、かつ、局所的に濃度が低い部分がある。塩分センサは、センサ接触部で反応するため、局所的に塩化物イオンが少ない部分を測定して危険側の結果となった可能性が考えられる。このため、塩分センサによる測定を複数の箇所で行い、塩化物イオンの侵入状況の傾向を確認することが望ましいと考えられる。

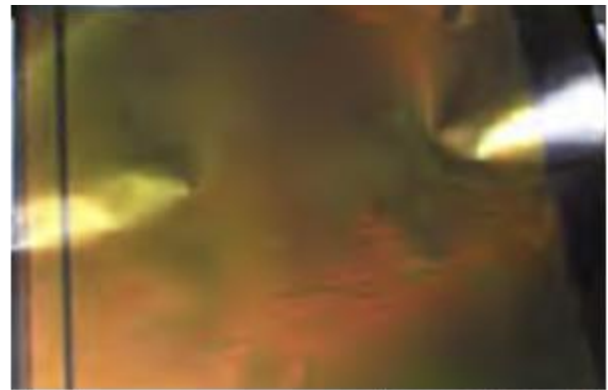
図-3.3 オパール薄膜シート(上)、オパール薄膜模式(左下)およびオパールのSEM画像(右下)

オパール薄膜とは、**図-3.3**の左下のように任意の支持膜上において、粒子径 200nm 程度の揃ったコロイド粒子を三次元周期構造体として最密充填したものであり¹²⁾、ブラッグ反射という仕組みによって構造色を呈する。これは、NIMSにて、これまでに研究・開発されてきた技術である。

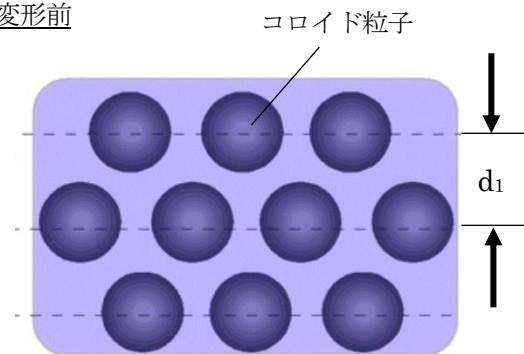
図-3.5 ひび割れの可視化原理

本技術の原理は、ひび割れの発生あるいは進展によって、コンクリート部材表面に施工したオパール薄膜シートが変形してコロイド粒子間の距離が変わることによって、構造色に変化するのを利用したものである。

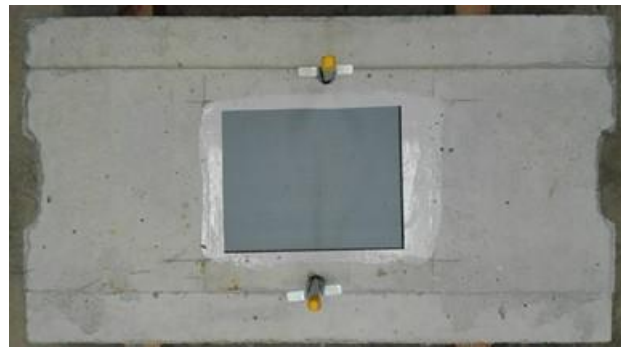
図-3.7 補修材を塗布したコンクリート供試体

実験的な検証としては、ひび割れ補修時の補修材表面にモデルグリッドを付け、目視困難な補修材下でひび割れが生じた場合のひび割れ幅を、モデルグリッドの微小な変状からモアレ縞のずれとして検出し計測できるのか実験を行った。実験内容は、**図-3.7**に示すように、補修材を塗布したコンクリート供試体（U型側溝用蓋：330×600×45mm）に、格子間隔 1.5mm のシート（モデルグリッド）を貼付し、シート両端にセリ矢を打ち込むことでひび割れを導入して、供試体の撮影を行い、撮影画像を本技術で解析し計測した。補修材の厚さは、190 μ m、350 μ mとした（**図-3.8**）。ひび割れ幅については、クラックゲージでも実測し、本技術で計測したひび割れ幅と比較した。

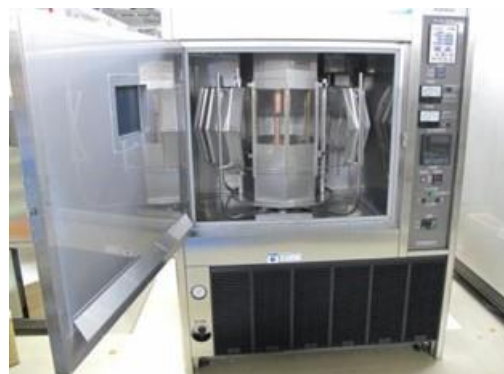
図-3.9 耐候性試験機の概要

実験内容は、**図-3.9**に示すように、耐候性試験機を用いて、「JIS K 5600 7-7 サイクル試験 A」に準拠して行った。サイクル条件は、温度 $63 \pm 2^\circ\text{C}$ （ブラックパネル温度）、湿度 40-60%RH、キセノンランプ出力 $60\text{W}/\text{m}^2$ 、1 サイクル照射 102 分+濡れ時間 18 分とした。さらに、**図-3.10**のように屋外暴露試験も合わせて行い、暴露場所はつくばと沖縄とした。観測には、

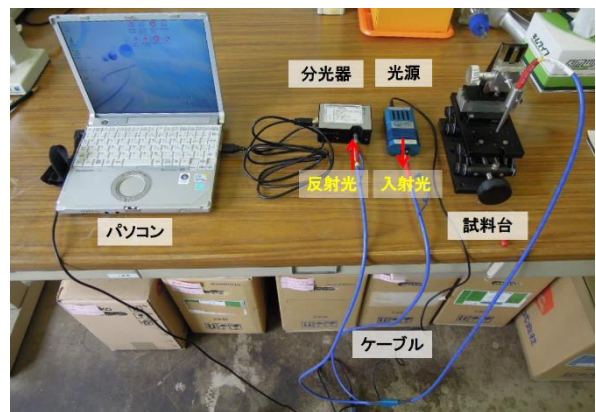
図-3.11 ファイバー分光器による波長計測

色の変化を正確に観測するため、同軸落射照明を介してデジタルカメラで撮影し、代表点でファイバー分光器を用いて反射波長を計測した（図-3.11）。

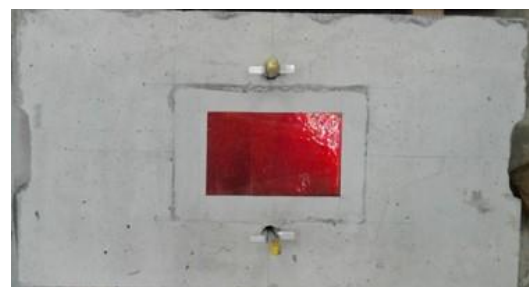
図-3.14 補修材を塗布したコンクリート供試体

実験的な検証として、ひび割れ補修時の補修材表面にオパール薄膜シートを貼付し、目視困難な補修材下でひび割れが生じた場合に、オパール薄膜でのひび割れの可視化状況を観察した。実験内容は、図-3.14に示すように、補修材を塗布したコンクリート供試体（U型側溝用蓋：330×600×45mm）に、オパール薄膜シートを貼付し、シート両端にセリ矢を打ち込むことでひび割れを導入して、ひび割れ幅と構造色の変色度合いについて実験を行った。補修材の厚さは、160 μ m、190 μ mとした（図-3.15）。ひび割れ幅については、クラックゲージを用いて実測した。

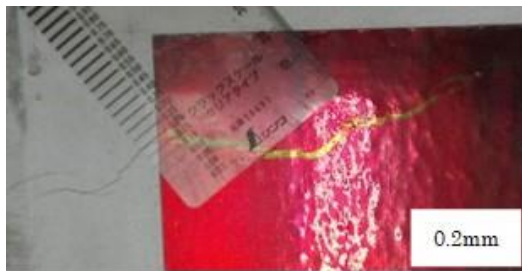
図-3.29 補修材厚み無しのひび割れ可視化

図-3.29 に、補修材を塗らず厚みによる影響がない場合のひび割れ可視化状況を示す。導入したひび割れ幅は 0.2mm であるが、オパール薄膜もひび割れに伴い赤から緑に変色した。実際のひび割れ幅よりも 3~5 倍拡張して発色するため、ひび割れを見つけやすくなる。図-3.30 には、補修材を塗って（厚さ 160 μ m）、ひび割れを導入した際の可視化状況を示す。図-3.30 より、ひび割れ幅 0.1mm ではオパール薄膜の変色はほとんど見えず、0.2mm 程度までひび割れを広げると変色が認識できた。図-3.31 では、補修材を塗る厚さを変え（厚さ 190 μ m）、ひび割れを導入した。ひび割れ幅 0.2mm および 0.3mm までは、オパール薄膜の変色を顕著に確認することができず、0.5mm までひび割れを導入すると変色を認識することができた。
