7 社会インフラの長寿命化と維持管理の効率化を目指した更新・新設に関する研究

研究機関：平成 28 年度～令和 3 年度

プログラムリーダー：道路技術研究グループ長 久保和幸

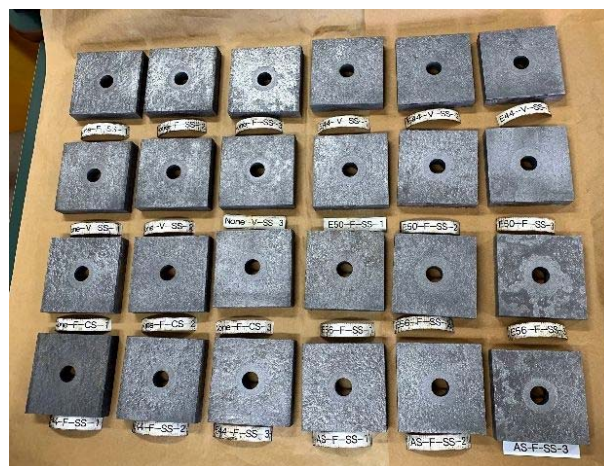
写真-2 腐食生成物除去後の試験体

試験後には、試験体から高力ボルトを取り外し、ISO 8407⁵⁾に従って炭素鋼の腐食生成物を除去した。腐食生成物を除去した後の試験体の状況を写真-2に示す。

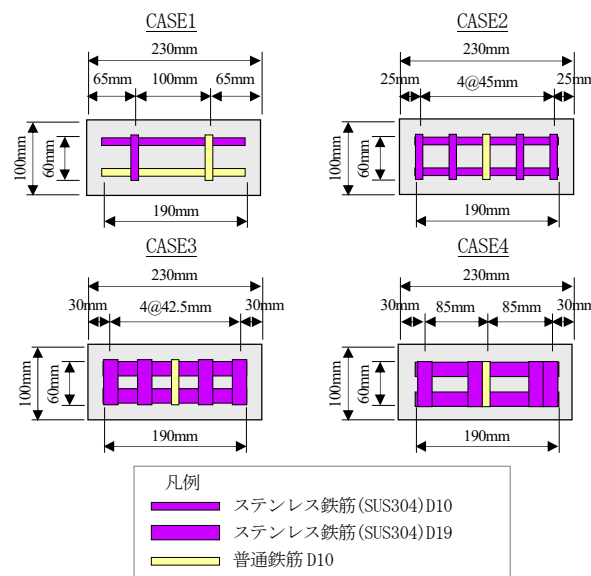
図-5 供試体配筋

異種金属の表面積比をパラメータとして供試体を作製し、鉄筋の腐食促進試験を実施した。実験ケースを表-6に、各供試体の配筋を図-5に、使用したコンクリートの配合を表-7に示す。供試体寸法は、□100mm×230mmとし、塩害環境下を模擬し、コンクリートの塩化物イオン濃度は1.2kg/m³とした。コンクリート中に配する鉄筋の径はD10およびD19とし、ステンレス鉄筋にはSUS304を使用、普通鉄筋との接触形態は、直交するように接触するケースと平行にラップするように接触するケースの2パターンとした。また、コンク

リート打設後の養生方法は、JIS A 6205「鉄筋コンクリート用防せい剤」附属書 2(規定)「コンクリート中の鉄筋の促進腐食試験方法」を準用し、材齢 3 日で脱型、材齢 7 日まで乾燥しないようビニール袋に入れ養生、温度 180℃・圧力 1.0MPa を 5 時間保持するオートクレーブを 2 回繰り返すことで、鉄筋腐食を促進した。

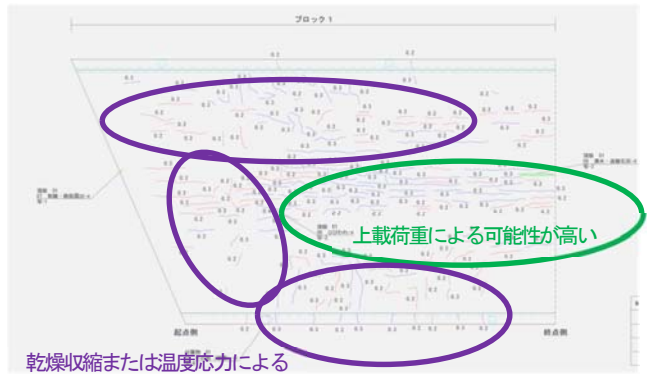
(b) 横断方向片側に集中したひびわれ
図-2 頂版のひびわれの例

カルバート頂版のひびわれについては、①カルバート中央付近に比較的狭い間隔で見られる縦断方向のひびわれ、②中央付近であってもカルバート横断方向も含め不規則に見られるひびわれ、③坑口付近に見られるひびわれが多かった（図-2(a)および写真-1）。

(a) 上載荷重によるひびわれおよび乾燥収縮または温度応力によるひびわれ

①については上載荷重の影響が考えられた。①が見られた事例では、概ね土かぶりが2.5m以下または7m以上であった。土かぶりが7m以上の一部の事例を除き、カルバートの上部は道路となっていた。土かぶりが2.5m以下の事例では主に活荷重、土かぶりが7m以上の事例では主に上載土圧の影響が考えられる。

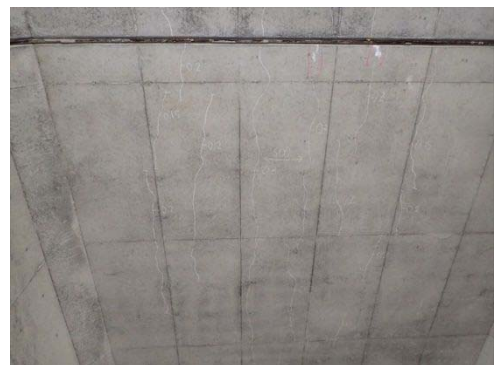
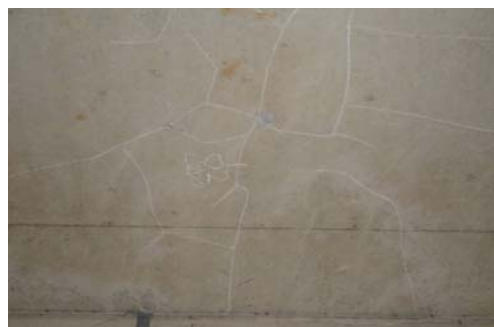
(b) 乾燥収縮によると考えられる不規則なひびわれ
写真-1 頂版のひびわれの例

(a) 上載荷重によると考えられる軸方向ひびわれ
(本写真は活荷重による例)

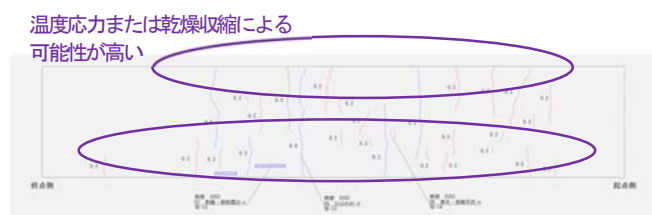
図-3 側壁のひびわれの例

側壁のひびわれについては、底版から立ち上がる、または頂版から下に向かう鉛直ひびわれで、数10cmないし2~3m程度の間隔で発生したものが多かった(写真-2および図-3)。これらは、温度応力または乾燥収縮によるひびわれと考えられた。

一方、少数ではあるが、水平方向や斜め方向に入るひびわれが確認された事例や、局所的に幅や長さの大きなひびわれが見られた事例もあった。水平方向のひびわれはコー

ルドジョイント、斜め方向のひびわれは不同沈下が要因と考えられた。局所的で大きなひびわれについては、ひびわれの方向や長さ等の特徴も事例毎に異なり、施工不良や供用後に衝突等の荷重を受けることがなかったか個別に確認が必要と考えられる。

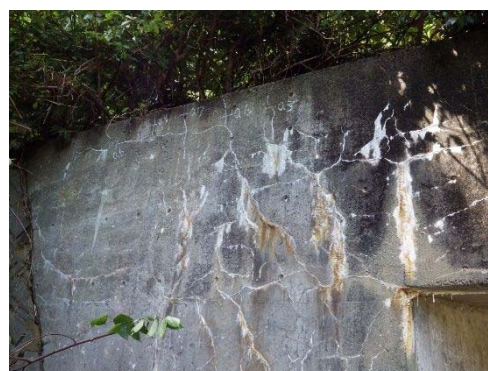
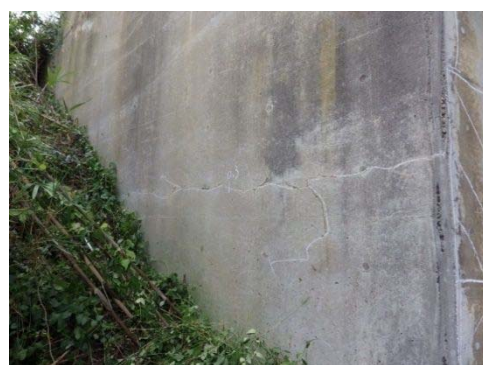
写真-3 ウイングのひびわれの例

ウイングのひびわれでは、亀甲状で茶褐色の変色があるもの(写真-3(a))や不規則で変色のないもの(写真-3(b))が多く見られた。それぞれ、アルカリ骨材反応、乾燥収縮が主な要因と考えられる。

(a) アルカリ骨材反応によるひびわれ

(b) 乾燥収縮によるひびわれ

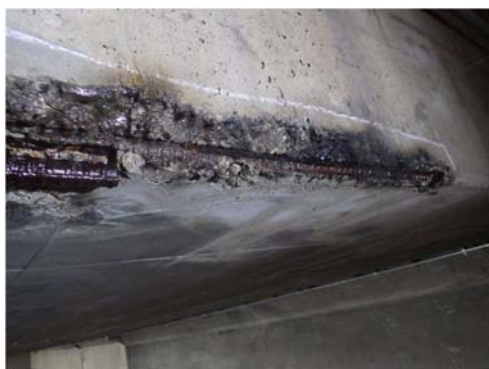
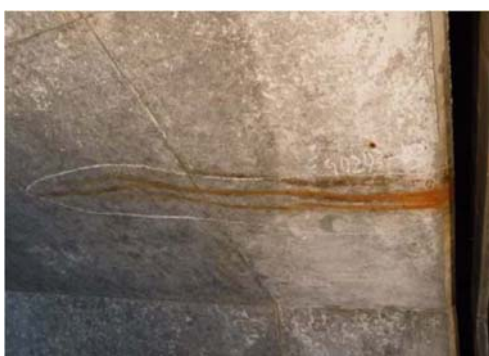
頂版、側壁、ウイングのコンクリート部材において、コンクリートのうき・剥離や鉄筋露出、錆汁が生じて、利用者被害防止の観点からも措置を要する状態が見られた(写真-4(a), (b))。これらは、鉄筋かぶりの不足で鉄筋が空気や水に触れて腐食・膨張し、コンクリートが押し出される

(a) コンクリートのうき・剥離および鉄筋露出

(a) 継手部材の劣化と漏水

(b) 錆汁

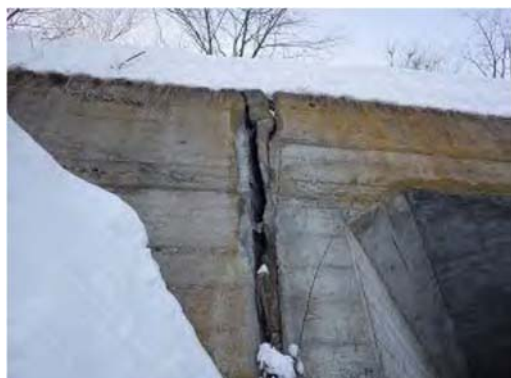
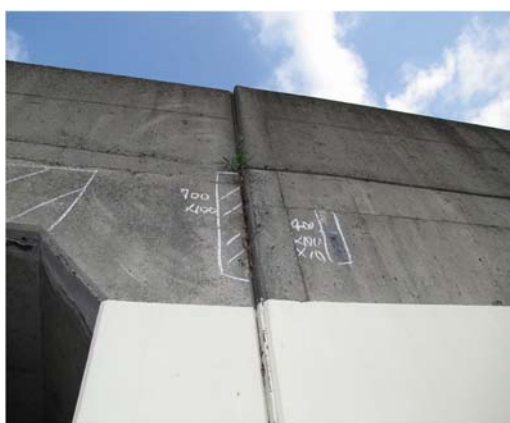
部に用いられる止水材の破損やそこからの漏水として確認されることが多かった。破損した継手部から土砂の流入が見られる事例もあった（写真-5(b)）。漏水とともに炭酸カルシウムと考えられる白い塊が継手部付近に浮き出見え、点検調書上で「遊離石灰」と報告された事例も多かった（写真-5(c)）。継手部からの漏水の著しい寒冷地のカルバートにおいては、冬季に漏水が凍結して大きな氷柱を生じた例も見られた（写真-5(d)）。

(a) 止水材の劣化・破損および水の流出

(b) カルバートとウイングの表面の段差

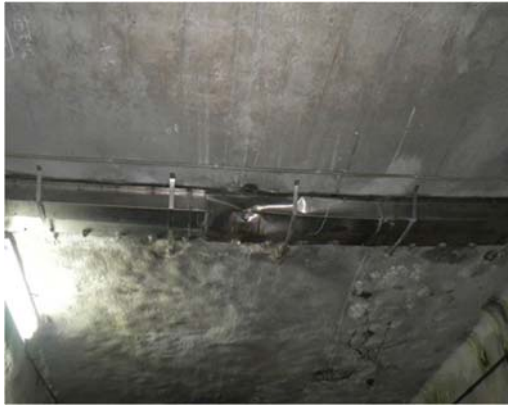
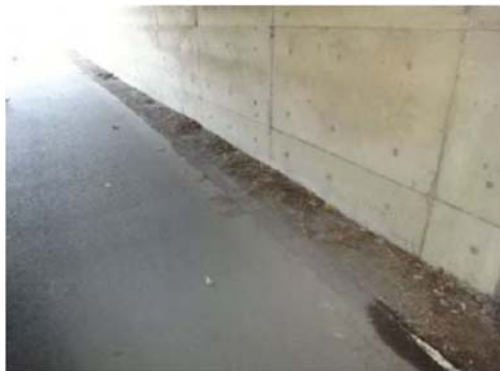
写真-7 排水施設の不具合

排水溝の詰まりを生じる土砂は、継手部の開きからの流入や導水工からの漏水に混じって流入するほか、坑口付近で侵食された土砂が風などによって流入し、長期的に堆積していると考えられた。

(a) 導水工の破損による漏水

(b) 排水溝の土砂詰まり

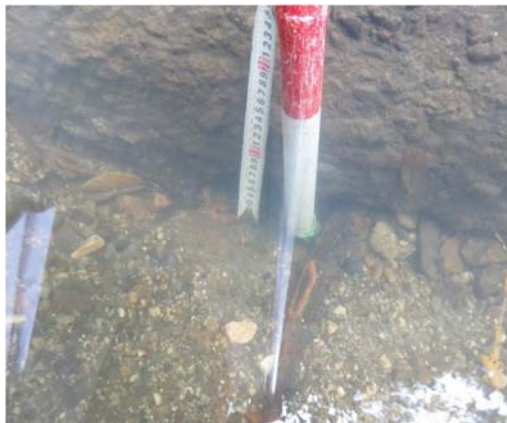
写真-8 底版直下の洗掘による空洞

ただし、対象事例のうち4事例ではあるが、水路カルバートにおいて、カルバート直下の基礎地盤が洗掘を受け、空洞となっている事例（写真-8）が見られた。

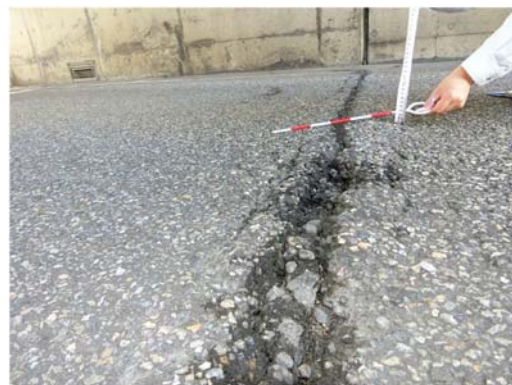
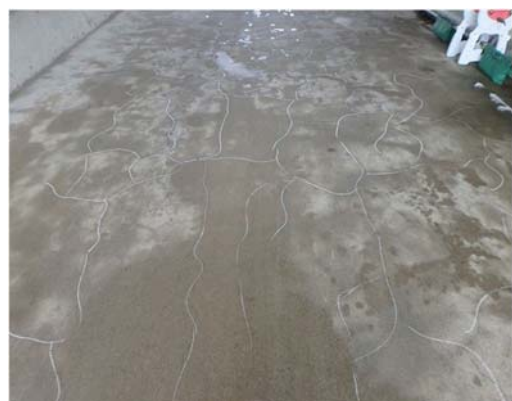
写真-9 内空道路路面の亀裂・段差

局部的、不規則なものについては、舗装材の劣化によるものと考えられた。

(a) 継手位置に沿った亀裂・段差

(b) 凍結融解によると考えられる亀裂

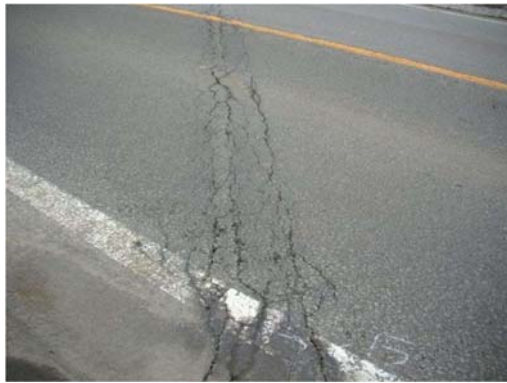
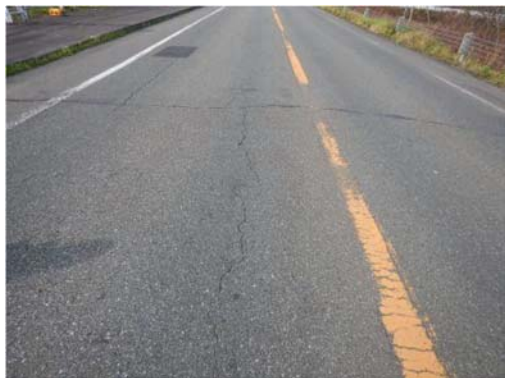
写真-10 上部道路路面の亀裂・段差

カルバートと盛土の境界に沿うものは、盛土の不同沈下により発生したことが考えられる。寒冷地において縦断方向等に幅の広い亀裂が生じたものは凍上による影響と考えられる。局所的、不規則なもの、舗装材の劣化によると考えられる。

(a) カルバートと盛土の境界に沿った亀裂

(b) 上部道路縦断方向も含む亀裂

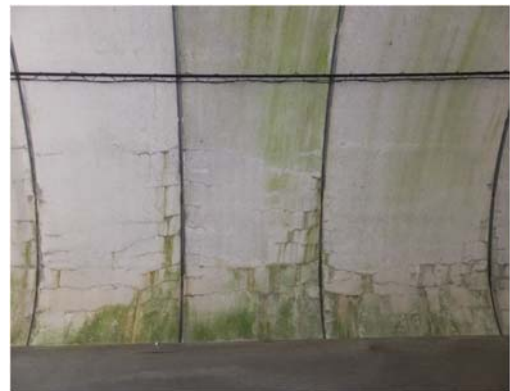
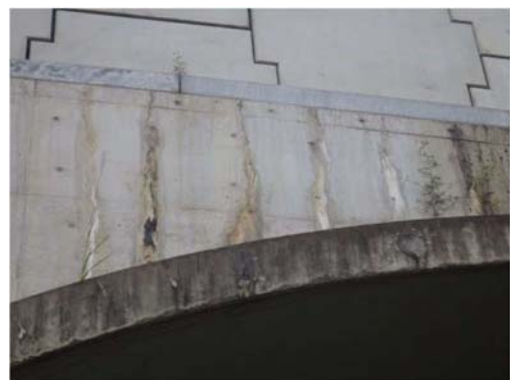
写真-11 新形式カルバートの変状の例

供用開始年が2000年以降のものが多く比較的新しい構造形式のため事例が少ないが、今後注意すべき変状の1つになると考えられる。

(a) ヒンジ式アーチカルバート側壁のひびわれの例

(b) ヒンジ式アーチカルバートウイングのひびわれの例

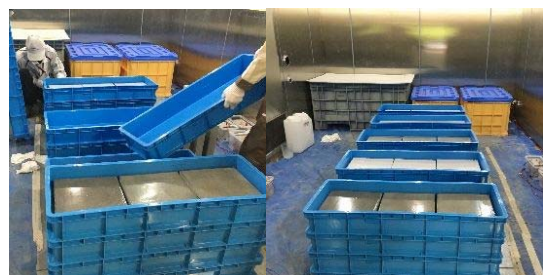
図-11 室内促進劣化試験の状況

室内促進劣化試験は、図-11に示すように一定の温湿度に制御した恒温恒湿槽内で、飽和水酸化カルシウム水溶液（以下、「アルカリ水」と称する）中に(1)で作製した供試体を半浸漬した状態で実施した。アルカリ水を使用する理由は、一般的なトンネル環境下では紫外線による影響はほとんどなく、高温にもさらされないと考え、対策工に対する劣化因子は主に水分と考えられた。予備試験において、水とアルカリ水の浸漬

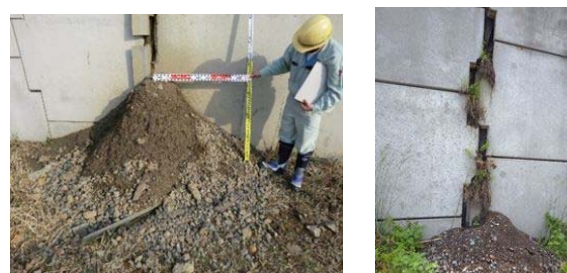
図-1 a) 壁面材と連続する構造物等との接続部からの漏出、b) 壁面材相互の接合部からの漏出

盛土材の漏出に関する既往の分析結果¹⁾及び事例調査（図-1）によると、漏出した事例の数は限定的であるものの図-2 に示すように、①壁面材と連続する構造物等との接続部からの漏出、②壁面材相互の接合部からの漏出に分類できる。①壁面材と連続する構造物等との接続部では、地震等により壁面のはらみ出しや構造物から離れる向きに壁面材が変位することによって、壁面材と構

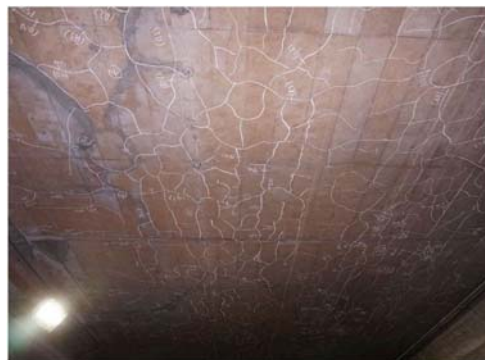
写真-1 亀甲状のひびわれの例

一方で、単独や少数のひびわれ、乾燥収縮によるひびわれでも、幅や深さが大きくなると、鉄筋が大気や水分に触れて腐食し、耐久性の低下につながる事が考えられる。また、多数のひびわれが生じ、例えば写真-1 の例のように亀甲状となった場合などは、ひびわれの深さが増すと、

コンクリートのうき・剥離が生じ、コンクリート片が落下して利用者被害に至るおそれがある。さらに、コンクリートの剥離後に露出した鉄筋が腐食すると、頂版の部材としての強度も損なわれる可能性がある。このように、頂版のひびわれの進展が放置されると、耐久性低下だけでなく利用者被害や頂版の耐力不足のおそれから、主に内空道路が通行不可となることで道路機能の喪失に至ることが想定される。

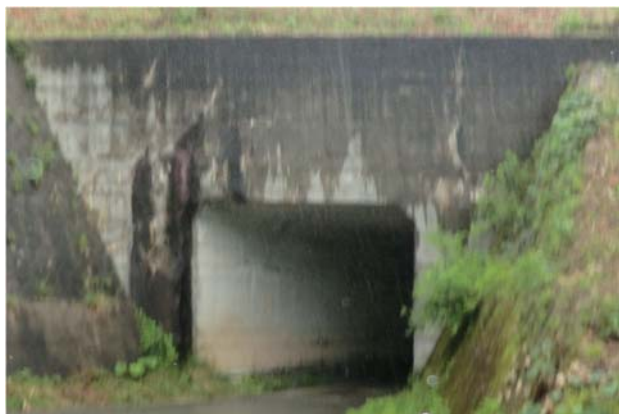
写真-3 ウイング打継不良部からの錆汁

また、写真-3の例のようにウイングのコンクリート打継不良の部分と考えられる部分やその周辺から水が流入して鉄筋が腐食し、錆汁が出る場合にも、立地条件等による水の流入のしやすさや、錆汁発生の持続性の確認は必要と考えられる。

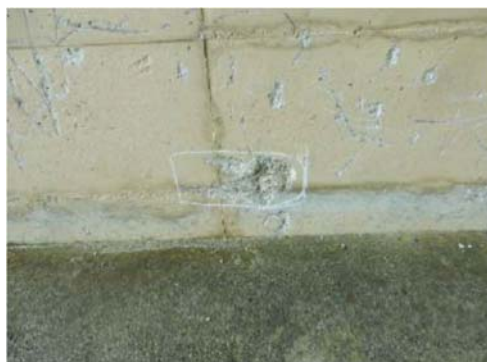
写真-4 コンクリート欠損の例

ひびわれの進展や、衝突等によると考えられる欠損（写真-4）、継手部の開きや導水工の破損による漏水（写真-5）を契機に、コンクリートのうき・剥離・鉄筋露出に至ることがある。また、ひびわれからの漏水や遊離石灰が見られることがある。これらの進展が放置されると、耐久性低下だけでなく、コンクリート片の落下による利用者被害や、鉄筋が腐食してコンクリート部材としての強度を確保できなくなることで、内空道路の安全な通行に支障をきたし、

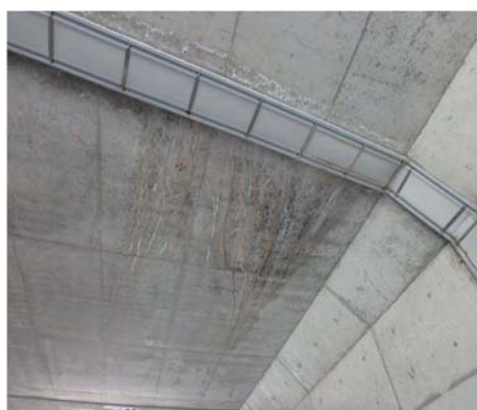
写真-5 導水工からの漏水を契機にした変状の進展の例

道路機能喪失に至るおそれがある。また、各部材の耐荷力が不足し、カルバートやウイングが崩壊した場合には、盛土もそれに追従して変形や崩壊に至り、上部道路の機能喪失に至るおそれもある。特に、集水地に立地するなどにより、量が多く持続的な漏水を伴う場合、措置を行うまでの間にも、周辺の部材が水分を受けて劣化しやすいと考えられるため、発見後早期の措置が望まれる。

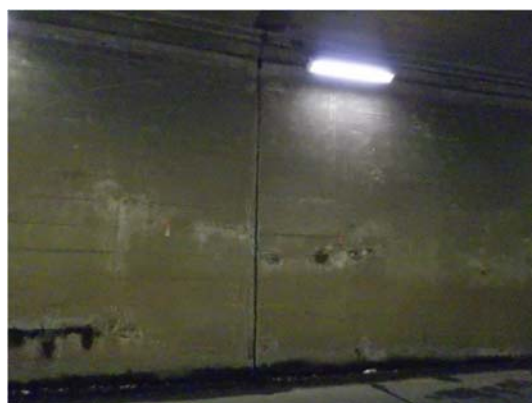
写真-9 内空の水たまり

これを防ぐため、カルバートブロック間に設けられた導水工の損傷に対しては、2.5および2.6に述べた継手部やウイング取付部の変状と同様の考え方で、措置や設計上の配慮が必要である。また、排水溝の詰まりに対しては、排水溝の清掃も考えられる。

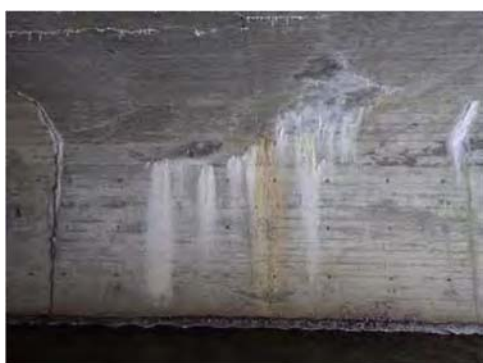
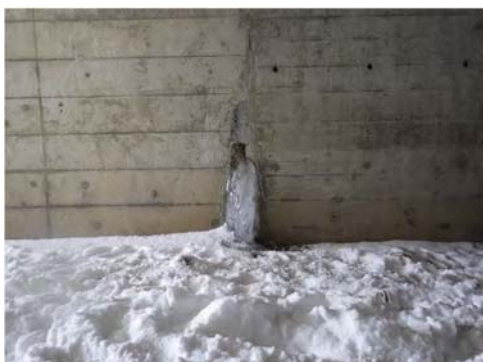
写真-1 進展したコンクリート変状の例

(a) 貫通ひびわれや打継目からの発生が考えられる漏水

(d) 導水工付近の剥離・鉄筋露出

(b) 欠損部からの発生が考えられる漏水

(e) 水分が流入したコンクリートの例

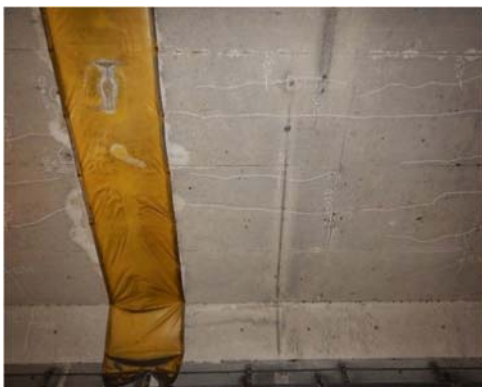
写真-2 補修後の継手部からの漏水の例

そこで、点検では継手部の変状が開き・ずれを伴ったものであるかどうか、要因となる盛土の変形や基礎地盤の沈下の継続可能性について着目する必要がある。例えば、水の継続的な流入が目立つ場合等は、継続可能性が高いと考えられる。また、カルバートの各ブロックや全体の挙動、現地の地盤条件・地形条件とともに、変状の発生と進展、補修歴、補修後の状況について時系列的に把握のうえ、適切な経過観察や措置につなげる必要がある。
