## 8 凍害・複合劣化を受けるインフラの維持管理・更新に関する研究

# RESEARCH ON THE MAINTENANCE AND RECONSTRUCTION OF THE INFRASTRUCTURE SUBJECT TO FROST DAMAGE AND COMBINED EFFECT OF DETERIORATION

### 8.1.1 コンクリートの凍害・複合劣化に共通する耐久性向上技術に関する研究（凍害劣化予測式）

### 8.1.2 構造物固有の凍害・複合劣化のメンテナンス技術に関する研究（橋梁）

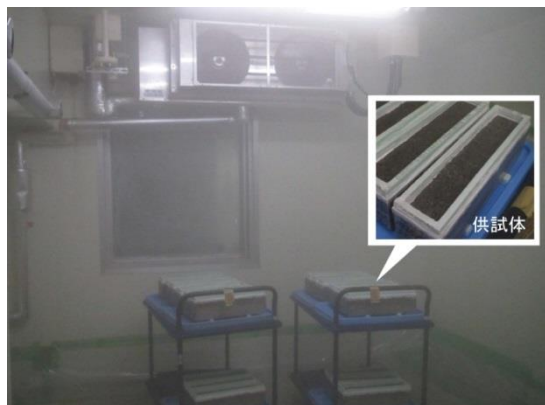
写真-3.1 凍結融解試験の様子

打設後、材齢 7 日まで湿布養生を行った後、材齢 28 日まで温度 20℃、湿度 60%の恒温恒湿室に静置した。この静置期間に発泡スチロールを使用して高さ 10mm、幅 5mm の枠を作製し、材齢 21 日にエポキシ樹脂接着剤とシリコン充填材で枠を打設面（100mm×400mm、以下、試験面と記す）に据え付けた。

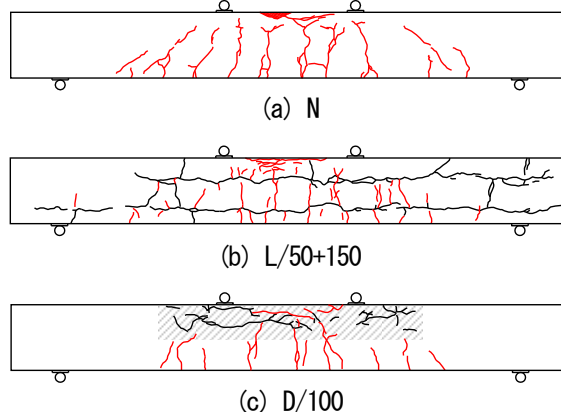
図-4.3 ひび割れ状況の例

— あらかじめ導入した水平ひび割れ等  
— 載荷により生じたひび割れ

水平ひび割れ等による RC 部材の性能低下に関する試験結果から、水平ひび割れ等により RC 部材の曲げ耐荷性能が低下することを確認した。

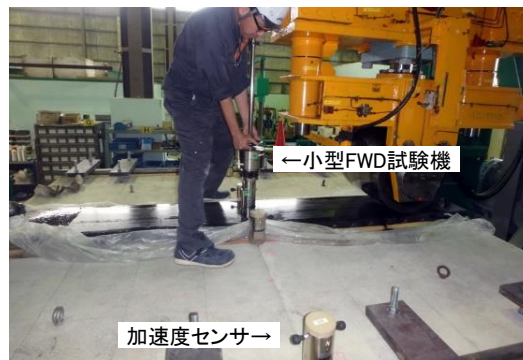
写真-6.2 試験状況

(b) 衝撃荷重載荷試験

平成 29 年度には、疲労を受けた既設 RC 床版の耐荷性能評価に向けた基礎検討として、RC はり部材を対象に繰返し載荷試験を実施した。また、凍害を含む複合劣化が進行した RC 床版のたわみ性状を評価するため、凍害および ASR の影響を受けた実橋 RC 床版を対象に、静的載荷試験を実施するとともに、併せて衝撃荷重載荷試験を実施し、実橋における簡易たわみ評価手法としての適用性について検討した。橋面舗装から RC 床版に水が浸入する経路や原因を整理し、長期的に水の浸入を防ぐための目地材料の性能評価方法について検討した。

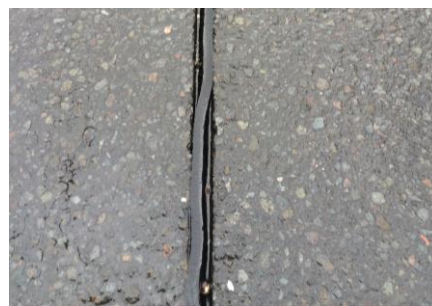
写真-10.1 供用後に発生した目地部の隙間

間や空隙が発生拡大し、水が浸入する状態に変化してしまうのが実態である。一例として、供用後に隙間が拡大して水が浸入しやすくなった目地部の状況を写真-10.1に示す。供用後に境界部に隙間や空隙を生じさせ水が浸入する原因となるものについて、以下に整理した。

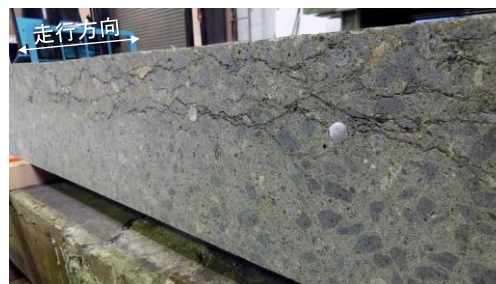
写真-12.1 切断面のひび割れ性状（D-D、試験終了後）

試験は、表-12.1 に示すコンクリートの状態（健全、層状ひび割れ）および試験環境（乾燥、上面湿潤）が異なる 4 ケースとした。図-12.1 に試験概要を示す。試験体は幅 600mm、高さ 180mm、長さ 1,500mm の扁平梁形状とした。コンクリートの配合は 21-8-20H とし、D-D および D-W の上半分（厚さ 90mm）に打込むコンクリートには膨張材を過剰添加して層状ひび割れを模擬した。試験開始時におけるコンクリートの圧縮強度は 39.9N/mm<sup>2</sup>、静弾性係数は 23.6kN/mm<sup>2</sup> であった。

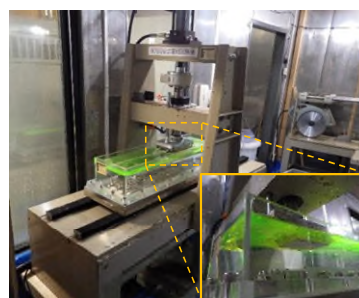
写真-3.1 水中摩耗試験機の全景

写真-3.1 は水中摩耗試験機の全景である。写真中央のアクリル水槽内に氷と供試体（コンクリート等）の摩擦面を設け、水槽内を液体で満たすことにより水中環境を再現した。なお、本研究では、気中における摩耗試験に対比して、液体中での摩耗試験を水中摩耗試験と称している。水中摩耗試験は、氷点下の低温室内で実施するため、この試験温度でも凍結しない液体で水槽内を満たす必要がある。本研究では、不凍液（フロリナート FC-43 : 3M 社）と濃度 10% の塩水（凝固点約 -7.0 °C）を使用した。不凍液として使用したフロリナート (FC-43) は比重 1.9 の完全フッ素化液体であり、熱的・化学的に安定性が高く、高温低温を問わずほとんどの物質に溶解しない。不凍液と塩水は比重の違いから二層に分離する。下層の不凍液中に氷柱を完全に没することで、摩擦による損耗以外の要因で氷柱が痩せることはない。上層の塩水（写真では緑に着色）は、水層の往復運動の切り返し時にコンクリート供試体表面に巻き込まれ、僅かに供給された塩水により氷膜の形成を抑制している。

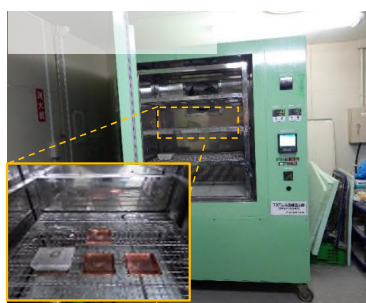
写真-3.3 凍結融解試験機の全景とその内部

写真-3.3は使用した空冷式の凍結融解試験機とその内部の供試体及び容器を示している。空冷式の凍結融解試験機を使用することから、試験の温度管理については JIS1148 コンクリートの凍結融解試験方法 (B法) を参考とした。そして、劣化させる供試体の部位は、供試体の一面 (摩耗試験における摩擦面) のみとした。これは、一面凍結融解試験が現地条件に近いことが最も大きな理由であるが、水中摩耗試験における供試体の取付部を劣化させない方法であることも、理

由の一つである。試験方法であるが、写真の銅製容器に水を張り、そこに供試体の一面を浸漬し、二日間吸水させた後に空冷式の凍結融解試験機にて凍結融解 (1 サイクル 6 時間、 $-18^{\circ}\text{C}\sim+5^{\circ}\text{C}$ ) を行う手順とした。また、供試体の劣化状況は、銅製容器内に剥落したコンクリート質量の計測と、コンクリート表面の超音波伝播速度測定により把握した。

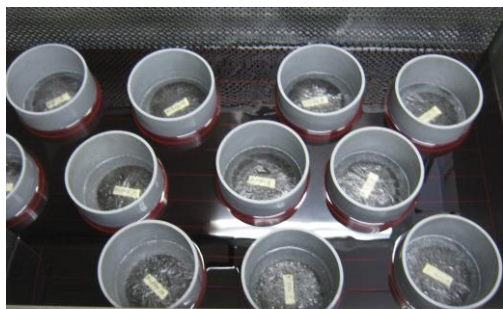
写真-2.2 円柱状供試体の凍結融解状況

週間以上乾燥させ、図-2.11 に示す手順の蛍光エポキシ樹脂含浸法に供した。

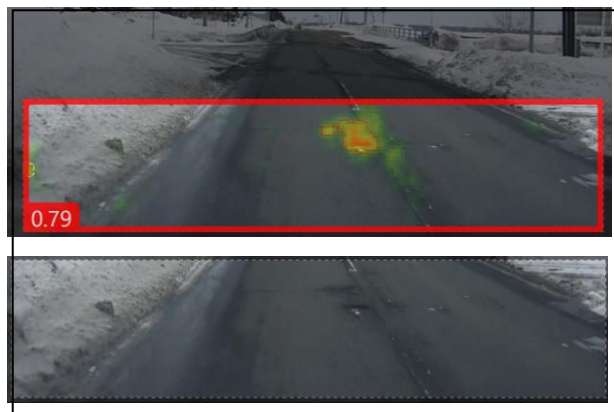
図-2.18 正検出の例(真陽性、ポットホールが検出できている)

ポットホールと誤検出している。誤検出は、路面に水濡れや雪氷がある部分やひび割れの程度がひどい部分に反応していることが大半であった。水濡れやひび割れがひどいケースでは、人間が見誤るものがあり、誤検出とはいえないものも多かった。図-2.20は、ポットホールを見落とししている検出漏れの例である。見落としは好ましくないが、ポットホール部分に緑色の弱い反応を示しており、まったくの外れではないこともわかり、改善できる可能性がある。

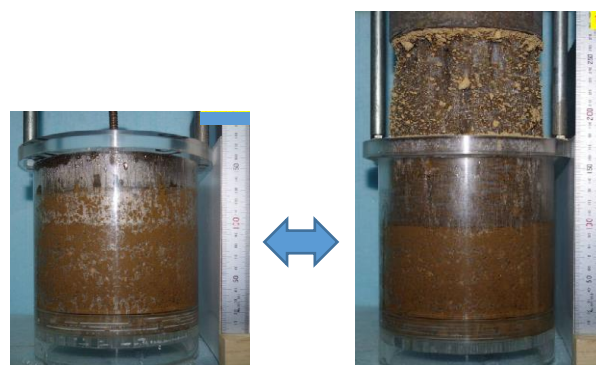
写真-3.1 凍上試験前後の供試体外観

写真-3.1 は、先述の手法で作製した供試体を用いた実際の凍上試験前後の供試体の外観である。凍上による供試体の顕著な膨張が確認される。凍上試験を行った 3 つの供試体の平均凍結膨張率  $\zeta=118.0\%$ 、観察による凍結様式はいずれも 5 (霜柱状凍結) となり、NEXCO 規準による判定では不合格の材料である。また、参考までに JGS 規準で言うところの凍上速度  $U_h$  を算出したところ、平均 1.06mm/h となり「凍上性が高い」とされる指標  $U_h \geq 0.3$  に分類される。

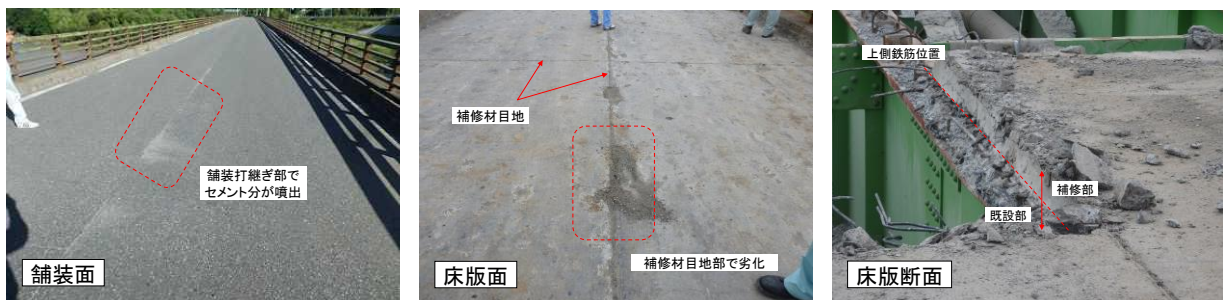
B橋は、床版上面の部分補修が行われたが、その後の不具合が発生していた事例である。写真-3.2は床版撤去後に撮影した断面の状況であり、補修端部では補修部と既設床版との間で剥離が発生していた。また、補修端部位置を境に舗装厚が異なっていることから、舗装切削範囲が床版の補修範囲と一致していたと推察される。

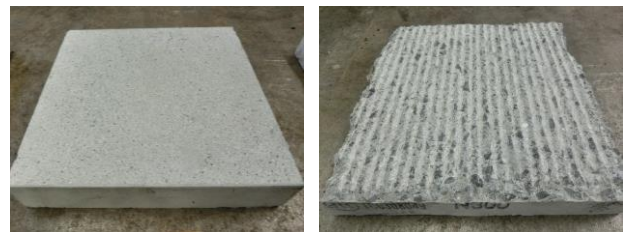
写真-4.1 試験体の表面状況

ケース	平板表面	防水材	塗布量	試験 (23℃)
1	平滑	従来型	標準	引張接着試験 ・ せん断試験
2	切削	改良型		
3		従来型		
4		改良型		
5		改良型	増量

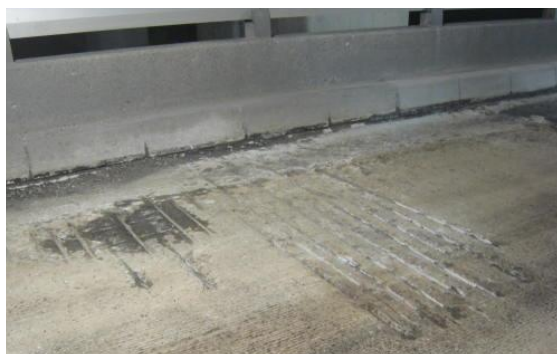
写真-6.1 舗装端部からの水分の浸入によるRC床版の損傷例

また、現地の損傷実態を確認すると、降雨や融雪水等の水分が、アスファルト混合物の空隙やひび割れ部のほかに、地覆・縁石とアスファルト混合物が接する目地部から浸入し、床版が損傷した橋梁も見受けられる(写真-6.1)。

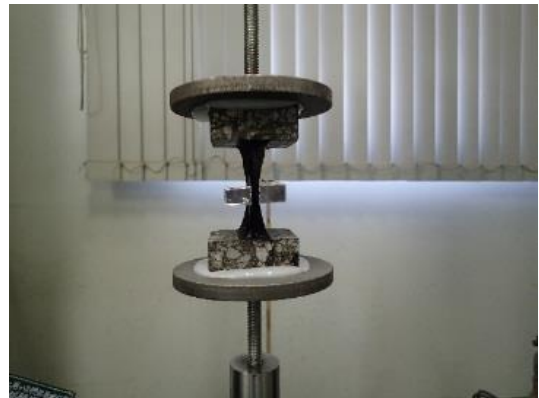
写真-6.2 引張接着力試験状況(特殊目地材、-20℃)

引張接着性試験は、JIS A1439 を参考にして、5cm×5cm×2cm のアスファルト混合物の平板の間に幅 2cm 長さ 5cm 厚さ 1cm の目地材を注入成形した H 型供試体を作成し、試験温度-20℃、-10℃、0℃、+23℃で引張速度 5mm/min にて試験を行った。試験状況の例を写真-6.2 および写真-6.3 に示す。引張試験時の目地材の伸び変形状況やアスファルト混合物境界面でののはがれや付着状況が観察できる。

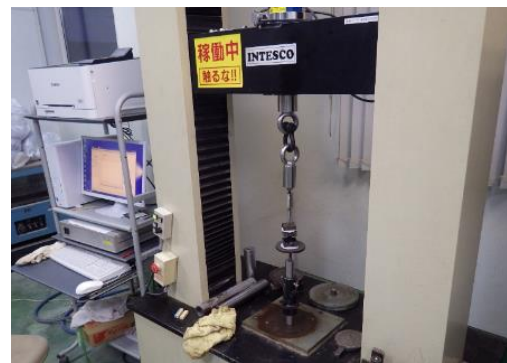
写真-6.4 引張試験機

試験機は写真-6.4に示す上下方向に引張るタイプのものを用いた。上下の被着体に金属製の載荷台座を接着させ治具を介して引張試験を行った。

試験条件は、試験回数1材料3試験体を各1回、試験温度0°C、-10°C、-20°C、載荷速度10mm/分の変位制御、測定値はシール材の引張量、引張荷重の2項目とした。

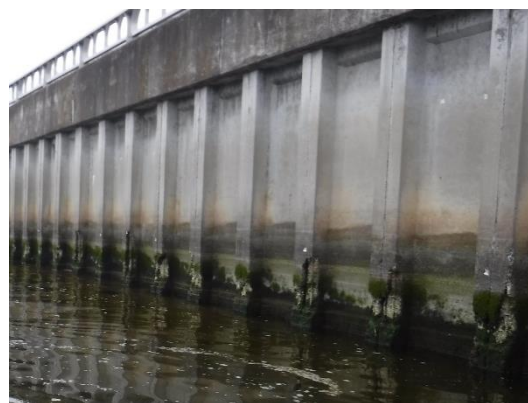
写真-2.1 未補修区間のコンクリート剥離状況

直立護岸の未補修区間では、施工後 20 年程度で劣化損傷が顕在化し、特にコンクリート矢板の凸部の水面近くにおいて数多く損傷が生じている。損傷の症状としては、ひび割れやコンクリートの剥離、鉄筋露出などが確認されている。また、これらの損傷は経年で水面より上方向に進展

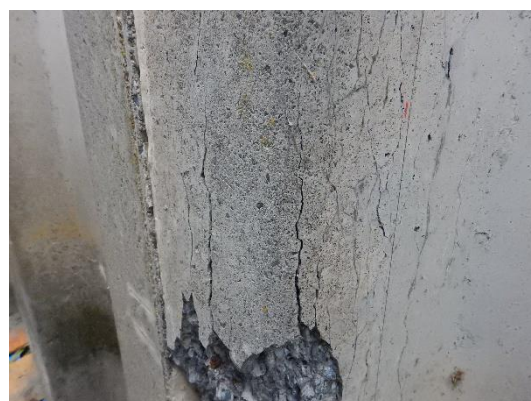
写真-2.3 鉄筋露出部上端のコンクリートひび割れ

写真-2.3 のようなひび割れ発生箇所をプラスチックハンマーで叩くと、軽微な力でも繰り返し叩くことにより容易に剥落していった。また、冬期間には、写真-2.4 に示すような大きな河氷が矢板凸部に何度も衝突を繰り返していた。そのため、凍害による内部劣化ひび割れの他に、ひ

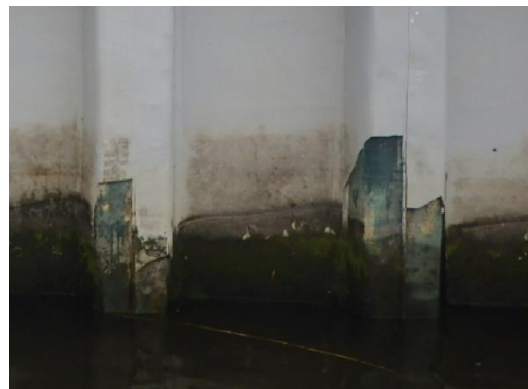
写真-2.6 保護モルタルの剥落状況

一般に、保護モルタルには短繊維が混入されており、ひび割れが生じても保護モルタル同士が短繊維で連結されるため、浮き箇所の剥落が抑制される。しかし、目地を設けた箇所では、目地部との境界で縦ひび割れが生じており、短繊維による剥落抑制機能は失われている。その状態で浮き箇所に氷塊などの流下物が衝突することで、保護モルタルが容易に剥落し、繊維露出が数多く生じたものと考えられる。一方、目地を設けていない区間でも保護モルタルの浮きは生じていたものの、縦ひび割れが生じておらず一体化しているため、目地を設けた区間に比べて繊維露出数が少なくなったと考えられる。

維露出した箇所については、今後の紫外線劣化等は懸念されるが、現時点では、当初期待した凍害・塩害の抑制機能は保持していると考えられる。したがって、適用する表面保護工の種類を、炭素繊維シートとの付着が良好、かつ、河氷の衝突や磨耗などに対して抵抗性の高い材料等に変更することで、耐用年数を長くできる可能性があると考えられる。

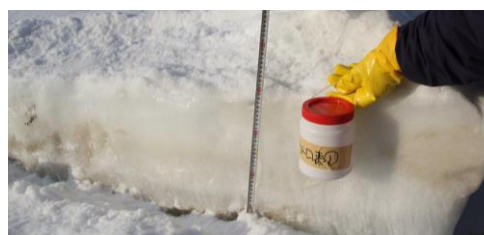
写真-2.1 調査の様子（固形分の付着が理解できる）

海氷には砂等の固形分が含まれる場合があり、実験や観測により幾つかの含有プロセスや、固形分を含む海氷による金属材料の機械摩耗（アブレイブ摩耗）特性が実験により明らかにされている。過年度より、オホーツク沿岸部において、海氷表面および内部の固形分含有量調査を実施しており（写真-2.1、図-2.1 参照）、

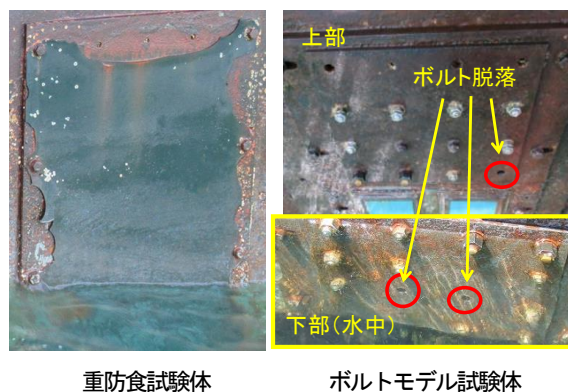
図-3.1 現地暴露試験体の例

オホーツク海に面した斜里漁港防砂堤の矢板部において、補修補強工法等の暴露試験を実施している。試験対象は、①重防食被覆（ウレタンエラストマー被覆）、②鋼材の集中腐食部やコンクリートの被覆に供する犠牲鋼板（SS400、溶接の被覆材として水中硬化エポキシ樹脂）、③形状や取り付け方法、配置等を改良した流電陽極、④海水荷重によるボルト破断（疲労損傷含む）観察用のモデル試験板、などである。試験体の例を図-3.1に示す。これらは、現状の鋼構造物の防食法や、鋼構造物やコンクリート表面の補修補強工法として想定しているものであり、その耐氷性や劣化損傷過程等に注目して調査を継続している。

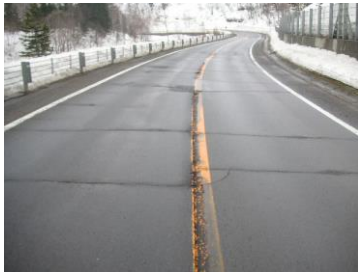
写真-2.1 低温ひび割れ

本報では、寒さが厳しい地域における低温クラック発生箇所において、標準的補修工法を含む2種類の補修工法を用いて試験的に補修を行い、1冬経過後、4冬経過後、

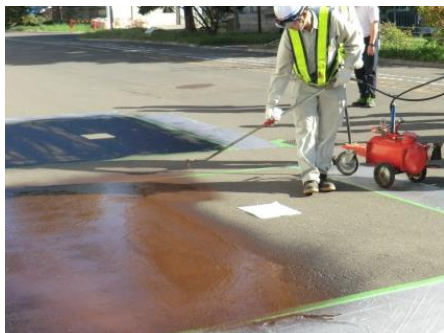
写真-3.1 寒地道路保全チームによる試験状況

フォグシールを施工するにあたり微細なひび割れや空隙を適切に充填できるよう、寒地土木研究所構内にて散布量の検討、すべり抵抗及び不透水性の確認を行った(写真-3.1)。

散布量は、目安となる最小と最大である  $0.3\text{L}/\text{m}^2$ 、 $0.8\text{L}/\text{m}^2$  の2 ケースを施工した。結果、微細なひび割れが空隙を充填できる量として  $0.8\text{L}/\text{m}^2$  とした。

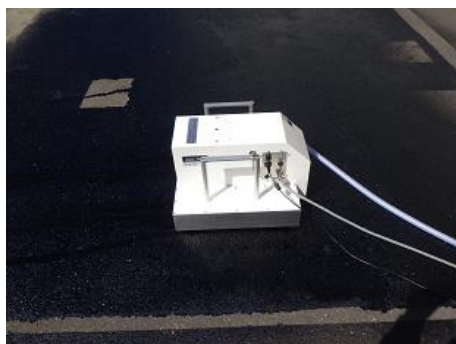
写真-3.2 DF テスターによるすべり抵抗測定

すべり抵抗は、DF テスター(写真-3.2)による測定を行った。フォグシールを散布した場合のすべり抵抗は、 $0.18\mu$  ( $60\text{km}/\text{h}$ ) となり目標値  $0.25\mu$  以上に対して下回っていた。フォグシール散布後に砂の散布(写真-3.3)を行った場合のすべり抵抗は、表-3.1 に示すように  $0.25\mu$  以上となった。フォグシール散布後に砂を散布することがすべり抵抗の確保につながると考えられる。

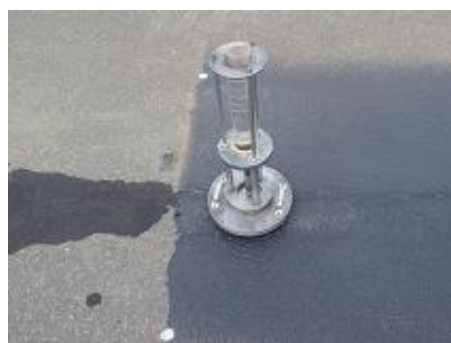
写真-3.4 現場透水試験による測定

不透水性は、ひび割れ部においてフォグシールありとなしの箇所にて現場透水試験(写真-3.4)を行ったところ、フォグシールありは不透水性を示し、フォグシールなしは透水を示した。

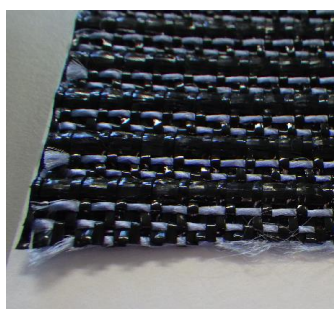
写真-4.1 ウィッキングファブリック排水材

ジオシンセティクス排水材とは、ジオテキスタイルと排水材が一体となったシート上の材料である。本研究の対象としたウィッキングファブリック排水材を写真-4.1 に示す。黒色の縦横に織り込まれた繊維がジオテキスタイルの素材であり、白色の繊維が排水機能を有している。図-4.1 に排水材の断面を示す。高い比表面積を有する構造となっており、高い浸透性を有している。この白い繊維は、一方方向にのみ織り込まれており、道路横断方向に配置し、路盤・路床内の間隙水を舗装体外へ排水する役割を果たす。

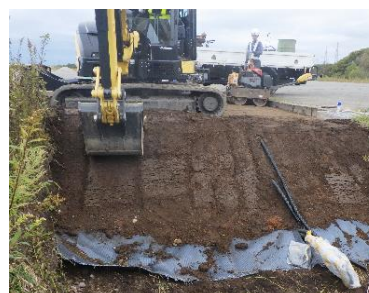
写真-4.2 試験施工状況

当研究所所有の苫小牧寒地試験道路において、令和元年度に排水材を用いた試験施工を実施した。施工状況を写真-4.2 に、施工断面および埋設機器を図-4.2 に、調査項目を表-4.1 に示す。

排水材は路床面から 20 cm 下に 2 %の横断勾配を持たせて敷設し、道路盛土の外側に 30 cm 程度露出させた。この露出部より繊維内の水分が大気中へ放出される。

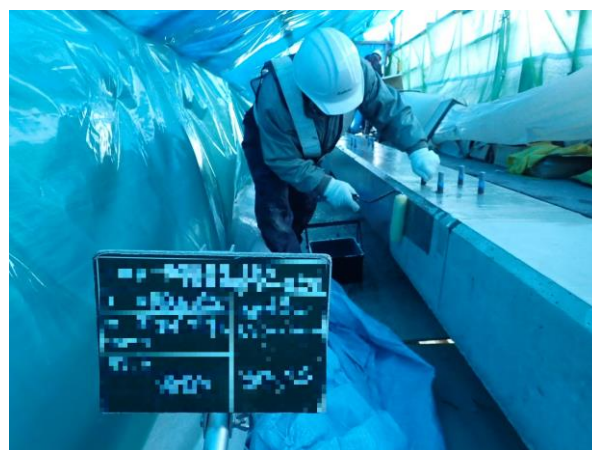
写真-1.1 厳冬期における防寒仮囲い内でのシラン塗布状況例（手前の黒板は画像処理を行っている）

シラン系表面含浸材（以下、シランと記す）は、水や塩化物イオンの侵入抑制機能をコンクリート表層へ付与する浸透性の保護材である。施工性や経済性に優れ、寒冷地ではコンクリートの凍・塩害抑制対策として使用されている<sup>1)</sup>。シランは気温 $5^{\circ}\text{C}$ 以下の環境では適用対象外<sup>2)</sup>とされ、多くの製品も常温施工を原則としている。一方、寒冷地では作業工程の関係でやむを得ず厳冬期に塗布することがある（写真-1.1）。作業を合理的に行うには防寒仮囲いの温度や撤去時期等を適切に定める必要がある。しかし、低温下での含浸性に関する情報が少なく、厳冬期の施工仕様は十分確立されておらず、手探りで行われることもある。このため、低温下での最適な塗布工程の策定に必要な施工要領の整備が急がれる。本研究ではシランの冬期施工要領の策定に向けて、種々の検討を行った。

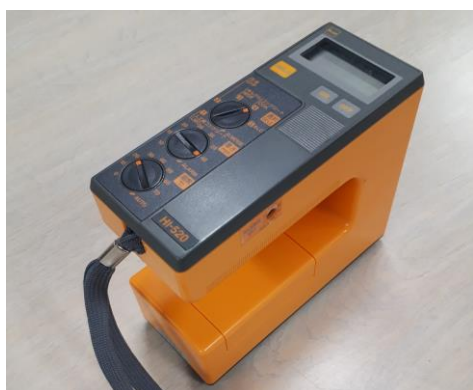
写真-3.2 高周波水分計

現場ではコンクリート表面の含水率を、写真-3.2に示す高周波容量式(20MHz)の水分計で管理することが多い。水分計には長さ50mm、幅5mmの電極が35mm間隔で2枚配置され、電極を表面に押し当て、電極間の誘電率から含水率を推定する仕組みになっている。低温下でガスバーナーを使用する条件下での含水率の管理手法としての適用性を評価するため、水分計による測定も

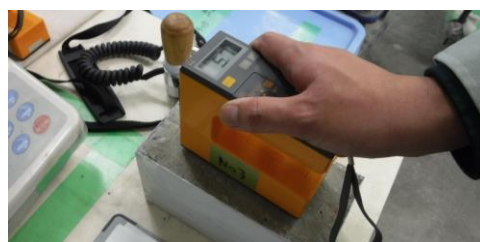
写真-4.2 高周波容量式的水分計による測定状況

コンクリート部材の含水状態を非破壊で評価する計測器として、3章で述べた写真-4.2に示す高周波容量式的水分計<sup>10)</sup>や、写真-4.3に示す電気抵抗式的水分計<sup>11)</sup>などが市販されている。ここでは、低温下でのシランの施工

高周波容量式の水分計で測定したところ、測定値は加温時間の増加に伴って継続的に上昇し、加温開始から4時間を経過しても値は減少しなかった。これに対して、電気抵抗式の水分計で測定したところ、カウント値は加温開始から加温180秒にかけて上昇したものの、それ以降は減少に転じた。深さ0~10mmの実際の含水率を調べたところ、加温時間の増加に伴って経時的に減少し、加温4時間後には約1%の水分が打設面から蒸発した。

今回の実験では深さ0~10mmの実際の含水率と、高周波容量式の水分計で測定した深さ0~40mmの平均含水率の変化は正反対の傾向を示した。これは、水の比誘電率が80(5°C)であるのに対し、氷の比誘電率は3.2(-12°C)と水よりも小さい<sup>13)</sup>ことから、表面付近のコンクリート組織の空隙の氷は加温によって水に変化して蒸発したものの、内部のコンクリート組織の空隙の氷は融解に留まり、空隙に残存する水の影響でコンクリート内部の誘電率が上昇したことや、深さ40mmより深い位置の空隙の氷が融け、その水が深さ10~40mm付近へ移動したことで、高周波容量式の水分計が高い値を示したと考えられる。

また、今回の実験では加温時間が短いコンクリートに高周波容量式の水分計をあてたところ最も小さい値が表示されたが、これは含水率が小さいためではなく、コンクリートの空隙が誘電率の小さい氷で充填されているためと言える。一方、コンクリート表面付近の含水状態を評価する電気抵抗式の水分計は、加温直後は融解によって氷から変化した水の存在により一時的にカウント値が上昇したが、加温を続けると水の蒸発でカウント値は減少に転じ、実際の含水率やシランの含浸状況とも良く対

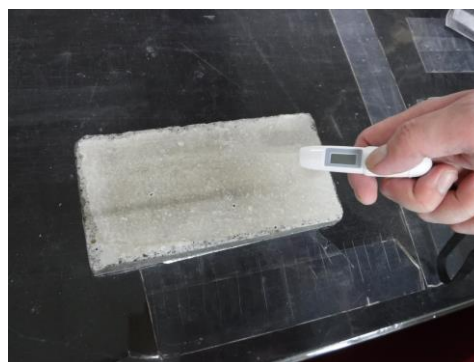
写真-4.4 表面温度の測定状況

図-4.6に加温による供試体の水分量変化を示す。表面温度は写真-4.4に示す非接触型の赤外線温度計で測定した。加温前の表面温度が-20℃ではなく-10℃を示しているが、これは、供試体を-20℃の冷凍機から取り出した

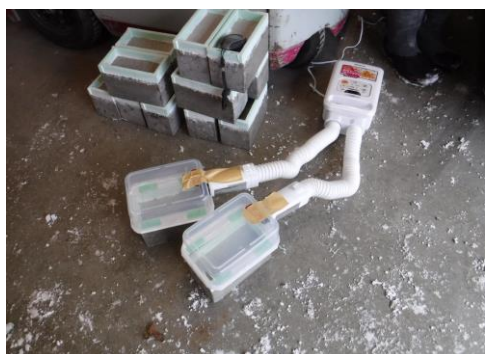
写真-4.5 加温の様子 (冬期の-9°Cの屋外にて)

次に、-20°Cの気中に存置した後、5°Cの気中に1日静置する、または、塗布場所を冬期の屋外とする等、加温前の環境、加温場所に着目した評価を行った。写真-4.5は冬期の屋外での加温の様子を示している。加温時の気温は前述した通り、-9°Cである。

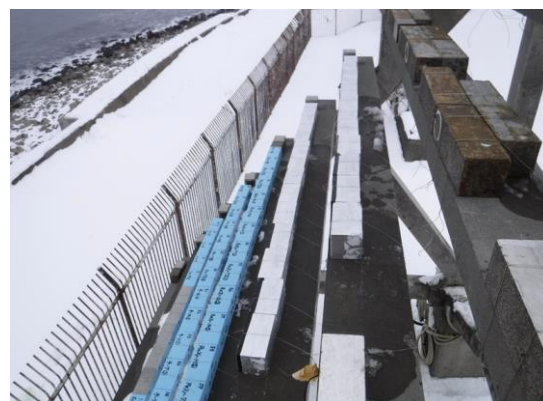
写真-4.6 増毛暴露実験場での暴露状況

図-4.1のシリーズにおいて360秒加温した供試体を使用して、耐久性のうち、遮塩性について検討した。塗布後、写真-4.6に示すように、日本海に面する北海道増毛町の増毛暴露実験場に1年間暴露した。暴露後、コンクリートカッターを使用して暴露面に垂直する方向へ供

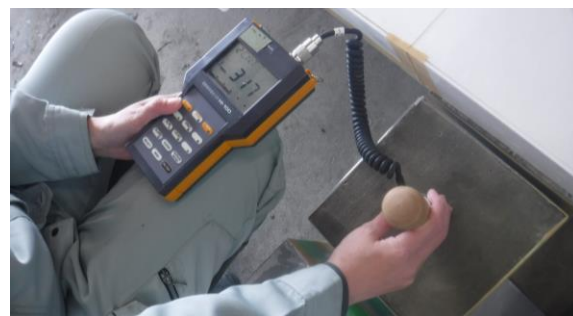
図-5.4 電気抵抗式水分計による測定状況

加温による供試体表面の含水状態の経時変化は、4章の結果をふまえて、電気抵抗式の水分計<sup>17)</sup>で評価した。図-5.4に測定状況を示す。この水分計は、長さ2cm、幅0.5cmの導電ゴム製の電極が1cm間隔で2本配置されており、表面に電極を押し当てて電流を流し、電極間の電気抵抗が水分によって変化する原理を利用して、表面から深さ0～約1cm範囲<sup>17)</sup>の含水状態を評価する仕組みとなっている。ここでは、乾燥状態のときに最小40、湿潤状態のときに最大990で表示される電気抵抗換算値(以降、カウント値と記す。乾燥しているほど値は小さい)で評価した。

今回使用した電気抵抗式水分計（図-5.4）は、もとは道路橋床版コンクリートへ床版防水層を施工するため、床版表面の含水状態を計測することを目的に開発されたものである<sup>11)</sup>。評価の対象範囲は表面近傍で、適用部材は床版とされている。

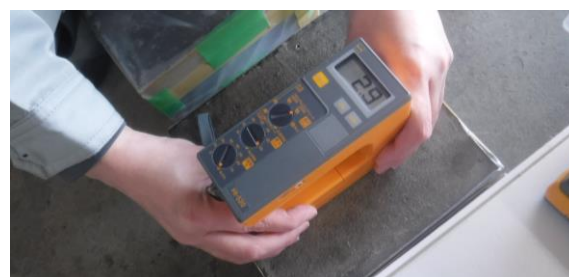
図-5.11 高周波容量式水分計による測定状況

現在、シランを施工する際の表面の含水状態は、3章や4章で述べたように、図-5.11に示す高周波容量式水分計<sup>10)</sup>で管理されることが多い。この水分計は、長さ5cm、幅0.5cmの金属製の電極が3.5cm間隔で2本配置されており、コンクリート表面に電極を押し当て、コンクリート表面から深さ0~4cmの範囲に20MHzの高周波電流を流し、水分が多いほど誘電率が大きくなる原理を利用して、誘電率の変化から深さ0~4cmにおける平均含水率を0~12%の範囲で評価する仕組みになっている。

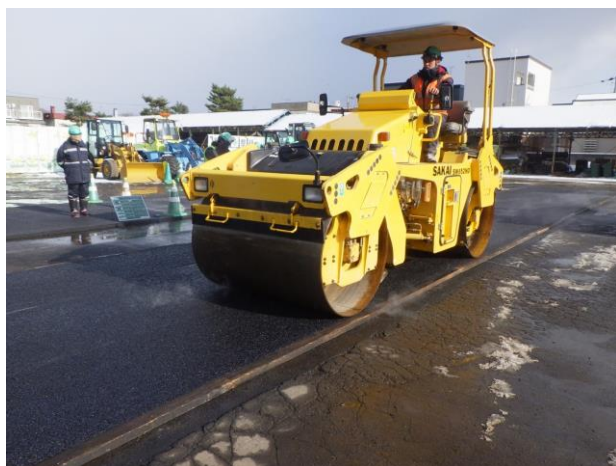
写真-2.1 水平振動ローラ（7t 級）

図-2.5に締固め度、図-2.6に低温カンタプロ試験の結果を示す。水平振動ローラを用いると、従来方法よりも高い締固め度となっていることから、高い締固め効果を有することを確認した。また、低温カンタプロ試験の結果においても骨材飛散抵抗が向上することが確認できた。

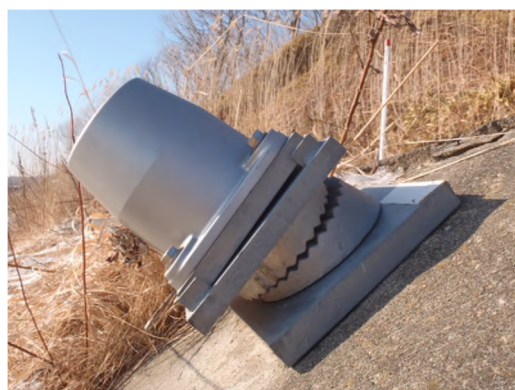
写真-1.1 グラウンドアンカー頭部の変状事例

北海道のような積雪寒冷地において、グラウンドアンカー工や地山補強土工といったのり面構造物が凍上により損傷し、機能が低下することが問題視されており、維持管理上の課題となっている（写真-1.1）。
