2車線道路におけるワイヤロープ式防護柵の活用促進に関する研究

担当チーム：寒地交通チーム

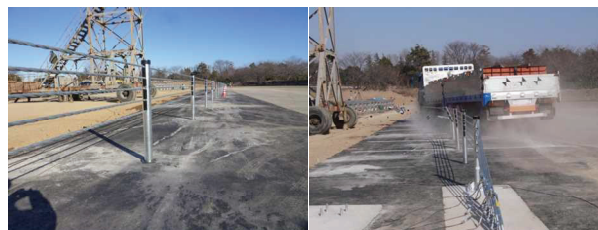
写真-1 ワイヤロープ式防護柵（左）と性能確認試験（右）

北海道は、積雪寒冷地でかつ、広域分散型社会を形成し、郊外部の国道は走行速度が高くなりやすく、一度交通事故が起きると死亡事故に至ることもある。郊外部の国道は、大部分が往復非分離の2車線道路なので、正面衝突事故を防ぐことができず、発生した場合は死亡事故等の重大事故に至る場合が多い。道路構造令では、特例として中央分離帯の設置が認められているが、中央分離帯の幅と事故時の対応等のために車道を拡幅しなければならず、設置は限定される。(国研)土木研究所寒地土木研究所では、平成20年から2車線道路の上下線を分離することに適した防護柵の開発に着手し、鋼製防護柵協会と共同研究を締結し、CGシミュレーションや実車衝突試験から防護柵の仕様を決定し、平成24年1月の性能確認試験において防護柵設置基準に定める分離帯用 Am 種（高速道路）の基準を満足したワイヤロープ式防護柵の開発に成功した²⁾ (写真-1)。

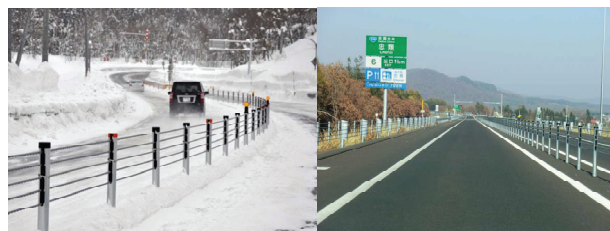
写真-2 一般国道275号（左）と帯広広尾道（右）

ワイヤロープ式防護柵は支柱が細く、車両が衝突した時の衝撃を緩和し、設置のための必要幅員も少ない。平成24年秋以降、道央自動車道、一般国道275号、磐越自動車道、紀勢自動車道、一般国道238号、帯広広尾自動車道の6箇所にて試行導入された(写真-2)。平成28年までに試行導入された箇所は中央帯の幅員を確保した上で、防護柵として設置されており、暫定2車

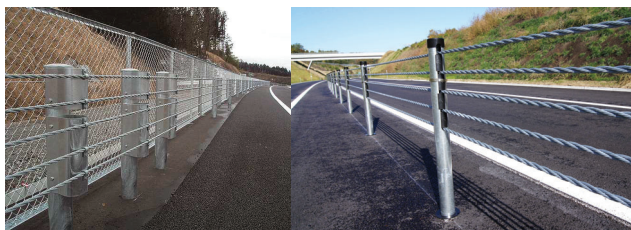
写真-3 ガードケーブル（左）とワイヤロープ式防護柵（右）

ワイヤロープ式防護柵は、欧米で普及している“high-tension cable barrier”や“wire rope barrier”と呼ばれているケーブル型防護柵の一種である。日本国内で普及しているケーブル型防護柵（ガードケーブル）と大きく異なる点は中間支柱が細く、車両が衝突した時に中間支柱が変形し、さらに中間支柱からワイヤロープが容易に外れる構造となっていることで、車両衝突時の衝撃をワイヤロープの引張りだけで受け止め、車両内の乗員への衝撃を大幅に緩和できることである（写真-3）。また、支柱とワイヤロープが一体的な構造となっており、表裏がなく、支柱が設置できる空間があれば、容易に設置、撤去が可能のため、既存道路への設置や、狭い幅員の分離帯用として使用することが有利である。一方、ガードケーブルは、支柱に直接衝突させないというブロックアウト構造のため、各支柱にブラケットと呼ばれる部材が取り付けられ、ケーブルと支柱の間に一定間隔の空間を設けている。ただし、車両衝突時の衝撃が大きい場合は、ブラケットだけでは吸収できず、支柱の強度が大きいので、車両に与える衝撃も大きくなる。

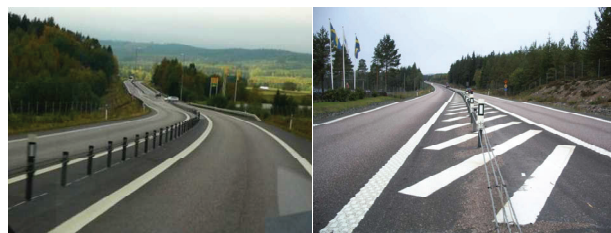
写真-4 スウェーデンの2+1車線道路

全幅員が13mの狭幅員でも中央分離施設としてワイヤロープ式防護柵を設置している例として、スウェーデンで普及している2+1車線道路がある。2+1車線道路とは、全線を3車線として整備し、中央の車線を交互に追越車線として利用する方式である（写真-4）。

スウェーデンでは追い越し需要に対応するために、13mの広幅員2車線道路を整備したが、1990年代に重大事故の多発から、対策としてコストが安いワイヤロープ式防護柵を中央分離施設として設置した2+1車線道路を導入し、2008(平成20)年6月で1,800kmに達している³⁾。オーストラリアとニュージーランドでは、1990年代から導入され、2000年代になると郊外部の非分離2車線道路の分離施設として試行導入された⁴⁾。設置箇所の事前事後分析の結果、正面衝突事故防止効果と費用便益の優位性から、正面衝突リスクの高

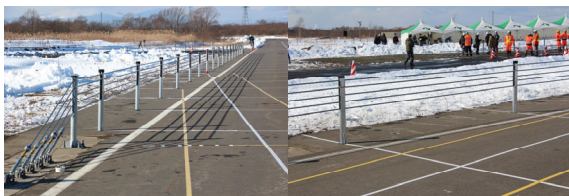
写真-5 ワイヤロープ設置状況 (左: CASE4, 右: CASE5)

車両衝突シミュレーションを行ったCASE4とCASE5の条件で、大型車を使った性能確認試験を苫小牧寒地試験道路で行った。ワイヤロープの設置状況と諸元を表-2と写真-5に示す。試験結果を表-3と写真-6,7に示す。張力10kNでは最大進入行程が0.350mになり、張力5kNでも最大進入行程が0.440mになり、どちらもシミュレーションよりも低い数値となった。どちらのケースも車両衝突時に車体下に巻き込まれたロープ

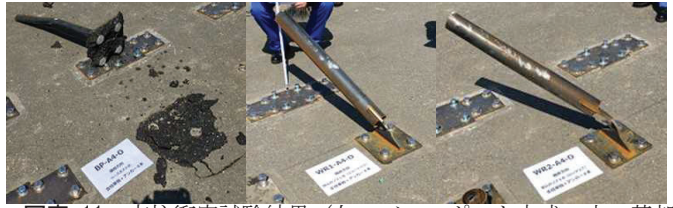
写真-11 支柱衝突試験結果 (左: ベースポスト方式、中: 基部プレート方式 (ショート)、右: 基部プレート方式 (ロング))

その結果、ベースポスト方式ではアンカーが舗装から引き抜かれ、舗装も損傷した。基部プレート方式(ショートタイプ)は横断方向の衝突に対して、基部プレートが破断した。基部プレート方式(ロングタイプ)はどの方向の衝突に対しても、基部プレートが折れて、良好な結果となった(写真-11)。支柱基礎のプレート方式(アンカー8個、アンカー12個)のタイプはどちらも舗装から引き抜かれることが無かったが、施工に時間を要し、実用化に向けて課題が残った。

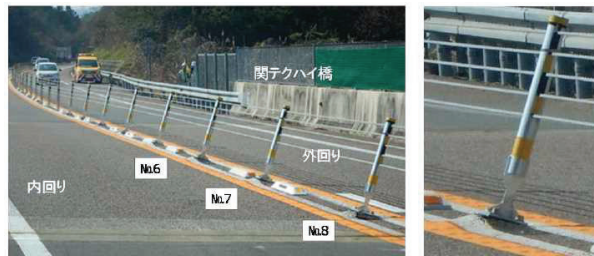
写真-16 傾倒事象発生状況(左: 全景, 右: No.6支柱) 7)

実車衝突再実験の結果が良好であったので、平成 29 年 12 月から平成 30 年 3 月までに、8 箇所の中小橋梁に試行設置したが、そのうち、東海環状道、松山道、東九州道の 4 橋で支柱が傾倒する事象が発生した。最初に傾倒事象が確認された東海環状道の関テクハイ橋では、支柱頂部で最大 40cm 変位し、ベースプレート基部に舗装の盛り上がり確認された(写真-16) 7)。

支柱傾倒の数日前より最高気温が 30℃を超える日が続き、約 34℃で支柱の傾倒が確認された。傾倒事象が発生した 4 橋は、高速道路において比較的急な曲線部に設置されたため、ワイヤロープの張力が円弧内側へ傾倒する力が発生している状態で、かつ、温度上昇に伴いアスファルト舗装の耐力が低下した結果、支柱の傾倒が始まったと推察される。

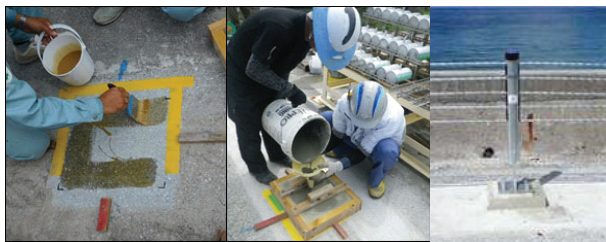
写真-17 支柱基礎コンクリート打設状況

基礎コンクリートは、コンクリート舗装上に目荒し後、接着剤塗布、超速硬コンクリート (350mm×450mm×90mm) を打設し、アンカーで既設橋梁用支柱を固定した (写真-17)。

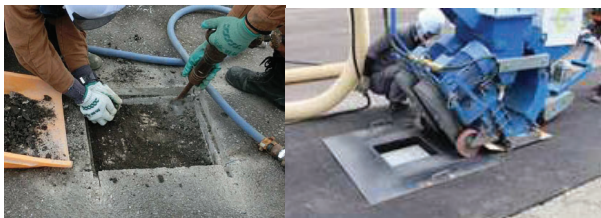
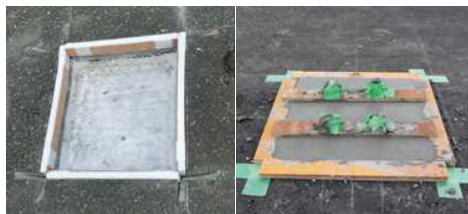
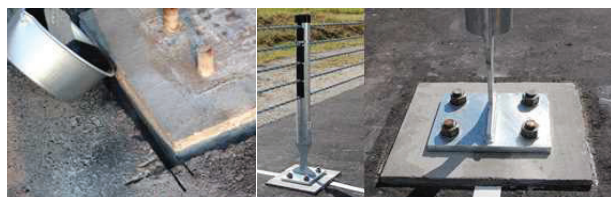
高温化でも傾倒事象が発生しなかったが、超速硬コンクリート、接着剤の扱いなど、気温が高い時の施工に留意することと浸水により接着面の劣化の可能性が考えられるので、施工方法を次のように決定した。①コンクリート基礎の大きさにあわせてアスファルト舗装を開削（写真-19 左）、②橋梁床版の既設防水工を撤去し、ブラスト工法、もしくはウォータージェット工法により、床版の表面処理を実施（写真-19 右）、③新旧コンクリートの界面は、はく離に対する付着耐久性、防水機能を高めるため、接着剤を塗布（写真-20 左）、④鉄筋アンカーが施された型枠を設置し、コンクリートを打設（写真-20 右）、⑤コンクリート基礎と既設アスファルトの界面に塗膜系防水材料を施工（写真-21 左）、⑥既設橋梁用支柱を建込み、ワイヤロープを緊張する（写真-21 右）。

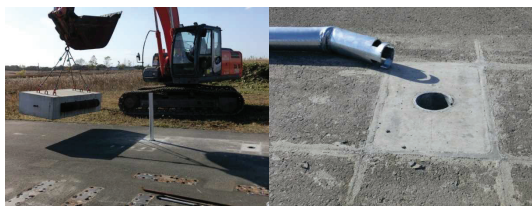
写真-26 重錘衝突試験（左）と試験後の状況（右）

鉄筋がある（写真-25）。車両衝突時の状況を確認するため、令和元年10月に、重錘衝突試験と重機による引張り試験を行った。重錘衝突試験は、重錘（2,665kg）を衝突速度7.0km/h、衝撃度5.04kJで衝突させた結果、スリーブの周囲の損傷はなかった（写真-26）。また、引張り試験では支柱に高さ75cmの位置でワイヤを掛け、重機で横方向に引いた結果、支柱下部の切欠きが損傷してもなお引き抜くことができなかった（写真-27）。従って、BOXカルバート箇所における設置仕様は、深さ70cm～40cm確保できる場合、40cmのスリーブと根固ブロック（図-14）、深さ27cm～40cm未満の場合、27cmのスリーブと根固めブロックと下部切欠き

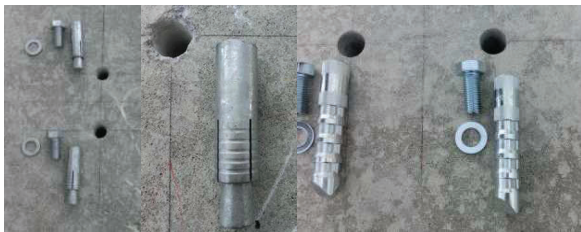
写真-29 金属系めねじアンカーと接着系めねじアンカー

ているあと施工アンカーは種類が多く、大部分がおねじタイプである。しかし、2車線道路に設置するワイヤロープ式防護柵は開口部を設ける際に、支柱を取り外すことが必要になり、おねじタイプではボルト出代が舗装から突出するので、パンク等が懸念される。そこで、衝突試験では、種類が少ないめねじタイプを採用することとした。既設コンクリート舗装の仕様を決めるために、金属系アンカー、接着系アンカーの2種類、また、ねじの呼寸もM20とM24の2種類、計4種類のめねじタイプの試験施工を行った(写真-29、表-7、表-8)。施工した支柱は20本あり、4種類のあと施工アンカーを交互に配置した。

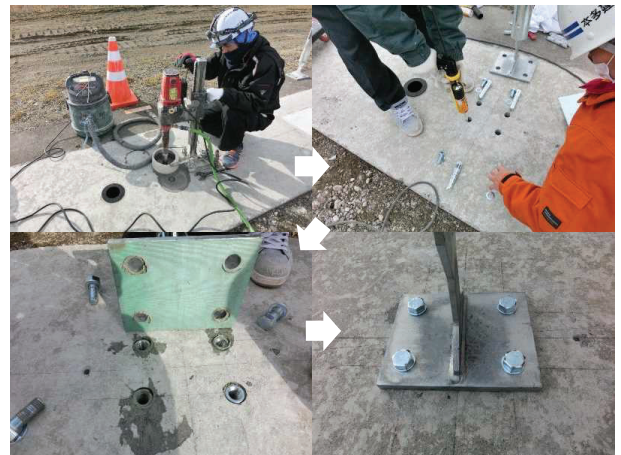
写真-31 接着系めねじアンカーの施工状況

接着系めねじタイプの施工(写真-31)では、以下のことが明らかになった。

・アンカー穿孔に時間を要する。

・接着剤が固まる前に支柱を設置して、六角ボルトの位置を固定すると、設置が容易であった。

・支柱のベースプレート裏に、接着剤付着防止のためにシート等が必要である。

・支柱の固定に時間を要する(気温に左右される)。

・M20とM24の施工の容易さに差は無かった。

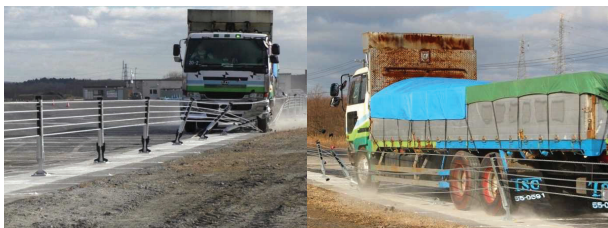
写真-32 大型車衝突時の状況

令和2年12月9日に苫小牧寒地試験道路で行った実車衝突試験は、平成30年9月と同様の条件で、大型車20t、衝突速度52km/h、衝突角度6度、ロープ張力10kNとした。試験の結果、最大進入行程は0.810mを記録し、平成30年9月に行った基礎コンクリート定着

方式の衝突試験より 8.5cm 大きな値であった（写真-32）。離脱速度は進入速度の 88%、離脱角度は 0 度であった。支柱の抜けや飛散は無く、破損した支柱を外してあと施工アンカーの状態を確認した結果、金属系、接着系、M24、M20 の全ての種類で損傷が見られなかった（写真-33）。また、端末金具も損傷が見られず、金属拡底式アンカーについても問題が無かった。

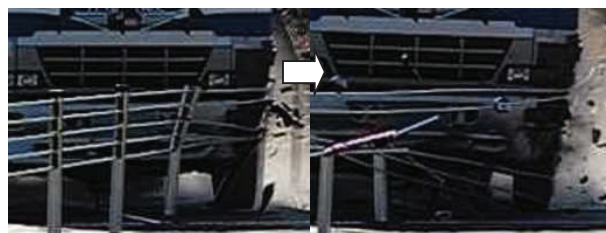
写真-34 大型車衝突時のワイヤロープ状況¹⁾

量が大きくなることが懸念された。平成 24 年の性能確認試験では、大型車が衝突したときに、直ぐに下 3 段のロープがタイヤで車体下に巻き込まれ、上 2 段のロープで車両を誘導する状況が確認された（写真-34）。車両衝突時のワイヤロープ式防護柵の対向車線へのはみ出し量を少なくするためには、車両下にロープが巻き込まれることを遅らせる仕組みが必要と考えた。既存技術では、ガードケーブルに使用されている間隔保持材がある（写真-35）。間隔保持材は各ロープの間隔を固定することにより、車両衝突時にロープがバラバラに動くのを防ぎ、衝突車両に対して面として働き、反対側へのはみ出し量を低下させる。しかしながら、ワイヤロープ式防護柵では車両衝突時に中間支柱が折れてしまう構造であり、間隔保持材を用いた場合、前述の通り、下段のロープが車両下に引き込まれると上段のロープも車両下に巻き込まれ、防護柵としての機能が発揮されないことが予想される。大型車衝突時に最上段のロープが車体にくい込むことを利用し、下段のロープが下げられる力に対して、上段のロープと連結して抵抗するための部材を考案し、ロープ連結材と命名した（写真-35）。ロープ連結材は、既製品の巻付グリップを活用し、一方を最上段のワイヤロープに固定し、もう一方を最下段のワイヤロープの下を通した後に再び最上段のワイヤロープに固定する。巻付グリップとはスパイラル状に成形した鋼線を数本撚り合わせ、内側に摩擦力を増加するため、グリッド材が塗布されたもので、落石防護網等の留め具として使用されているものである。

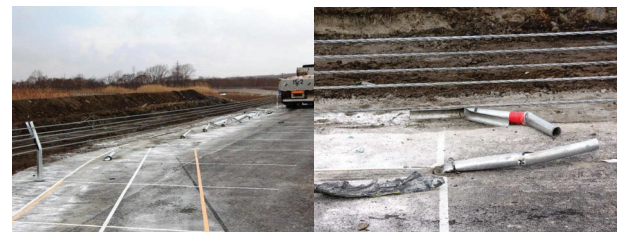
写真-36 性能確認試験後の状況 (平成28年3月)

25.5%:5.1度/20.0度)となり規定値を満足した。飛散防止性能においては、乗用車衝突時に主要部材の飛散が無かったが、大型車衝突時に端末から7本目の支柱がスリーブから引き抜かれ、飛散防止性能を満足しなかった(写真-36)。ロープ連結材を使った防護柵の性能確認試験ではほとんどの項目において平成24年1月の性能確認試験より性能向上が確認されたので、連結材の仕様はCASE2が最適であると明らかになったが、支柱引き抜き防止対策が必要となった。

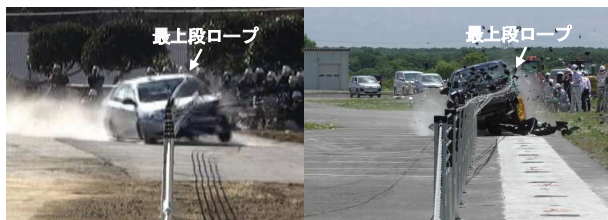
写真-41 乗用車衝突状況(左:平成24年,右:令和2年)

ロープ連結材の効果については、乗用車衝突状況を平成24年1月の性能確認試験と比較すると、上段ロープの2本が乗用車のルーフに乗り上げたが、令和2年7月の試験では連結材が上段ロープの押し上げ防止に効果を発揮した(写真-41)。

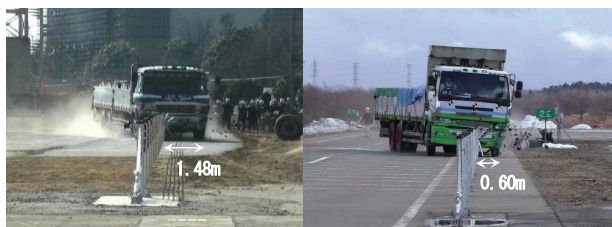
写真-42 衝突時はみ出し状況(左:平成24年,右:令和2年)

大型車衝突状況では、平成24年の試験で、下段ロープの3本が前輪タイヤに押し下げられ、前輪タイヤの内側に入り、上段ロープの2本みで車両を誘導していたが、令和2年の試験ではロープが1本も押し下げら

れず、5本が有効に働き、大型車を誘導した。連結材が前輪タイヤの押し下げ防止に有効に働いた結果、車両の最大進入行程を1.48mから0.604mに大きく低減させ、変形性能を2.5倍向上させることに成功した(写真-42)。

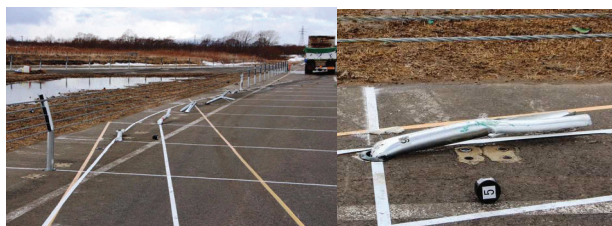
写真-43 性能確認試験後の状況(令和2年3月)

下部切欠き支柱の効果については、車両衝突時に支柱が抜けることがなかった。また、回転することもなく、概ね道路縦断方向に倒れていた(写真-43)。試験後に、折れた支柱を交換する時は、下部切欠き部も損傷を受けていたので、支柱を抜くことに少し時間を要したが、許容範囲内と思われる。また、ストラップの位置をロープ1段上に変更したことにより、支柱がロープによって切断される事象が起きなかった。車両衝突によって支柱が折れる時に、支柱からロープが抜けやすくなり、支柱分岐部に作用する下方向加重が小さくなったと推察される。

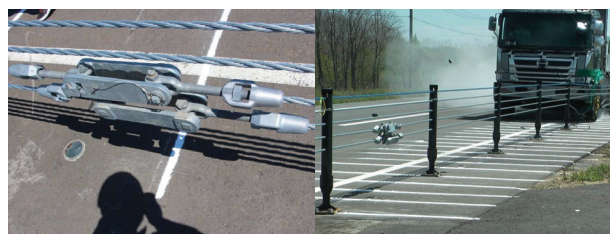
写真-45 緊急開放金具の確認試験

緊急開放金具は、平成29年5月18日に苫小牧寒地試験道路で既設橋梁用支柱基部プレート式の実車衝突試験を行った際に、支柱間に取り付け、試験後に損傷等がないか確認をした。

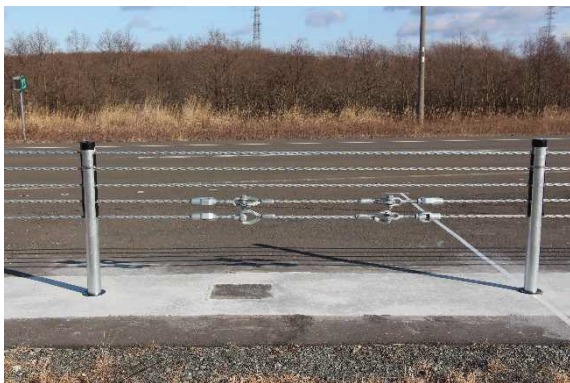
写真-46 緊急ワイヤロープ切断金具の確認試験

断面に接続金具を取り付けるには、施工時間も掛かるうえに、熟練した作業員も必要になる。そこで、あらかじめ切断する箇所を決めて、切断箇所の部材をストックすることで、復旧時に直ぐに取り付けることができる金具を開発し、緊急ワイヤロープ切断金具と命名した(図-19)。緊急ワイヤロープ切断金具は、令和元年12月5日苫小牧寒地試験道路で行った実車衝突試験で支柱間に取り付け、衝突時の動画で確認した結果、変化がなく、問題が無かった(写真-46)。

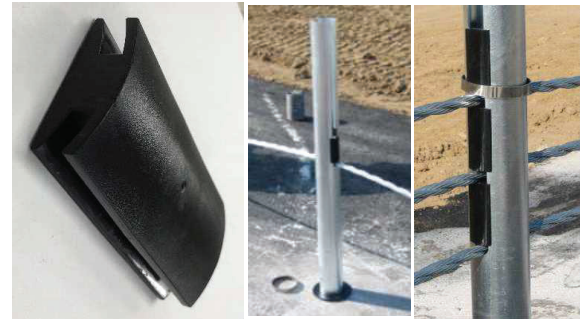
写真-47 従来の間隔材

ワイヤロープ式防護柵は車両が接触すると、中間支柱が損傷し、交換が必要になる。高速道路であれば、補修作業に通行止めの規制が必要となる。支柱の交換は、ターンバックルと呼ばれる締め金具でロープ張力を緩める必要があり、復旧作業には時間を要する。ロープ高さを保持する目的で支柱に挿入されている間隔材は、支柱上部からスライドさせるように挿入しなければならないが、ロープ、間隔材の順に最下段から最上段まで繰り返す必要があり、復旧時間を要する一因となっている(写真-47)。復旧時間を短縮するために、ロープを緊張したまま設置可能な間隔材を開発し、回転式間隔材と命名した。回転式間隔材は前面が各ロープの間隔を保持し、後面は弾力性を有するストッパーによって、ロープが緊張状態にあっても、回転させて支柱に着脱できる構造を有する(写真-48)。ターンバックルでロープの緊張を緩めることなく、ユニック車を使ってロープを上下することにより、破損支柱の交換

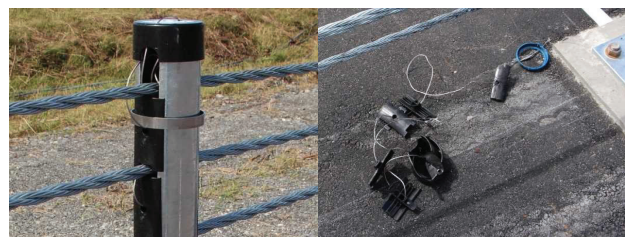
写真-49 回転式間隔材取付状況(左:衝突前、右:衝突後)

を可能にした。また、回転式間隔材は貫通孔もあり、飛散防止ワイヤを通すことにより、橋梁等に設置した場合、橋梁下の道路、線路等への飛散を防止する。平成30年9月の大型車衝突実験では大きく飛散することなく、支柱近くに落下したことを確認した(写真-49)。

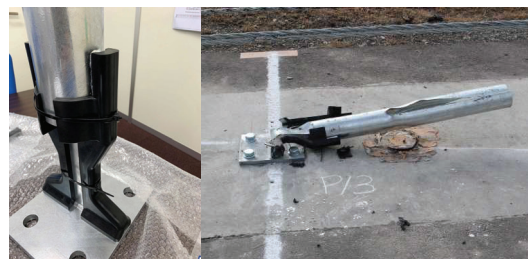
写真-53 既設橋梁用支柱基部保護材

既設橋梁用支柱の基部プレートは、2 輪車が転倒、滑走した場合に、ライダーに対する攻撃性が危惧された。そこで、ゴム製の基部保護材を開発した (写真-53 左)。令和 2 年 12 月に実施した大型車衝突実験で使用した既設橋梁用支柱基部プレート式に取り付けて、車両衝突時の支柱基部の挙動を確認したところ、特に阻害することなく、支柱基部と一体になり折れ曲がったことを確認した (写真-53 右)。
