16 食料供給力強化に貢献する積雪寒冷地の農業生産基盤の整備・保全管理に関する研究

研究期間：平成 28 年度～令和 3 年度

研究担当グループ：寒地農業基盤研究グループ（資源保全チーム、水利基盤チーム）

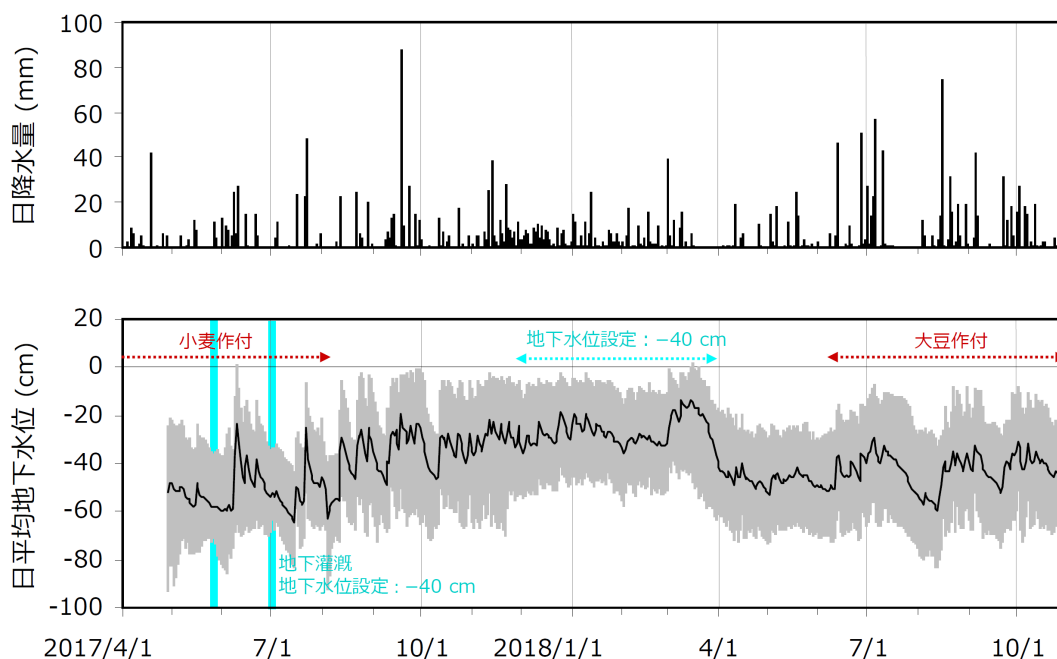
図-4 I圃場における降水量と日平均地下水位の平均値 (n = 21) の季節変化
(地下水位のエラーバーは、最大最小を示す。)

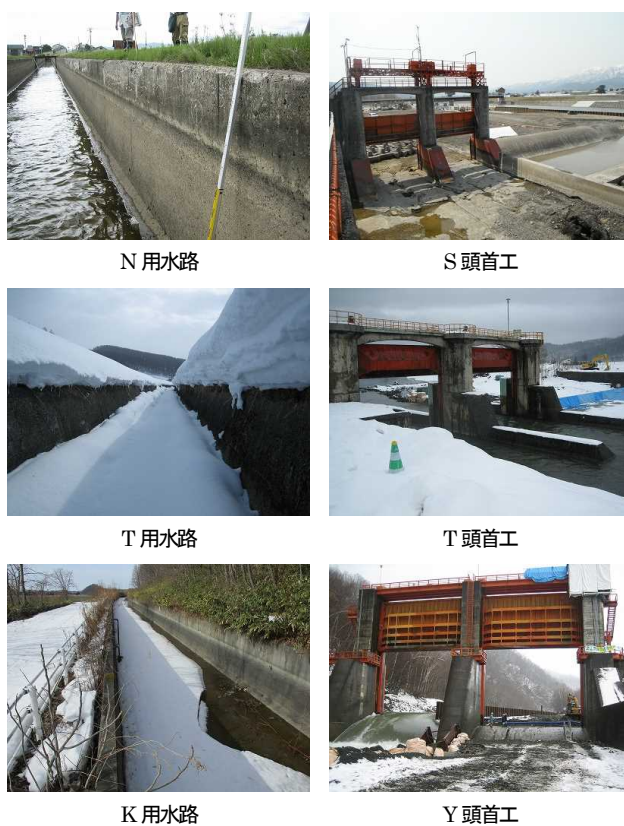
図-1 詳細調査の対象としたコンクリート施設の現況

中に埋設されている。いずれの開水路においても、主に大気に曝される部位は寒暖差の大きい凍結融解環境下に置かれており、外観上からは微細ひび割れやスケーリングなどの凍害に特有の劣化が確認される。また、主に水に曝される部位では骨材の露出や鉄筋の露出・腐食といった摩耗に特有の劣化が確認されている。

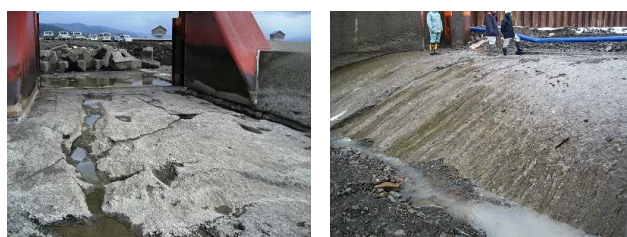
S 頭首工

一方、S 頭首工および Y 頭首工では、凍害に加え、カルシウム成分の溶脱を伴う摩耗が発生していた可能性が考えられる。S 頭首工および Y 頭首工の可動堰・エプロンの下流側の状況を図-4 に示す。固定堰・堰体の上流側および可動堰・エプロンの上流側では断面は比較的健全

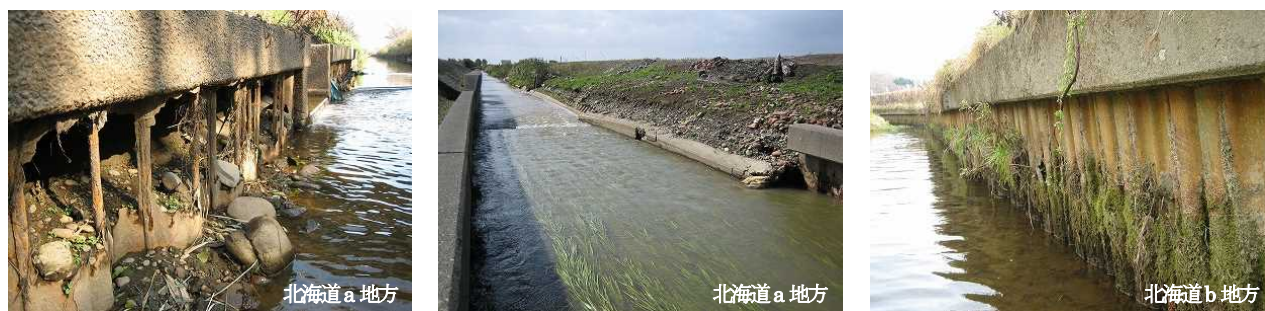
図-10 北海道内における農業用排水路を構成する鋼矢板の腐食

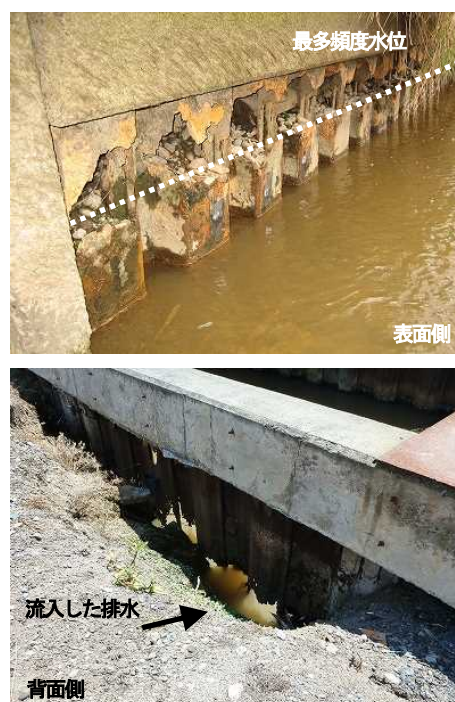
図-12 鋼矢板の腐食の代表的な現況

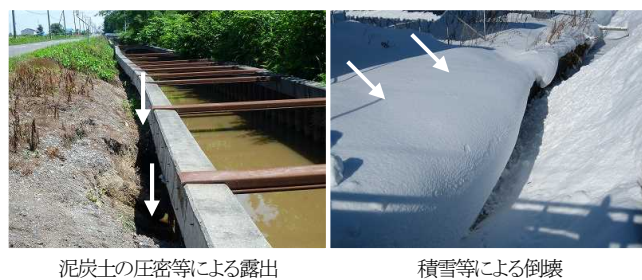
図-18 積雪寒冷地に特有の性能低下要因

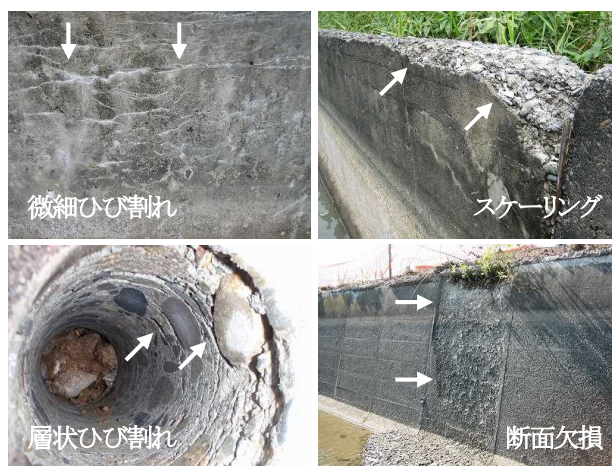
図-19 開水路に発生した凍害劣化による代表的な変状

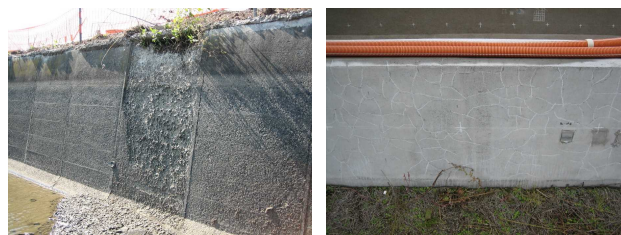
開水路側壁の断面欠損 無機系被覆材のひび割れ

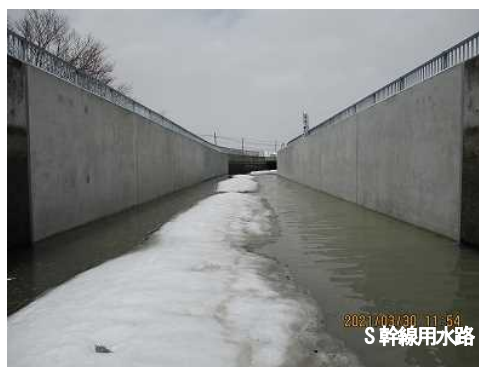
図-60 実証試験現場の状況

これまでに実施した試験施工の状況を図-59に、現場実証試験の状況を図-60に示す。施工後1～2年程度と短い期間ではあるが、HPFRCC、PCMともに、施工完了時の状態を維持している。
