### 3 突発的な自然現象による土砂災害の防災・減災技術の開発

研究期間 : 平成 28 年度～令和 3 年度  
 プログラムリーダー : 土砂管理研究グループ長 富田 陽子  
 研究担当グループ : 土砂管理研究グループ (火山・土石流チーム、地すべりチーム)、地質・地盤研究グループ (地質チーム、土質・振動チーム)、技術推進本部 (先端技術チーム)、寒地基礎技術研究グループ (寒地構造チーム、寒地地盤チーム、防災地質チーム)

## DEVELOPMENT OF TECHNOLOGIES FOR PREVENTION AND MITIGATION OF SEDIMENT-RELATED DISASTERS INDUCED BY UNFORESEEN NATURAL PHENOMENA

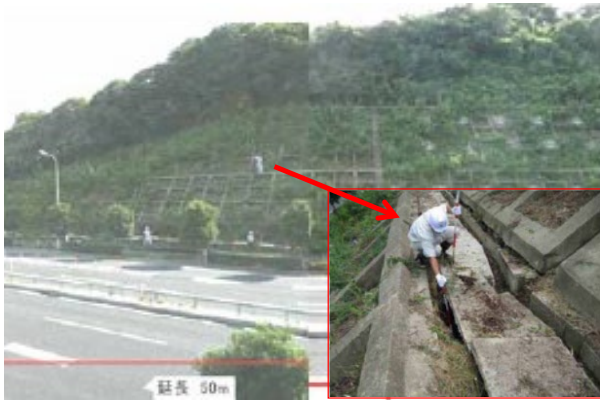
(a) 被災箇所状況

当該箇所は、のり枠+鉄筋挿入工が施されたのり面で、近傍の背後地(左側)にため池を有する箇所である。また被災箇所の右側方に向かってのり高さが高くなり、深いすべりを想定したのり枠+グラウンドアンカー工が施され

ていた。当時の降雨状況は発災2日前に既往最大に近い非常に大きな降雨があり、この降雨の影響により災害に至ったものと考えられる。のり面では多くの湧水が見られたため池からの浸透水により地下水位が高く、被災後の復旧工としてグラウンドアンカー+横ボーリングによる排水対策が行われている。2日前の先行降雨はこの地域の土砂災害警戒情報のCLを超えるものであったが被災には至らず、地下水位の上昇と被災当日の降雨により既設の鉄筋挿入

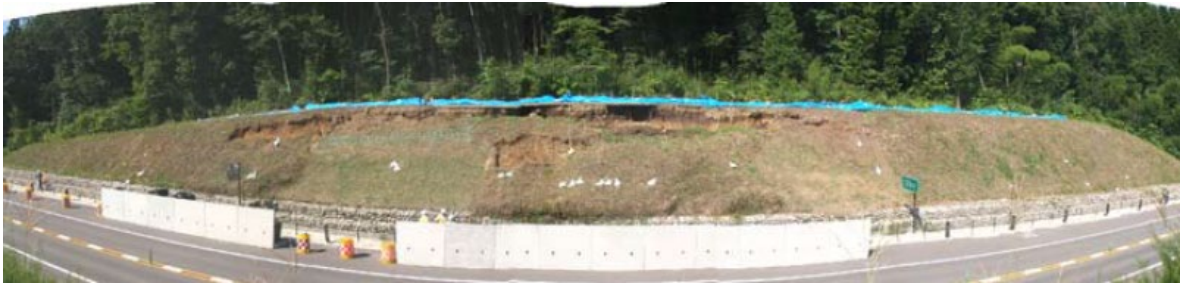
図-32 事例2の降雨履歴の整理結果

図-32に、(a) 被災箇所の状況、(b) 時間雨量—土壌雨量指数の関係、(c) 第2 第3 タンクの合計値—土壌雨量指数の関係を示す。当該箇所は、2007年に供用開始された新設道路の切土のり面で、供用開始後1年で被災した事例である。被災箇所は谷地形(鞍部)の切土箇所でのり面に軟質土砂が残存しており、施工中ものり面で小崩壊が発生し、対策として法尻にふとんかごが設置されていた。この

降雨の状況は、(b)の時間雨量—土壌雨量指数の関係を見ると当該地域の降雨としては比較的大きく、若干の先行降雨はあるが短時間での集中豪雨である。また、破線の当該地域の土砂災害警戒情報のCLを超過しており、CLで捕捉可能な災害であるが、CLを大きく下回ってから発災している。なお、その他のCLを超過した降雨は道路供用以前のものである。

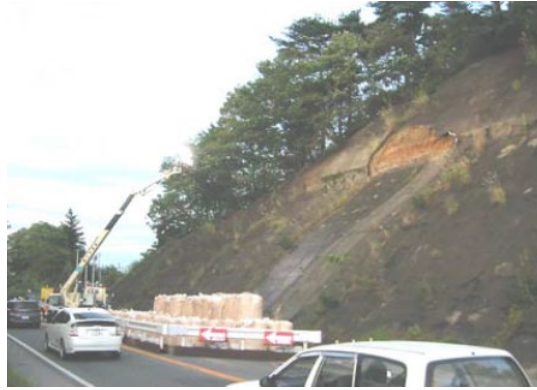
(a) 被災箇所の状況 (再掲)

図-33に、(a)被災箇所状況、(b)時間雨量—土壌雨量指数の関係、(c)第2第3タンクの合計値—土壌雨量指数の関係を示す。当該箇所は、前述したようにモルタル吹付工が施された切土のり面(吹付のり面)のオーバーハング部が降雨の影響で崩落した事例である。

(c) で示す第2第3タンクの合計値—土壌雨量指数の関係で発災時降雨の動きを見ても、(b) 同様過去の大きな降雨と比してさほど大きなものではない。タンク合計値の発災時土壌雨量指数に対する比率は0.5に近いもので、土壌雨量指数としては土中水分の状態は多くなりつつあるが、当該箇所の被災要因が吹付のり面の背後地山の風化に伴う密着性の低下が主要因であり、一般的な土砂崩壊とは現象が異なるため、降雨による事前通行規制の対象災害ではなく、亀裂や空洞状況などの定期的な点検と補修により対応する必要がある被災形態であると言える。

当該箇所は、モルタル吹付工が施された切土のり面(吹付のり面)のオーバーハング部が降雨の影響で崩落した事例である。崩落した箇所には吹付背面に法肩からの水みちとなっている空洞が見られ、背面からの水の侵入により地山の風化に伴う密着不良が生じていたものと推察される。当時の降雨状況は、発災時には時間雨量20mmの雨が4時間連続しており、比較的多い状況であったが、過去の降雨と比べると、連続雨量も土壌雨量指数もさほど大きなものではない。また、当地域の土砂災害警戒情報のCLに対して当箇所の降雨は小さいものである。吹付のり面の風化が主要因であり、亀裂や空洞状況などの定期的な点検と補修により対応する必要がある被災形態である。

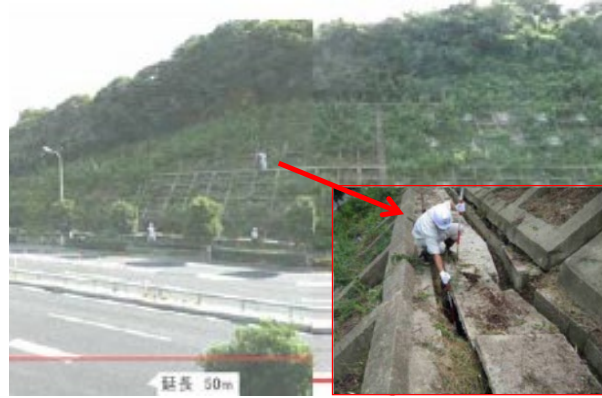
(a) 被災箇所状況 (再掲)

量指数の関係、(c) 第2第3タンクの合計値—土壌雨量指数の関係を示す。当該箇所は、のり枠+鉄筋挿入工が施されたのり面で、地下水位の上昇により既設の鉄筋挿入工と地山との境界での滑りが生じたものと考えられる災害である。被害状況としては、滑動した部分が歩道部にめり込み歩道部が数10cm程度隆起したが、道路への被害は生じていない。

降雨の状況を見ると、(b) 時間雨量—土壌雨量指数の関係では、2日前の先行降雨がこの地域の土砂災害警戒情報のCLを超えるものであったが被災には至らず、当日の比較的強い短時間降雨によりCL付近で発災に至っている。2日前の先行降雨は、発災時の降雨に対して土壌雨量指数および時間雨量のいずれも大きなものである。また、本事例は、2007年の供用開始後2年で発生した災害であるが、当該箇所の発災までの約20年間の降雨履歴を見ると当該地域のCLを超過する降雨が十数回発生しており、比較的短時間の集中豪雨も多くみられる地域である。

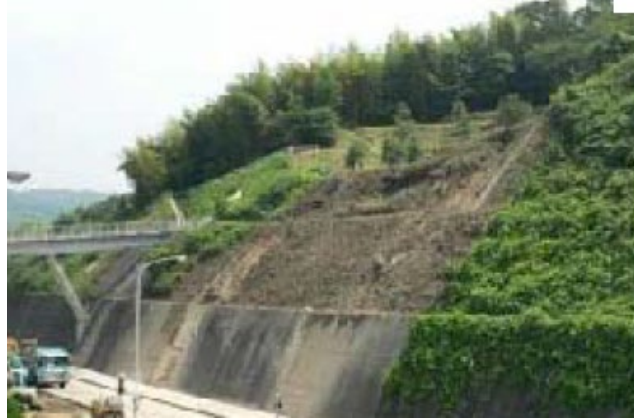
(a) 被災箇所の状況 (再掲)

図-35に、(a)被災箇所状況、(b)時間雨量－土壌雨量指数の関係、(c)第2第3タンクの合計値－土壌雨量指数の関係を示す。当該箇所は集水地形を切土し植生工を施したのり面で、短時間の集中豪雨により雨水が集中して縦排水溝を横に屈曲させた箇所からオーバーフローし、周辺の表面土砂が浸食・流出した事例である。

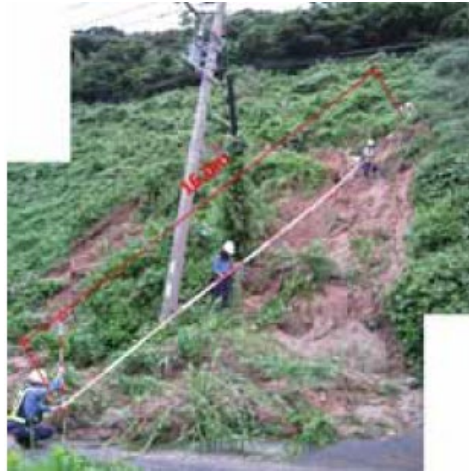
(a) 被災箇所状況 (再掲)

当該箇所は、基岩が花崗閃緑岩で風化により表層が土砂化し緩みが生じたところが豪雨により崩壊したものである。現地は国道と市道が並走しており市道側にある切土のり面で、崩土は国道には到達してはいない。図-36に、(a)被災箇所の状況、(b)時間雨量—土壌雨量指数の関係、(c)第2第3タンクの合計値—土壌雨量指数の関係を示す。

(b) 時間雨量—土壌雨量指数の関係を見ると、4.で既述したように、発災時は短時間集中豪雨であるが、発災前の数日間に数回の先行降雨を伴っており、先行降雨の影響が反映された結果、土壌雨量指数で既往最大の降雨となっており、当該地域の土砂災害警戒情報のCLで捕捉可能な災害であったが、災害は若干下回ったところで発生して

当該箇所は、基岩が花崗閃緑岩で風化により表層が土砂化し緩みが生じたところが豪雨により崩壊したものである。発災時は短時間集中豪雨であるが、発災前の数日間に数回の先行降雨を伴っており、先行降雨の影響が反映された結果、土壌雨量指数で既往最大の降雨となっており、当

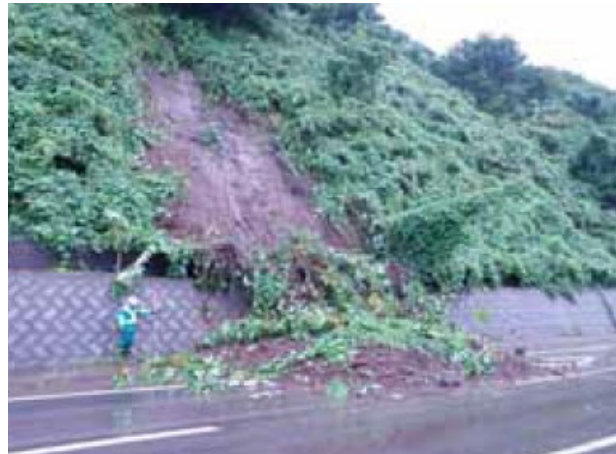
(a) 被災箇所状況 (再掲)

図-37に、(a)被災箇所状況、(b)時間雨量—土壌雨量指数の関係、(c)第2第3タンクの合計値—土壌雨量指数の関係を示す。当該箇所は、前述したように被災箇所上方に微細な沢地形があり、そこから被災箇所へ雨水が流入して、地山と植生の根茎境界から土砂崩落が生じている。当時の降雨状況を見ると、(b)時間雨量—土壌雨量指数の

当該箇所は、被災箇所上方に微細な沢地形があり、そこから被災箇所に雨水が流入して、地山と植生の根茎境界から土砂崩落が生じている。当時の降雨状況は、2つの集中

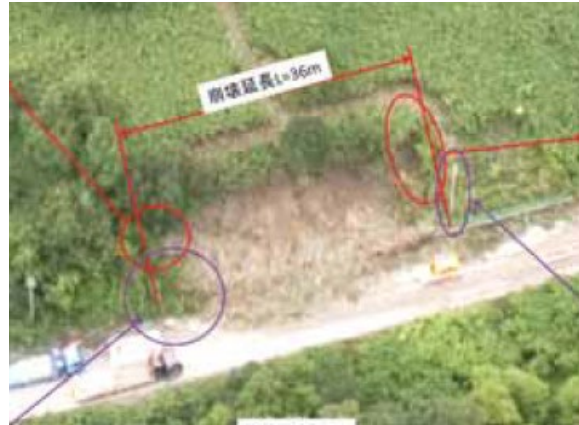
(a) 被災箇所状況 (再掲)

図-38に、(a)被災箇所状況、(b)時間雨量—土壌雨量指数の関係、(c)第2第3タンクの合計値—土壌雨量指数の関係を示す。4. 災害事例9でも述べたように、当該箇所は、地すべり地形の末端に位置する、風化蛇紋岩の植生のり面の表層崩壊である。

当時の降雨状況は、(b)時間雨量—土壌雨量指数の関係をみると、比較的雨量の小さい長雨型の先行降雨があり、その後の短時間集中豪雨で被災に至っている。発災時の時間雨量は既往最大で、土壌雨量指数も既往最大に近いものであったが、地域の土砂災害警戒情報のCLに対して、

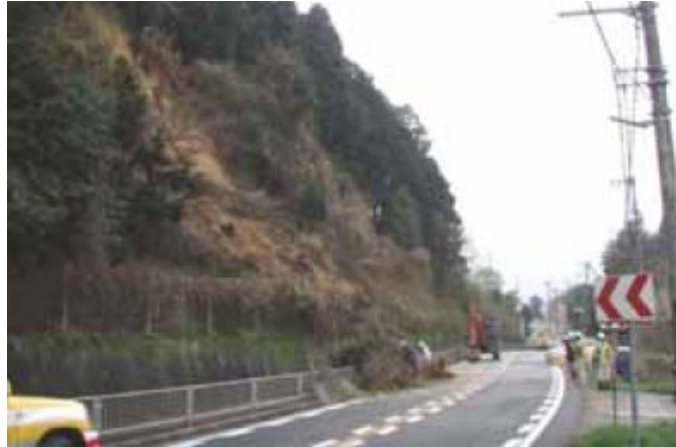
(a) 被災箇所の状況

図-39に、(a)被災箇所状況、(b)時間雨量—土壌雨量指数の関係、(c)第2第3タンクの合計値—土壌雨量指数の関係を示す。当該箇所は、花崗岩を主体とする切土のり面で、切土勾配は1:0.8と比較的急こう配の切土である。昭和50年以前から供用されており、長年の風化により表面が土砂化して降雨により表層崩壊が発生したものである。

当時の降雨状況は、時間雨量10mm前後の降雨が10時間ほど継続して、土壌雨量指数がおおむね100mm程度となったところから、時間雨量4mm前後の降雨が7時間ほど継続して発災に至っており、降雨量としてはさほど大きなものでなかった。(b)時間雨量—土壌雨量指数の関係をみる

なお、当該箇所の1:0.8の切土勾配は、軟岩であれば標準のり面勾配の範囲内であるが、風化により土砂化しており、土砂斜面におけるのり面勾配としては、標準のり面勾配の適用範囲外の勾配で不安定な状態になっていたと考えられる箇所で、発災以前の数年前にも同じ箇所で小規模な表層崩壊が発生している(既設の落石防護網と落石防護柵があったため道路への影響はなかった)。このような箇所については、本事例のように比較的少ない降雨でも崩壊が発生することが想定されるため、点検により切土勾配と風化の影響を考慮して切り直しや補強対策の維持管理での検討をすることが望ましい。また、岩の風化に

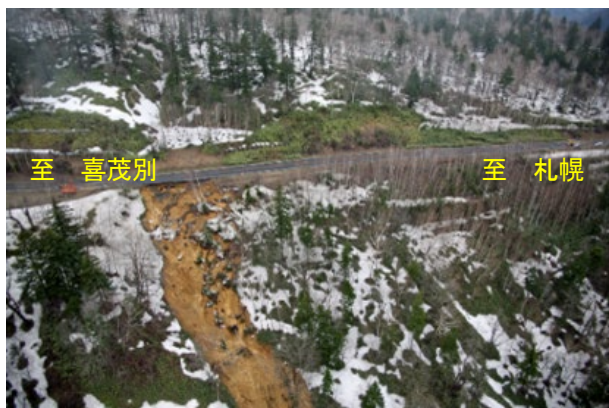
図-1 2012 年の融雪期に発生した国道 230 号中山峠付近の被災の様子

北海道の国道における道路盛土の変状には、台風や前線がもたらす降雨、地震によるものだけでなく積雪寒冷地特有の融雪水の影響があり、近年の代表的な融雪期の盛土変状事例として、国道 230 号中山峠付近における、2012 年 5 月（図-1）と翌 2013 年 4 月の大規模災害が挙げられる<sup>1)2)</sup>。2012 年災害では、発生直前 2 週間の融雪量が、過去 10 年間の各年最大融雪量（単位：cm/day・東中山道路 TM）の平均値と比較し、約 1.5 倍を記録していた。急激な融雪水が盛土の不安定化の一因となることが想定され、融雪水の影響を踏まえた対策工の選定や、今後の道路盛土の維持管理に関して検討する必要がある。

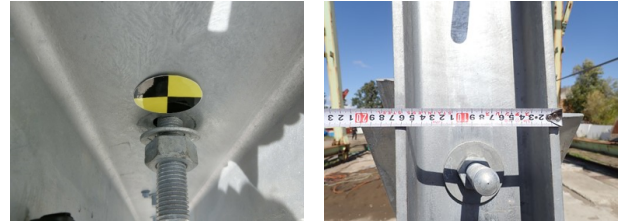
(a) 補強無し (b) 補強有り  
写真-2 端末支柱外側の補強鋼板の効果

既設の落石防護柵では、落石衝突に起因する支柱基部の局部座屈による横倒れや、ワイヤロープのゆるみ、ひし形金網の破網等の損傷が報告されている。こうした損傷事例の中には設計時に想定されていない損傷箇所や形態も含まれている。そこで、落石防護柵の実規模衝撃実験等の結果から損傷状況等を整理し、損傷対策のための構造細目に関する検討を行い<sup>1)</sup>、その結果を基に、北海道開発局の道路設計施工要領等に掲載されている標準図の次の項目に対し変更を提案した。①端末支柱の外側に補強鋼板を設置(写真-2)、②中間支柱基部の吊り線孔の廃止(写真-3)、③間隔保持材の取付け向きを車道側から山側に変更(写真-4)、④下段のワイヤロープの設置間隔の変更と追加、⑤最下段のワイヤロープに結合コイルを設置(写真-5)。なお、提案した構造細目等の見直し案(図-3)は、より安全な落石対策への貢献が期待されるため、今後、国内の主要メーカーや学識経験者等との意見交換、試験施工等によって現場展開に向けた更なる検証を進める予定である。

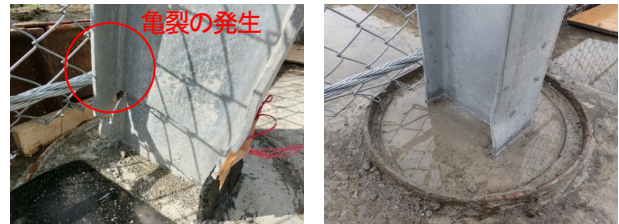
(a) 孔有り (b) 孔無し  
写真-3 吊り線用4φ孔による亀裂の誘発

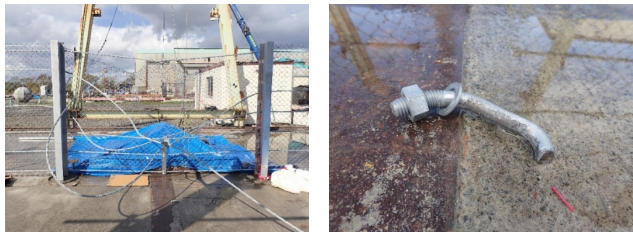
(a) 間隔保持材の車道側への飛散 (b) Uボルトの破断  
写真-4 間隔保持材の取付け向きが原因とみられる損傷

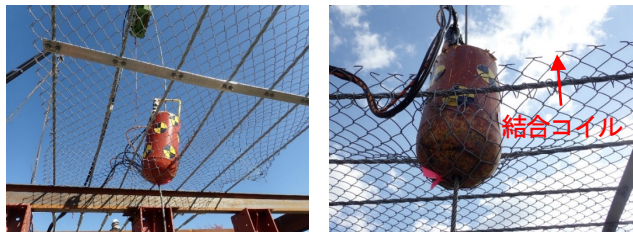
(a) 中央部での捕捉 (b) 端部での捕捉  
写真-5 結合コイルにより中央部と同等の捕捉性能(金網端部のめくり上がり予防)

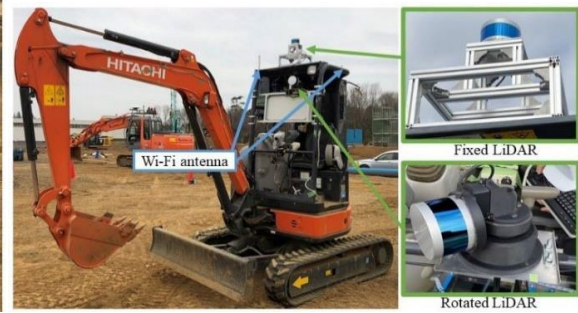
図-6 SLAMシステムを搭載遠隔操作型油圧ショベル

実験は土木研究所実験場に、約 130m の走行コースを三角コーン (Pylon) や土嚢障害物 (Sandbag) を使用して作成し (図-5)、レーザスキャナ活用 SLAM システムを搭載した遠隔操作型油圧ショベルに (図-6) にて夜間に走行することで行った。走行はオペレータ 6 名にて行い、それぞれ①車載カメラ映像のみ、② SLAM 映像のみ、③車載カメラ映像と SLAM 映像、の

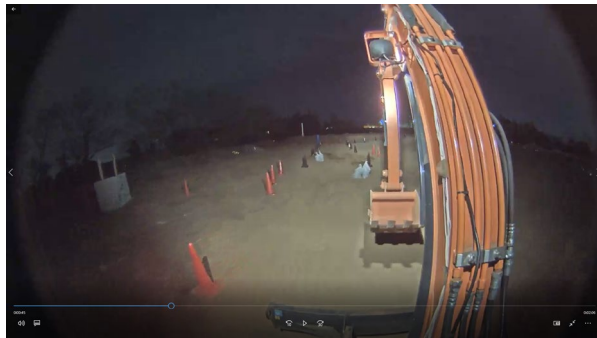
車載カメラ映像
