既設RC床版における滞水・劣化検出及び簡易解消技術に関する研究（1）

担当チーム：地質・地盤研究グループ（特命物理探査）、橋梁構造研究グループ

研究担当者：齋藤清志、石田雅博、尾西恭亮、岩谷祐太

A STUDY ON TECHNIQUES DETECTING AND IMPROVING WATER RETENTION AND DETERIORATION OF RC SLABS IN SERVICE (1)

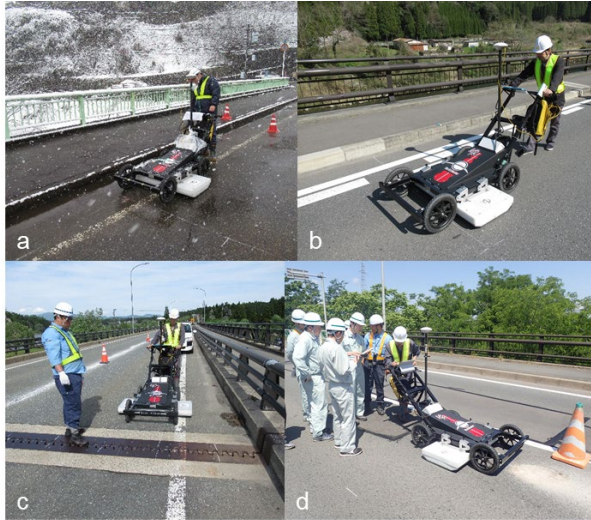
図 2 GPR 調査の様子

では 4 橋の橋梁の測定例を示す。図 2 に各橋梁における調査の様子を示す。

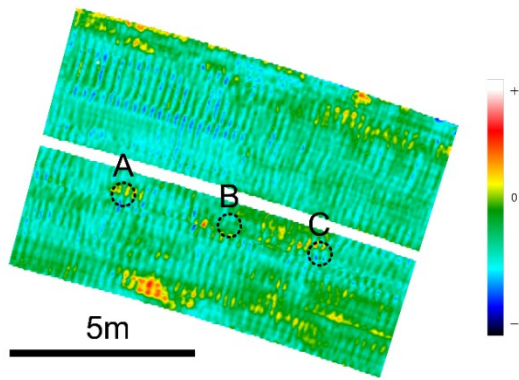
図 18 タイムスライス断面（拡大）

図 18 は鉄筋からの回折波を含む 2.1ns の走時の記録であり、走査方向と直交方向の鉄筋が明瞭に視認できる。図 19 は調査位置の舗装路面と床版上面の写真を示す。各図の A、B、C は同地点を表す。A、B は路面から損傷が進行している。C は舗装オーバーレイにより部分補修されていたが、床版にはうき認められた。A および BC 間の位置の GPR 記録は振幅 (色合い) が変化しており、異常箇所と識別できる。図 20 に前述の床版下面の調査で認められた漏水域を合わせて示すと、床版上面の損傷域と整合的であることがわかり、滞水を伴う損傷域であると推定される。

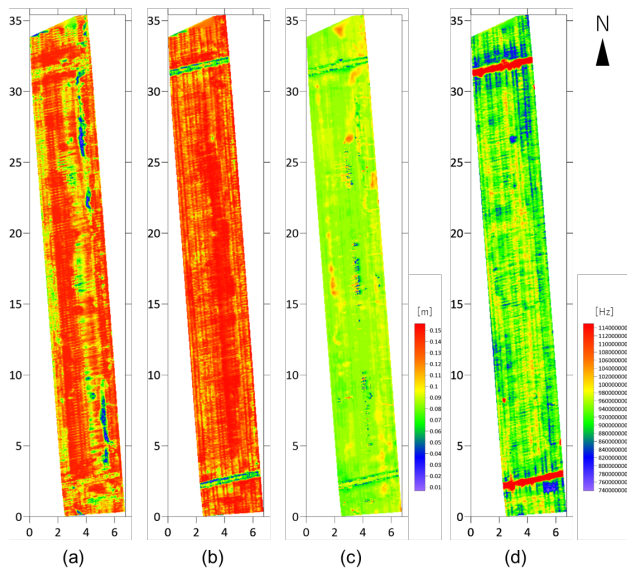
図 23 に GPR 記録から変換した情報の事例を示す。反射強度や舗装厚などの属性情報をアトリビュートと呼ぶ。どのアトリビュートが土砂化や滞水の検知に役立つかは、3.3 節に示す分析を基にして、最終的には試行錯誤の検討結果に従うことになる。

図 23 橋梁床版のアトリビュート解析例。
 (a) 床版上面の反射強度、(b) 床版下面の反射強度、(c) 舗装厚、(d) 卓越周波数
