## 既設RC床版における滞水・劣化検出および簡易解消技術に関する研究（2）

担当チーム：寒地構造チーム

## A STUDY ON TECHNIQUES DETECTING AND IMPROVING WATER RETENTION AND DETERIORATION OF RC SLABS IN SERVICE (2)

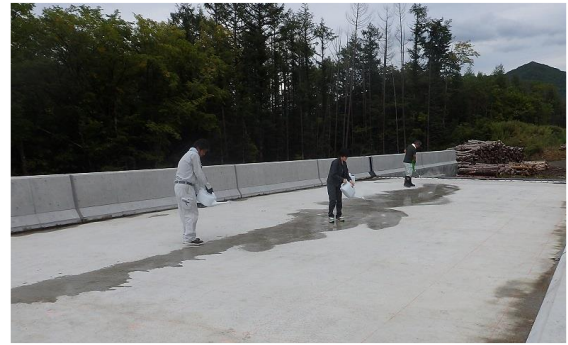
写真-1 散水試験の状況

写真-1 に散水試験の状況を、表-2 に試験手順を示す。試験では、まず床版面が乾燥した状態において1回目の水分量測定を行い、水分量の初期値を取得した。その後、試験範囲全面に対して1回目の散水(0.44L/m<sup>2</sup>)を実施し、それから1時間が経過した時点で2回目の水分量測定を実施した。1回目の散水から2時間30分が経過した14:30には試験範囲全面に対して2回目の散水(0.33L/m<sup>2</sup>)を実施し、その後、15:00および15:45に3回目および4回目の水分量測定を実施した。

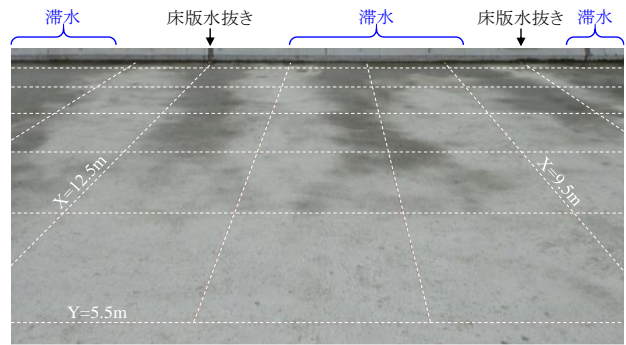
図-2(a)に示す横断方向への水分量分布を見ると、概ね勾配の高い側で水分量が低く、勾配の低い地覆側に向かうにつれて水分量が高くなっている。これは、床版面に設置された勾配によって供給した水が地覆方向に流下していることを意味する。ただし、地覆に最も近いY=0.5mの測定ライン上では水分量が極端に高くなる傾向が見られている。このことは、横断勾配によって地覆付近に集められた水が縦断方向に流下せず、橋梁外に排水されていないことを表す。実際に、写真-2において地覆付近に着目すると、

※破線は床版面形状測定ラインの一部 (1m 間隔)  
写真-2 床版面の湿潤状況の例

図-2(b)に示す縦断方向への水分量分布を見ると、縦断方向の距離に対して水分量が徐々に増加するような水分量分布にはなっておらず、水分量の高い箇所と低い箇所が不連続に現われている。このことは、写真-2において、縦断方向に乾燥箇所と湿潤箇所が交互に現われていることから確認できる。また、縦断図と水分量分布を比較すると、破線で示す平均面に対して高さが低い箇所、および、局所的な縦断勾配が小さい箇所では水分量が高くなる傾向がある。一方、水分量が低くなりやすい箇所の特徴に、平均面に対して高さが高いことや不陸によって縦断勾配が局所的に大きくなることが挙げられる。

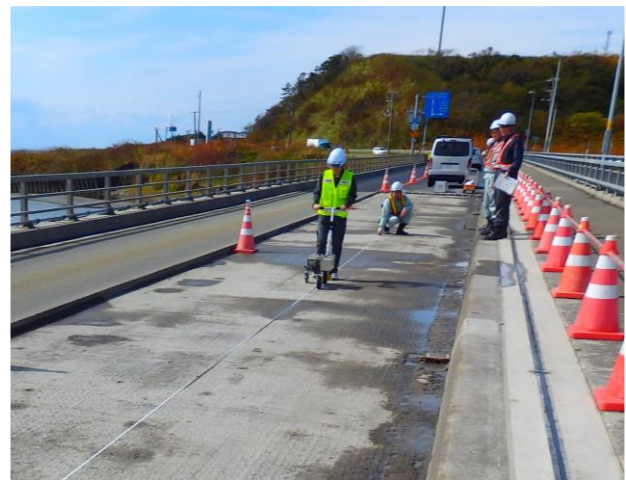
写真-3 床版面形状の測定状況

測定には、牽引式路面性状測定装置 (MRP-3000) を使用して縦断図および横断図を取得した (写真-3)。測定範囲や取得した縦・横断図の数は橋梁毎に異なるが、縦断方向 15~25m×横断方向 4~6m の範囲から、1 橋当たり縦断図を 6~11 個、横断図を 1~16 個取得した。基準値からの高さの測定は、測定装置の移動距離 50mm 毎に行った。なお、橋梁によっては部分的にアスファルト混合物が残存する箇所や床版補修が行われた箇所が見られたが、これらを含まないように測定ラインを設定した。

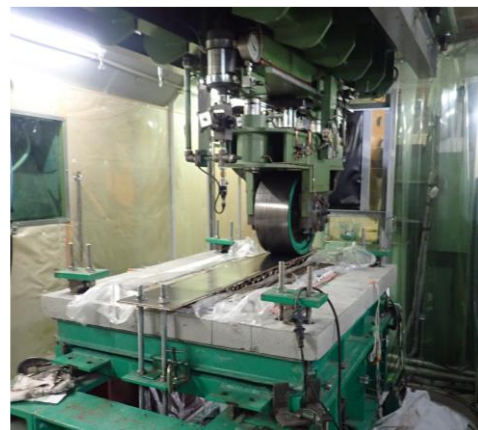
写真-4 小型輪荷重走行試験機

写真-4 に使用した小型輪荷重走行試験機を示す。支持方法は、走行直角方向端部を単純支持 (支持間隔 960mm)、走行方向端部を弾性支持 (支持間隔 1,150mm) とし、試験体の四隅に浮き上がり防止材を設置した。また、単純支持部は床版下面の丸鋼位置に、弾性支持部は H 鋼の上にモルタルを打設し試験体と支持材の不陸を調整した。

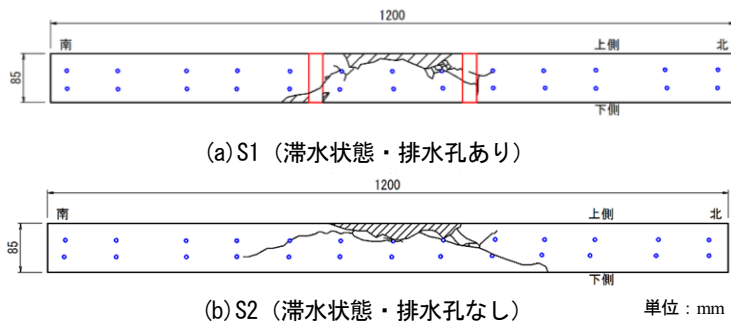
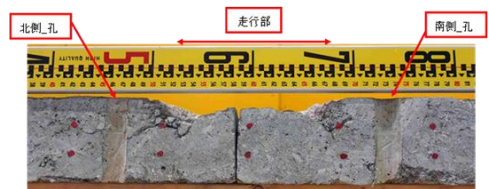
図-9 試験終了後の断面図 (試験体中心の走行直角方向)

滞水状態の損傷断面についても排水孔の有無に関係なく斜めひび割れおよび土砂化が認められ、同じ損傷傾向を示しており、排水孔に起因する形態の損傷となっていないのが分かる。劣化が進行しやすい滞水環境化においても、排水孔の削孔が耐久性に与える影響は少ないと考えられる。

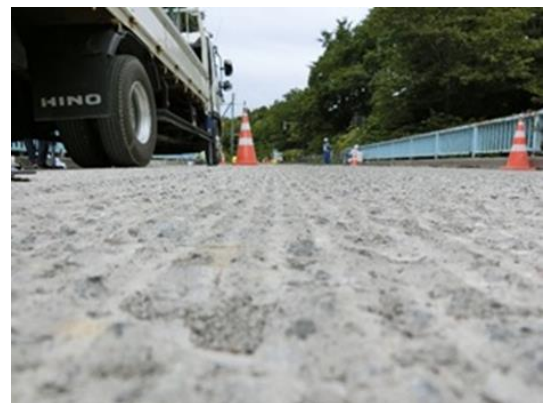
写真-6 既設床版の舗装切削状況

試験には既設床版の舗装切削状況（写真-6）を想定したコンクリート平板とともに比較のため新設床版を想定したコンクリート平板を用いた。また、それらの平板上にはアスファルト加熱型塗膜系防水材を塗布したのち舗装を施工し、その後に各種の性能試験を実施した。

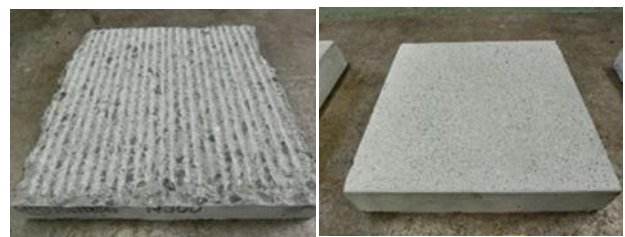
写真-7 平板試験体の表面状況

表-4 に各種試験のケース一覧を示す。コンクリート平板表面の状況（切削面、平滑面）（写真-7）、防水材の種類および塗布量を変化させた 7 ケースについて、防水便覧に準拠した引張接着試験およびせん断試験を実施した。また、防水層の防水性能を確認する試験として防水性試験IIを実施した。防水性試験IIは防水便覧に準拠した供試体に対し行うとともに、供用による防水機能の影響を確認するため、ホイールトラッキング負荷試験後の供試体にも実施した。

(a) 切削面 (b) 平滑面
