コンクリート構造物の水中部劣化診断技術に関する研究

担当チーム：寒地機械技術チーム

A STUDY ON DETERIORATION DIAGNOSIS FOR UNDERWATER SECTIONS OF CONCRETE STRUCTURES

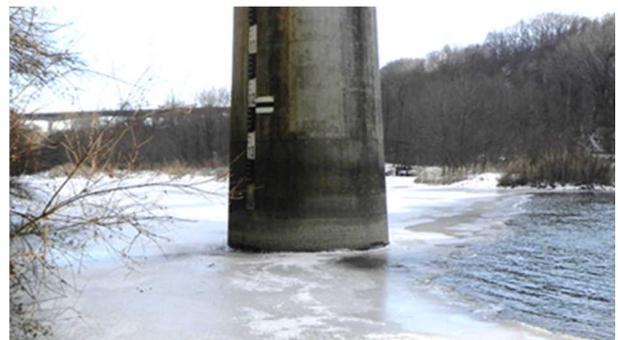
写真-1 橋脚部の凍結状況（北海道夕張郡由仁町）

地上からの目視確認が困難である、コンクリート構造物の水中部（橋梁下部工、港湾構造物、河川構造物、ダム）についても、経年による劣化や損傷が懸念されている。特に寒冷地では、凍結融解による劣化も加わり、さらに厳しい状況にある（写真-1）。しかし、点検は主に潜水士の目視観察により行われているため、潜水士の技量や水の濁りの影響を受け、定量的な劣化状況の把握が難しい。

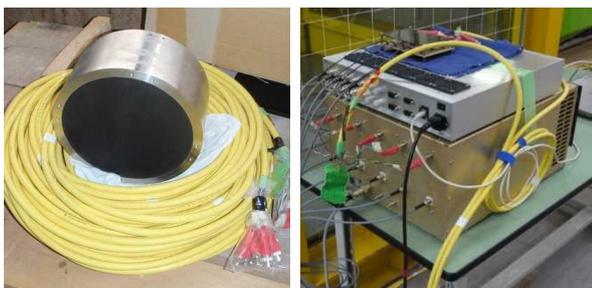
写真-2 パラメトリックソナー外観

今回の試験に使用したパラメトリックソナーを写真-2、主要諸元を表-1に示す。この装置は鋼矢板岸壁の内部空洞調査用に製作したもので、送受波器（トランスデューサ）およびそれを駆動するパワーアンプにより構成されている。

送受波器（トランスデューサ）

パワーアンプ

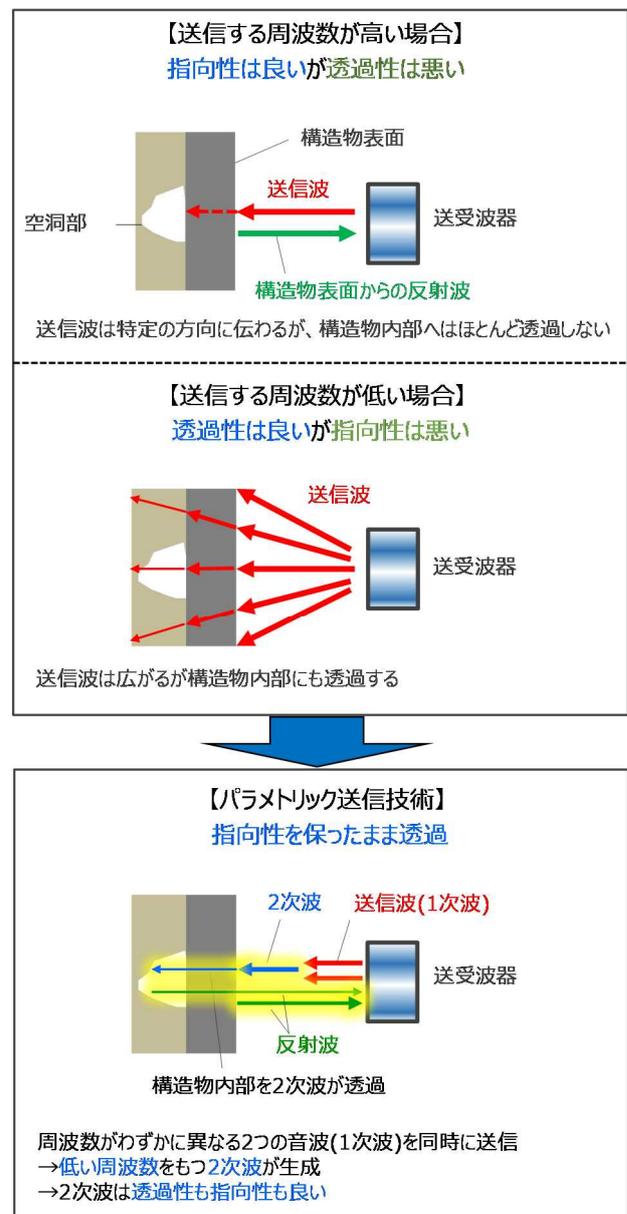
図-2 周波数による音波の性質の違い

パラメトリックソナーとは、1つの送受波器から、わずかに周波数の異なる2つの高周波（以下、「1次波」という。）を同時に同軸方向に高圧で送信することで、非線形相互作用により低周波（以下、「2次波」という。）を生成するものである¹³⁾。一般的に、音波は周波数が高いほど、指向性は良いが透過性は低く、周波数が低いほど、指向性は悪いが透過性は高いという性質を持つ。この両者の長所を持つものがパラメトリック送信技術であり、指向性の良い1次波によって透過性の高い2次波を生成することで、1次波と同等の指向性を2次波にも保つことができる（図-2）。この2次波の周波数は、海底に浸透するのに十分なほど低く、海底地層探査技術として利用されている¹³⁾¹⁴⁾。

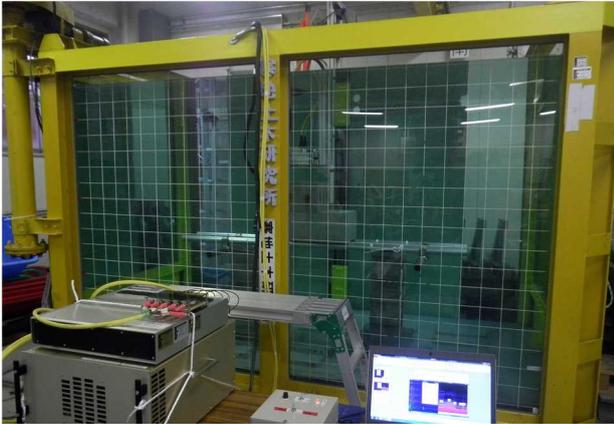
写真-3 実験状況

計測試験は室内の実験用水槽で実施した(写真-3)。使用した水槽の大きさは、幅 3.0m、奥行き 2.0m、高さ 2.2m で、深さ 1.7m まで水を溜めることができる。

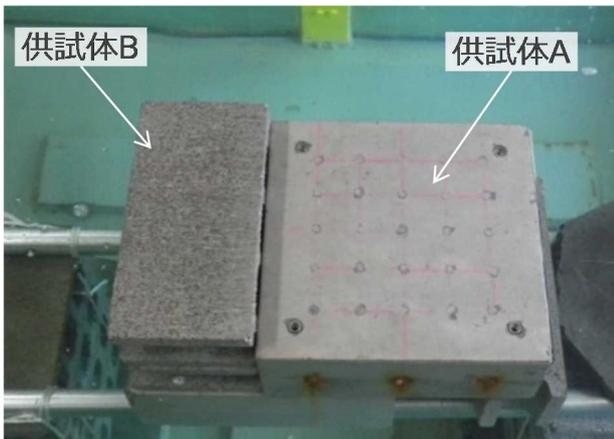
写真-4 供試体の写真

試験には 2 種類のコンクリート供試体を使用した(写真-4、表-2)。供試体 A は鉄筋コンクリート、供試体 B は市販のコンクリートブロックである。事前にリバウンドハンマー (Silver Schmidt、Proceq 社) により反発強度を計測し、供試体 A に比べ供試体 B の方が低い値であることを確認した。

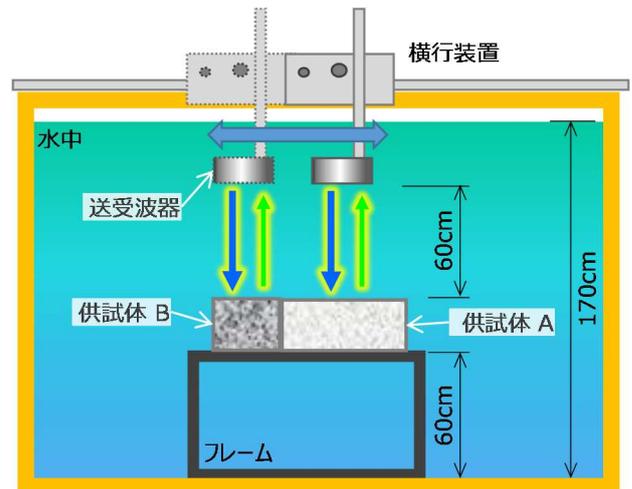
図-3 計測方法

パラメトリックソナーによる計測方法を、図-3 に示す。送受波器から供試体に向け、鉛直下向きに超音波を送信し、供試体からの反射波形を計測した。送受波器はラックピニオン式の横行装置に懸架し、水平方向に移動できるように設置した。供試体は高さ 60cm のフレームの上に設置し、送受波器と供試体との間の距離は 60cm とした。

まず、データ収集のため、図-3 の計測方法により、計測位置を移動しながら計測を実施し、供試体 A から 134 箇所、供試体 B から 15 箇所の反射波を取得した。これに前項のデータを加え、供試体 A は 135 箇所、供試体 B は 17 箇所のデータについて分析した。

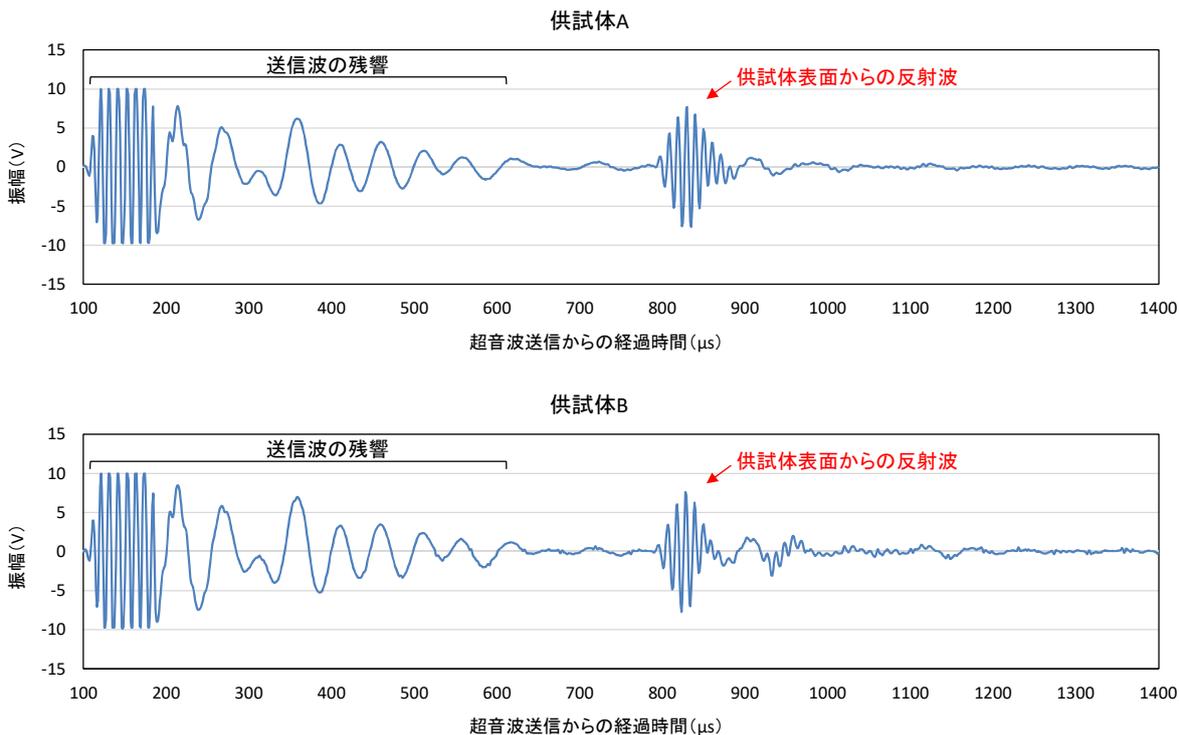
図-4 計測結果 (受信波)

計測により得られた受信波を図-4 に示す。縦軸は振幅、横軸は超音波を送信してから経過時間である。

計測結果から、供試体 A および B いずれの場合も、820 μs 付近で大きな振幅を受信した。これが供試体表面からの反射波と見られる。

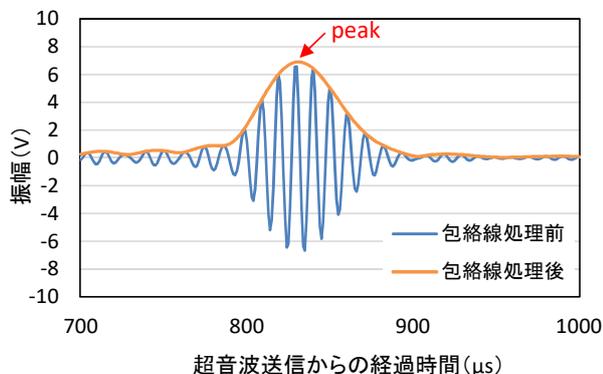
図-5 包絡線処理の例

受信波の分析にあたっては、バンドパス処理により1次波成分(100kHz帯)および2次波成分(10kHz帯)を抽出し、さらに包絡線処理により振幅のピーク位置の検出を行った。なお、包絡線処理とは、波形の振幅変化を確認するための処理手法であり、回転機械の振動解析などに用いられている¹⁵⁾(図-5)。

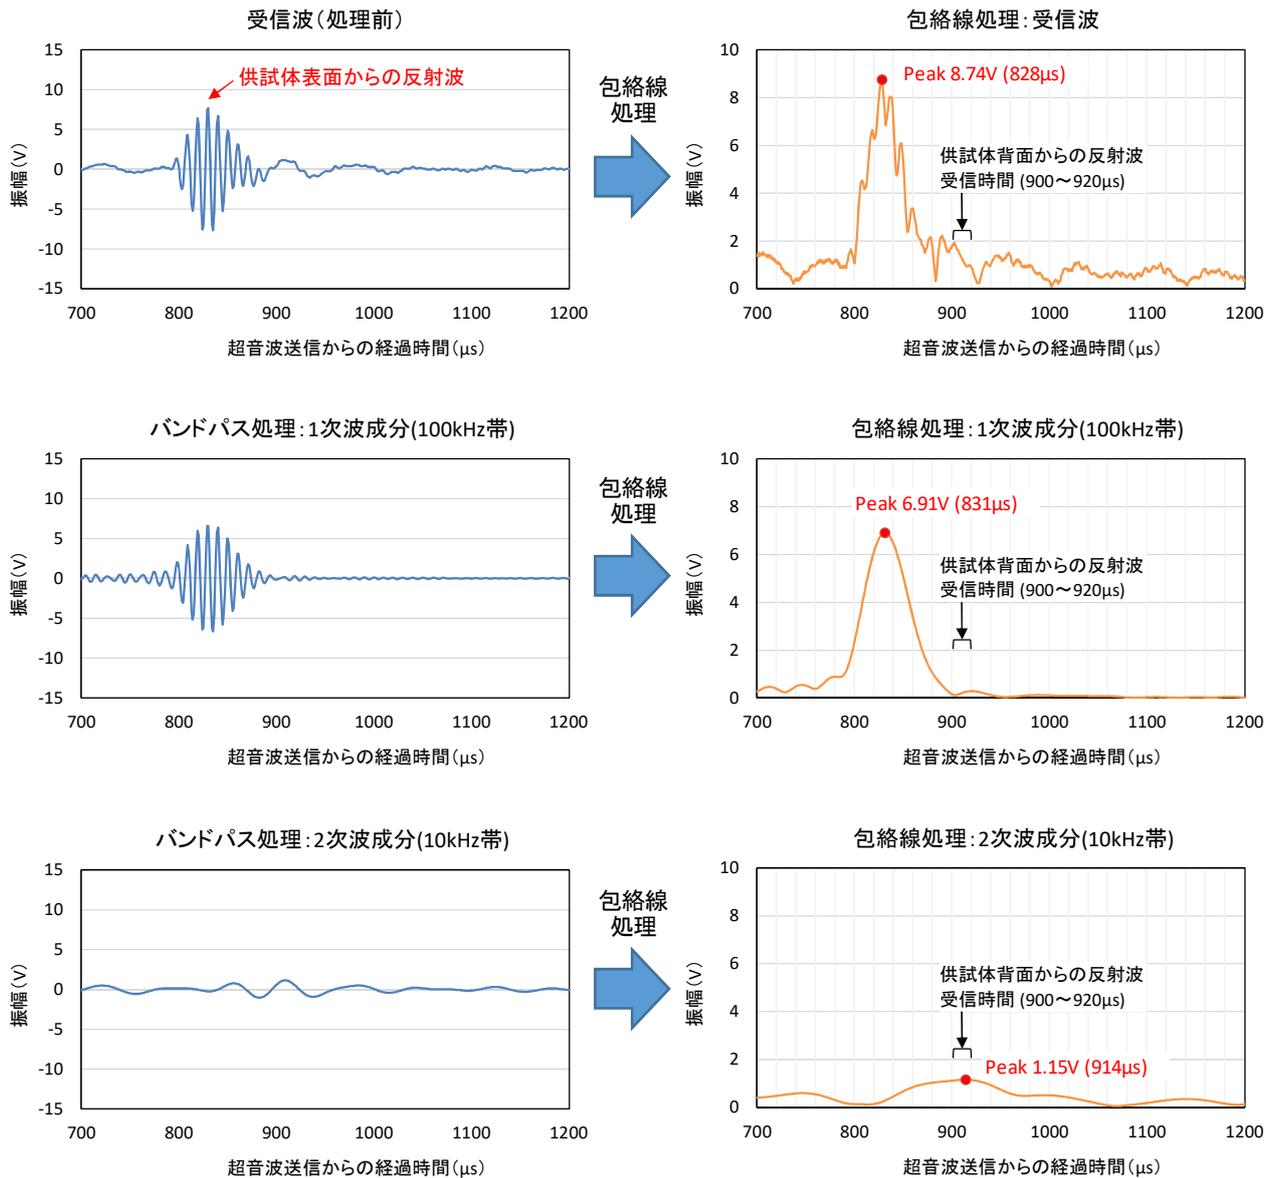
図-6 バンドパス処理および包絡線処理結果 (供試体 A)

バンドパス処理および包絡線処理の結果を図-6に示す。上段はバンドパス処理前の受信波、中段はバンドパス処理後の1次波成分、下段は2次波成分である。グラフの横軸は、供試体表面からの反射波の近傍である700μs~1,200μsを抽出した。

包絡線処理の結果から受信波のピークを確認したが、受信波および1次波成分からは、供試体背面からの反射波と見られる波形のピークを確認することはできなかった。また、2次波成分からは、914 μ sに波形のピークを確認することができたが、振幅が非常に小さいため、このピークを供試体背面からの反射波によるものと判断することは難しい。

以上より、供試体 A の計測結果からは、供試体背面からの反射波を明瞭に確認することはできなかった。

ここで、図-8 と図-9 を比較すると、供試体表面からの反射波の形状が似ており、また図-6 の形状とは異なっていると見受けられた。そこで、受信波の形状について比較を行った (図-10)。比較にあたっては、包絡線処理の結果を用いるものとし、波形に相関があるかを確認するため、相関係数を算出した。

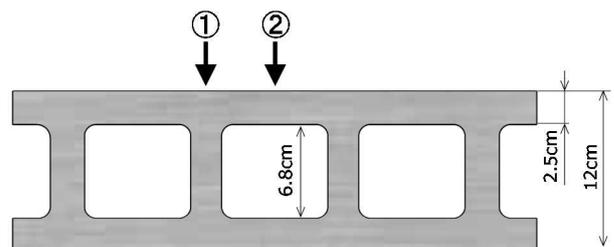
図-7 供試体 B 側面図

供試体 B の側面図を図-7に示す。供試体 B には空洞が空いているため、空洞の無い箇所 (図-7 中①) と空洞のある箇所 (図-7 中②) の受信波について分析を行った。

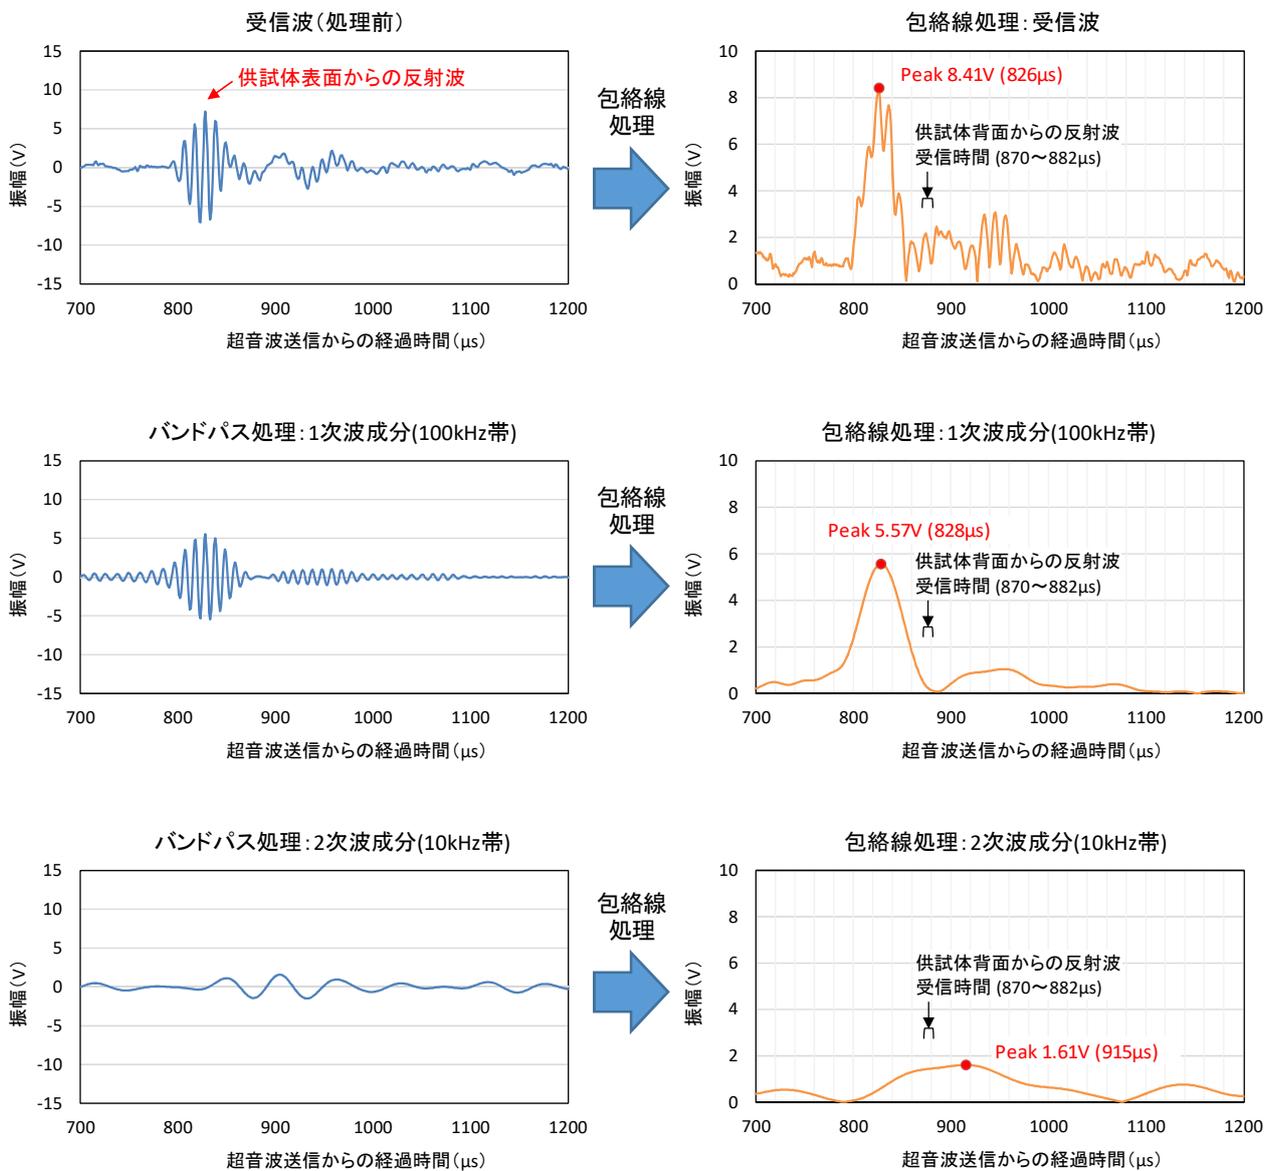
図-8 バンドパス処理および包絡線処理結果（供試体 B：①空洞の無い箇所）

まず、空洞の無い箇所について、受信波の分析を行った（図-8）。

空洞背面からの反射波は、コンクリートの厚さは12cmであるため、式(2)より、約870 μ s～882 μ sに受信されると考えられる。しかし、包絡線処理の結果からは、供試体背面からの反射波とみられる振幅を確認することはできなかった。

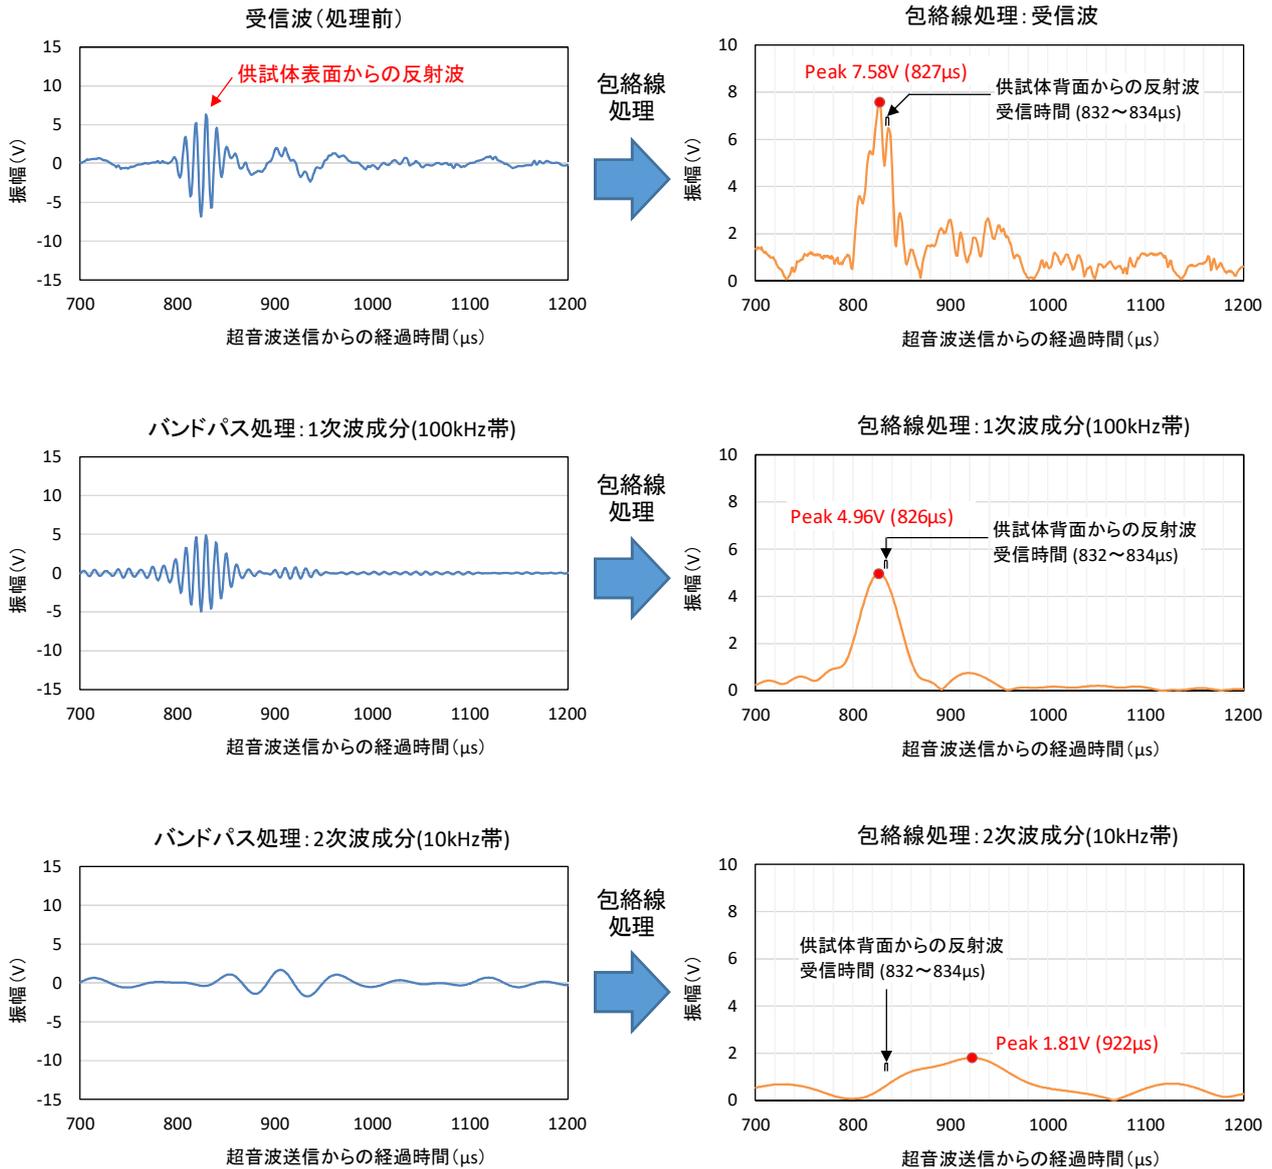
図-9 バンドパス処理および包絡線処理結果 (供試体 B : ②空洞のある箇所)

次に、空洞のある箇所について、受信波の分析を行った（図-9）。

厚さ2.5cmのコンクリート背面からの反射波は、約832 μ s～834 μ sに受信されると考えられる。包絡線処理の結果から受信波のピークを確認したが、受信波および1次波成分では、供試体表面からの反射波に含まれてしまい、判別することはできなかった。また、2次波においても、コンクリート背面からと見られる反射波を確認することはできなかった。

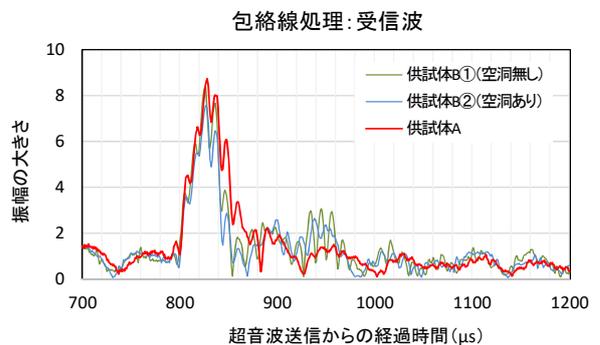
図-10 受信波の形状の比較

比較の結果、受信波と 1 次波において、供試体 B①と②の相関係数が、供試体 A との相関係数よりも高くなった。

相関係数	供試体 A	供試体 A	供試体 B①
波形 1	供試体 A	供試体 A	供試体 B①
波形 2	供試体 B①	供試体 B②	供試体 B②
受信波	0.9173	0.9018	0.9519
1次波	0.9729	0.9776	0.9831
2次波	0.4899	0.8655	0.7042

反射波の形状の分析にあたっては、図-10 より、供試体 B の①と②で相関係数が最も高かった 1 次波について行うものとした。

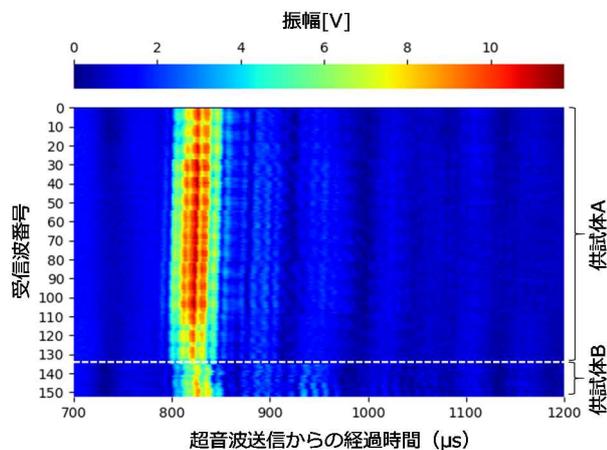
図-11 受信波の振幅

計測した受信波を図-11 に示す。図は受信波を包絡線処理し、その振幅を 2 次元等高図により現したものである。色が青いほど振幅が小さく、赤いほど振幅が大きい。縦軸は受信波の番号であり、供試体 A からの受信波を 1~135 番、供試体 B からの受信波を 136~152 番とした。横軸は超音波を送信してからの経過時間であり、約 820 μ s 付近に受信した大きな振幅が供試体表面からの反射波と見られる。

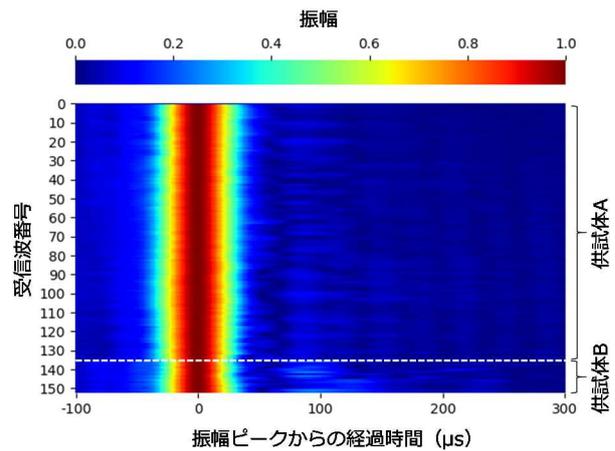
図-12 1次波の振幅 (標準化処理後)

処理した結果を図-12に示す。横軸は、振幅のピークを0 μ sとした場合の経過時間であり、ピーク前の100 μ sからピーク後の300 μ sまでを抽出した。

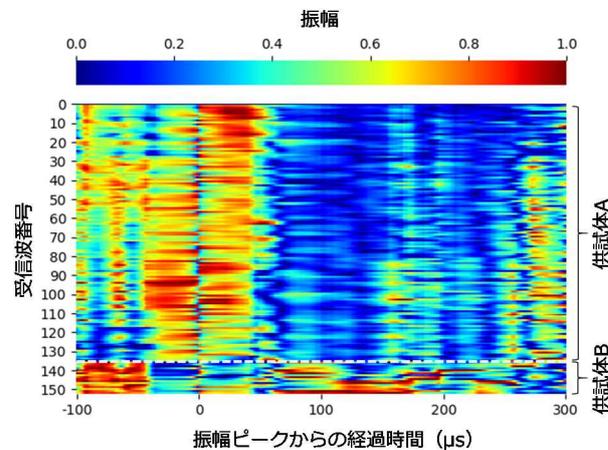
図-13 経過時間ごとの標準化処理結果

処理結果を図-13に示す。供試体Aと供試体Bの境目から振幅の違いが現れていることが確認できた。このことから、供試体Aと供試体Bでは反射波の形状に違いがあることがわかった。

反射波の形状が異なる要因としては、供試体の物性値や表面形状の違いなどが考えられる。供試体 A と供試体 B では、外観から表面荒さが違うと見受けられることから、表面形状の違いが反射波の形状に影響した可能性がある。

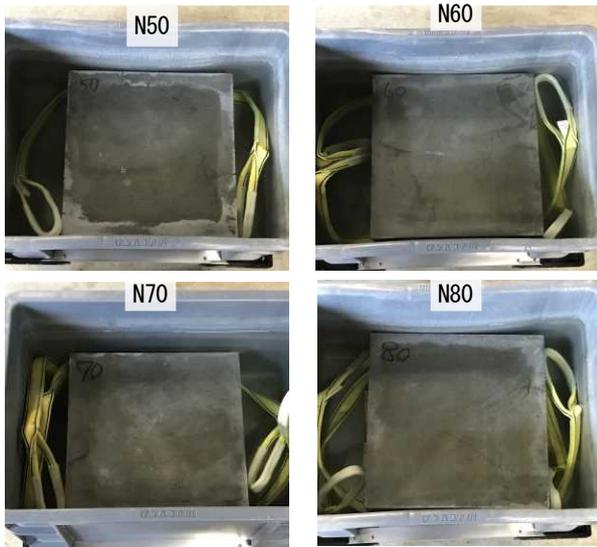
写真-5 製作した供試体

供試体は4種類製作し、それぞれの呼称をN50、N60、N70およびN80とした。各供試体の大きさは、幅40cm、長さ40cm、厚さ20cmであり、製作する際に水セメント比を調整し、圧縮強度が異なるものとした(図-14)。

製作した各供試体の外観はほぼ同一であり、表面形状の違いを目視で判別することは困難である。

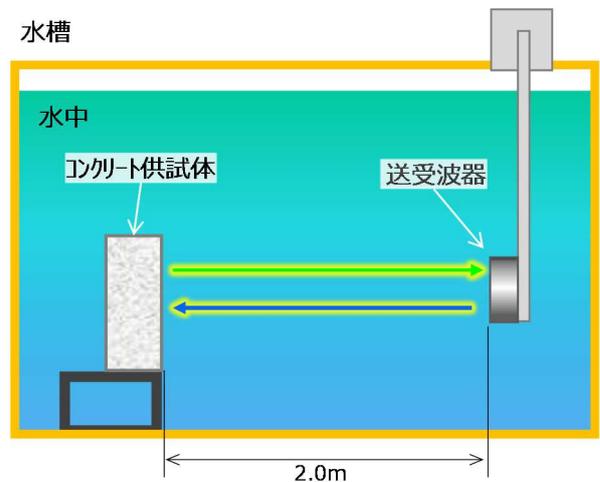
図-15 計測方法

パラメトリックソナーによる計測方法を図-15 に示す。ここでは、直立したコンクリート構造物の計測を想定し、水平方向に超音波を送信し、受信波を計測した。送受波器と供試体の距離は、実験用水槽内で可能な限り遠ざけた距離とし、ここでは約2.0mとした。

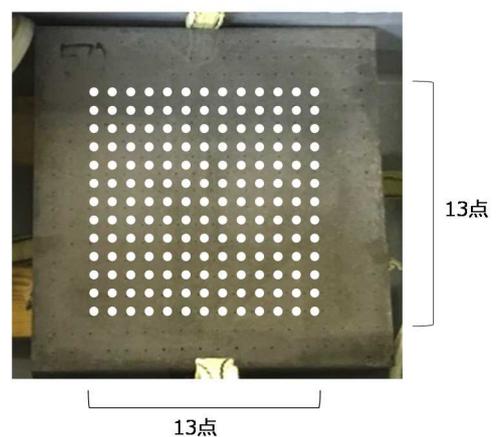
図-16 計測箇所

供試体の計測箇所は図-16 のとおりとし、計測数は1供試体あたり169箇所、4供試体で計676箇所分とした。

・1供試体あたり169点(13点×13点)

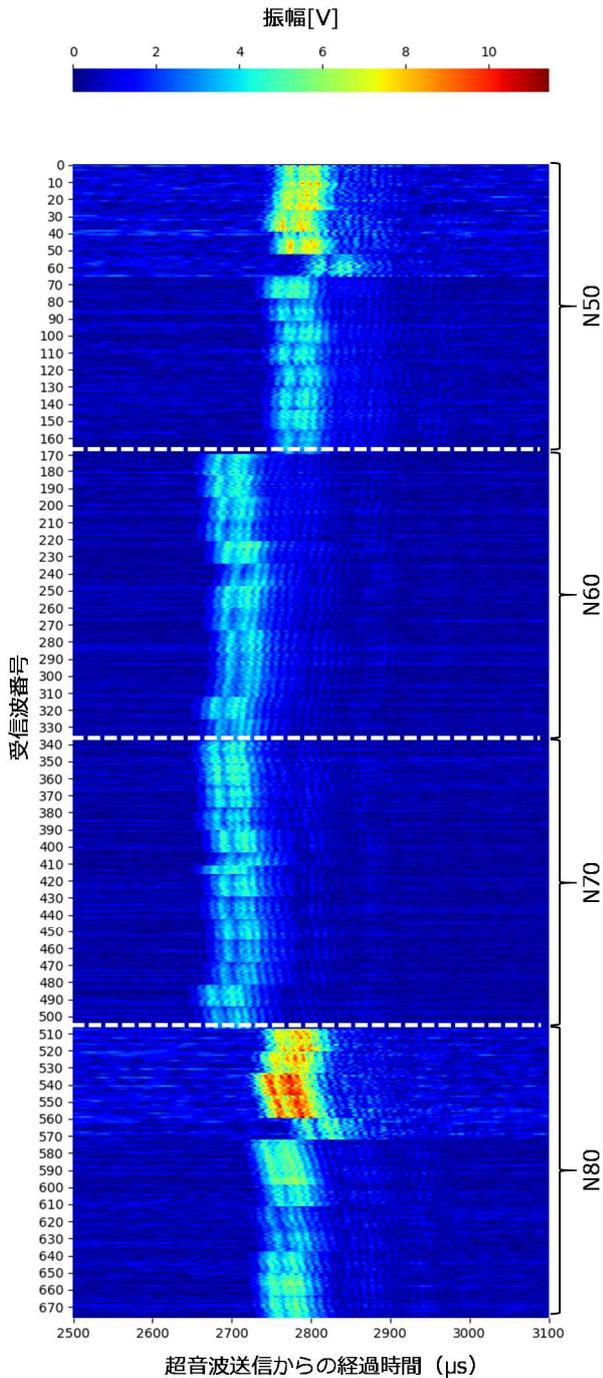
図-17 受信波の振幅

計測結果を図-17に示す。図は、受信波を包絡線処理し、その振幅を2次元等高図により現したものである。縦軸は受信波の番号であり、供試体N50からの受信波を1~169番、N60からの受信波を170~338番、N70からの受信波を339~507番、およびN80からの受信波を508~676番とした。横軸は超音波を送信してから経過時間である。送受波器と供試体の距離は約2.0mであるので、式(1)より、供試体表面からの反射波が受信される時間は約2,740 μ sであるが、計測結

果からは2,700~2,800 μ s付近に大きな振幅を確認した。これは、供試体を設置する際、設置位置が若干前後したためと考えられる。

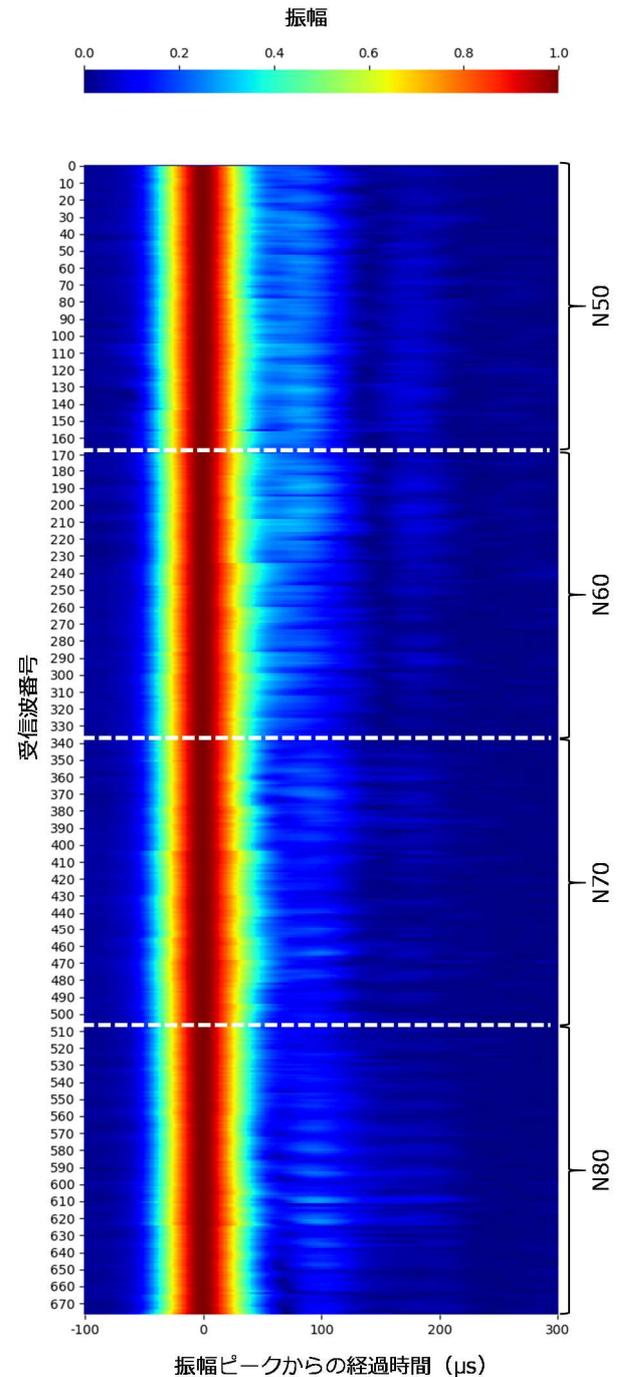
図-18 1次波の振幅 (標準化処理後)

まず、前項と同様に、1次波について包絡線処理を行い、標準化処理を行った。処理結果を図-18に示す。横軸は、振幅のピークを0 μ sとした経過時間であり、ピーク前の100 μ sからピーク後の300 μ sまでを抽出した。

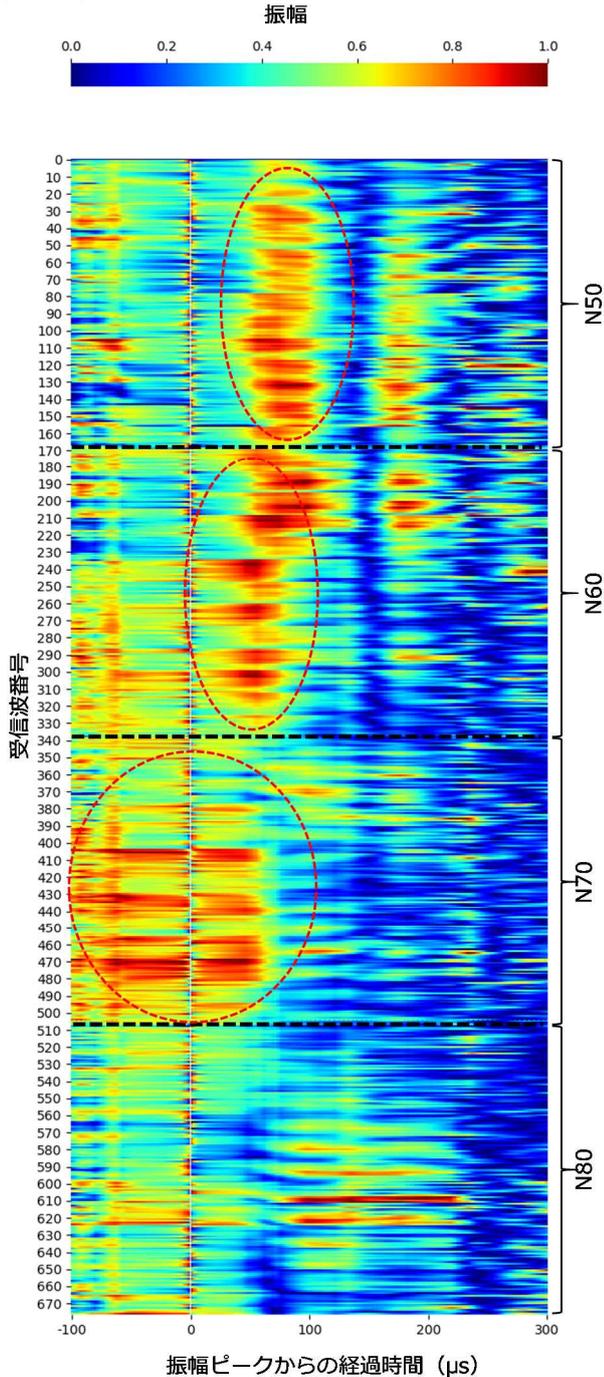
図-19 経過時間ごとの標準化処理結果

供試体により振幅が大きくなる時間が異なり、N50では振幅ピークから80 μ s~100 μ s付近、N60では60 μ s~80 μ s付近、N70では-100 μ s~50 μ s付近の振幅が大きい傾向になった(図中、赤の点線で囲った箇所)。また、N80では振幅が大きくなる時間が無かった。

このことから、反射波の形状の違いは、表面形状が同じ場合でも、圧縮強度の違いにより現れることがわかった。

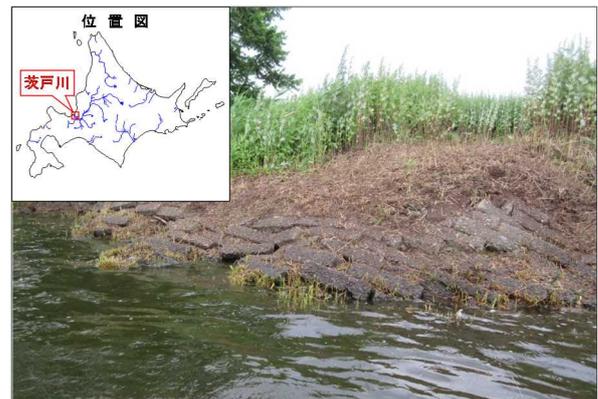
写真-6 現存する岡崎式単床ブロック護岸

現地計測試験は、北海道石狩市茨戸川の岡崎式単床ブロック護岸で実施した(写真-6)。岡崎式単床ブロックは、岡崎文吉により考案された鉄筋コンクリートブロックであり、このブロックを使用した護岸が、大正5年から大正6年にかけて茨戸川の伏古別地区に施工された。その一部は現存しており、平成27年度に土木学会推奨土木遺産に認定されている。

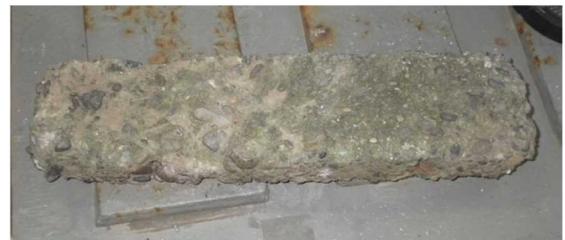
写真-7 現地より採取した岡崎式単床ブロック

現地より採取した護岸ブロックを写真-7に示す。採取したブロックの大きさは、高さ約9cm、幅約15cm、長さ約60cmである。ブロックの大きさは製造年により異なっており、採取したブロックは、大正3~6年に製造されたものと考えられる。

また、採取した護岸ブロックについては、JIS A 1108に基づく圧縮強度試験を実施し、圧縮強度は、平均で20.0MPaとなった(表-4)。

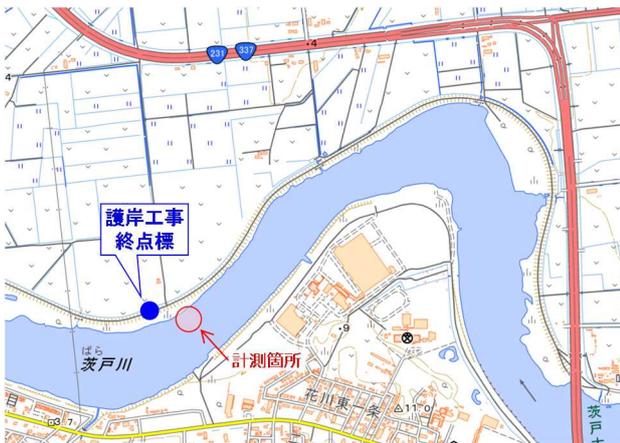
図-20 計測箇所

計測箇所を図-20、計測状況を写真-8 に示す。計測は、護岸工事終点標付近で実施した。

計測は、船外機付きボートを使用して実施した。

ボートにはパワーアンプ、バッテリー、解析用PC等の機材を積み込み、送受波器を取り付けた双胴フロートをボートの側面に固定し、ボートで移動しながら計測を実施した。

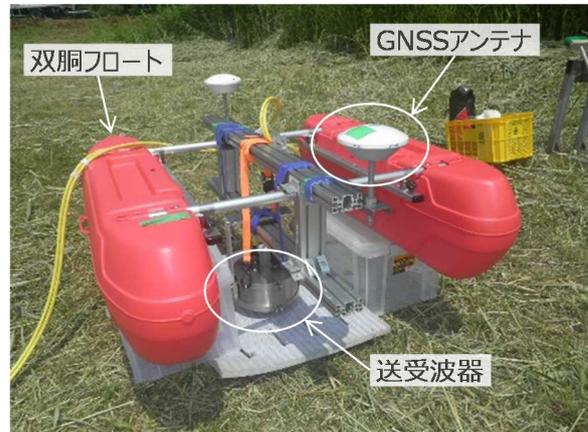
写真-9 双胴フロートへの送受波器取り付け状況

双胴フロートへの送受波器の取り付け状況を写真-9 に示す。送受波器は、河床を計測するため送受波面を下向きとし、位置情報測位のためのGNSSアンテナも併せて取り付けた。

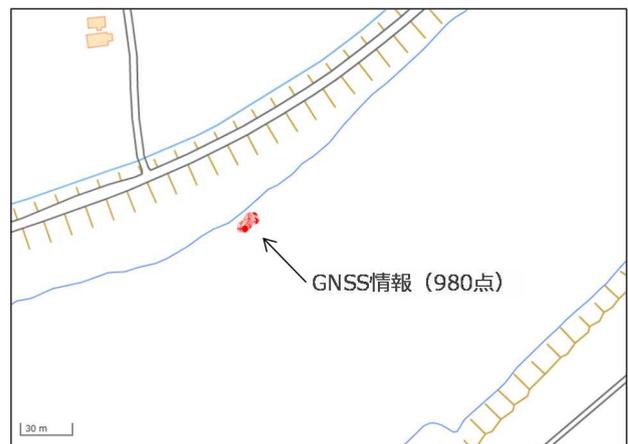
図-21 GNSS計測軌跡

GNSSにより測位した計測軌跡を図-21 に示す。図中の赤丸がGNSSによる測位位置である。

計測は0.2秒間隔で行い、連続で980点のデータを取得した。

なお、計測時に河床を棒で突くことで、計測箇所に護岸ブロックがあることを確認した。

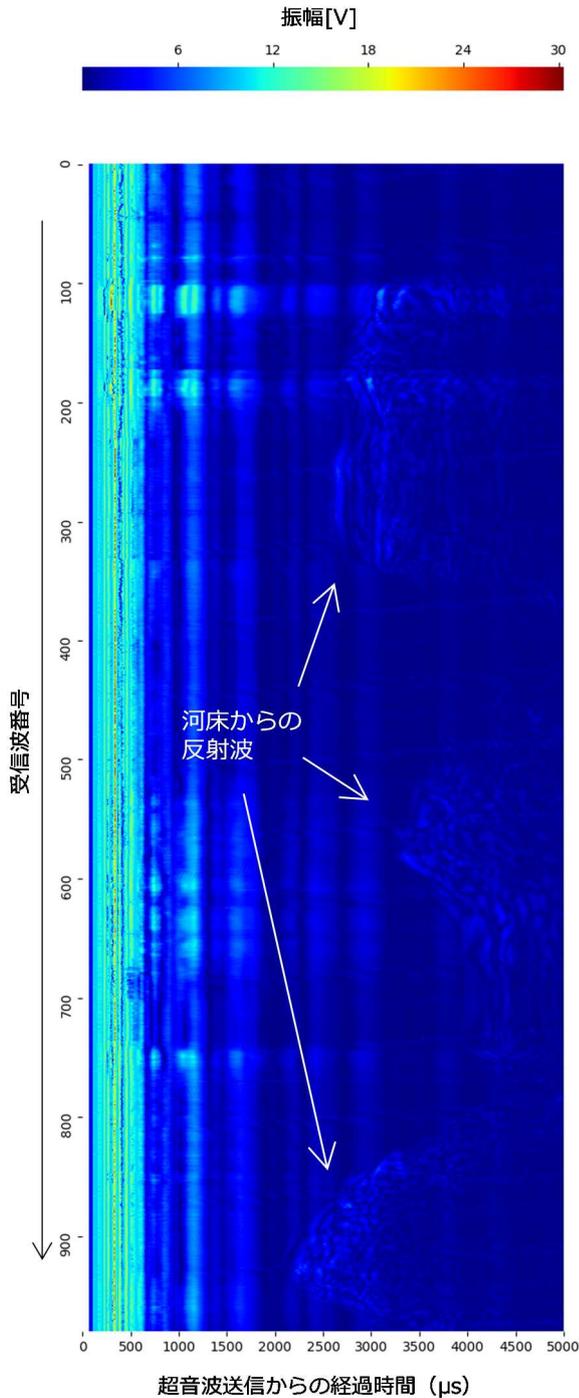
図-22 計測結果

計測した受信波を図-22 に示す。図は、受信波を包絡線処理し、その振幅を2次元等高図により現したものである。縦軸は受信波の番号であり、980 点のデータを計測順に並べたものである。

超音波送信から、2000 μ s \sim 4500 μ s 付近で、河床からの反射波と見られる受信波を確認した。

反射波の受信時間は、前節の双胴フロートによる計測結果 (図-22) と比較し、安定していることがわかった。これは、ROV の深度・方向保持機能により、送受波器の姿勢が安定していたためと考えられる。

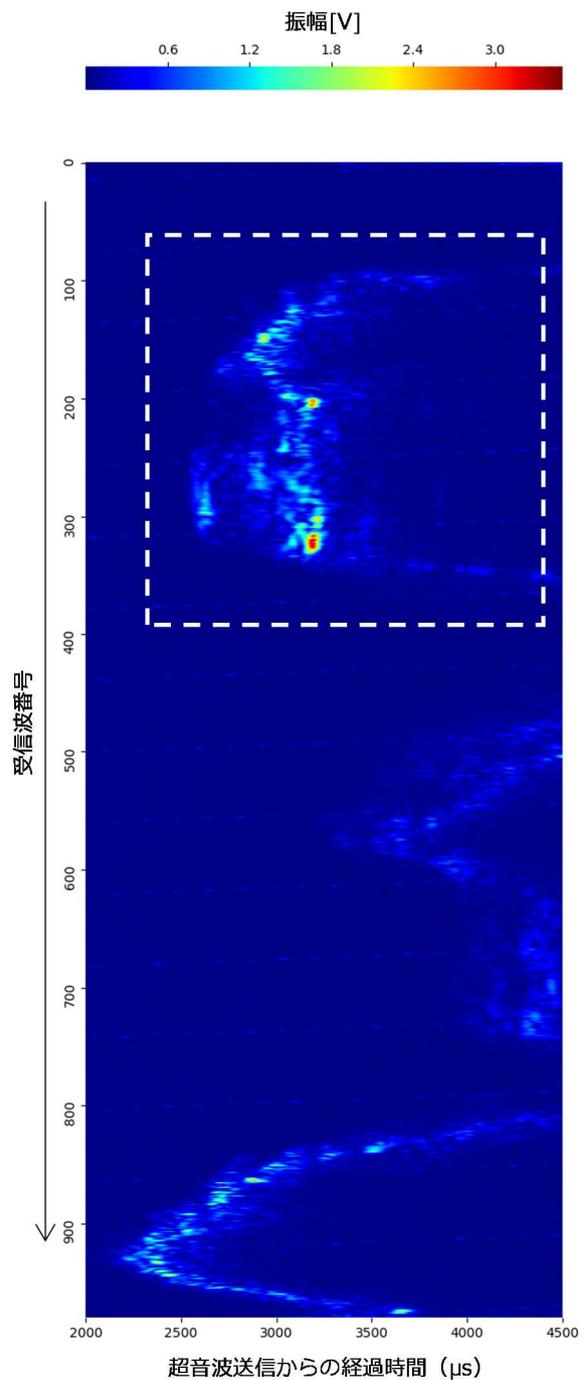
図-23 解析結果(1次波)

を図-23 に示す。河床からと見られる反射波の受信時間には、大きな変動が見られた。これは、ボートが河川に流され定点に留まることが難しかったこと、また、フロートが揺動し送受波器の向きが変動したことなどが原因と考えられる。

受信波番号が100 \sim 350 付近(図中、白の点線で囲った箇所)で、比較的安定した反射波を確認することができた。そのため、この反射波について形状を確認し、室内試験の結果と比較を行った。

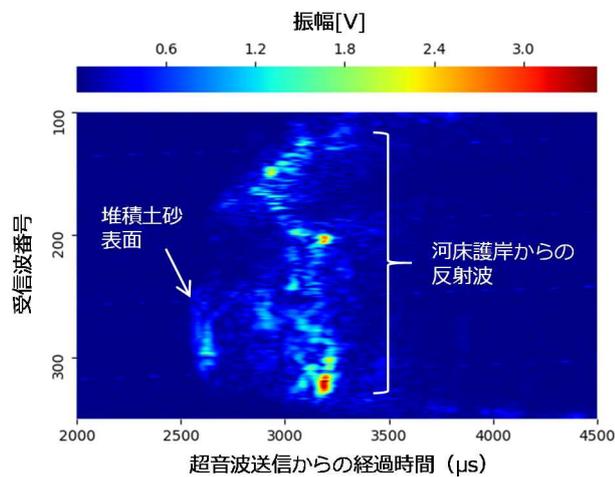
図-24 解析結果 (1次波) の抽出

図-23 から受信波番号 100~350 を抽出したものを図-24 に示す。

超音波送信からの経過時間が 3,000 μ s 付近に現れている大きな振幅が、河床護岸からの反射波と見られる。なお、2,500 μ s 付近に現れている振幅は、護岸上に堆積している土砂表面からの反射波と見られ、1 次波が堆積土砂を透過したと考えられる。

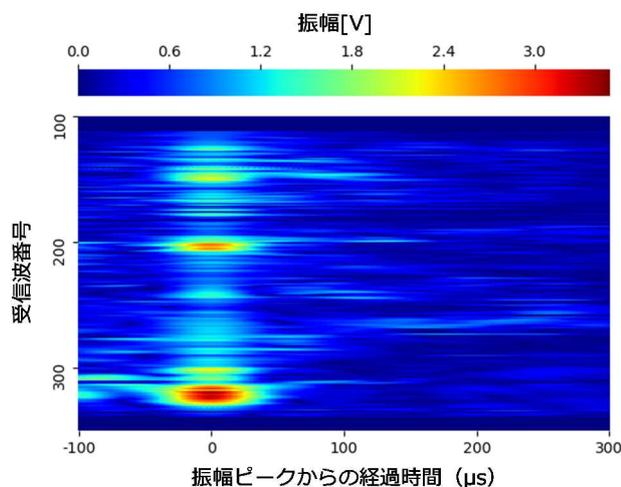
図-25 1次波の振幅

振幅のピークを 0 μ s とし、ピーク前の 100 μ s からピーク後の 300 μ s までを抽出したものを図-25 に示す。ここで、反射波の形状を個別に確認すると、振幅の小さいものは形状が不明瞭であることがわかった(図-26)。そのため、振幅が大きく反射波の形状が明瞭である 29 点のデータを抽出し、室内試験で得た供試体 N50 から N80 の反射波との形状の比較を行った。

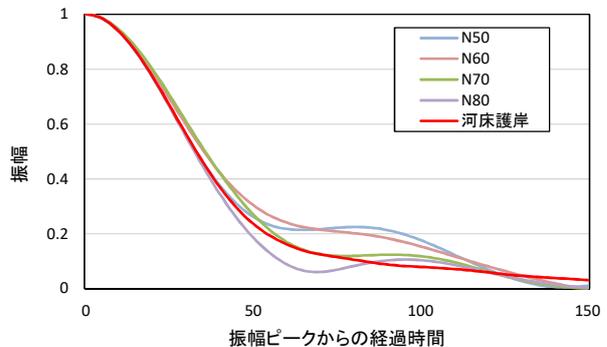
図-27 反射波の形状の比較

比較結果を図-27 に示す。ここで、振幅ピーク前のデータは堆積土砂の影響を受けると考えられることから、振幅ピークの 0 μ s から 150 μ s までを抽出し比較した。各波形はそれぞれの平均値とし、標準化処理により振幅のスケールを統一したものである。

相関係数を比較したところ、N70 が最も高くなった。圧縮強度試験の結果 (図-14 および表-4) から、護岸ブロックの圧縮強度は N70 に最も近いため、圧縮強度と反射波の形状には相関がある可能性が高いことがわかった。

N50	N60	N70	N80
0.9869	0.9922	0.9973	0.9962

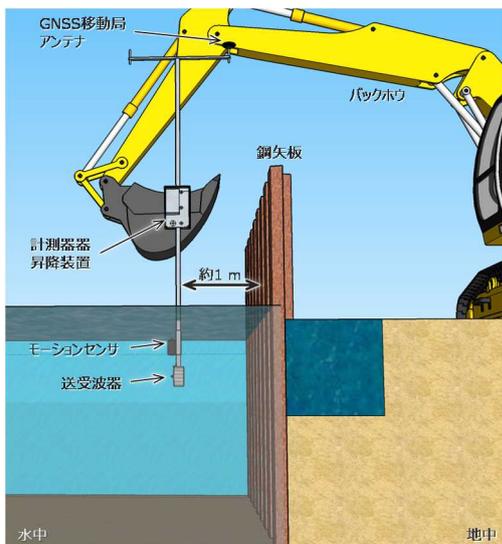
図-28 バックホウによる調査方法

パラメトリックソナーによる現地調査は、従来、双胴フロートまたはバックホウにより実施してきた（図-28）。しかし、双胴フロートによる調査は、水流による移動や揺動の影響が大きく、またバックホウによる調査は、調査範囲がアームの届く範囲に限られ、バックホウが近寄れない橋脚やダム等の調査はできない。

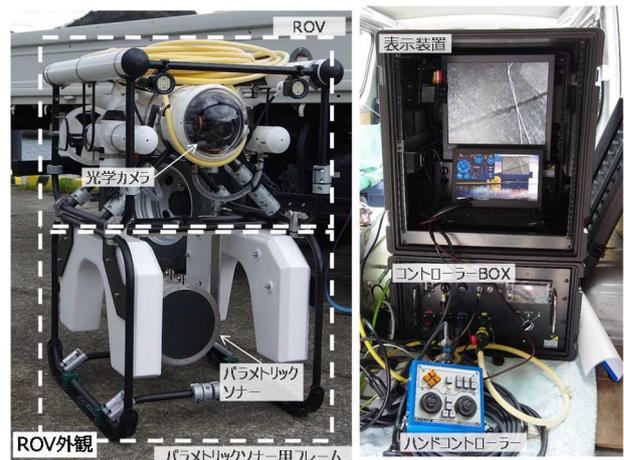
写真-10 ROV 外観

ROV は、ROV 本体、コントローラーBOX、表示装置およびハンドコントローラーからなり、表示装置に表示されるカメラ映像をもとに、ハンドコントローラーによる操作を行う。

ROV は市販のものを使用し、送受波器の架装用に製作したフレームを下部に取り付ける仕様とした。架装用フレームは容易に着脱できるため、運搬や ROV 単独調査の際には取り外すことが可能である。

ROV は深度・方向保持機能を有していることから、調査時の姿勢制御が可能である。また、ROV 搭載の光学カメラにより、パラメトリックソナーによる調査にあわせて画像の確認もできる。

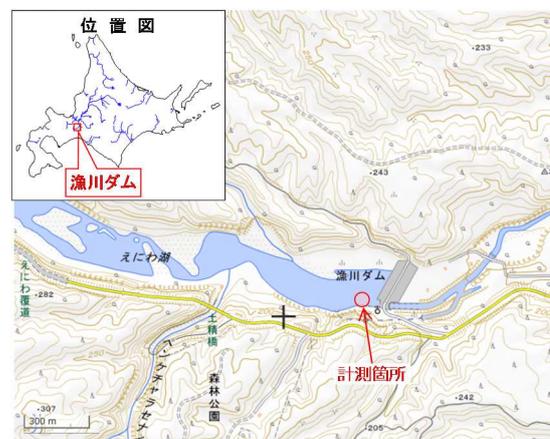
図-29 計測箇所

ROV による調査技術を検証するため、国土交通省北海道開発局所管の漁川ダムにて、ダム堤体コンクリート部の計測試験を実施した。

計測箇所を図-29 に示す。計測は、漁川ダム上流右岸側のコンクリート堤体部で実施した。

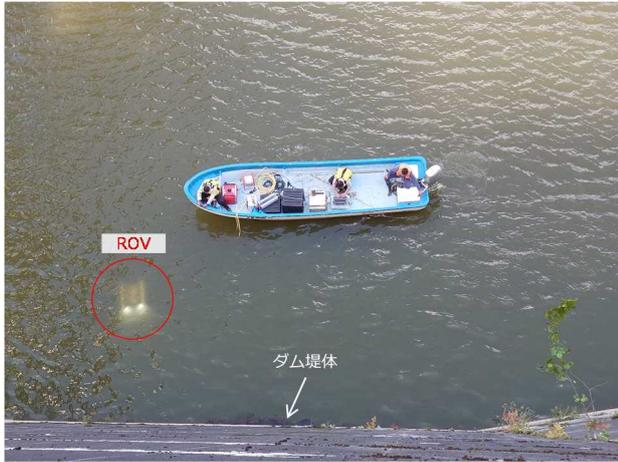
写真-11 計測状況

計測状況を写真-11 に示す。計測には ROV のほかに船外機付きボートを使用した。船外機付きボートには、パラメトリックソナーおよび ROV の機材を積み込み、船上から ROV を操作しながら計測を実施した。

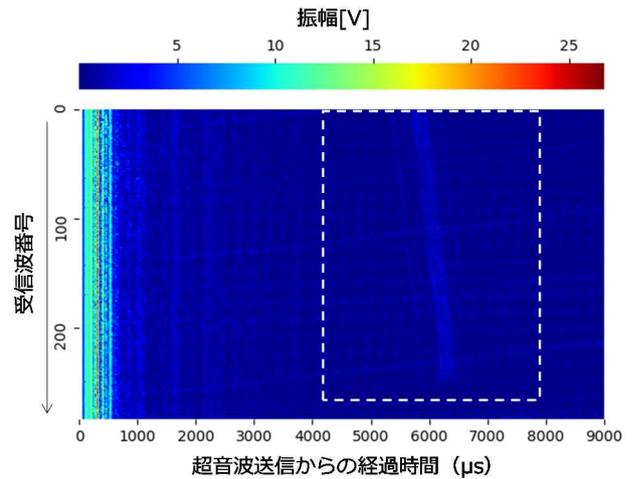
図-30 計測結果

計測した受信波を図-30 に示す。計測は 0.2 秒間隔で行い、連続で 285 点のデータを取得した。

超音波送信から、6000 μ s 付近 (図中、白の点線で囲った箇所) で、コンクリート堤体部からの反射波と見られる受信波を確認した。

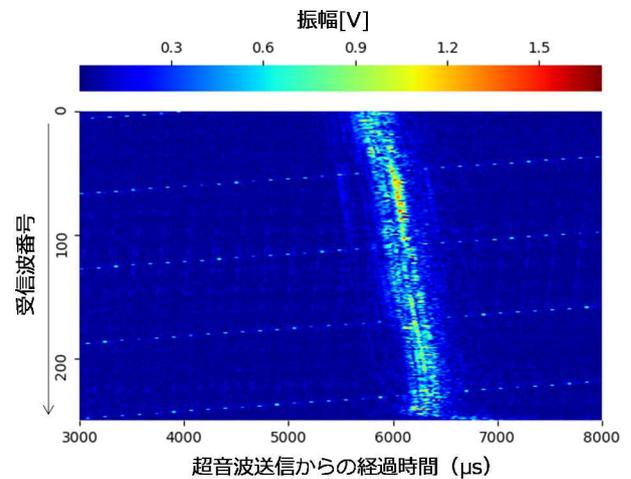
図-31 解析結果 (1次波)

次に、バンドパス処理により 1 次波を抽出したものを図-31 に示す。超音波送信からの経過時間を 3,000 μ s ~ 8,000 μ s で抽出したものである。

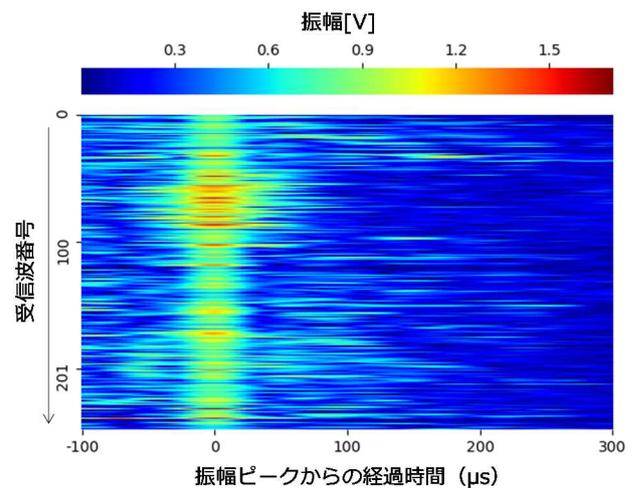
図-32 1次波の振幅

振幅のピークを 0 μ s とし、ピーク前の 100 μ s からピーク後の 300 μ s までを抽出したものを図-32 に示す。

個別の波形を確認したところ、285 点のデータのうち 108 点 (約 38%) のデータについて、反射波の形状が明瞭であることを確認した。前項の双胴フロートによる計測では、反射波の形状が明瞭なデータは 250 点のうち 29 点 (約 12%) であったため、約 3 倍のデータを取得することができた。

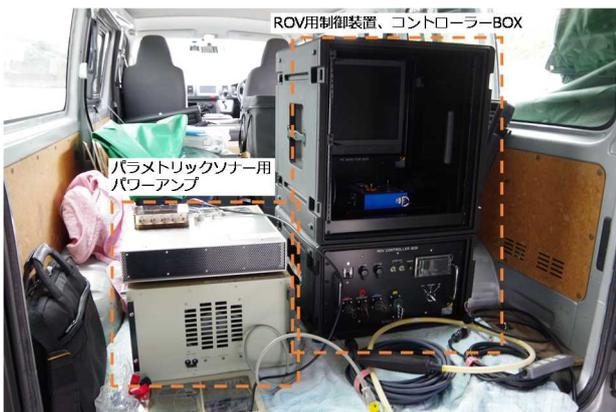
写真-12 計測用機材設置状況

人員は4名程度で、資機材の運搬は商用ワンボックス1台で可能である。陸上からの計測が可能であれば、計測用機材をワンボックス車内に設置することもできる(写真-12)。

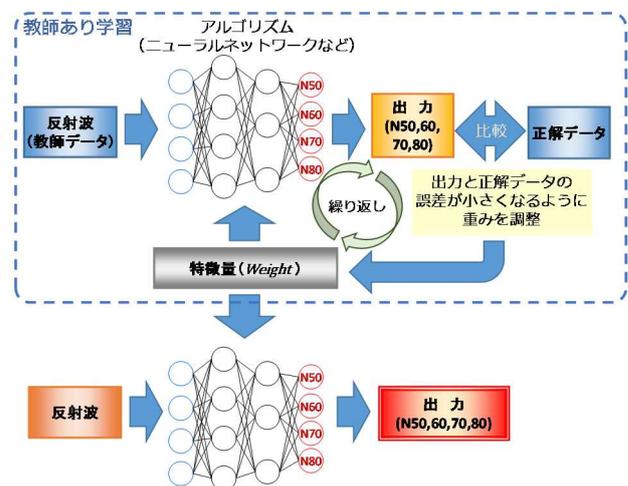
図-33 教師あり学習の適用イメージ

教師あり学習の適用イメージを図-33に示す。教師あり学習では、個別のデータから特徴を学習し、算出した特徴量により新しいデータの評価を行う。そこで、室内試験で使用した供試体N50~N80の反射波のデータを学習用データとして特徴量を算出し、現地計測試験データの予測を行うことで、その適用性について検討した。

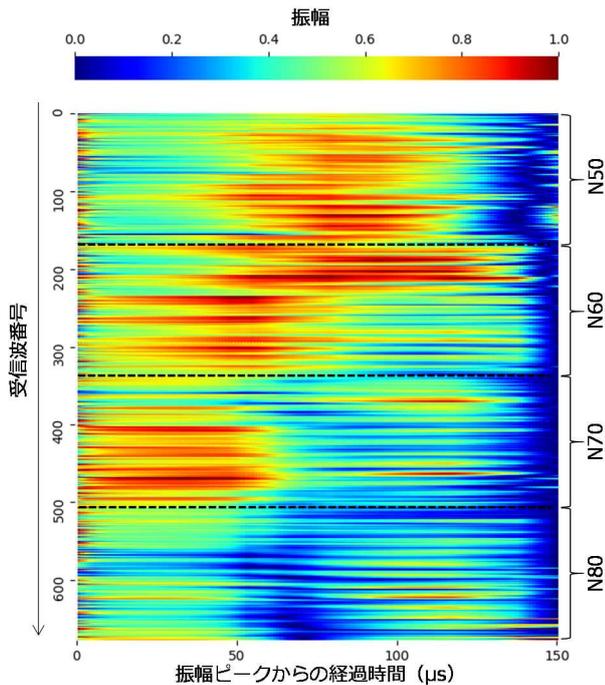
図-34 学習用データ

学習用データとして使用したデータを図-34に示す。供試体N50~N80の反射波について、バンドパス処理により1次波を抽出後に包絡線処理を行い、標準化処理を行った。振幅がピークとなる時間を0 μ sとし、150 μ sまでを抽出したものを学習用データとした。
