## 6 メンテナンスサイクルの効率化・信頼性向上に関する研究

研究期間：平成 28 年度～令和 3 年度

プログラムリーダー：橋梁構造研究グループ長 金澤 文彦

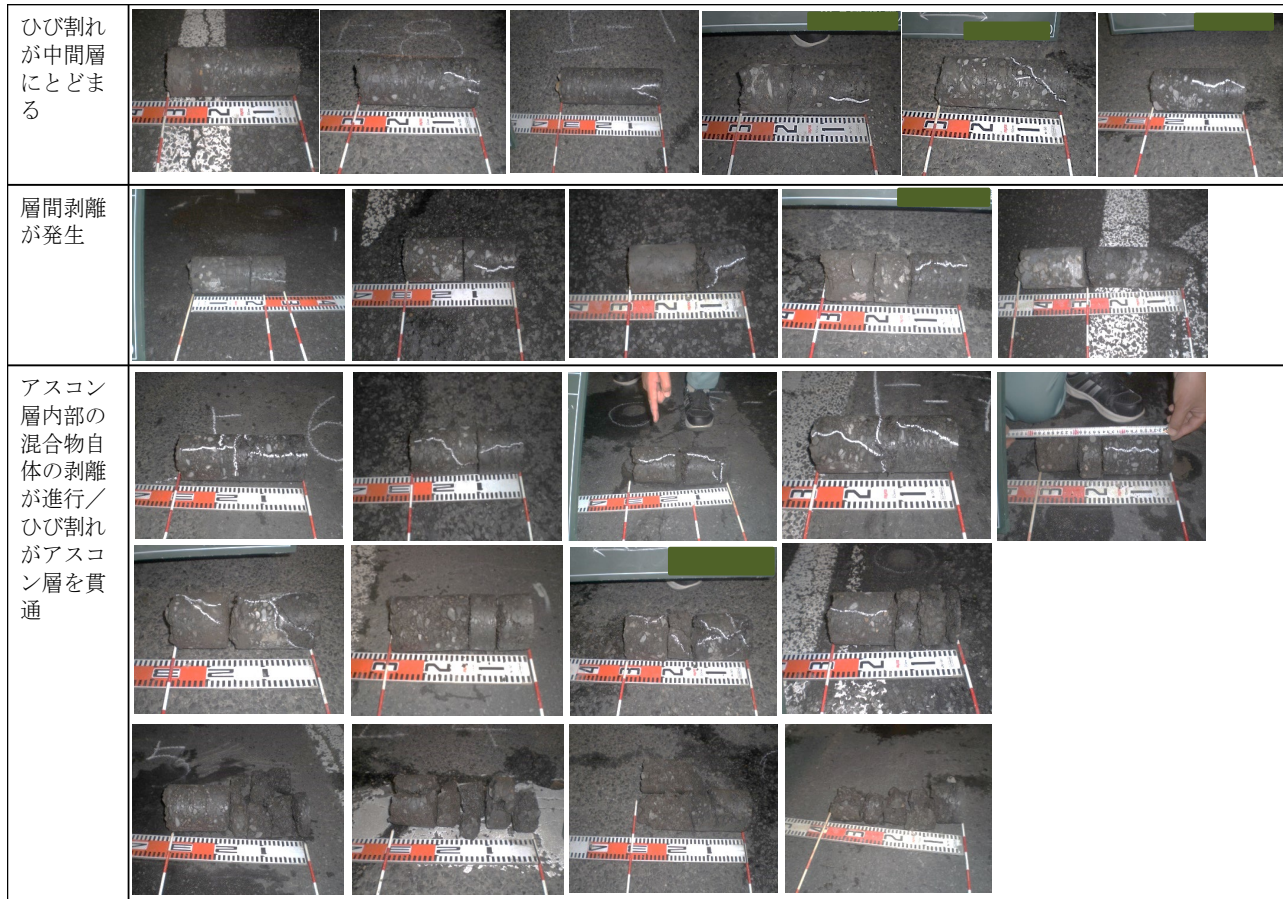
図-2 コア抜き調査結果

前節に示したコア抜き調査により、アスコン層内の損傷は一様でないことが明らかとなった。具体的には、表層の路面側を起点としたひび割れ（トップダウンひび割れ）が中間層までにとどまっているもの、ひび割れからの雨水の浸入に起因すると想定される層間剥離を引き起こしているもの、さらに進行して中間層、基層やアスファルト安定処理層部の混合物自体が剥離を引き起こしているもの、及びアスコン層（t=25cm）を貫通しているものと様々であった。当該修繕現場では、これらの状況を踏まえ、ひび割れ深さが15cm以上入っている区間をアスファルト混合物層の全層（t=25cm）打換え、それ以外の区間を2層

(t=10cm)の切削オーバーレイと修繕工法が選定された。このように、同一現場内でもアスファルト混合物層内部の損傷は様々となりうることを認識しておく必要がある。当該現場のコアの状況を図-2に示す。なお、図中のうち、「アスコン層内部の混合物自体の剥離が進行／ひび割れがアスコン層を貫通」の写真の一部は、コア側面のひび割れ部分のチョークによるトレースができていない。

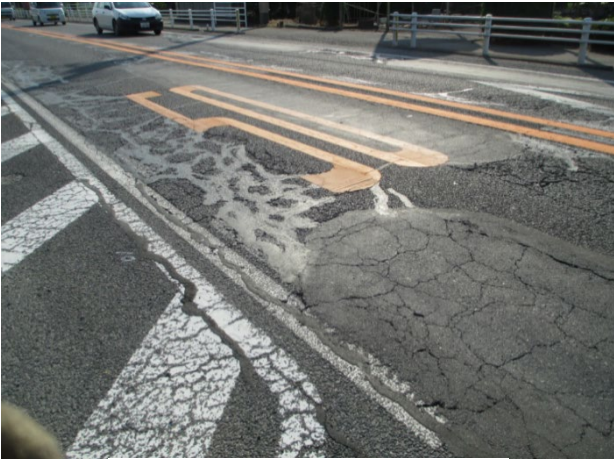
写真-1 修繕工事現場の路面状況

当該修繕工事区間において、修繕前に路面性状調査を行った。その結果を表-1に示す。これより、上下車線共に損傷は進行しており、また、どちらかと言えばひび割れによる損傷が卓越した区間であることが分かる。実際の現場では、ひび割れの他車輪通過部にわだち部オーバーレイ工（レーンパッチング）の実施箇所が点在しており、日常的な維持管理に苦慮していた様子が観察される路面状況であった。修繕前の路面の代表写真を写真-1に示す。

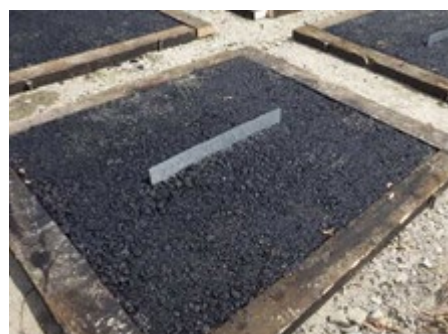
写真-2 模擬ひび割れ作成

なお、施工基盤は供試体の下に厚さ10cmの粒状路盤を設け、表層用アスファルト混合物は最大粒径13mmの新規密粒度混合物、中間層・基層用のアスファルト混合物は最大粒径20mmの新規粗粒度アスファルト混合物とした。模擬ひび割れは、設置対象とする層の施工時に、厚さ1mmの金属板（写真-2）を供試体に差し込みながらアスファルト混合物を敷均し、転圧し、その後に当該金属板を引き抜いていくこととした。中間層の模擬剥離は、半径25cmの円形木枠を供試体中心部に設置（写真-3）し、円形木枠の周りにアスファルト混合物を敷均し、転圧し、その後円形木枠を取り外し、設置後に粗粒度アスファルト混合物の骨材配合からなる骨材を敷均し、転圧し、その後の表層を敷設することとした。層間剥離は、供試体中心部に半径25cm、厚さ5mm程度で砂を敷均し（写真-4）、その後に上部の層を敷設することによって作成することとした。なお、いずれの供試体においても、健全部の層間にはタックコートが塗布している。

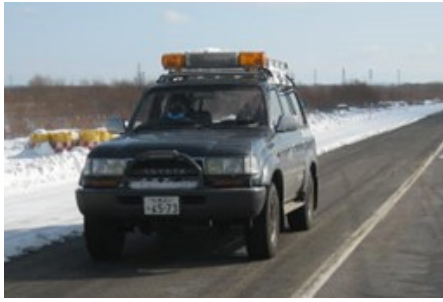
写真-5 IRI 計測装置搭載車両

車両バネ上およびバネ下に設置した加速度計の加速度値から、リアルタイムで国際ラフネス指数(International Roughness Index、以下、IRI)を計測する装置(写真-5)を用い、地方自治体が管理する軽交通道路においてIRI計測を実施した。この計測装置は、2個の加速度計とGPSセンサ、アンプおよびデータ処理ソフトを内蔵したモバイルパソコンから構成され、任意の車両に取り付けることができ、走行しながらの計測が可能であることから、計測が非常に容易で短時間で広い範囲を計測できるため、経済的な負担も少ないことが特徴である。計測対象とした路線は、図-16に示す12の路線区間及び図-17に示す24の路線区間である。図-16の計測路線区間は、道路管理者が修繕を実施する予定の区間と、健全と判断した路線区間があり、IRI計測を行い、両者のIRI値にどのような差異が見られるかを解析した。図-17の計測路線区間は、自治体管理の幹線及び生活道路であり、面的なIRIの把握とあわせIRIと舗装損傷の関係について検討した。

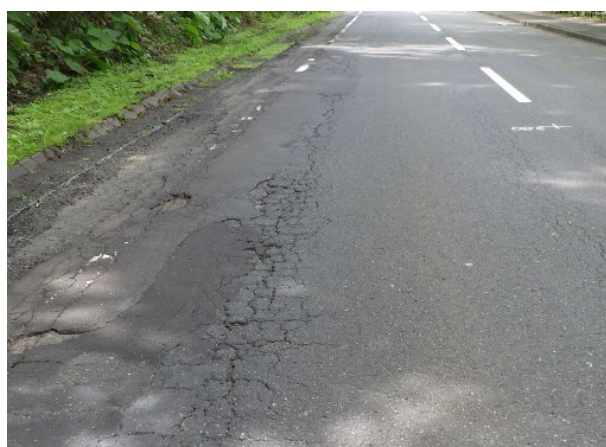
写真-6 調査時の路面状態

調査箇所の路面の状態は写真-6に示すとおり、OWPに網目状のひび割れが著しく、IWP（Inner Wheel Path：内側車輪通過位置）では網目状へ進行が予想されるひび割れが発生、BWP（Between Wheel Path：外側車輪通過位置と内側車輪通過位置の間）ではひび割れは殆ど発生していない状態であった。

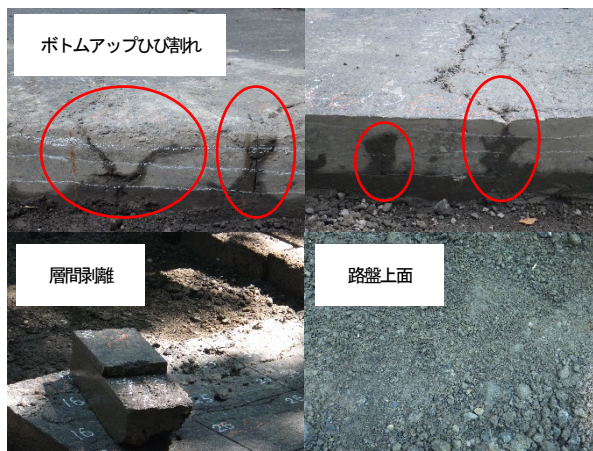
写真-7 ボトムアップひび割れ、層間剥離および下層路盤上面の状況 (OWP)

アスコン層をL=2.0m×W=3.25mの範囲で撤去し、ひび割れ等の損傷状況を確認した。その結果、OWPではアスコン層底面からひび割れが舗装表面まで貫通している箇所、アスコン層中間までひび割れが進行している箇所のほか、表層と基層の層間剥離が発生している箇所が確認された（写真-7）。また、開削調査箇所を含むL=40m区間

のひび割れ率は46%で、舗装点検要領に示されるひび割れ率による診断区分はⅢ（修繕段階）に相当する。

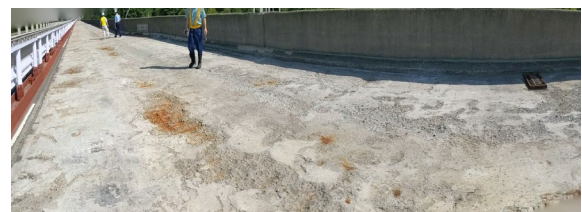
写真-1 床版の土砂化が進行した事例

変状箇所の舗装開削により局所的な滞水を確認することは可能であっても、滞水箇所を面的に把握することはできず、潜在的な劣化箇所を特定することは困難なのが現状である。

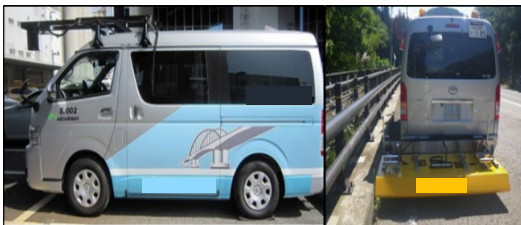
写真-3 車載式電磁波レーダ外観

電磁波レーダには、ハンディ式、カート式、車載式といくつかの種類があるが、本研究では交通規制を伴わず一度に広範囲を計測可能な車載式電磁波レーダを主に用いている。外観および仕様について、写真-3及び表-1に示す。

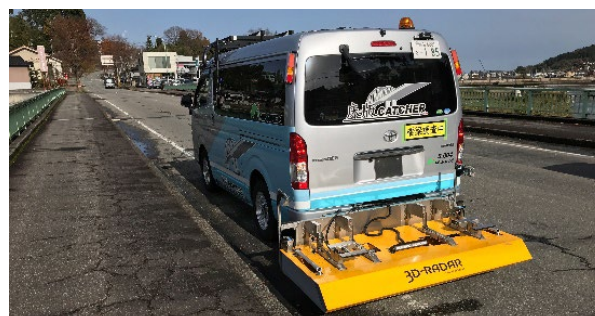
写真-7 電磁波レーダ計測状況

1橋目は北陸地方の内陸部に位置する橋梁（A橋）、2橋目は東北地方の積雪寒冷地に位置する橋梁（B橋）である。それぞれの全景写真を写真-5及び写真-6に示す。両橋梁において、写真-7及び写真-8のとおり車載式電磁波レーダの計測及び部分開削による床版上面水分量計測を実施し学習データを整備した。

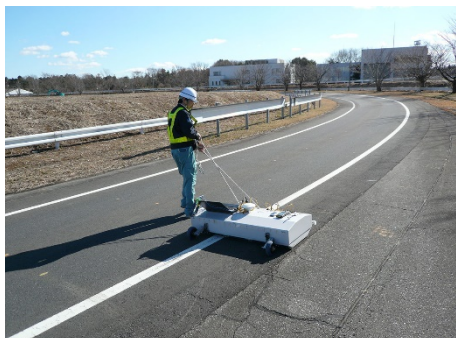
図-14 ハンディ型多チャンネル GPR

アンテナ配置を図-16 に示す。送受信の組み合わせは 32 組となり、これらから約 75mm 離れた異なる地点の送受信記録が計 14 点同時に取得できる。送受信間隔の異なる記録の取得も可能で、伝播速度の推定が可能である<sup>2)</sup>。電磁波は直交性を有するコード搬送信号の送信方式<sup>1)</sup>であり、一般的なパルスやステップ周波数方式と異なる。現時点では、他の既存方式と大きな性能差は認められないが、今後の開発で同時送信による大幅な探査速度の向上が見込まれる。

多チャンネル記録は、土木研究所内の舗装走行実験場で試験記録を取得した。歩行移動速度と車両移動速度の 2 種類の探査を行い、どちらもサンプリング間隔は 0.1 ns で記録を取得した。走査位置は RTK-GNSS により 0.05~0.1 秒間隔で測位した。

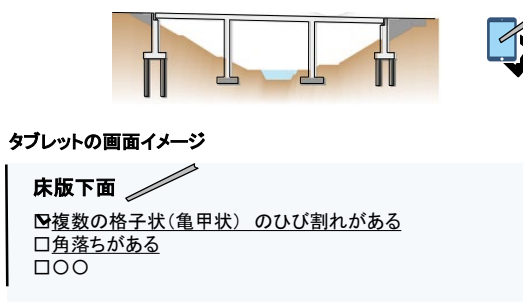
図-6 診断AIシステムの画面の例

- 事前に入力した情報に基づき、診断で必要となる入力項目がシステム上に表示
- タブレットに従い、現地で橋の状態を見ながら情報を入力

令和元年度の診断AIプロトタイプシステムは、点検結果等から室内で診断に必要な情報を入力して診断結果を得ることユースケースとして想定していたが、令和2年度は、地方公共団体では点検業務と診断業務が同時に実施されること等を考慮して、図-6に示すようにタブレット型診断AIシステムを現場に持ち込み、現場でタブレットに表示される項目を確認しながら入力できるよう改良を行った。

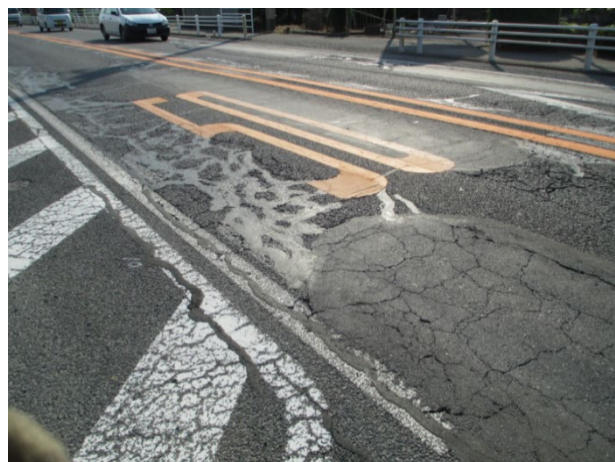
写真-1 修繕工事現場の路面状況

当該修繕工事区間において、修繕前に路面性状調査を行った。その結果を表-1に示す。これより、上下車線共に損傷は進行しており、また、どちらかと言えばひび割れによる損傷が卓越した区間であることが分かる。実際の現場では、ひび割れの他車輪通過部にわだち部オーバーレイ工（レーンパッチング）の実施箇所が点在しており、日常的な維持管理に苦慮していた様子が観察される路面状況であった。修繕前の路面の代表写真を写真-1に示す。

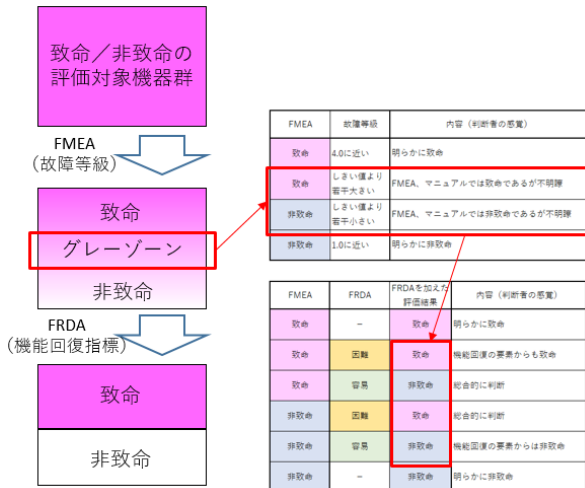
図-2 グレイゾーン評価概念図

例えば、FMEA の故障等級のしきい値による致命/非致命の仕分けも、明らかにしきい値から大幅に外れている場合(しきい値 2.0 の場合、4.0 や 1.0 等の場合)は明確に仕分けしてもさしつかえないが、しきい値近傍の場合(しきい値が 2.0 の場合、2.1 や 1.9 等の場合)は本来グレーゾーンであり、FRDA による追加評価でグレーゾーンを明確に仕分けする、とすることが実用的である。

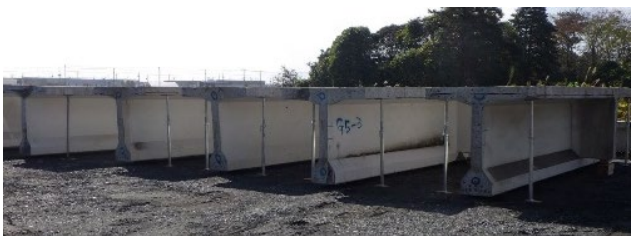
写真-1 撤去桁 (土木研究所に運搬後の状況)

撤去桁を受領できたC橋を対象とした (図-2)。なお、受領した撤去桁は第4径間G5桁、第8径間G2桁1/2支間、G5桁1/2支間であり、土木研究所まで運搬した後、調査を実施した (図-2、写真-1)。

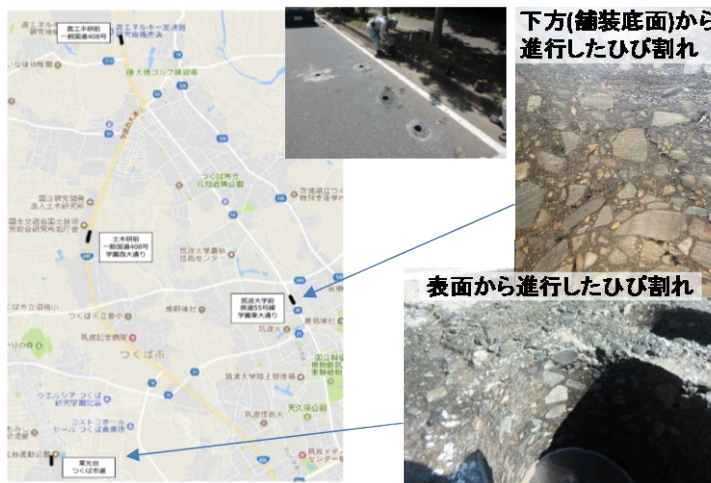
図-6 ひび割れ形態の異なる破損（つくば市内試験舗装区画）

つくば市内の舗装を調査し、同程度の路面損傷状態が続く複数の区間を抽出した。これらの区間からコア抜きして調べたところ、図-6に示すように、交通量や表層の供用年数の相違により損傷形態が異なり、トップダウンおよびボトムアップなどの形態の異なるひび割れが生じている箇所を選定できた。表層のアスファルトの劣化度を、表面部分と内部に分けて抽出回収して調べたところ、図-7に示すように表面部分のアスファルトの劣化が顕著であることも確認できた。これらの区間について、さまざまな表面処理工法の試験舗装を施工して、損傷段階や交通/環境条件ごとの適用性を検証するための試験舗装を施工した。

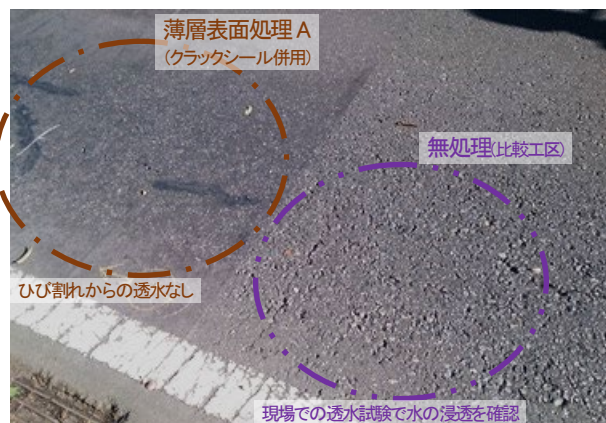
図-9 舗装走行実験場内の試験工区

ひび割れや締固め不良箇所等があると、それが微細なものであっても雨水が下層に浸透し舗装全体の破損につながる。表面処理の遮水性の評価として、ひび割れ部からの水の浸透状況の評価を試みた。図-9の例に示す測点で透水試験を行い、水分浸透の有無を調べた。

図中の薄層表面処理Aでは、供用2.5年後に塗膜の消耗やひび割れの再発があっても、水が浸透しなかった。その一方、隣接した無処理の比較工区では、ひび割れ箇所から数L/hr以上の水の浸透が観察された。今後、定量的な調査方法を定め、調査結果を重ねて遮水による延命効果を把握する必要がある。

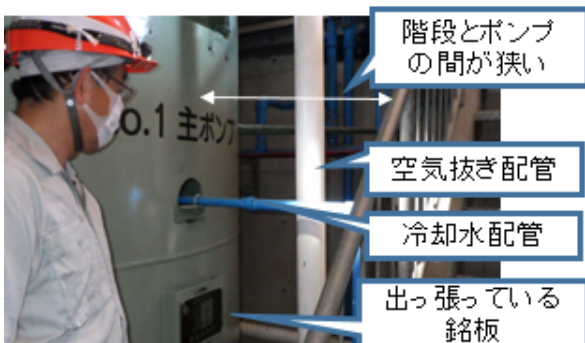
写真-1 室内移動の妨げとなる配管等

- ・ポンプ室内の階段と主ポンプの間が狭い。
- ・その間に、空気抜き配管（白い管）がある。
- ・その上、1号機は冷却水配管が横に出ている。
- ・また、銘盤が階段側に出っ張る形で設置されている

解決案として、施設内の点検時等の人の動きを考慮し、人が通る可能性のあるところにはなるべく障害となるよ

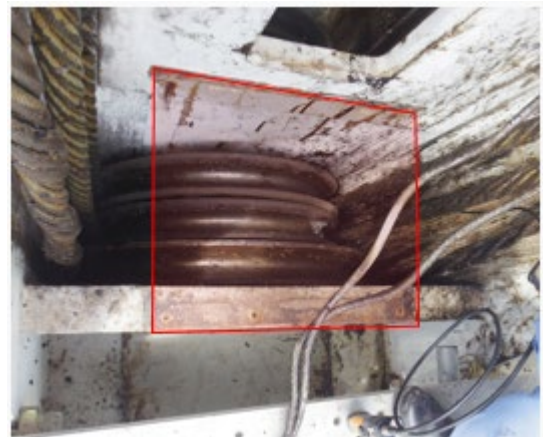
写真-3 シーブボックスのカバー部  
(カバーを外した写真に赤枠でカバー部を表示)

このため、ワイヤロープ異常の確認ができず、ワイヤロープのシーブ下面が腐食し損傷した。損傷状況を写真-4に示す。

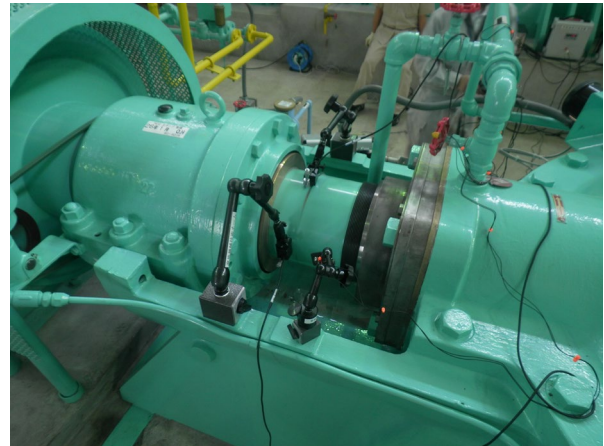
写真-5 マグネット式架台による計測

現在、排水機場ポンプ設備の主軸の軸振動は、渦電流変位計を用いて計測している。排水機場も仕様は設置場所の現場条件により決定されるため、ポンプの形状も様々である。そのため軸振動は、写真-5に示すように、可搬型のマグネット式架台に渦電流変形のセンサを装着して計測している。ポンプのケーシングに直接、磁石で固定するため様々な形状に対応できる反面、排水機場の現場条件により、架台の設置に苦慮することもあり、不安定な場所への設置になるため、より強固に固定でき、計測精度向上に寄与できる横軸ポンプ専用の計測治具を製作した。計測治具を写真-6に、計測治具を用いた計測の様子を写真-7に示す。

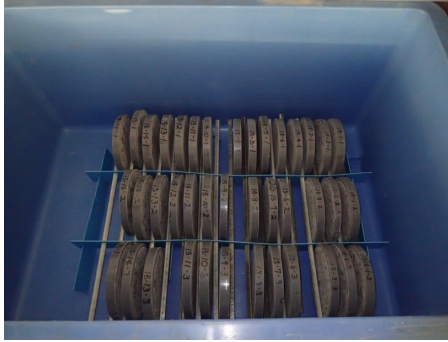
図-2 浸せき試験時の試験片設置状況

所定の時間が経過した時点で試験片を取り出し、軽く水洗した後、押抜試験を実施した。押抜試験は、試験片取り出し後から1時間以内に実施した。ACI 355.4-11の規定に準拠し、20℃、湿度60%RHの空气中に暴露した試験片についても同様に評価した。スライス試験片の数量は、一水準あたり10枚とした。浸せき試験を行ったケースを表-3に示す。
