維持管理を考慮したトンネル構造に関する研究

担当チーム：トンネルチーム

A STUDY ON TUNNEL STRUCTURE CONSIDERING THE MAINTENANCE

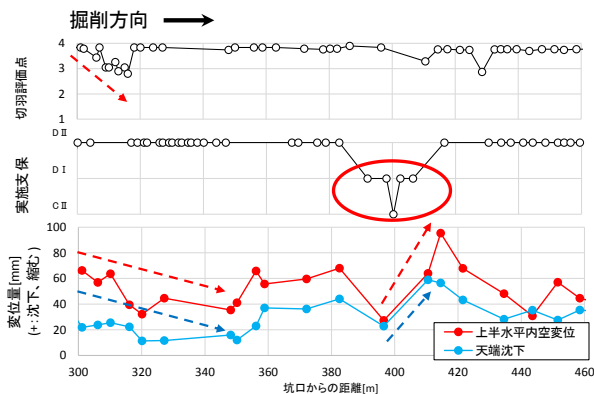
図-2.6.3 パターン1の施工時記録の一例

パターン1について、Aトンネルの施工時記録を図-2.6.3に示す。切羽評価点については、300～320m付近で1点程度評価点が下がるが、それ以降は再び3.8～3.9点に悪化している。一方、変位については、350m付近にかけて減少しているものの、400m前後の支保のランクダウンがなされた区間で、再び変位量が増加していることが分かる。これより、変位が減少しているにもかかわらず切羽評価点が悪い場合、ランクダウンを検討する際には慎重な検討が必要であり、削孔検層等により取得した切羽前方の地質に関するエネルギー等の情報を十分考慮するなど、地山の不確実性を考慮した地山等級、支保パターンの選定が重要である。図の事例のほか、本来は天端の安定対策を目的に施工される先受け工などの補助工法を、本来の目的ではない地耐力向上を目的に使用された断面で、想定以上の変位が発生するケースがみられた。そのため、補助工法の効果や適用範囲等を適切に見極め使用する必要がある。

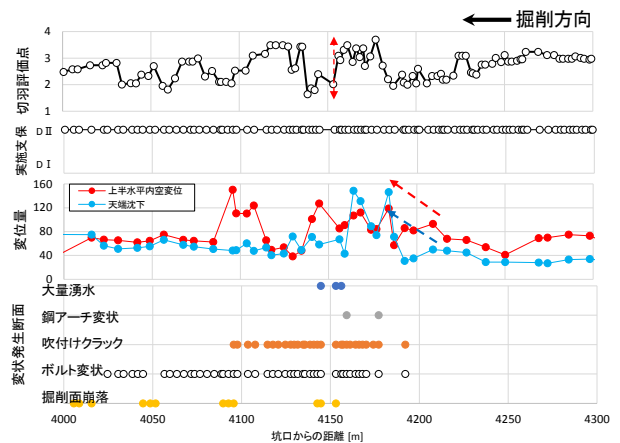
図-2.6.4 パターン2の施工時記録の一例

パターン2について、Bトンネルの施工時記録を図-2.6.4に示す。本トンネルでは、最大土被りが約650m、地質はジュラ紀付加体のメランジュ層で、かつ非常に大きな断層の破碎の影響を受けている泥質粘板岩を主体とする脆弱な地質である。施工中は、多量湧水や切羽崩落、支保変状が確認された。図の区間では、切羽評価点は2～3.5までばらつきがあり、地山等級・支保パターンはDIIで施工されているものの、天端沈下・

内空変位とも 100mm を超える変位が確認された。また、計約 140m³ の切羽崩落が生じ、トンネル上部では直径 8m、深さ約 2.5m の地表面陥没が確認された。これより、高土被り、断層破碎帯、不連続な地質や大量湧水などの特殊な地山特性を有する場合、評価点のみでは適切に評価できず過大な変位が生じる可能性があると考えられる。このほか、支保パターンのランクアップ時の移行区間で過大な変位が生じるケースがみられた。以上より、特殊な地山特性を有する場合や支保のランクアップ区間においては、計測頻度や計測項目を追加することや、変位や支保変状のリスクを考慮し支保パターンを選定することが重要である。

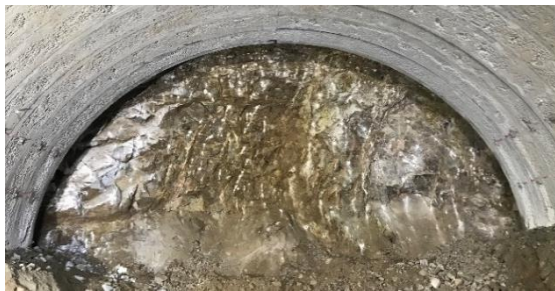
写真-3.4.1 評価式を満たした切羽写真

ると考えられる。本条件を満たした切羽写真を写真-3.4.1に示す。目視上も非常に高精細であることが分かる。今後、実検証を行い、条件式の見直しや留意点の追加等を行う必要がある。

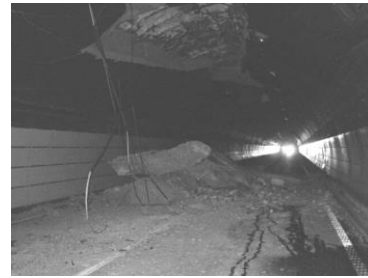
写真-4.1 和南津トンネルの地震被害

せん断ひび割れ等の変状が発生した事例として、平成16年新潟中越地震による国道17号和南津トンネルや平成28年熊本地震による熊本県道28号俵山トンネル等がある。いずれの事例においても、地震の影響による地山の変形に対して覆工が追従できず、覆工の崩落等に至ったと想定される。(写真-4.1、4.2) これらの事例を踏まえ、地震被害を受けやすい条件および耐震対策の選定に関する考え方(案)の提案を試みた。
