積雪寒冷環境下に長期暴露された建設材料の耐久性評価に関する研究

担当チーム：耐寒材料チーム

2. コンクリートの劣化予測手法および効果的な補修方法の検証

2.1.1 シラン系表面含浸材の美幌橋での追跡調査

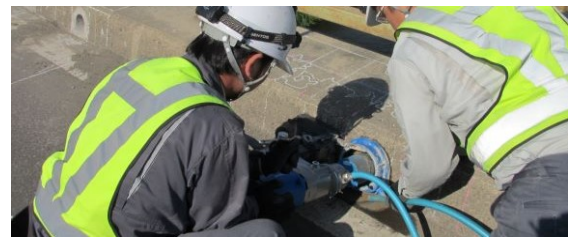
写真-1.5 コア試料採取状況

写真-1.5に示すように地覆コンクリートの車線側側面からコア試料を採取し、コアに水を噴霧して撥水を呈した範囲を吸水防止層（シラン系表面含浸材が浸透して疎水化した領域）と判断し、吸水防止層の厚さを計測した。

地覆コンクリートから採取したコア（写真-1.5）にフェノールフタレイン1%溶液を噴霧し、赤紫色に着色しなかった範囲を中性化領域と判定し、表面から赤紫色に呈色した部分までの距離から中性化深さを求めた。

地覆コンクリートから採取したコア（写真-1.5）の車線側側面から深さ50mmの範囲をコンクリートカッターで10mm間隔にスライスして切り分け、JIS A 1154の電位差滴定法に準じて塩化物イオン量を測定し、深さ方向における塩化物イオンの濃度分布を調べた。

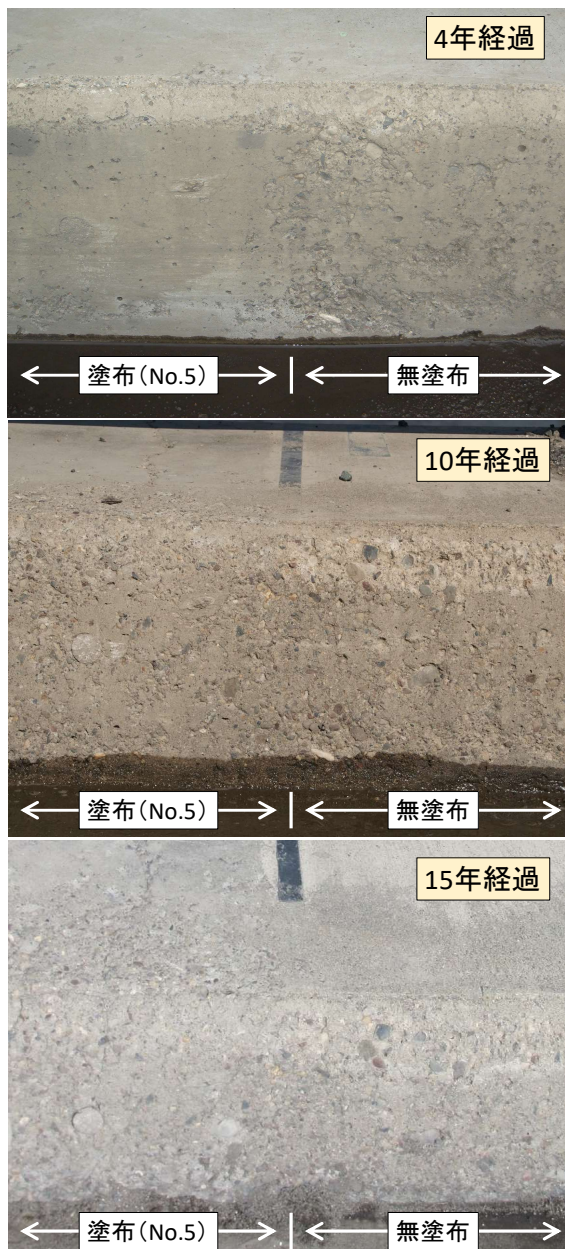
写真-1.6 天端面と車線側側面の外観 (No. 5区間と無塗布区間)

写真-1.6は、スケーリング深さが大きかったNo.5塗布区間と無塗布区間の境界付近における天端面と車線側側面の外観の経年変化を示している。No.5塗布区間の車線側側面をみると、塗布4年目は無塗布に比べると明らかにスケーリングは少なく、10年目に粗骨材の露出が部分的に生じ、15年目に至り、無塗布区間と同程度にまでスケーリングが進行した。これらの理由についての考察は後述する。一方、外側側面は、写真-1.7に示すように塗布後15年目においてもスケーリングや粗骨材の露出が見受けられず、また、無塗布に比べると表面の汚れは少なかった。外側側面に関しては、No.5以外の塗布区間においても表面にスケーリングは確認されなかった。

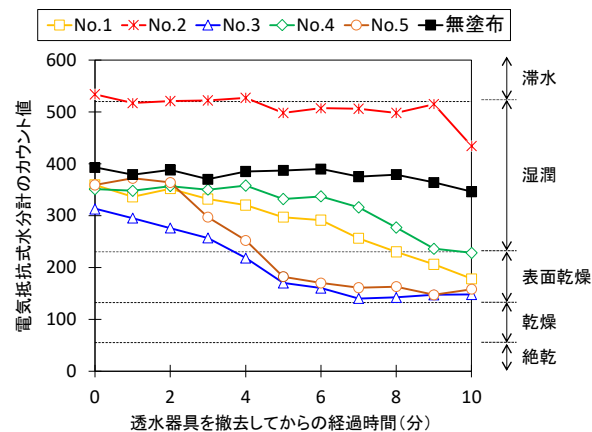
図-1.5 透水器具撤去後のカウント値の推移 (天端面で測定)

図-1.5に天端面で調べた透水器具撤去後に測定した電気抵抗式水分計のカウント値を示す。図の右側に表示している表面状態は、文献5)で述べられているカウント値と表面の水分状態の関係を基に記載している。スケーリング深さが4、6mmのNo.3とNo.5は透水器具撤去後、カウント値が早い時点で低下し始め、4分後には湿潤状態から表面乾燥状態へ移行した。一方、No.1、No.2、No.4、無塗布は、これに比べるとカウント値の低下は緩やかであり、スケーリング深さが小さかった無塗布とNo.2に至っては、透水器具を撤去してから10分経過した時点でも表面は湿潤状態のままであった。これは供給された水が内部へ深く浸透しているため、透水器具撤去後、水分の蒸発が進む表面へ内部から緩やかに水の移動や水蒸気の拡散が続いていることを意味し、一方でNo.3とNo.5の吸水抑制効果がこの中で最も高いことを示している。

防止層が確認されたが、No.2、4 では確認されなかった。吸水防止層の厚さが比較的大きかったのは No.3 と No.5 で、それぞれ 4mm、8mm であった。これは、吸水を受けた表面が比較的早期に乾燥に至った図-1.5 の測定結果とも対応する。

ここで、図-1.5 で示した吸水抵抗性試験結果と、塩化物イオン量の測定結果を比較すると、透水器具撤去後、カウント値が湿潤と表面乾燥の境界である230を下回るまでの時間が短いほど、塩化物イオン量は少ない傾向にある。このことから、今回考案した図-1.3 で示した吸水抵抗性試験は、現状の塩化物イオン侵入抵抗性の把握へも応用できるものと考えられる。

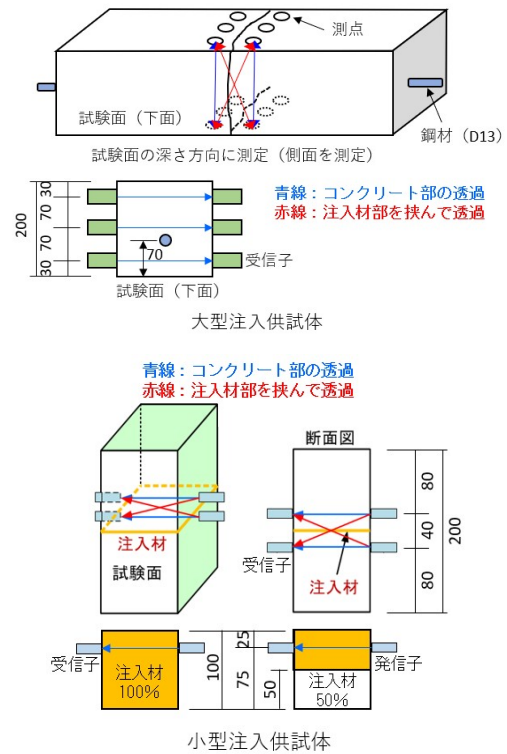
図-2.4 超音波透過法

注入供試体において、暴露中の注入材の状態を確認するため、**図-2.4**に示すように超音波透過法¹⁴⁾を用いて、コンクリートを透過する測線と注入材部を斜めに挟んで透過する測線の超音波伝播速度を測定した。測定は半年毎に実施し、小型注入供試体は4測線、大型注入供試体は12測線を測定した。なお、コンクリート部を透過する超音波伝播速度はコンクリート自体の劣化程度を評価し、注入材部を挟んで斜めに透過する超音波伝播速度は注入材とコンクリートとの接着状態を評価する。例えば、コンクリート部の超音波伝播速度が低下した場合にはコンクリートが凍害劣化している、注入材部を通過した超音波伝播速度が低下した場合は注入材とコンクリートとの接着力の低下（剥離）が生じていると評価する。

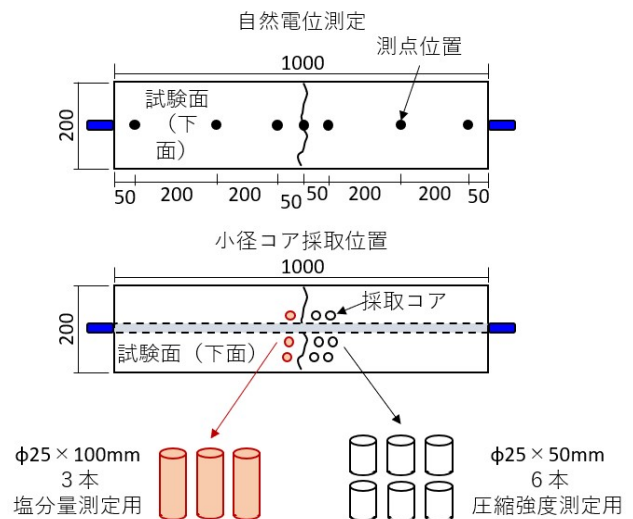
図-2.6 大型注入供試体の自然電位測定とコア採取
電子線マイクロアナライザー（以下、EPMA）による塩化物イオンのマッピング分布の測定と電位差滴定法による塩化物イオン量の測定をEP2とCE1の試験ケースにおいて行った。

大型注入供試体は**図-2.6**に示すように、供試体内の鋼材腐食の有無を調べる自然電位測定を半年毎に行い、暴露5年目においてEP3の供試体から小径コアを採取してコンクリートの圧縮強度と塩化物イオン量の測定を行った。なお、小径コアはひび割れ付近の位置に試験面から垂直に径25mmのコアを9本採取し、それぞれ測定用の長さに切断した。自然電位測定は大型注入供試体の7測点でそれぞれ電位差を測定し、電位差が-350mVよりも卑となった場合に鋼材の腐食が発生していると判断する。圧縮強度は小径コア6本の試験面から深さ50mmの平均強度から求め、塩化物イオン量の測定は小径コア3本から電位差滴定法を用いて試験面から深さ方向に10mm毎に深さ100mmまで測定した。

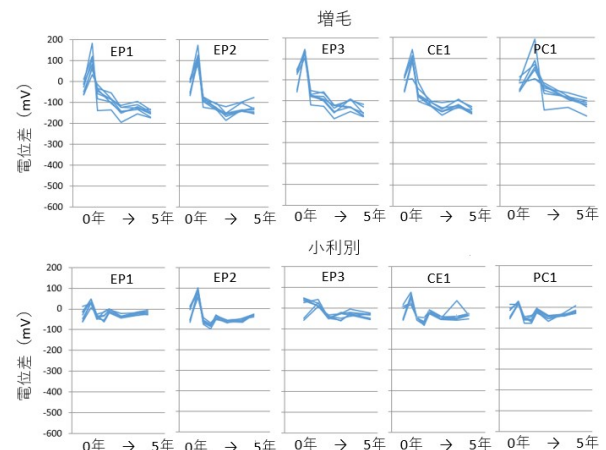
図-2.11 暴露5年の大型注入供試体の電位差

は、塩化物イオンの浸入により鋼材付近でカソードによる電流が発生しているものと推測されるが、まだ-350mVには到達していないことから、暴露5年では内部の鋼材腐食は生じていないものと考えられる。

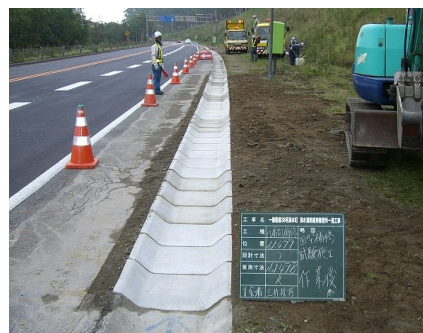
写真-3.1 皿形側溝製品の敷設状況 (6合目付近)

敷設の状況を写真-3.1 および図-3.1 に示す。敷設は、3種類の製品をそれぞれ3個1組として一般品を開発品で挟むような配列とし、経年的な調査を考慮して1箇所につき4組分敷設した²⁰⁾。

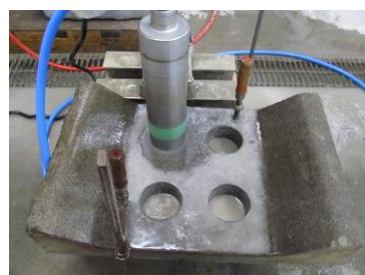
写真-3.2 コア採取状況

伝播速度 (km/s) は、回収した皿形側溝製品の暴露上面から鉛直方向にコア (φ100×70mm) を4個採取し（写真-3.2）、ノギスで測定したコアの直径（伝播距離）をコアの直径方向に透過法により計測した超音波伝播時間で除する方法で求めた。図-3.3 に示すように、計測は暴露上面（コア表面）から底面（コア裏面）に向かい10mmの位置から10mm間隔を測点として6点で行った。なお、超音波伝播速度に及ぼす供試体の水分量の影響²⁷⁾を低減するため、コア供試体を40℃で1週間乾燥した後に計測を実施している。また、コア採取にあたっては、製品の配筋間隔を考慮して鉄筋位置
