積雪寒冷環境下における長寿命なアスファルト舗装構造の構築に関する研究

担当チーム：寒地道路保全チーム

STUDY ON LONG-LIFE ASPHALT PAVEMENT CONSTRUCTION METHOD FOR COLD SNOWY CLIMATE

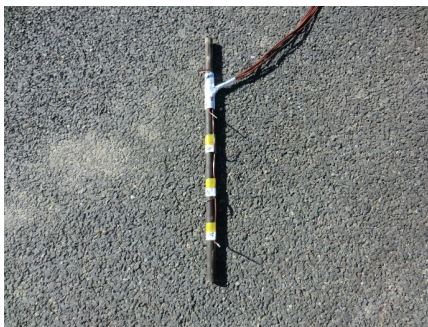
写真-3.1 舗装体に埋設した熱電対

写真-3.1に示す熱電対温度計にて舗装体温度を計測し、凍結が入った深さを計測した。路床、凍上抑制層、および下層路盤においては、熱電対を防腐処理が施された木製の丸棒に固定し、舗装体に埋設した。As層については、舗設時に所定の深さの層に熱電対を挿入した。凍結深さの整理にあたっては、熱電対温度計の各深さの計測値を用いて温度勾配を求め、舗装体温度が0℃となる深さを算出し、これを熱電対計測による凍結深さ（以下、熱電対凍結深さ）とした。

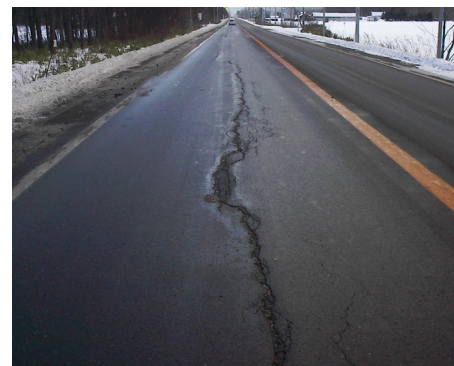
写真-3.2 凍上による舗装のひび割れ

試験的に 20 年確率凍結深さの 70%より深く置換厚を設定している No.1 では、置換厚を超える熱電対埋設深さは見られなかった。一方、それ以外の箇所では熱電対埋設深さが置換厚以上の年度が存在しており、路床まで凍結が入ったことが伺える。なお、いずれの調査箇所においても写真-3.2 に示すような凍上そのものに起因するひび割れは確認されていない。このことから、調査箇所の As 舗装においては理論最大凍結深

さの 70 %までを置換する設計法で凍上そのものに起因するひび割れを抑制できていると考える。

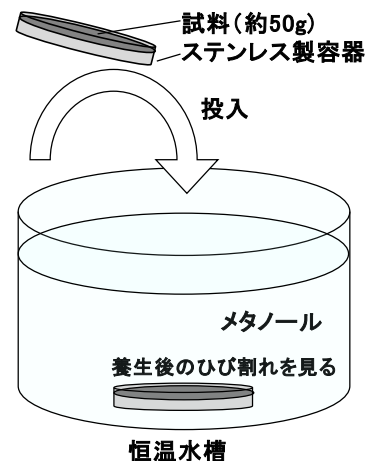
図-3.19 森吉脆化点試験概要⁸⁾

森吉脆化点は、図-3.19に示す森吉式脆化点試験⁸⁾より求まる値で、アスファルトバインダを円盤状の皿に流し入れ、低温の液体の入った水槽に皿ごと浸し、アスファルトバインダにひびの入る温度を計測する試験となっており、ひび割れが入る温度が低いほど、より低温でも温度応力による低温クラックが入りにくいことを示す。新規のストレートアスファルト80-100では-23℃程度⁹⁾であり、北見においては-22℃と新材とほぼ変わらない値であるのに対し、浦幌においては-18℃と高い値を示した。

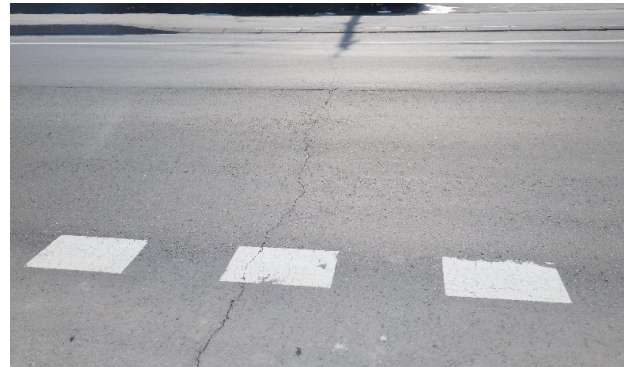
写真-3.4 横断クラック

クラックの発生状況を把握するため、目視調査を定期的に実施した。この結果、**写真-3.4**に示すような車道幅全幅を横断するクラックが、供用からわずか3年後の平成31年3月に3本確認された。

このひび割れは、ひび割れの方向、深さ方向の形状から温度応力による低温クラックと考えられる。

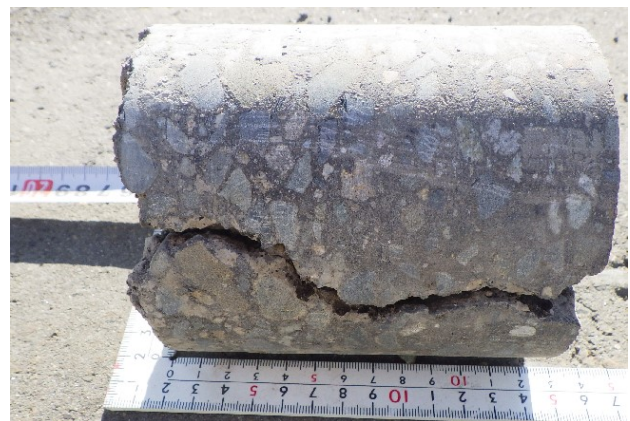
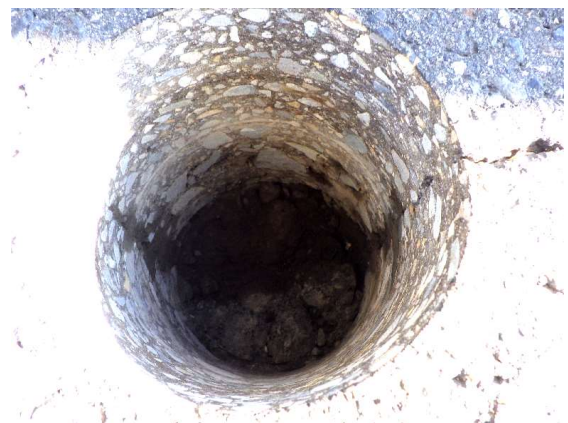
クラックの深さを把握するため同年10月にコア採取を実施した。この結果、**写真-3.5、6**に示すようにAs層を貫通するクラックであることが分かった。

写真-3.5 採取コアの状況

写真-3.6 コア採取孔の状況

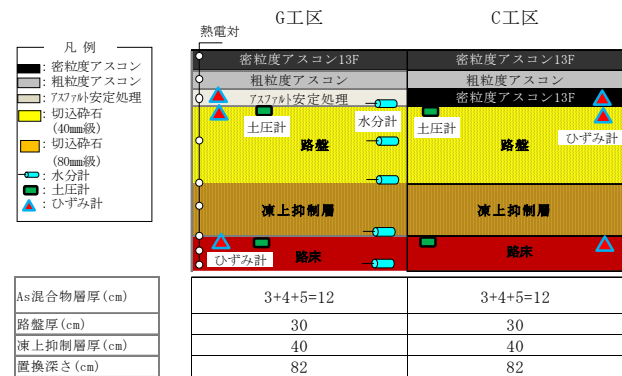
図-4.1 試験施工の断面

寒地土木研究所が所有する苫小牧寒地試験道路に図-4.1に試験舗装を造成し、長寿命舗装の評価を行った。G工区は標準断面であり「北海道開発局道路設計要領」³⁾の10年設計、置換厚80cm、路床が土の場合に準拠した舗装構成である。C工区は耐久性の向上を目的とした長寿命舗装断面であり、G工区と異なる点は、As層の最下層をアスファルト安定処理の代わりに疲労ひび割れ抵抗性の高いAs混合物⁴⁾である密粒度アスコン13Fを用いていることである。

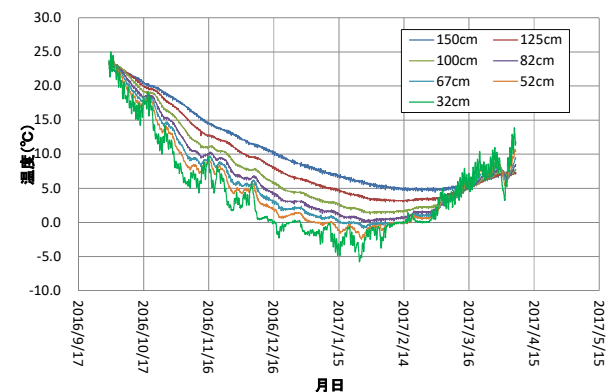
図-4.2 地中温度の計測結果(切込砕石・路床)

図-4.2に2016年10月~2017年3月までの地中温度計測結果を示す。なお、温度計測は熱電対を用いて測定を行った。2016年度の最大凍結深さは熱電対による温度測定によると67~82cmの範囲にあり、凍上抑制層まで凍結が達したと判断される。

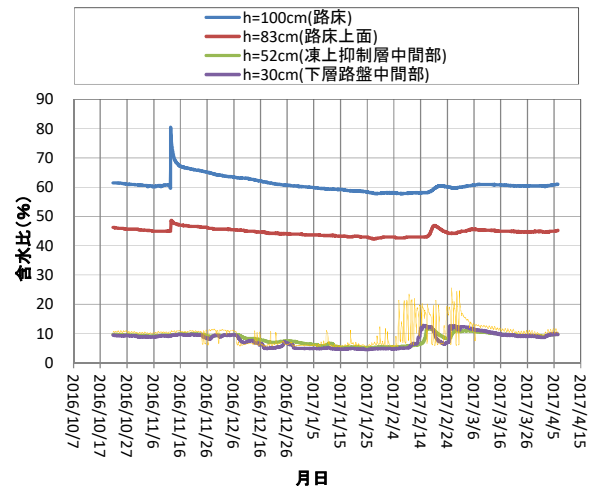
図-4.4 含水比の計測結果

図-4.4に含水比の計測結果を示す。下層路盤上面部の含水比の上昇は2月上旬～2月下旬にかけて大きく変動していることが明らかとなった。これは舗装表面の日射や外気温の影響から路盤上面部が融解し、含水比が変動したと推察される。また、下層路盤中間部、凍上抑制層中間部、および路床上面は、2月中～下旬に含水比が上昇した。

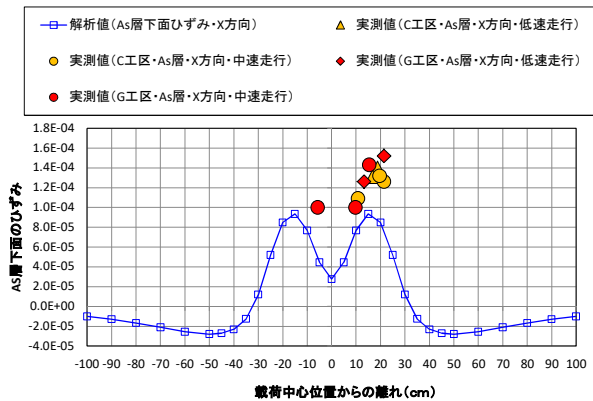
図-4.6に複輪載荷時におけるX方向（道路横断方向）のAs層下面に発生するひずみ、図-4.7にY方向（道路縦断方向）に発生するひずみの解析値と実測値を示す。

図-4.6 As層下面部のひずみ・X方向（複輪荷荷）

図-4.7 As層下面部のひずみ・Y方向（複輪荷荷）

X方向のAs層下面に発生する引張ひずみは、解析値と比較しやや大きい値となったが、Y方向に発生した引張りひずみの実測値は、解析値と同程度の値となった。
