戦一17 豪雪時における雪崩危険度判定手法に関する研究(1)

担当チーム：雪崩・地すべり研究センター

【要旨】

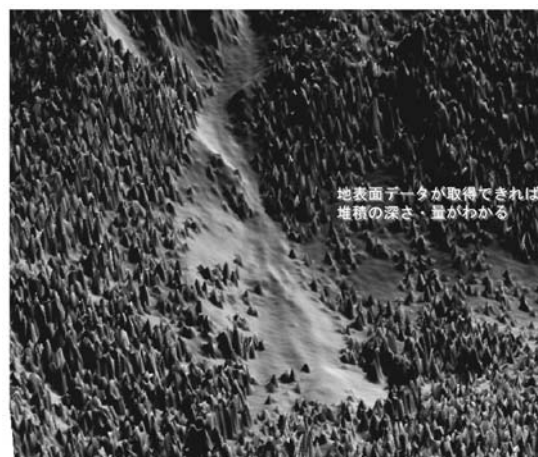
図-1 レーザー計測による得られる雪崩斜面データ例

積雪期に実施したレーザー計測では、雪庇や雪崩発生後の雪崩の堆積跡など、様々な雪崩斜面の形状及び雪崩動態に関わる現象が計測されている(図-1 秋山郷屋敷地区)。これらは高精度な数値データを保持していることから、雪庇の張り出し長や雪崩発生後の斜面凸凹など雪面状況等の把握・解析が可能で、無雪期の標高データとその差により積雪深を得ることができるため、雪崩斜面の積雪分布及び雪崩の堆積物の体積など数値情報を得ることができる。

(a) レーザーにより得られるデータ概要

(b) 雪庇の状況

(c) 雪崩の堆積状況

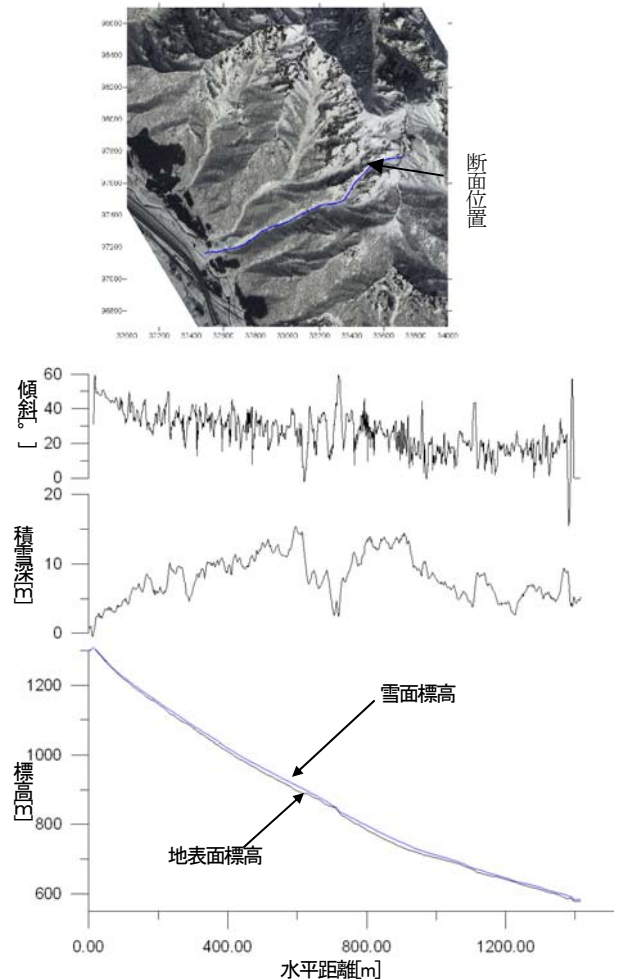
図-3 雪崩発生斜面の積雪深と傾斜

積雪深はほとんどが2~4mで、平均積雪深は3.4m、最大積雪深は38.3mで、この値は沢沿いの吹溜りと雪崩のデブリによるものと思われる。10mを越えるような積雪は主に雪崩走路上でみられる。一方、雪崩発生斜面上部では積雪深が小さく、雪崩の発生区となっていると想定される。図-3には雪崩走路における傾斜及び積雪深を示した。発生点から標高850m程度までは堆雪深は増加し続け、雪崩の末端部では10m程度の堆雪が見られ、傾斜が緩くなるのに伴い雪

崩速度が減少し堆積傾向が強まったと推定される。一方、隣接する斜面においてもほぼ同時期に雪崩が発生し、斜面途中で停止した点に着目し、レーザー計測によって得られた斜面データを用いて雪崩運動シミュレーションによる動態解析を行った。その結果、斜面の平面及び縦断形状により雪崩の到達距離に大きな差が生じる結果が得られた。

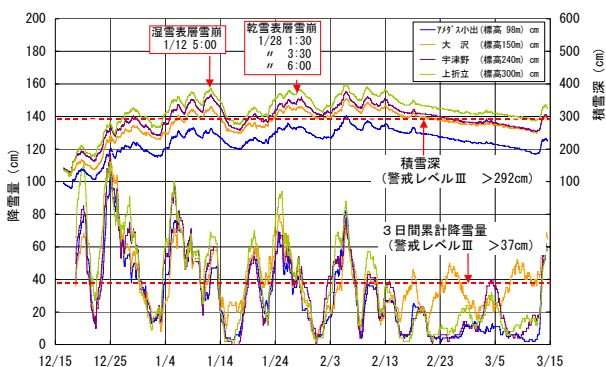
またモデル事業が設定した警戒・避難レベルのうち、最も警戒を要するレベルⅢ(雪崩が発生する状況)の積雪深(293cm)や累計降雪深(3日間累計37cm)を越えたにもかかわらず、雪崩は発生しなかった。精度が著しく悪い上、設定されている推定式を用い積雪深や降雪量を標高補正しても平成18年豪雪と相関係数に大きな違いが出た。

図-5 警戒レベルと雪崩発生時の降雪量・降雪深の関係したがって、刻々と変化する気温や降積雪の状況を

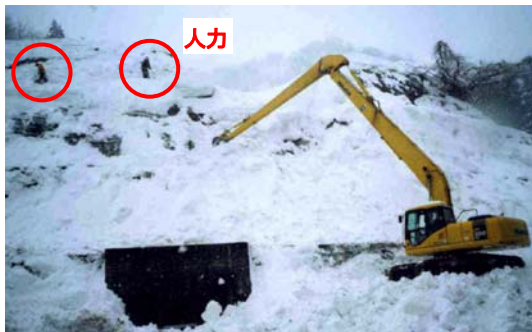
図-6 道路路面(モルタル吹きつけ斜面)の着雪除去

図-6は、道路路面の着雪をロングアームバックホウと斜面上部は人力で処理している処状況である。
