## 戦-22 鋼床版の疲労設計法に関する研究

### 【要旨】

## RESEARCH ON FATIGUE DESIGN OF ORTHOTROPIC STEEL DECK

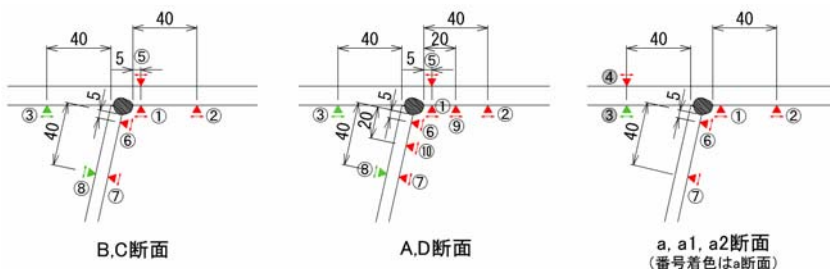
図-2 着目溶接線近傍のひずみゲージ配置

図-1の A、B、a、C、D 断面における、着目溶接部近傍のひずみゲージ貼付位置を図-2に示す。着目溶接ビードの止端から 5mm、40mm 等の位置にゲージ長 1mm の一軸ゲージを橋軸直角方向に貼付した。なお、a

断面は、Uリブと横リブとの交差部であるため、図-2のUリブ外側の①、②、⑥、⑦等のゲージは、図-3に示すa1、a2断面の位置に貼付した。a1、a2断面は、デッキプレートと中間横リブの溶接止端から、それぞれD19側、D16側に5mm位置の断面である。a1、a2断面上では横リブウェブ上のデッキプレートの曲げにより橋軸方向成分ひずみが生じるものと考えられるが、A、B断面等一般部の橋軸直角方向ひずみと比較可能なように、これらの断面上でも橋軸直角方向に1軸ゲージを貼付した。

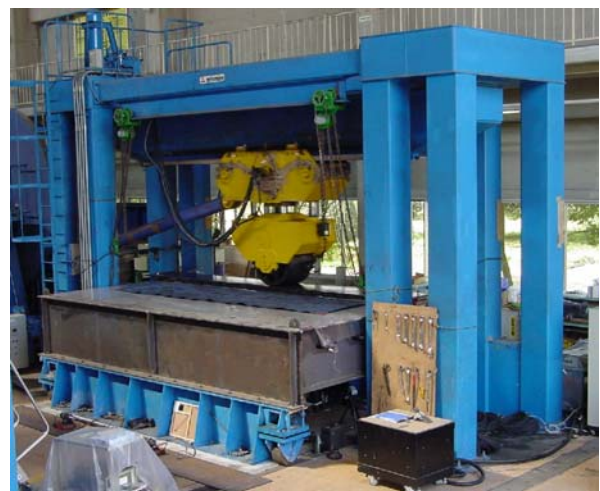
写真-1 輪荷重走行試験の状況

図-1に示した試験体の 6mm 厚 U リブ側と 8mm 厚 U リブ側とで、それぞれ 400 万回の輪荷重走行試験を実施した。輪荷重走行試験機は（独）土木研究所所有の輪荷重走行試験機 2 号機（黄色）を使用した。試験状況を写真-1に示す。

輪荷重は、既往の車重計測結果<sup>5)</sup>や鋼床版の設計活荷重 140kN (T荷重に衝撃を考慮) を参考に 150kN とした。载荷は、ダブルタイヤが Uリブ溶接線直上を挟み込む状態を模して、鋼製载荷ブロックの下に厚さ 22mm、幅 200mm のゴム板 2 枚を 100mm 離して置いた。橋軸方向の载荷範囲は 3m とし、载荷速度は約 15rpm で繰返し载荷した。

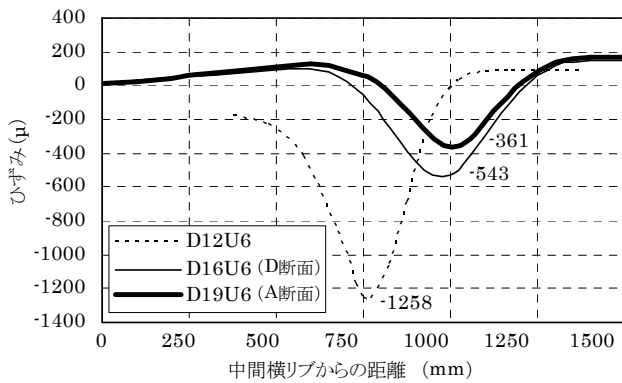
図-5 動的計測による影響線(デッキ止端5mm)

図-5には、6mm 厚 U リブ側の動的計測により得られたデッキ側止端 5mm 位置 (図-2の①) のひずみの

影響線を示す。これによれば、ピーク値は、輪荷重が計測位置の直上に載荷されたときに生じており、デッキプレートが厚くなるほどひずみのピークの絶対値が小さくなる事が分かる。
