戦-23 鋼橋桁端部の腐食に対する補強法に関する研究

担当チーム：橋梁チーム

RESEARCH ON RETROFITTING FOR CORRODED STEEL GIRDERS AROUND EXPANSION JOINTS

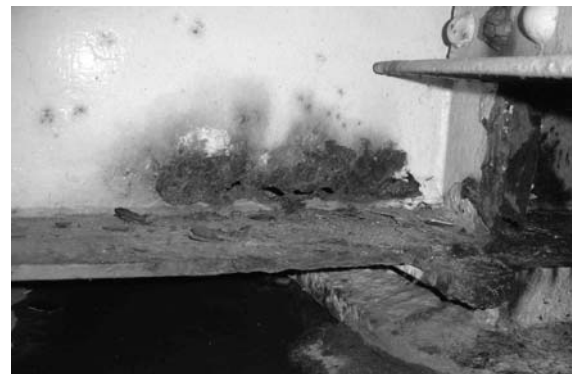
図-1 鋼橋桁端部の腐食例

鋼道路橋に見られる主要な劣化現象として、鋼部材の腐食が挙げられる。鋼部材の腐食は、鋼道路橋の主な架替え理由の 1 つにも挙げられており¹⁾、長期にわたって維持管理していくためには、定期的な塗替えに加えて、腐食原因除去などの腐食環境の改善と、腐食により断面欠損が生じた部位への適切な補強が重要である。特に、橋桁端部は、狭隘なため湿気がこもりやすい上に、場合により塩分を含む水が伸縮装置から漏水すること等により、腐食しやすい部位であることが知られている。このため、桁端部の断面欠損やウエブ等に孔が開く状況に至る事例も見られ(図-1)、防食のみならず、これらの部位の断面補強が余儀なくされることがある。

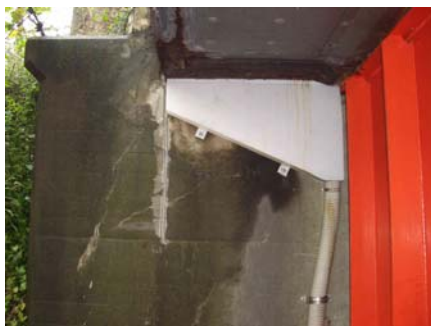
図-14 簡易排水装置の設置状況

合成プレートガーダー橋である。現行の伸縮装置は鋼製櫛型であるが、桁端部に土砂が多量に堆積するとともに、鋼桁の一部の腐食も見られたことから、図-13(上図)に示すとおり、桁下からウレタンを当てて簡易な非排水化を行っている。本調査では、図-13(下図)のとおり、端部のみ、ウレタンを除去して簡易排水装置を設置した。図-14に簡易排水装置の設置状況を示す。簡易排水装置はポリエチレン製のものを製作し、橋台パラペットにボルトで固定した。

橋面下面から設置できる簡易排水装置を実橋において試行的に適用した結果、現時点では凍結による割れなどなく、良好に機能していた。19年度から橋脚上についても試験的に設置しており、経過観察中である。
