戦-16 豪雪時における雪崩危険度判定手法に関する研究(2)

斜面積雪が雪崩予防柵をすり抜ける現象を対象として、北海道における雪崩事例の気象解析と現地試験を実施し、これらの結果に基づいた技術資料の作成を行った。雪崩事例解析の結果、北海道で近年報告が多いすり抜け現象を伴う雪崩は比較的限られた地域で発生し、低温下かつ弱風下で降雪強度が大きい場合に発生する傾向が明らかとなった。また現地試験の結果、すり抜け対策として既設の雪崩予防柵の支持面にメッシュパネルを取り付ける方法によって、すり抜け現象の発生を抑止する効果が確認された。以上の結果に基づき、道路管理者等が雪崩対策を行う際に参考となる技術資料を作成した。

RESEARCH ON AVALANCHE RISK ASSESSMENT METHOD IN HEAVY SNOW (2)

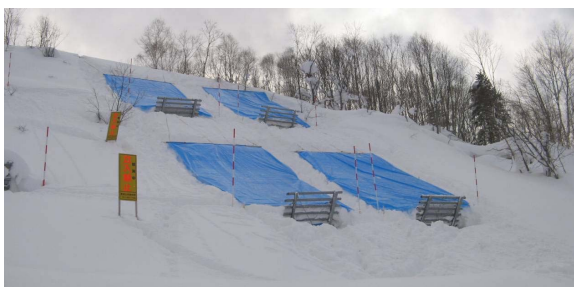
写真1 現地実験斜面

雪崩発生実験は、現地実験斜面(勾配 37°)に高さ 2.5 m 、幅 2.75 m の雪崩予防柵を設置し、積雪上には人工的な弱層によるすべり面としてブルーシート(#3000;幅 5.4 m 、長さ 9.0 m)を敷設して行った(写真1)。すり抜け対策として表1のエキスパンドパネル(XS62(JIS規格G3351))と樹脂ネット($25\text{ mm} \times 22\text{ mm}$)を雪崩予防柵の支持面に取り付け(写真2)、無対策の場合との雪崩発生状況の比較を行った。実験では、新雪の状態ですべてにブルーシート上の積雪を除去した。その後、斜面状況の動画記録から雪崩の発生とすり抜け現象の有無を確認し、実験期間中の発生回数を集計した。

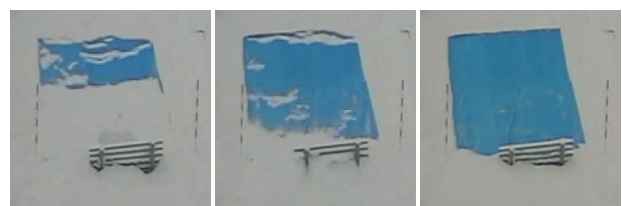
図3 すり抜け現象の発生状況

図3は、実験においてすり抜け現象が発生したときの状況である。雪崩は、ブルーシート上に $5\sim 40\text{ cm}$ の新雪が積もった状態で発生した。

左図から右図へ時間が経過
