ボックスカルバートの耐震設計に関する研究①

担当チーム：橋梁構造研究グループ

【要旨】

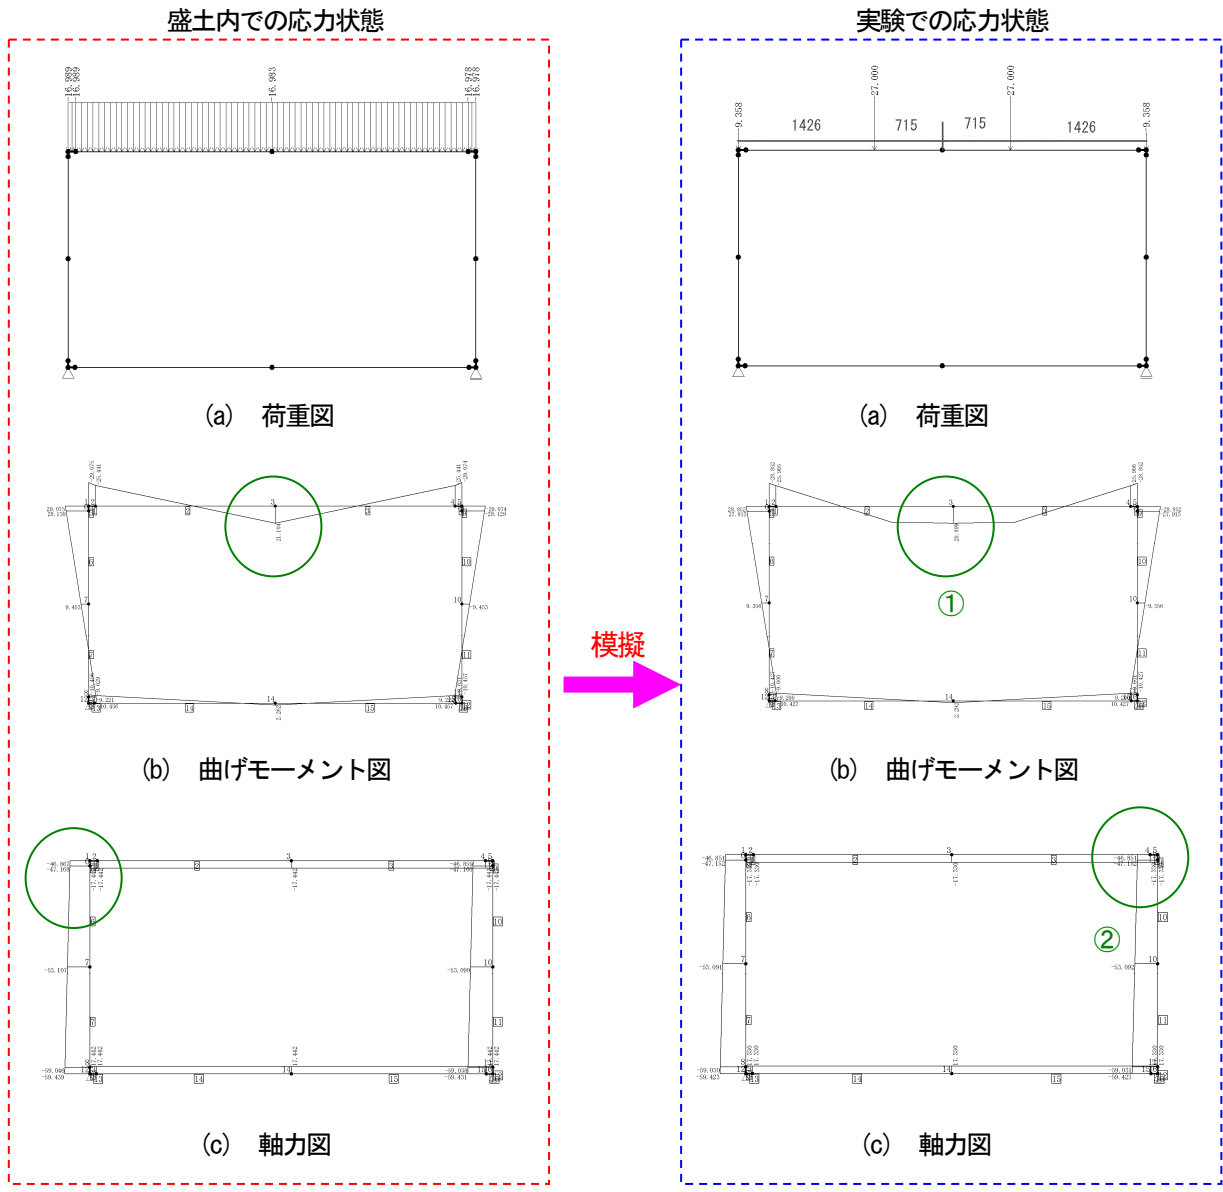
図-8 上載荷重の設定方法 (CASE1)

選択したのは、基本的には実験実施上の安全管理の観点からではあるが、多点集中荷重にするとともに、これらの荷重を実験中に適切に管理すれば、常時状態を適切に再現できると考えたためである。なお、4点集中荷重の荷重値の設定については、図-8に示すように常時状態に頂版で発生する曲げモーメント分布と側壁の軸応力を再現するものとし、荷重値の設定を行った。また、繰返し水平載荷は、上載荷重を作用させた状態で、アクチュエ

- ① 頂版中央部における曲げモーメントを模擬
 - ② 側壁軸応力を模擬
- 4点集中荷重を決定

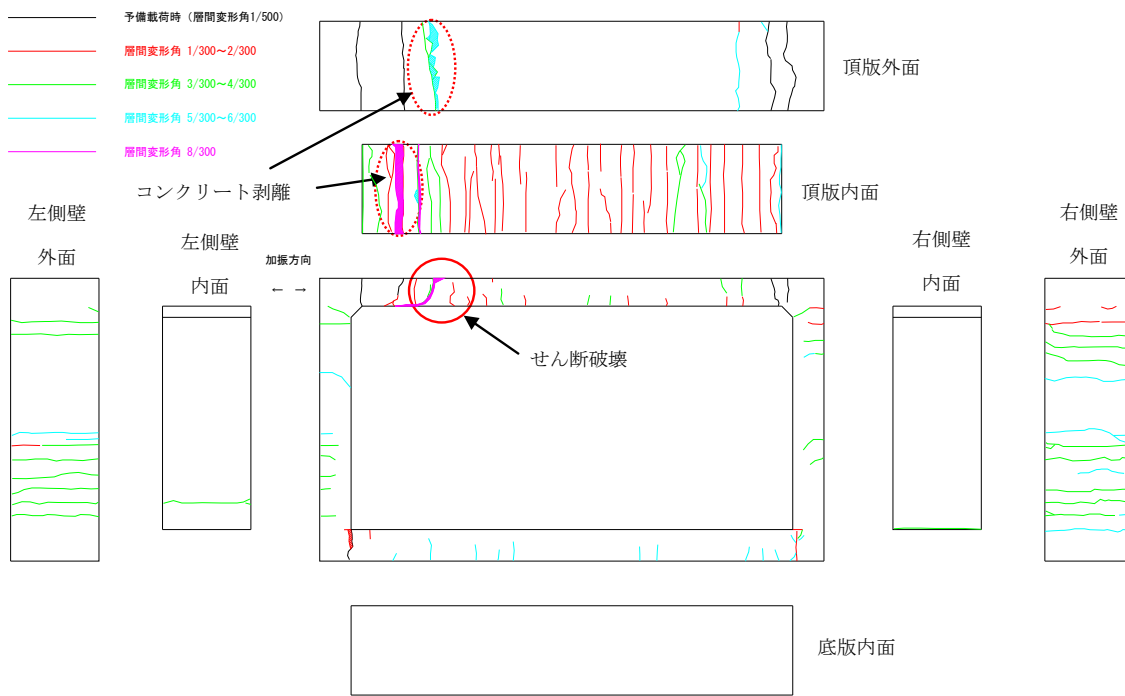
図-16 CASE1 の損傷状況図

図-16にCASE1の損傷状況を、図-17にCASE1の隅角部付近における鉄筋の降伏順序を、図-18にCASE1の頂版配筋図とせん断破壊面発生位置を示す。なお、底版外面の損傷状況については、支承や測量機器の設置などにより確認ができなかったため、底版外面の損傷状況図を省略した。

層間変形角 $1/300 \sim 2/300$ において、頂版内面全域と底版左端部端面にひび割れが発生しており、底版と側壁の隅角部に斜めに配筋された補強鉄筋と両側壁基部の内面側鉄筋が降伏した。なお、この時の両側壁基部には、外観から確認できる変状は無かった(写真-2)。

層間変形角 $8/300$ でせん断破壊した頂版位置は、図-18に示すように外側段落し開始点と内側段落し開始点を繋いだ約 45 度の面と一致しており、幅筋ピッチ 280mm 内となる。図-16に示すように、外側段落し開始点や内側段落し開始点付近は層間変形角 $2/300 \sim 4/300$ の段階からひび割れが発生しており、ひび割れの進行に伴いコンクリートが負担できるせん断耐力が減少し、さらにせん断耐力に抵抗できる鉄筋も十分に配置されていなかったため、せん断破壊に移行したものと考えられる。

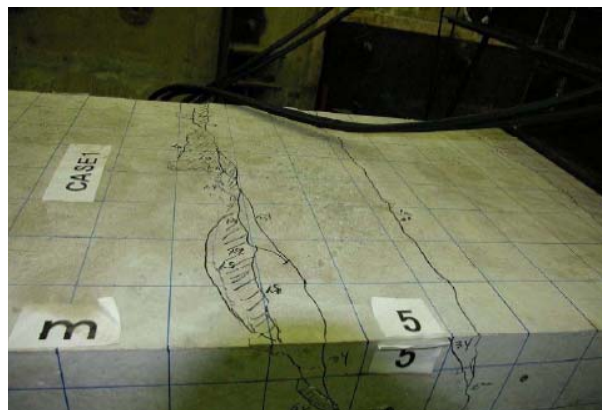
写真-4 CASE1の損傷写真
(頂版左部 層間変形角 6/300)

層間変形角 $5/300 \sim 6/300$ において、底版の端面にひび割れが発生し、両側壁外面のひび割れが増加、頂版左部の外面ではかぶりコンクリートが剥離した(写真-4)。

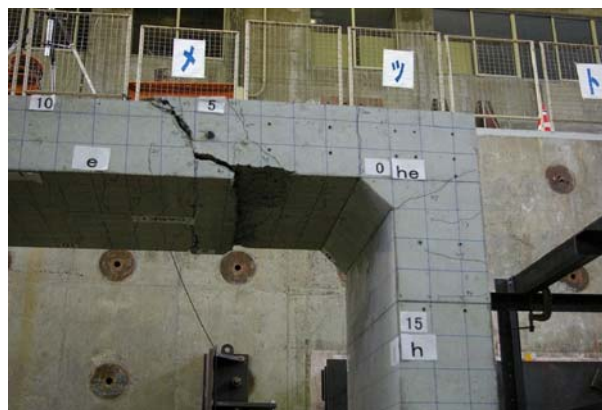
写真-5 CASE1の損傷写真 (層間変形角 8/300)

層間変形角 $8/300$ において、頂版左部の内面のかぶりコンクリートも剥離し、最終的には頂版左部がせん断破壊した(写真-5)。また、頂版両端部の $1.5D$ (D : 該当箇所での部材厚) 区間の広い範囲で鉄筋がほとんど降伏し、両側壁基部の外面側鉄筋が降伏した。

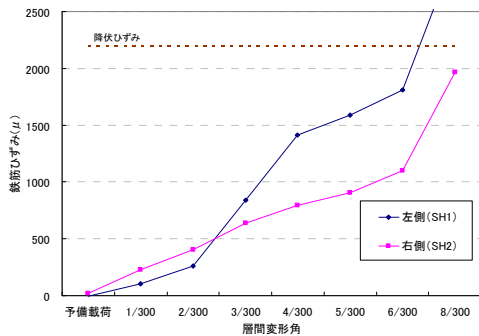
図-23 CASE1 のハンチ筋の最大引張ひずみの変化

図-22 に CASE1 のハンチ筋・幅止め鉄筋ひずみ計測位置、図-23 に CASE1 の頂版・側壁の隅角部に設置された隅角部鉄筋 (以降、ハンチ筋) の最大引張りひずみの変化、図-24 に CASE1 の底版・側壁の隅角部に設置された隅角部鉄筋 (以降、隅角部補強鉄筋) の最大引張りひずみの変化を示す。

ハンチ筋は左側 (SH1)、右側 (SH2) とともに層間変形角 7/300 まで鉄筋が降伏せず、層間変形角 8/300 で左側 (SH1) のみ鉄筋が降伏ひずみを超えた。一方、隅角部補強鉄筋は、左側 (SH3)、右側 (SH4) とともに層間変形角 2/300 から降伏ひずみを超えた。

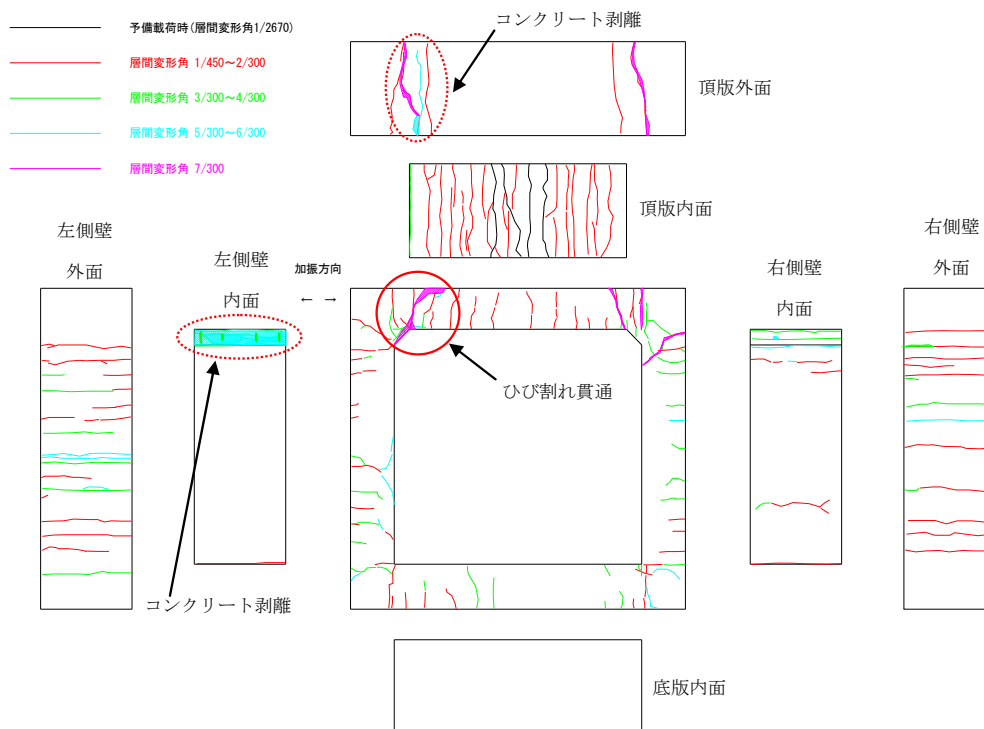
図-32 CASE2の損傷状況図

図-32にCASE2の損傷状況を、図-33にCASE2の隅角部付近における鉄筋の降伏順序を示す。底版外面の損傷状況については、CASE1と同様に、底版外面の損傷状況図を省略した。

層間変形角 1/450~2/300において、頂版内面全域、側壁と底版部の隅角部内面、頂版両端外面、両側壁外面、底版の端面と多くのひび割れが発生した。また、頂版と側壁の隅角部に斜めに配筋された補強鉄筋、頂版左端部の外面側鉄筋、両側壁基部の内面側鉄筋が降伏した。この時の側壁基部の変状は、CASE1と同様に外観には現れなかった(写真-6)。

このようにCASE2における損傷は、曲げひび割れによる損傷であり、曲げ破壊を起こす前の層間変形角 5/300から頂版端部の内面側でかぶりコンクリートの剥落など曲げ破壊を予測できる損傷が確認できた。各部材の損傷については、CASE1と同様に、頂版の損傷は外面より内面が激しく、側壁では内面より外面が激しかった。また、底版の内面についてはCASE1と同様にひび割れ損傷が起こらなかった。

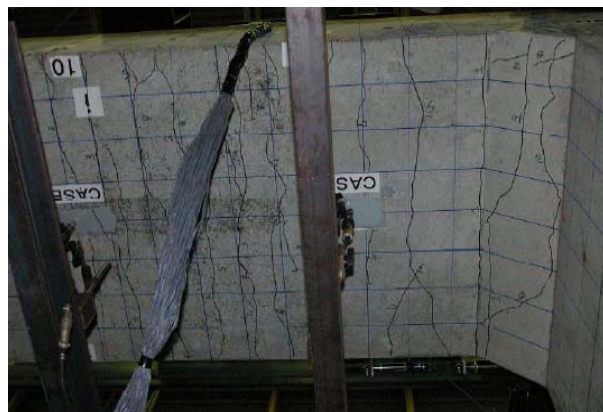
写真-7 CASE2 の損傷写真
(頂版右端部 層間変形角 4/300)

層間変形角 3/300~4/300において、両側壁外面、底版の端面でひび割れが進行し、頂版両端隅角部にあたるハンチ部の内面にもひび割れが発生した(写真-7)。また、

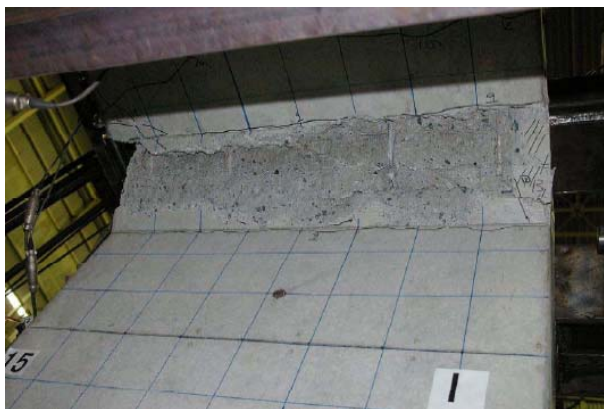
写真-8 CASE2の損傷写真（層間変形角 6/300）

層間変形角 5/300~6/300において、頂版左端隅角部にあたるハンチ部の内面のかぶりコンクリートが剥離すると同時に頂版左端部の外面でかぶりコンクリートの浮き上がりといび割れが発生した(写真-8)。また、底版右端部の外面側および内面側鉄筋が降伏した。

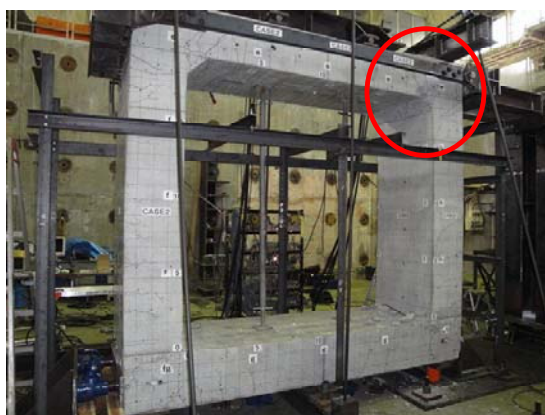
写真-9 CASE2の損傷写真（層間変形角 7/300）

層間変形角 7/300において、頂版左端部の外面で曲げ破壊によりコンクリートが剥離し、頂版左端部で内面と外面のひび割れが貫通した(写真-9)。また、左側壁上端部と基部の1.5D区間全てで鉄筋が降伏した。

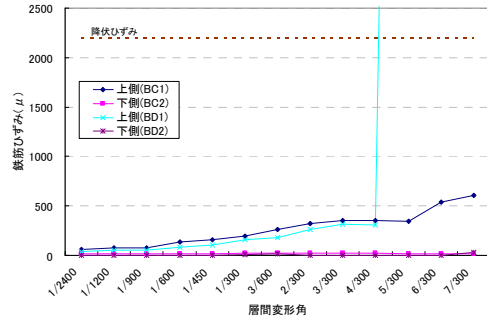
図-43 CASE2 の右側壁幅止め鉄筋の最大引張ひずみの変化の推移

右側壁幅止め鉄筋の上側 (BD1) では、層間変形角 5/300 で降伏ひずみを越え、同じ上側 (BC1) では層間変形角 7/300 まで降伏ひずみを越えなかった。一方、下側 (BC2, BD2) は層間変形角 7/300 まで降伏ひずみを越えなかった。

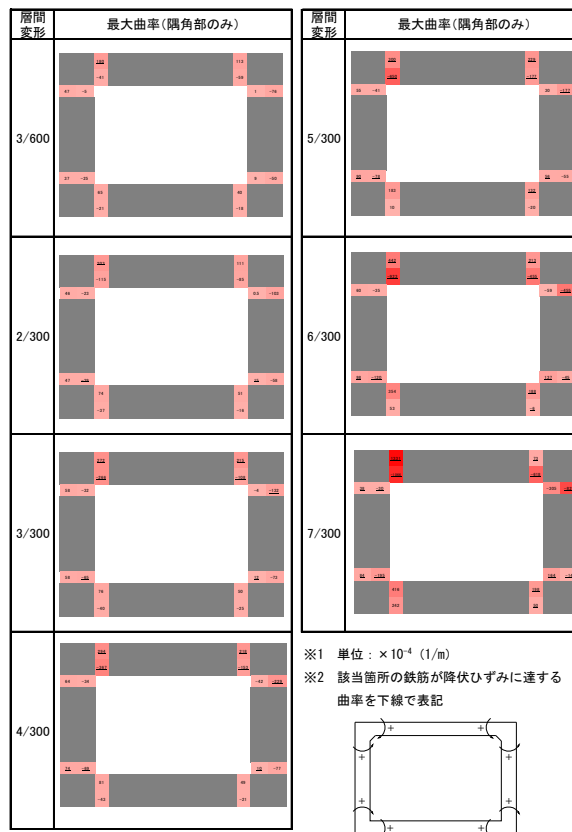
図-46 最大曲率の分布図

図-46に層間変形角毎の曲率分布を示す。荷重ステップが進むにつれて曲率が増大した。層間変形角が3/300あたりから頂版での曲率分布の非対称化が進み、それ以降では両側壁での曲率分布にまで非対称化が広がった。層間変形角5/300以降では、頂版左端部の内空側と左側壁上部外側の曲率が特に増大するが、一方で左側壁外側の曲率がほとんど変化しない、といった部材での塑性化が局所的に進行した。

CASE2では頂版両端部における曲げ破壊で実験が終了したが、その時の終局曲率(ϕ_u/ϕ_y)は頂版左側外側で7程度、側壁基部内側での曲率靱性率(ϕ/ϕ_y)は8~10程度となった。
