道路橋における目視困難な重要構造部位を対象とした点検技術に関する研究

担当チーム：橋梁構造研究グループ

RESEARCH ON INSPECTION TECHNOLOGY FOR INVISIBLE PARTS OF CRITICAL STRUCTURAL COMPONENTS IN HIGHWAY BRIDGES

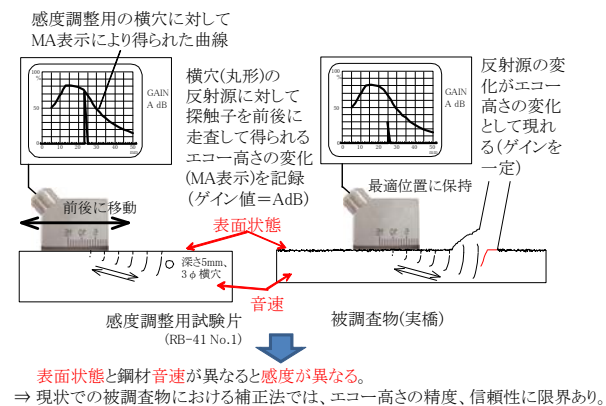
図-2.6 に示す角度調整機構付きの探触子ホルダと臨界屈折角探触子を組合せて、感度調整用試験片と被調査

物に用いて、それぞれの透過パルスのパルス高さが最大となるように送受信それぞれの探触子ホルダの角度調整を行うと、臨界屈折角探触子の入射角(屈折角)のバラツキの補正が可能となる。その結果、鋼材音速が異なる場合でも、屈折角を一定にすることができ、送信音場の音圧分布を一定にすることができる。また、鋼材表面に塗膜を有する場合や鋼材表面の粗度が異なる状態においても、同様に、送信音場の音圧分布を一定にすることが可能となる。

感度調整用試験片と被調査物のそれぞれに対して、図-2.6に示すように角度調整を行った後、透過パルスのパルス高さの違いを計測することにより、感度調整用試

験片と被調査物の表面状態の違いによる感度差を補正できる (図-2.6 では感度補正量 (C-B) dB)。

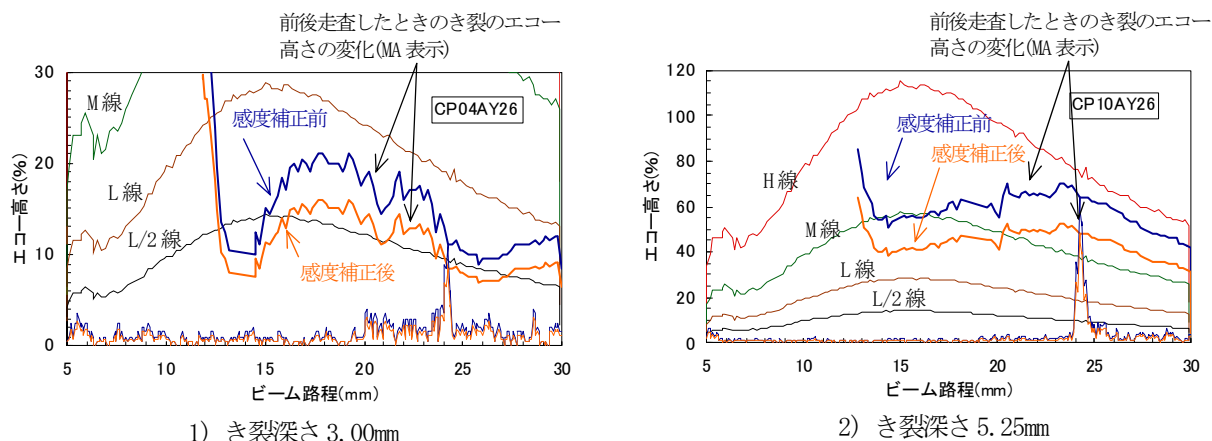
図-2.9 定点载荷によりき裂を導入した小型試験片の探傷結果の例

図中にはき裂と探触子との距離を変化させたときのき裂のエコー高さの変化(MA表示)について、感度補正前と感度補正後の場合の2種類を示す。また、探触子の位置Y=19mmのときのき裂のAスコープを示す。図中のH線、M線、L線、L/2線は距離角度振幅特性曲線であり、H線は感度調整用試験片(RB-41 No.1)の深さ5mmの標準穴φ3mmに対し、前後走査したときのエコー高さの変化(MA表示)を示した。M線、L線、L/2線は、それぞれH線を-6dB(1/2倍)、-12dB(1/4倍)、-18dB(1/8倍)したものである。

疲労試験を実施して実き裂に近いき裂を有する試験体19体を対象として、き裂と探触子との距離を変化させたときのき裂のエコー高さの変化に着目し、探傷試験を実施した。図-2.9に、き裂の深さが3mmと5.25mmの2ケースについて、き裂と探触子との距離を変化させたときのエコー高さの変化を示す。表面状態の感度補正前と補正後のエコー高さを比較すると、約3dB(約1.4倍)の変化があることがわかる。図-2.10に、探触子前から亀

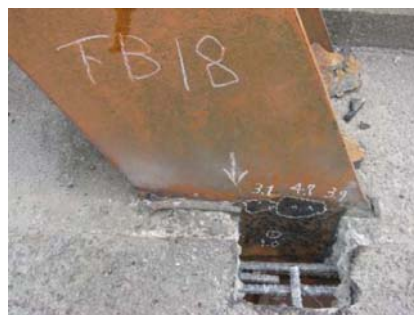
写真-3.1 コンクリート中に埋め込まれた鋼材の腐食欠損の例（コンクリートの一部をはつた状況）

調査対象技術の条件として、土中（道路標識柱など）もしくはコンクリート中に埋込まれた鋼材（床版に埋込まれた主構部材）の腐食欠損（写真-3.1 参照）を計測するための非破壊技術とし、検知するためのセンサは腐食欠損の生じている埋込部より少し離れた位置に配置することを想定し、腐食欠損は目視困難な埋込部中に生じていることとした。調査方法は、インターネット上の各種文献データベースよりキーワードにより検索する方法とした。対象とした分野は、鉄道橋、石油・化学プラント、発電プラント、石油精製、電力鉄塔、照明柱（標識柱、信号柱）、海洋構造物、港湾構造物である。

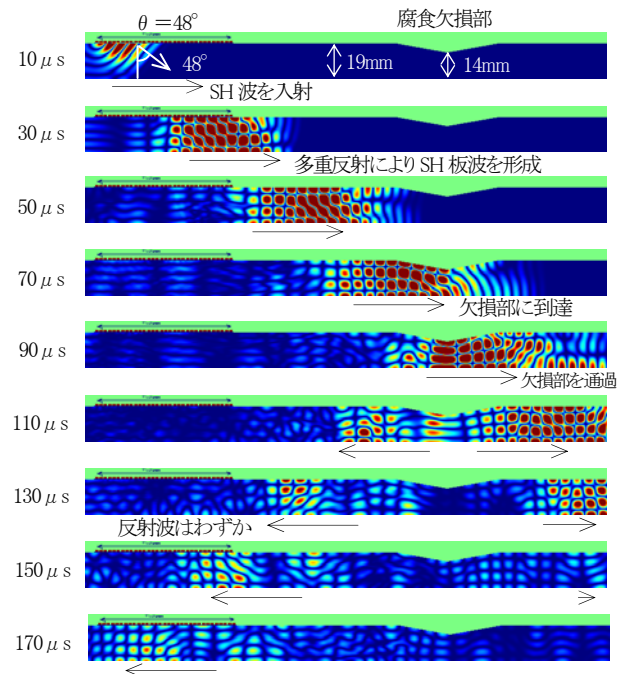
図-3.10 鋼板中の腐食欠損への SH 板波の伝搬数値シミュレーション

図-3.9 に腐食を模擬した三角溝に対する探傷イメージを示し、図-3.10 に伝搬数値シミュレーションの結果を示す。図-3.10(a)には、遮断周波数 f_c と等しくなった時の伝搬角度 θ よりも大きい周波数の波の伝搬状況を示し、図-3.10(b)には、遮断周波数 f_c と等しくなった時の伝搬角度 θ よりも小さい周波数の波の伝搬状況を示している。同図(a)では、多くの成分は腐食を模擬した三角溝を通過している様子を示しており、同図(b)では、多くの成分が腐食を模擬した三角溝を通過せずに反射される様子を示している。

(a) SH 波(3 次モード)の角度 = 48° (周波数 0.382MHz)

(b) SH 波(3 次モード)の角度 = 38° (周波数 0.324MHz)

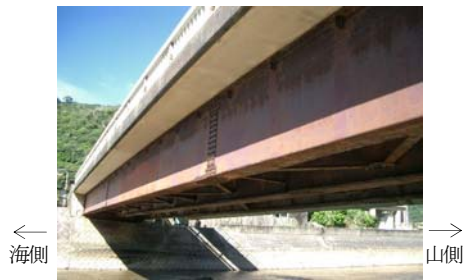
写真-4.1 腐食劣化の生じた橋の全景(2007年7月)

写真-4.1 に対象橋梁を示す。本橋は、橋長 35m の無塗装仕様の耐候性鋼を使用した道路橋 (鋼単純合成桁) であり、1981 年に建設されたものである。沖縄県北部に位置しており、厳しい腐食環境の下、著しい腐食劣化 (写真-4.2) が生じたため、2004 年に全面通行止めとなり、その後、腐食劣化の進行により撤去直前の 2009 年 7 月に崩落に至ったものである。

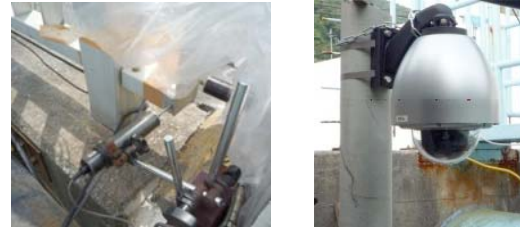
図-4.1 変位、カメラ画像の計測状況

a) 変位計測 b) カメラ画像計測

図-4.1, 4.2に計測に用いた装置の設置箇所を示す計測項目は、外力と変状を把握するために、カメラ画像、加速度、変位、風向風速とした。

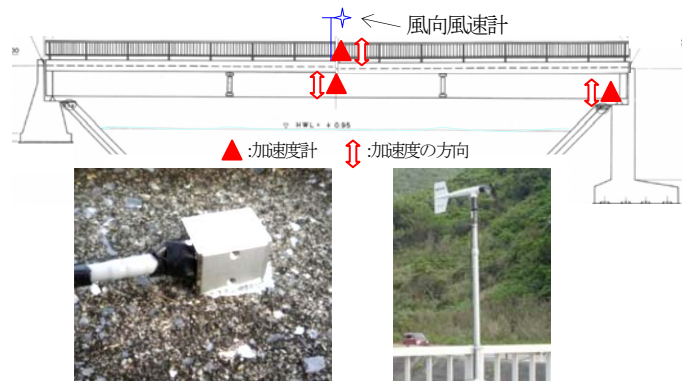
図-4.2 加速度、風向風速の計測状況

a) 加速度計測 b) 風向風速計測

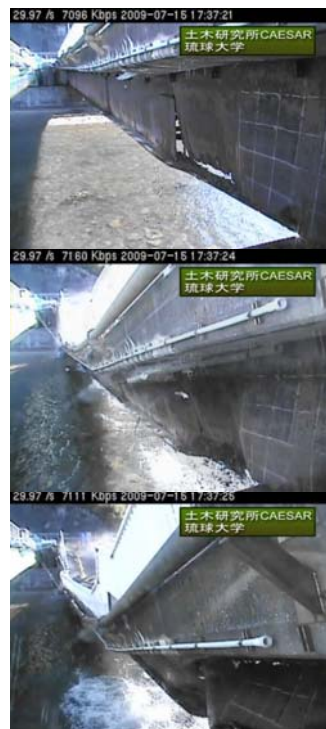
写真-4.4 崩落の瞬間のカメラ画像

写真-4.4に、崩落の瞬間の画像の一部を示す。崩落の起点は山側のG3主桁南側橋台の桁端部(写真の主桁奥側)であった。前述のとおり、同部位及び隣接するG2主桁には、破断等の著しい腐食劣化が発生しており、同部位の破壊の進行により崩落したものと考えられる。
