落石対策工の設計外力及び補修・補強に関する研究

担当チーム：寒地構造チーム、寒地技術推進室

【要旨】

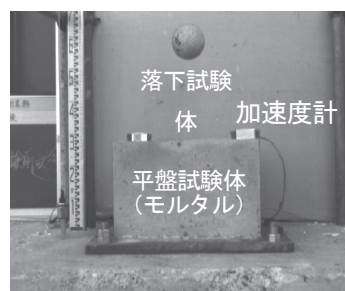
写真-1には、高速度カメラで撮影した室内実験状況を示す。本実験は岩体あるいは岩球体を、落下高さを任意に変えて平盤試験体に衝突させる自由落下試験である。

写真-1 室内実験状況（自由落下試験）

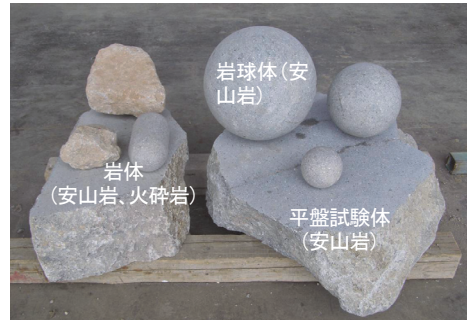
写真-2には、室内実験で用いた試験体を示す。試験体は後述の現地実験や落石挙動解析を行う研究対象斜面の近傍から採取した岩体より作製した。

落下試験体は岩体(安山岩・火砕岩)と岩球体(安山岩)の2種類とし、岩球体については大きさの異なる3種類を作製した。各岩球体の直径および質量はそれぞれφ10cm 1.3kg、φ20cm 10.8kg、φ30cm 35.5kgである。

写真-2 室内実験で用いた試験体

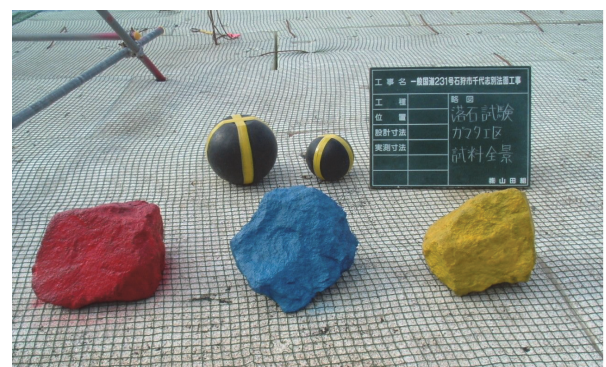
現地実験には、写真-4に示すように岩体及びゴムボールを用いた。岩体の直径は30cm程度、ゴムボールの直径は30cm、20cmである。ゴムボールはDEMの要素が球体であることから、球体の落下軌跡を把握するために用いた。

写真-4 現地実験の落下試験体

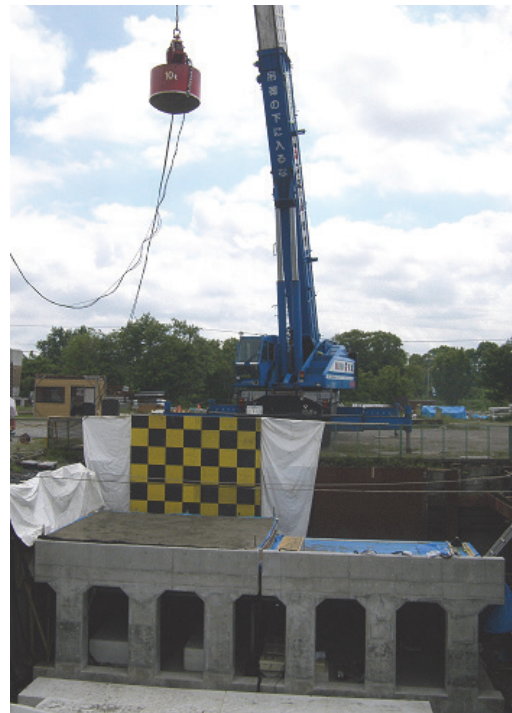
敷砂緩衝材の緩衝効果については、既往の敷砂緩衝材の有無によるロックシェッド模型を用いた比較実験（写真-5）の結果では、終局と定義（破壊形態は違う）した場合の緩衝材の有無による入力エネルギーの比較では40倍の違いが確認されている。

写真-5 緩衝材の有無によるロックシェッド模型の衝撃載荷実験状況

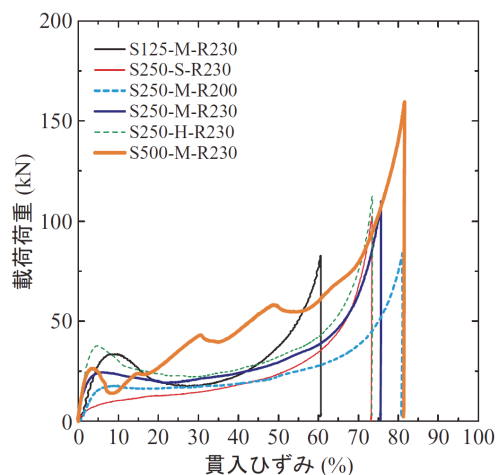
図-9 には、载荷荷重と貫入ひずみの関係を示している。いずれの実験ケースにおいても図-8 に示した载荷点直下の荷重計により計測された応力-貫入ひずみ関係よりも载荷初期の立ち上がり勾配が明瞭に示されている。また、図-8 に示す载荷点直下の最大応力値はいずれの実験ケースにおいても12 MPa程度であったが、载荷荷重の最大値は実験ケースによって異なる値を示している。

図-9 より、載荷荷重—貫入ひずみ関係における載荷初期の勾配は、敷砂厚が薄い場合ほど、また締固め度が大きいほど大きい結果となった。

図-9 載荷荷重—貫入ひずみ関係

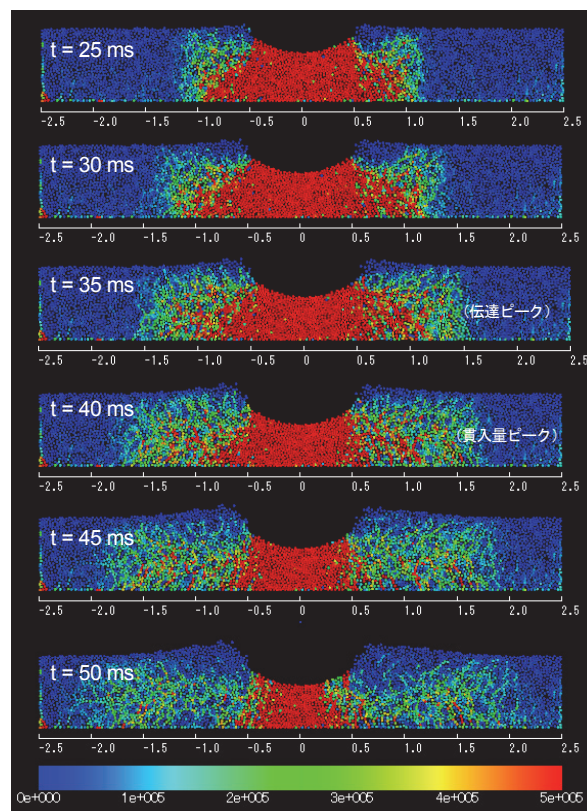
図-20 には、DEM 解析による敷砂緩衝材の内部応力状況をコンター図として示している。

図より、25 ms 以降においては高圧縮応力部分が水平方向に拡大し、35 ms 時に伝達衝撃力がピーク値となり、40 ms 時に重錘の貫入量が最大となり、以降、重錘を押し返す解析結果となっている。

図-20 敷砂厚 70 cm ($H = 10 \text{ m}$) 発生応力図

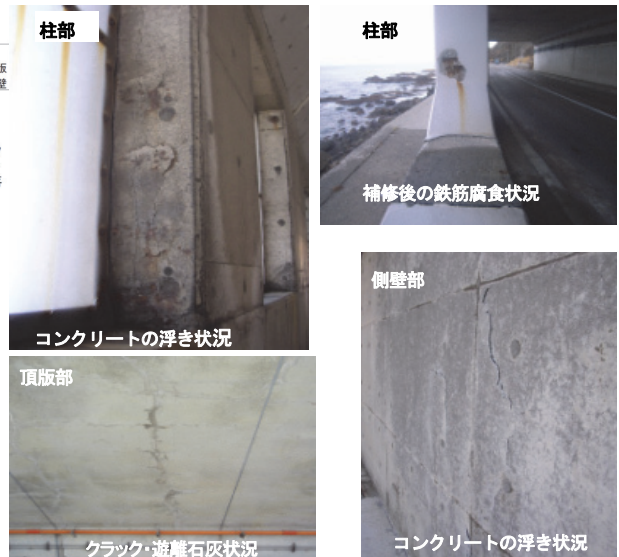
写真-8 日本海側の覆道の損傷状況

写真-8は日本海側の覆道の損傷状況であり、上述のように部位別に変状が多く発生していたのは柱部で、鉄筋露出や錆汁に観られる鋼材の変状も太平洋側の覆道より多かった。また、写真右上のように補修された箇所においても、鉄筋の腐食により剥落している状況が見られた。

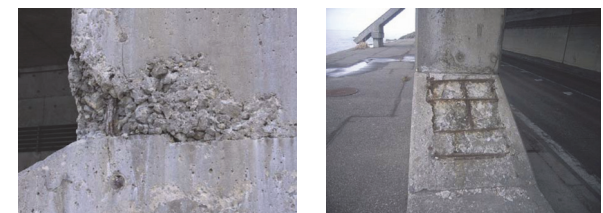
写真-9は、日本海側の柱基部の鉄筋の一部が露出している状況である。左側は施工時の施工不良によるものと思われるジャンカ箇所、右側は鉄筋かぶり不足の箇所のコンクリートが剥離し、鉄筋が露出している状況である。

写真-9 覆道柱部の損傷状況 (鉄筋露出)

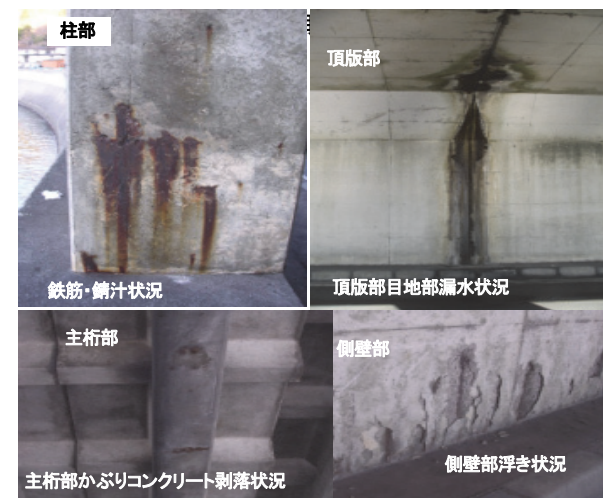
写真-10は太平洋側の覆道の損傷状況である。コンクリートの浮きや剥離のほか、写真右上のように頂版目地部に漏水が発生している状況も見られた。

写真-10 覆道柱部の損傷状況 (鉄筋露出)

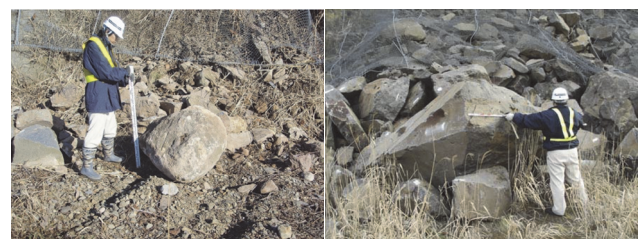
写真-11は、日本海側の覆道上における落石状況の例である。

本調査の結果、日本海側の72%の覆道で、太平洋側で73%の覆道において、覆道上に至るような落石の事例を確認した。落石の状況としては、設計時の落石径程度のものから、写真下のように設計時の落石径を大

写真-11 覆道上の落石状況

きく上回る落石の発生も確認された。

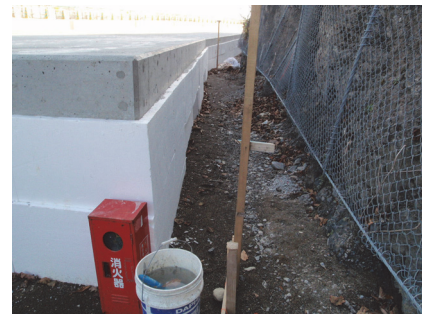
また、近年、三層緩衝構造による補強事例が見受けられる (写真-12) が、これは道路防災点検などの実施により、建設当時の設計荷重以上の落石が想定される場合の対策の一つとして実施されたものである。

写真-12 三層緩衝構造による覆道補強対策

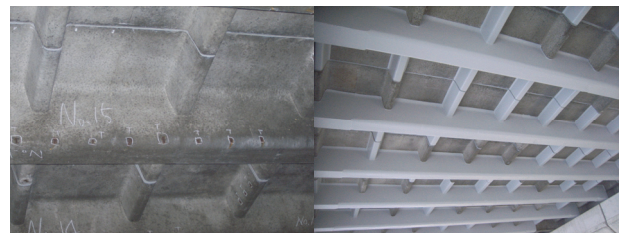
頂版部での補修としては写真-13に示すように、PC落石覆道の主桁、横桁に対するコンクリート片剥落防止対策として、繊維混入による塗装の事例がある。

写真-13 PC製落石覆道頂版部の繊維混入塗装による対策例

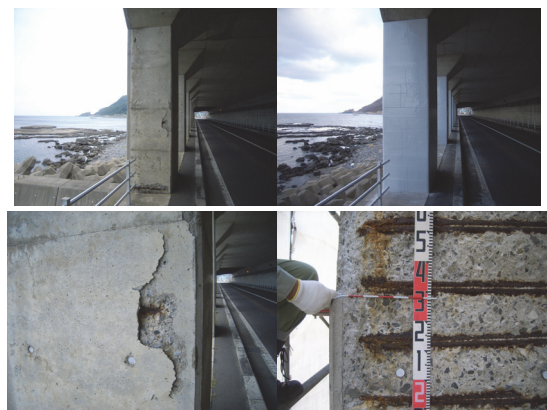
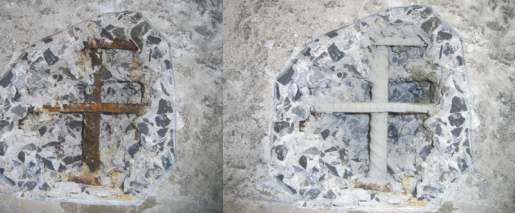
柱部に関しては、写真-14に示すように浮きコンクリート部を除去し、鉄筋の錆を除去し、鉄筋に防錆材を塗布した後、ポリマーセメントにて補修している事例や、写真-15に示すように柱部のせん断耐力の向上を目的とした、アラミド繊維補強の実施例が顕著となっている。

写真-14 柱部の補修・補強の状況例
