## 積雪寒冷地における既設 RC 床版の損傷対策技術に関する研究

担当チーム：寒地構造チーム

# STUDY ON REPAIRING METHOD OF EXISTING RC DECK SLABS IN COLD, SNOWY REGIONS

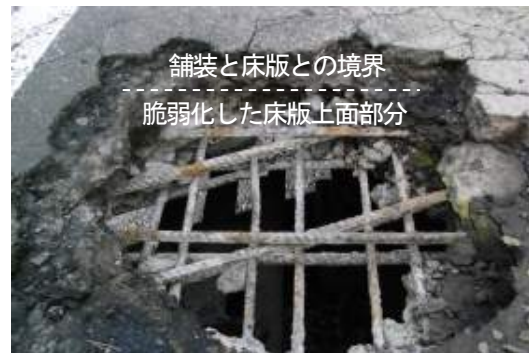
写真-1 脆弱化後の RC 床版の陥没

近年、道路橋の RC 床版においては、橋梁の老朽化や、交通量の増加及び過積載車両の増加等に伴う床版の陥没が数多く報告されている。陥没部において、積雪寒冷地では、写真-1 に示すように陥没部周辺のコンクリートが凍結融解作用によって脆弱化しているケースが多い<sup>1),2)</sup>。したがって、陥没部の補修に当たっては、陥没部周辺の脆弱化したコンクリートを確実に除去し、補修コンクリートと既設床版との一体性を確保することが重要である。また、車両の走行位置と陥没部の補修位置との関係が床版の疲労耐久性に及ぼす影響の評価も必要となってくる。

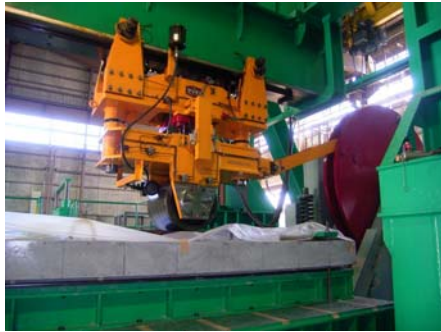
写真-3 輪荷重走行試験機

実験には、クランク式の輪荷重走行試験機（写真-3）を用い、床版中央から走行方向前後 1,000mm（全長 2,000mm）の範囲に輪荷重（載荷幅 500mm）を連続走行させた。試験体の端部は、支持桁上に丸鋼を介して回転のみを許容する 2 辺単純支持とし、走行方向の端部は床版の連続性を考慮し、H 鋼横梁による 2 辺弾性支持とした。
