積雪寒冷地に対応した橋梁点検評価等維持管理技術に関する研究

RESEARCH FOR DAMAGE APPRAISAL TECHNOLOGY AND THE MAINTENANCE TECNOLOGY FOR THE BRIDGE IN SNOWY, COLD REGIONS

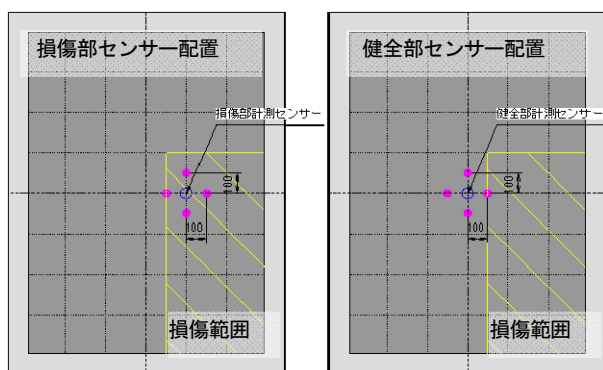
図-2 実験パターン 1

実験は、損傷が打撃の入力に影響を与えるのか、出力に影響を与えるのかに着目して実施した。図-2 および図-3 にあるようにセンサーを設置し、赤丸の位置で打撃を実施した。図-2 のケースは、無損傷と有損傷箇所での記録取得を損傷の有無箇所での打撃入力を行い、その出力の違いについてデータを取得した。また、図-3 は、センサーと打撃入力箇所との 2 点間距離の影響も考察するためのケースである。なお、打撃実験者には、モデル RC 床版上面に存在する損傷を伏せた状態で行った。

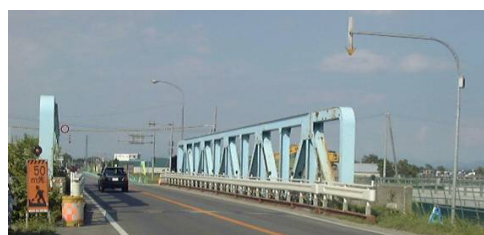
写真-1 調査対象橋梁

本年度は、写真-1 に示す昭和 43 年に架橋された一般国道橋梁を対象に塩害および凍害に着目した現地 RC 床版点検を実施した。現地調査においては、橋梁点検を基本として近接目視を実施し、外観による損傷箇所特定およびその分布や材料劣化を調査するためにコア採取を行い、材料試験を実施した。さらに上面舗装撤去後の RC 床版コンクリート上面の損傷状況舗装を切削によらずに撤去した上面部を図-4 に示す位置で点検を実施した。

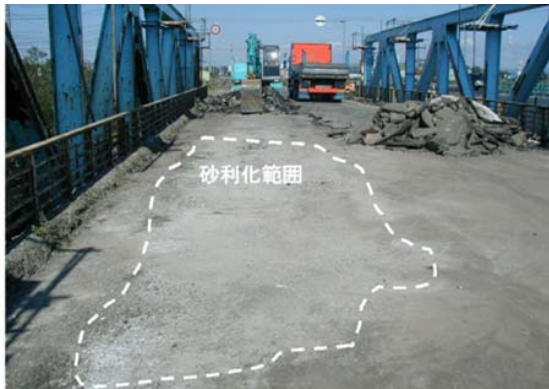
写真-2 RC床版コンクリート上面の損傷箇所

写真-2内の波線で示す、直接輪荷重を受けていた箇所の損傷が顕著で、コンクリートの砂利化が上面鉄筋の深さまで達している箇所も存在している。しかしながら、下面状況は、二方向クラックがあるもののひび割れ幅が0.1mm以下で、密度も1~2m/m²程度であり、直ちに補修となる程度ではないため、定期点検結果における下面目視点検からのみでは、上面の大きな損傷を想定することは不可能な状況もあることが、調査結果より明確となった。

また、現地で採取したコアより、中性化・アルカリ骨材反応試験を実施したが、その影響は確認できなかった。さらに上面からの塩分量試験では、塩化物イオン濃度が腐食発生限界濃度に近い1.14kg/m³であった

が、鉄筋の発錆は確認されず、耐久性低下となる状況に無いことを確認した。

このことから、調査橋梁の劣化主要因は、凍害である可能性が高いと判断される。

(1) 凍害劣化損傷が主要因となっていた RC 床版を調査することにより、下面からの目視点検では限界があることが明白となった。
