## 河川結氷災害の現象の解明及び災害対策技術の開発

担当チーム：寒地河川チーム

北海道東部に位置する渚滑川で発生したアイスジャムについて、現地観測データを用いて現象の解明を試みた。その結果、アイスジャム現象は、気温の上昇により雪が解けて河川の流量が増加し、水位が上昇し河氷が持ち上げられ、河氷は解氷し下流へと流れ、川幅の狭い地点で滞留した。滞留した河氷は流水面積を狭めたため、急激に水位が上昇したことが明らかとなった。また、2011 年 3 月の東北地方太平洋沖地震による津波の結氷河川への影響を把握するために、太平洋岸に河口を持つ鶴川において、現地観測を実施した。その結果、津波により河川の氷が破壊および河道内に堆積しアイスジャムが発生したこと、また大量の漂流氷板が発生し、高水敷、樋門吐き口周辺に堆積したことが明らかとなった。

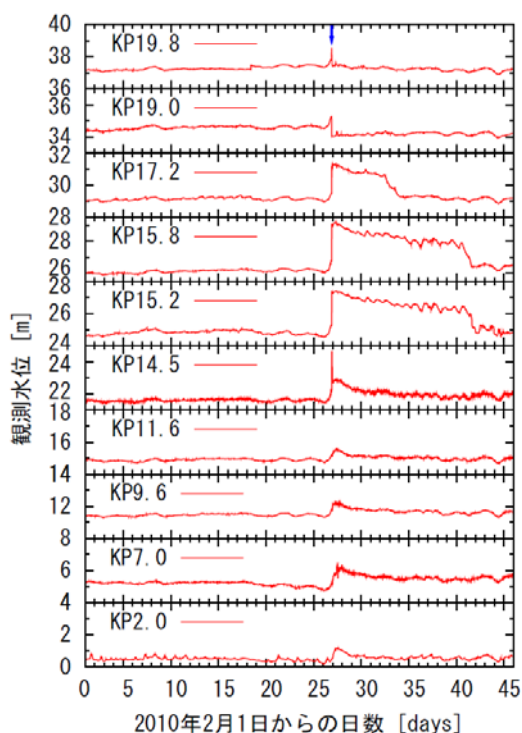
図 - 2.2 アイスジャム発生前後の観測水位

河川管理のための水位計は渚滑川4箇所、立牛川1箇所設置されているが、本観測では、これとは別に、渚滑川10箇所で水位計および水温計を設置した。本観測で測定した10分毎の観測水位を河川縦断的に並べたものを図-2.2に示し、同様に観測水温を図-2.3に示す。

図-2.2より、上流のKP19.8で2月26日21時30分に水位が急激に上昇しており(図中の矢印)、その後、水位は下がっている。この急激な水位上昇の下流への影響は、KP19.0では水位が急激に上昇し、その後、水位は下がっている。KP17.2、KP15.8、KP15.2では、水位は約2.4m、約3.1m、約2.9mと急激に上昇し、その後、なだらかに水位が下降している。KP14.5では、水位は約3.2mと急激に上昇するが、その後、直ぐに水位が下降している。これより下流の地点は、水位は上昇するが、上流の地点ほど水位は急激に上昇しない。

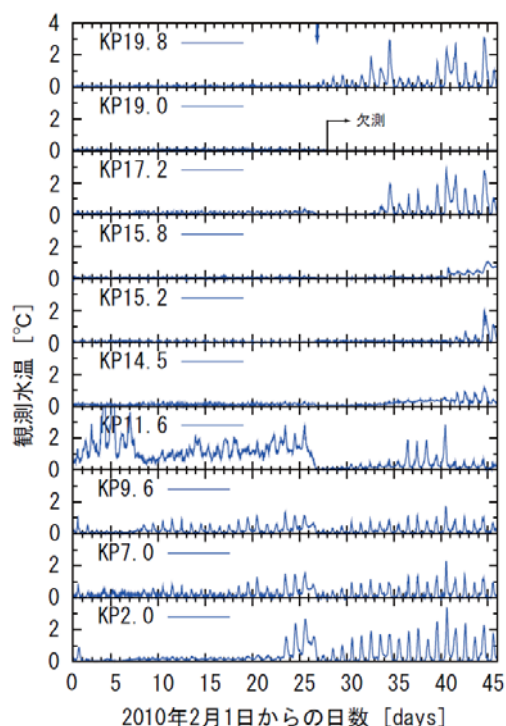
図 - 2.3 アイスジャム発生前後の観測水温

図-2.3より、上流のKP19.8では、急激な水位上昇(図中の矢印)の後に、水温は日変動で上昇および下降している。KP17.2、KP15.8、KP15.2では、アイスジャムにより上昇した水位がなだらかに下降した後に、水温が日変動で上昇および下降している。これらの現象は、大気を遮っていた河水が下流へと流下し、大気と流水との間で熱交換が開始されたため、水温が昇降したと推察できる。KP11.6では、アイスジャム発生前は水温が高いが、アイスジャム発生後は水温が低い。この要因について、KP11.6の上流で合流する支川(中渚滑川25線川)の水温が高いことや、地下水や地熱の影響などが考えられるが、現在のところ要因の特定には至っていない。KP2.0では、アイスジャム発生直前に水温が上昇している。アイスジャム発生直前の気温は高く、KP2.0の上流の間では完全結氷していない地点があるため、これらの地点で気温上昇により水温が高くなり、上流で温められた流水が下流のKP2.0へと流下したためと推察される。

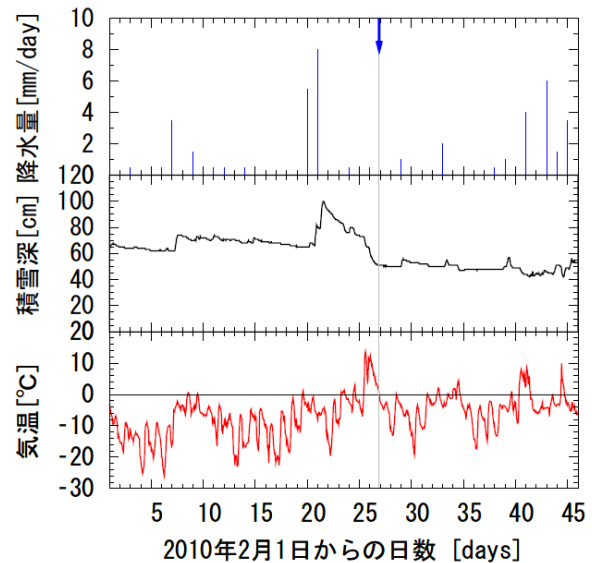
図-2.4 アイスジャム発生前後の気温、積雪深、降水量(気象庁：滝上地点)

アイスジャム発生要因である2月26日21時30分の水位の急激な上昇について検討を行う。アイスジャム発生前後の気温、積雪深、降水量を図-2.4に示す。急激な水位上昇があった時期は矢印で示し

た。図-2.4の気象庁のアメダスデータである降水量は、ある時間内に降った雨や雪などの量であり、雪などの固形降水の場合は溶かして水にした時の量となるため、降水量が雨か雪かを明らかにする必要がある。本研究では、降水量が増加し積雪深が増加している場合は雪とし、2月7日、20日、21日の降水量は雨ではなく雪であると判断した。

図-2.4の急激な水位上昇が起きる前において、降雨はなく、気温はプラス10°Cを超えて積雪深が減少していることから、融雪が促されたと考えられる。このため、急激な水位上昇は、融雪水が河川へと供給され流量が急激に増加したことが原因と推察できる。なお、急激な水位上昇が起きた後について、気温は零下になっていることから、アイスジャムにより滞留した河水は融解しづらい状況下であったと推察できる。

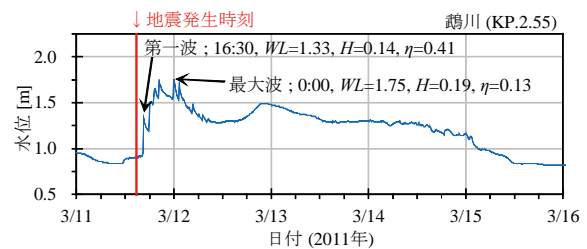
図 - 3.2 鵜川における地震発生後の水位記録

図-3.2 に示したのは鵜川水位観測所（KP.2.55）における 10 分間隔の水位記録である。3月11日 16:30 頃に河川津波の第一波による水位変動を記録しており、侵入直前水位（約 0.90 m）からの変動量は 0.41 m である。これは他の 1 級河川における観測値より小さい。第一波以降、概ね周期  $T_s = 60$  分～90 分で河川津波の侵入が認められた。しかし概略的な水位変動傾向としては河川津波によるものとしては特異である。11 日から 12 日にかけての深夜 0:00、鵜川で一度 1.75 m まで上昇した水位は、上記  $T_s$  の高周波成分を伴って水位変動を継続しつつも緩やかに減少し、12 日の正午頃に極小値を記録した後再び上昇を始め、12 日の 22 時頃に第二のピークが現れた。その時刻から初期水位より 50 cm 程度高い水位が暫く継続し、16 日までにかけて、ゆっくりと水位が低下している。このような水位変化はアイスジャム<sup>5)</sup>の解氷時の水位挙動に類似している。次節で詳述する現地調査結果もアイスジャムの発生を示唆するものである。

写真-3.3 のように、鵜川水位観測所から約 250 m ほど下流で高密度に氷板が集積している様子が確認され、かつ、図-3.2 の水位記録からも一度上昇した水位が長時間継続し、緩やかに解消される傾向が記録されたことから、鵜川においては河川津波によるアイスジャム（氷による河道閉塞）が発生した可能性が高いと考えられる。

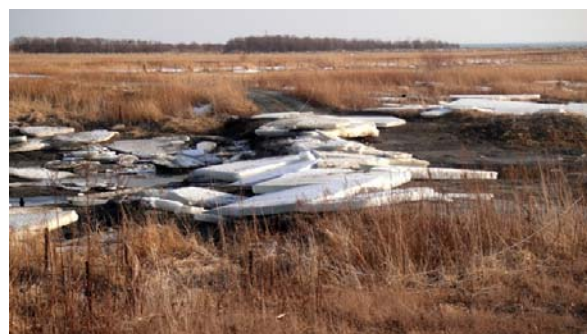
写真 - 3.2 旧川跡を横切る管理用道路に打ち上げられた巨大氷板 (KP.1.13 R)

河口付近右岸、旧川跡での氷板痕跡を写真-3.2 に示した。管理用道路の上に大きさ 5 m を超える氷板が折り重なるように打ち上げられており、また、この周囲において旧川の水面近傍にも顕著な氷板堆積物が別途確認されている。最も大きいもので長辺 7 m、厚さ 30 cm 程度の三角形形状の氷板が確認され（写真-3.3）、河氷の密度を  $900 \text{ kg/m}^3$  と仮定すると調査者の乗っている氷板の重量は概ね 4~5 トンと推定された。

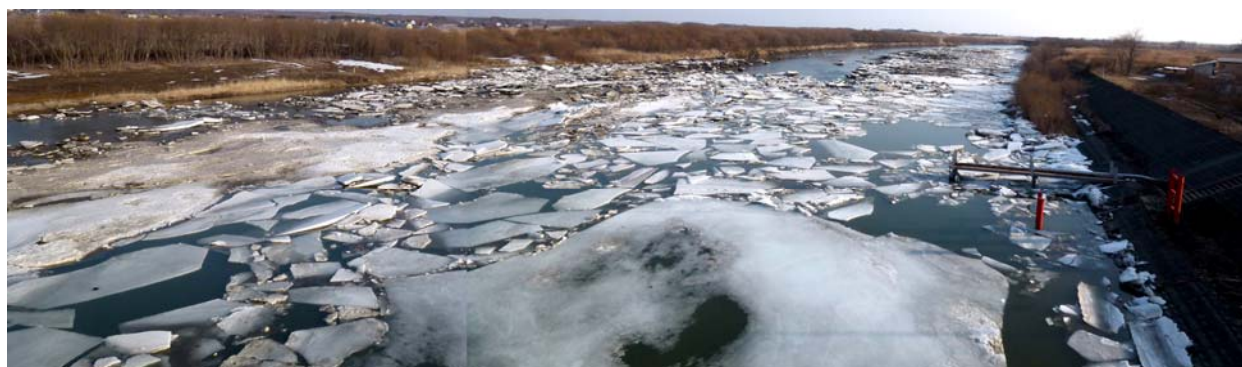
写真 - 3.5 鵜川において津波遡上に誘発されたと考えられるアイスジャムの概況

次に、KP.2.60 地点の鶴川橋より撮影した水位観測所近傍の様子を写真-3.5 に示した。鶴川では、KP.2.40 付近の水面幅が縮小している部分で氷板が集中的に堆積して河道を閉塞している様子が確認された。同写真で KP.2.55 の水位観測所管理橋の全長は 14 m である。図-3 に示したように鶴川では鶴川橋付近から下流にかけ、左右岸にそれぞれ砂州が発達している。そのため KP.2.40 付近で水面幅が狭く

3/13 16 時頃撮影、写真右に KP2.55 鵜川水位観測所が写っている。鵜川は概ね KP1.90~KP2.50 付近までの右岸側、KP2.40~KP2.70 付近までの左岸側にそれぞれ砂州が発達しているが、撮影当時はいずれも無数の氷板が堆積していた。

このアイスジャムは、次のような過程で発生したと考えられた。津波来襲前、水面をカバーするように結氷を生じていた鵜川下流部に、津波第一波が来襲して、結氷が破壊され無数の漂流氷板が発生し、引き波によって水深の小さい、あるいは川幅の狭い地点に堆積し、堰を形成したために上流側の水位を上昇させたものと推測される。

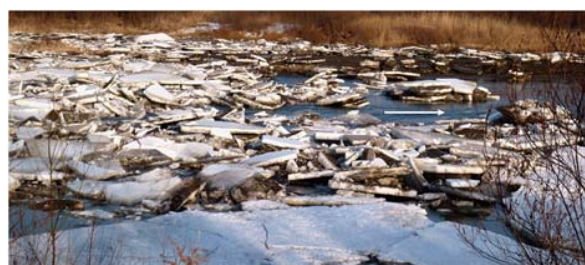
写真 - 3.6 アイスジャムの先頭部  
(KP2.30 R 付近より撮影)

なり、かつ流心が曲がるように流れている。水面幅の狭くなった部分を右岸側から撮影したものを写真-3.6 に示した。多数の氷板が折り重なるように堆積して堰のようになり、そこから下流では氷板堆積物が少ないことがわかる（写真-3.5, 3.6）。
