耐震対策済み堤防の再評価・再補強に関する研究

担当チーム：地質・地盤研究グループ（土質・振動）

RESEARCH ON RE-EVALUATION AND RE-RETROFITTING OF SEISMIC COUNTERMEASURED RIVER LEVEE

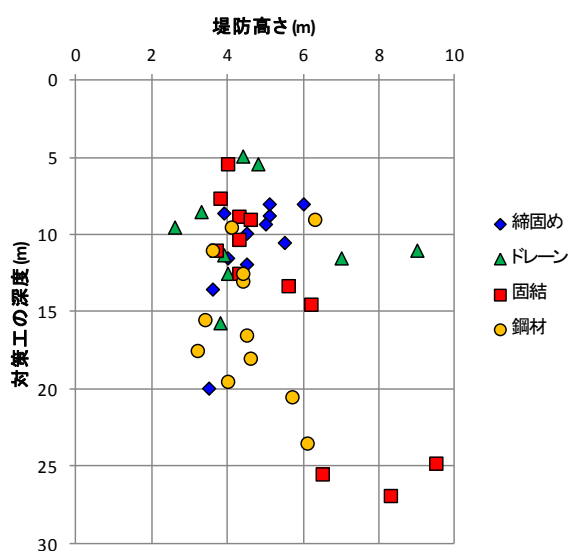
次に、堤防高さとの関係を図-2.3に示す。ここでも対策工法による違いは特に認められないが、堤防高さが大きくなるほど対策工の深度が深くなっているという一定の傾向が認められる。この他にも、最深部の液状化層の下面がどこに位置するかという点も、対策工の寸法の大きな決定要因となっているものと考えられるが、各堤防断面における液状化層の位置を特定するための十分なデータを得ることができなかったことから、こ

図-2.3 堤防高さとの関係

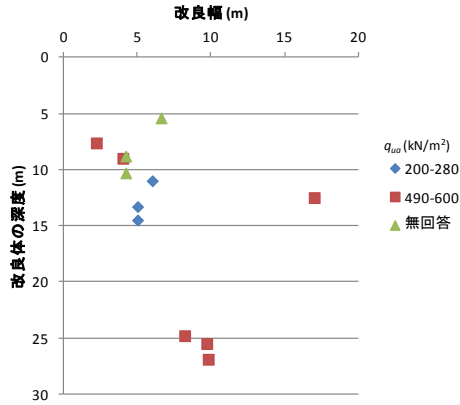
固結工法の打設形状は、全ての事例について格子状であった。改良強度 q_{ua} は 200~280kN/m² が 3 事例、490~600kN/m² が 6 事例、無回答が 3 事例であった。図-2.7 に示す改良体の寸法との関係を見ると、 $q_{ua} = 200 \sim 280 \text{kN/m}^2$ の事例は改良体の深度が 15m 以下、改良幅が 6m 以下と比較的寸法の小さなものに限定されている。

図-2.7 改良体の寸法と設計強度 q_{u0} の関係

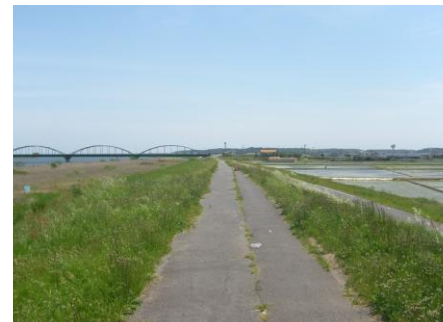
図-3.1、写真-3.1に代表的な対策箇所の断面図、被災後の状況を示す。当該箇所では川裏側の尻部にグラベルドレーンによる液状化対策が実施されている。被災後の状況から、目立った変状は認められていない。

写真-3.1 液状化対策実施箇所の状況（利根川右岸 27.75k-51m～28.0k-1m）²⁾

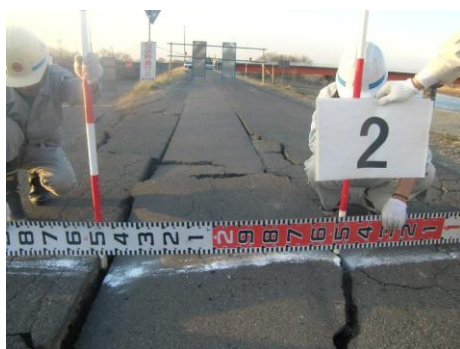
次に、地震による堤防の変状を抑制した対策工を対象に、有効応力解析を行った結果を示す。本報では、小貝川右岸31.8kp付近(上蛇地先)に関する解析結果を示す。被災状況を図-3.4に示す。本地点は、堤内地盤に三日月湖が残存していることから旧河道であるは明らかであり、現堤防と旧河道が交差する箇所付近において局部的に、天端の陥没、天端から裏のりにわたる縦断亀裂等の変状が生じた。天端の沈下量は最も大きな箇所でも40cm程度である。また、堤内側の三日月湖の矢板護岸に大きな残留水平変位が生じたが、一方で、川表側には顕著な変状が確認されず、変状は川裏側に集中して生じていた。

(a) 平面図

(b) 天端付近の状況
図-3.4 被災状況

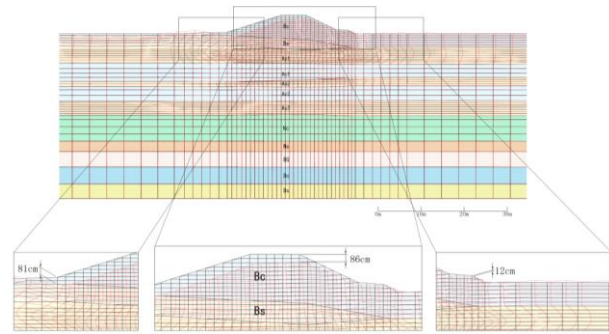
これに対し、遮水矢板がない状態を想定したCase2、液状化対策として25.5mの鋼管矢板(L75×75×9 900-16)が設置された状態を想定したCase3の解析結果をそれぞれ図-3.8図-3.9に示す。Case2では、As1層が川表側においても堤防の外側に大きくはらみ出すように変形し、結果として天端の沈下量はCase1より大きくなっている。

(a) 変形図

(b) 過剰間隙水圧比の最大値分布

図-3.8 Case2 の解析結果

これは、表のり尻に設置されていた遮水矢板が、基礎地盤の側方伸張変形を抑制する効果があったことを意味する。写真-3.2 は、本堤防の応急復旧として、表のりの表土の切り返しを行っている状況であるが、遮水矢板の設置位置から川側（写真の右側）の護岸上面がわずかに隆起している状況が見て取れる。この様子から、実際にも堤体直下の地盤が側方に伸張変形しようとし、これを遮水矢板が川側の地盤の受働抵抗を得て抑制したものと考

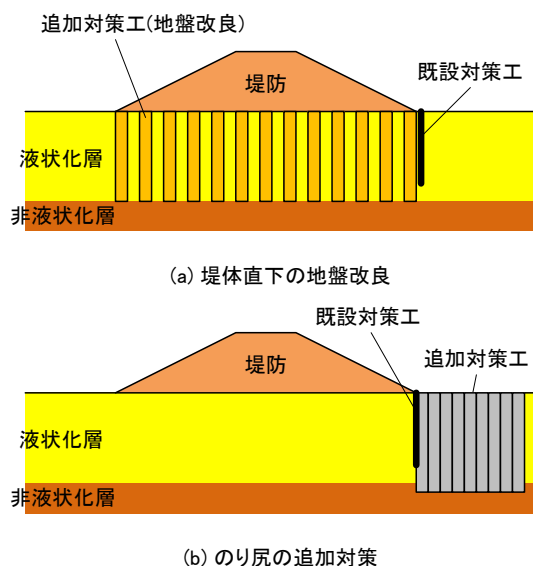
対策済み堤防の再補強の方法としては、大別すると、①堤体直下の地盤改良を行う方法、②のり尻に追加対策工を設ける方法の2つが挙げられる。以下、これらの方法の詳細について述べる。

図-4.2 対策済み堤防の再補強の方法
