積雪寒冷地における河川用機械設備の維持管理手法に関する研究

担当チーム：寒地機械技術チーム

【要旨】

A STUDY ON MAINTENANCE METHODS FOR RIVER MECHANICAL EQUIPMENT IN COLD, SNOWY REGIONS

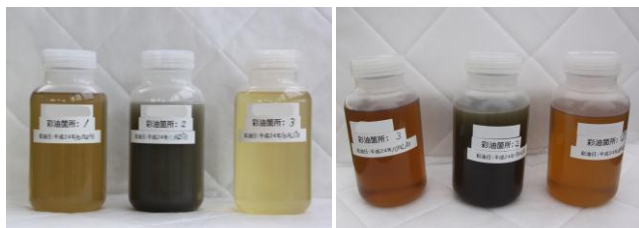
写真－2 潤滑油採油検体例

ングチューブを新しいものに交換し、クロスコンタミネーション（サンプル間での混入）の防止に努めた。採油量は、各箇所 500ml 程度とし、潤滑油が機械内

部で均一な状態になるように樋門の開閉操作を十分に行ってから採油した。採油検体例を写真－2に示す。

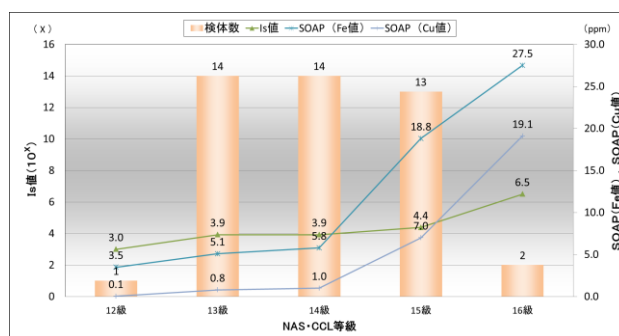
図-10 NAS-CCL 等級別摩耗状況

耗分析と計数汚染度の関係について NAS12 等級以上の評価となった潤滑油を CCL13~21 等級に細分化した上で評価した。なお、対象検体は水分による錆の発生が金属濃度 (Fe 値) へ影響を与える可能性があることから、水分値が基準値を大幅に上回っていた 6 検体を除き、44 検体とした。

その結果、摩耗過酷度指数 (Is 値) 及び金属濃度 (Fe 値、Cu 値) は、NAS、CCL 等級の上昇に伴い上昇率が大きくなることを確認した (図-10)。潤滑油の汚染度の悪化は、ギヤやギヤボックスに使用されるベアリング (Fe)、又はベアリング保持器 (Cu) の摩耗状態へ影響を及ぼす。特に CCL15 等級を境に Fe 値、Cu 値が急激に上昇していることから油中に混入した異物が一定の数量を超えた際には、機器の摩耗促進への大きな影響があると考えられる。

(3) CCL13～21等級の潤滑油について金属濃度との評価を行い、CCL15等級以上について、金属濃度の上昇率

が大きくなることを確認した。

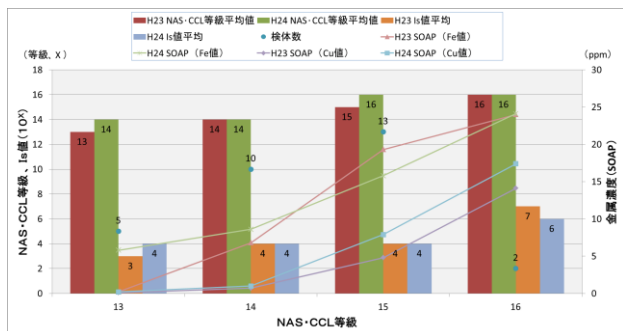
図-14 NAS・CCL 等級別摩耗傾向比較図

更に、計数汚染度別に平成 24 年度分析データとの傾向を整理した。比較可能検体は、30 検体である。摩耗過酷度指数 (Is 値) 及び金属濃度 (Fe 値、Cu 値) の関係を検証した。図-14 にその結果を示す。図から各項目は概ね上昇傾向であることが確認できた。特に金属濃度 (Cu 値) が上昇傾向にありベアリング保持器の摩

耗の進行が想定される。

また、平成 24 年度データを用い、1 年経過後の計数汚染度金属濃度 (摩耗状態) について確認を行った。その結果、計数汚染度の上昇に伴い金属濃度 (Cu 値) の上昇が確認された。

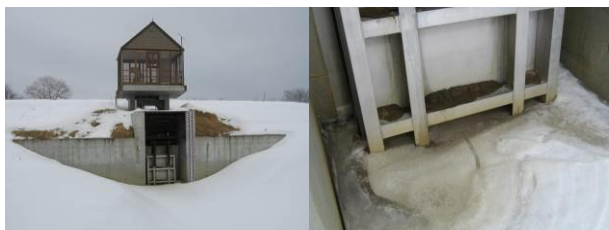
写真-3 オートゲート冬期状況 (道東地区)

道東地区では、他地区に比べ積雪深が多くはないが日平均気温が低いため 3 月上旬においても融雪が進んでおらず、調査対象樋門のゲート開口部の水路については、全て結氷している状態であった。自動開閉ゲートにおいては、扉体が結氷しており、開閉できない状態であった (写真-3)。その他のローラーゲート、スライドゲート、オーバーリンクゲートについては、扉体が全開状態で冬期管理されており、扉体が結氷しているという状態ではなかった。冬期工事箇所及び生活道路となっている箇所では、堤防除雪されている箇所もあった。

全道の冬期樋門の調査資料について整理し現況の確認を行った。その結果、ゲート開口部の水路については、各地区で違いが確認された。道東地区では3月でも結氷しており、道南地区では解氷しているという状態であった。また、道北地区は積雪の影響により、樋門設備に向かうことも困難な状況の箇所も確認された。自動開閉ゲートにおいては、扉体が結氷しており、開閉できない状態のものも確認された。また、ローラーゲートのローラー部の凍結も確認された。

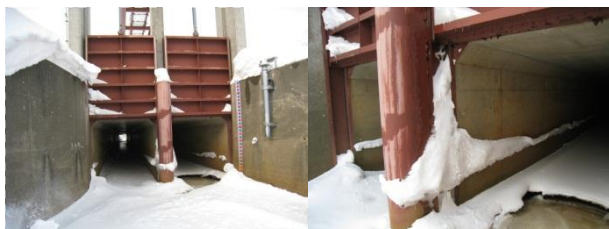
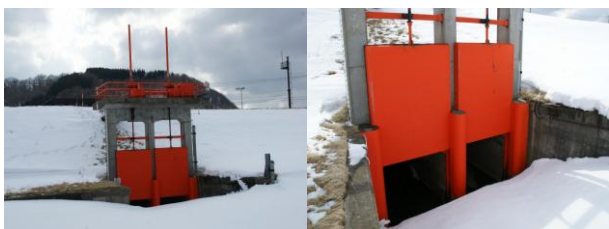
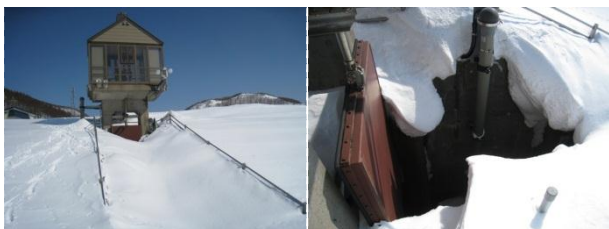
現況調査の結果、道南地区では、厳冬の 1 月から 2 月にかけては、多くの樋門で結氷や積雪の影響で樋門の開閉が不可能であった。しかし、水温や水量の関係で結氷しない樋門があることがわかった。また、厳冬期において堤防の除雪が実施されていない樋門が多くあり、厳冬期に樋門まで行くことが困難な場合があることが想定される。なお、3 月中旬には気温の上昇に伴い全ての樋門において開閉可能な状況であった。

道北地区では、積雪深が多い環境であり積雪により水路が埋没し、樋門の設置箇所の確認が困難なものもあった。

調査結果一覧を表-7に示す。写真-3～6に冬期状況の各地区における一例を示す。
