環境に配慮したダムからの土砂供給施設の開発及び運用に関する研究

キーワード：ダム貯水池、堆砂対策、潜行吸引式排砂管、現地実証試験

A STUDY ON THE DEVELOPMENT AND THE OPERATION METHOD OF THE SEDIMENT SUPPLY MEASURES FROM A DAM RESERVOIR CONSIDERING RIVER ENVIRONMENT

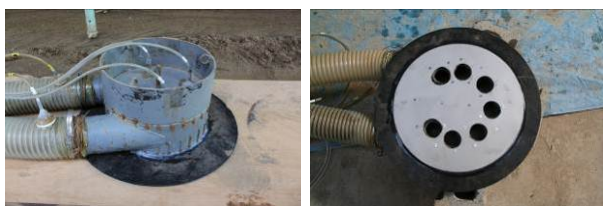
図4 平成25年度における検討最良形状(ケース4)

a) 排砂管吸引部 (左: 側面、右: 底面)

度潜行し、土砂吸引が進むとケース3の形状では、吸引部底面のゴムが吸引口に巻き込まれ堆砂面への追従ができなくなり、潜行速度がケース4に比べて遅くなったと考えられた。これらから、図-4に示す形状が、現時点において吸引部の堆砂面への追従に関する課題に対しては最良の形状であると判断した。

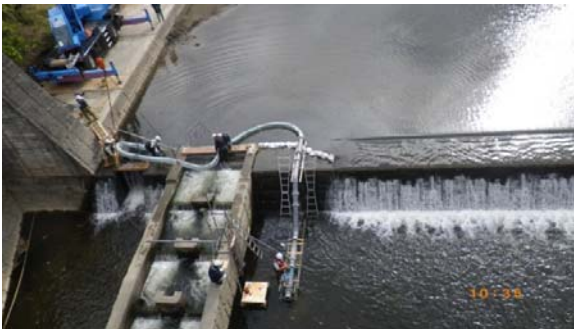
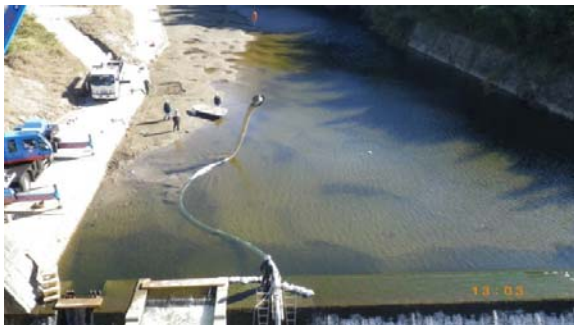
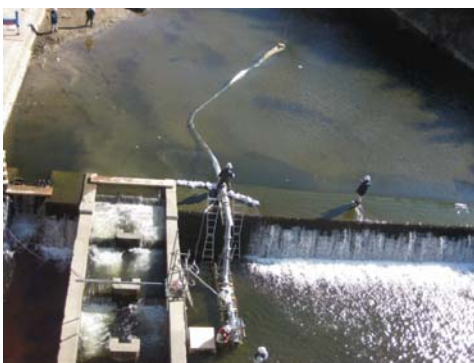
図-7 潜行吸引式排砂管設置状況(11/19)

図-8 潜行吸引式排砂管設置状況(11/19)

図-9 潜行吸引式排砂管設置状況(11/19)

以上の検討を行い、2013年11月18日に排砂管、計測機器、その他機材等を、茨城県つくば市の土木研究所つくば中央研究所から高滝ダム日竹貯砂ダムまでユニック車2台で運搬した。試験装置の概要図を図-5、図-6に示す。ダム上流は試験終了後に吸引部を回収できる等の構造とするため、試験実施中は、25t ラフタークレーンと吸引部を繋げた状態として、潜行吸引式排砂管（主に吸引部は鋼製、その他は繊維補強ポリ塩化ビニール樹脂管（質量9720g/m、許容圧力0.14MPa、許容曲げ半径1050mmで構成）を設置、ダム下流は土砂輸送部（硬質塩化ビニール管、電磁流量計、止水バルブ、アクリル管）を設け、貯水池の水位差のエネルギーを活用して排砂できるように、装置を設置した。試験を行う準備としての装置の設置手順は、図-6の土砂輸送部を貯砂ダムに固定した後、潜行吸引式排砂管を土砂輸送部に連結した上で、25t ラフタークレーンで吸引部を水中において吊りながら、徐々に管内を満水にした後、土砂輸送部も充水し、ダム頂部の管を真空状態として、下流端のバルブを一気に全開にし、サイフォンを形成させ、装置の設置を行った。潜行吸引式排砂管の設置時間は2時間程度で、比較的簡便に設置することができた。図-7～図-9に潜行吸引式排砂管の設置状況を示す。

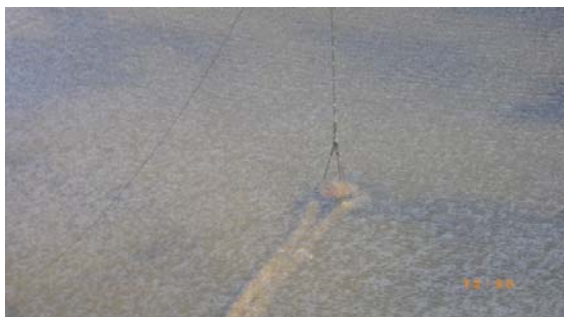
図-21 試験開始前の吸引部の状況 (11/20 12:30)

図-22 試験終了時の吸引部の状況 (11/20 13:10)

図-21~図-24に試験前後の排砂状況の写真を示す。図-21、図-22からは、土砂の吸引が進み、排砂に伴い、す

り鉢が形成されている様子が判る。今回のケースでは、吸引部が土砂中に潜行することではなく、常に吸引部が土砂上にある状態で土砂吸引が進行した。潜行しなかったのは、徐々に吸引部を潜行させたことや塵芥止めの存在が要因として考えられる。また、図-23、図-24を見ると、ダム下流へ潜行吸引式排砂管によって排砂された土砂を確認することができ、比較的小さな水頭差においても、

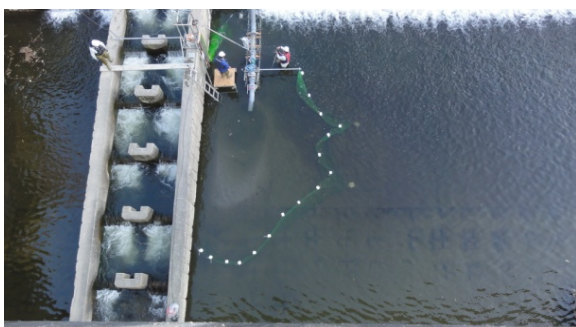
図-23 試験開始前の下流の状況 (11/20 10:16)

図-24 試験実施(ケース2)後の下流の状況(11/20 15:28)

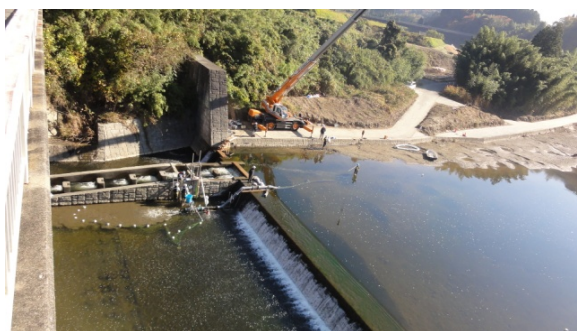
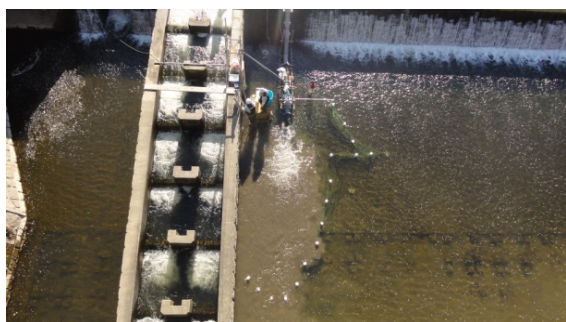
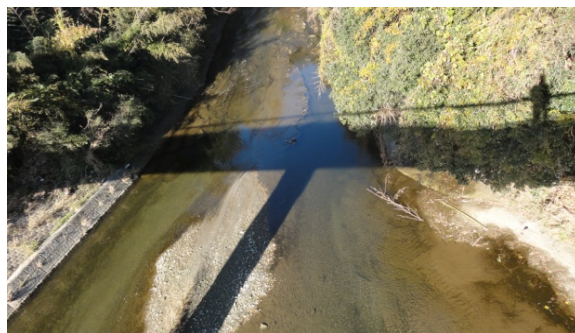
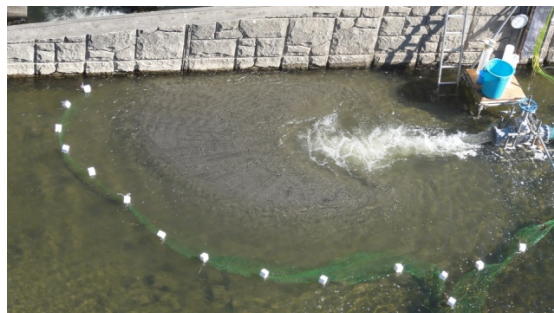
図-37 試験実施中の下流河川の状況 (11/22 9:37)

図-38 試験実施後状況 (11/22 10:37)

図-35 試験実施中の状況 (11/22 9:37)

図-36 試験実施中の排出口付近の状況 (11/22 9:37)

の発生はほとんどみられなかった。一方、図-35、図-36 から排砂口付近では前述のとおり濁度は比較的高くなったものの、図-37 のダム下流約 20m 付近では、貯砂ダムへの流入量が 0.75m³/s に比べ、排水量が約 75L/s と 1/10 であったため、希釈され、目視では下流河川への濁水の大きな影響は確認されなかった。また、図-38 にケース 3 終了時の排出口付近の土砂の排出状況を示す。土砂の排出により、排出口下流は土砂で覆われ堆積している様子が判る。この排出された土砂から比較的大きな礫を抽出したものを図-39 に示す。この礫を調査したところ、比重については 1.58~1.85 程度で比較的小さいものの、吸引部の吸引径よりも大きい長径で 140mm の礫も排砂されたことが判った。

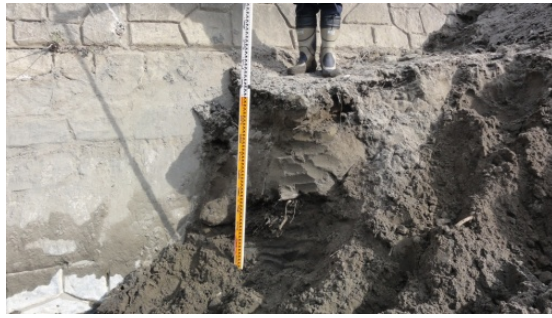
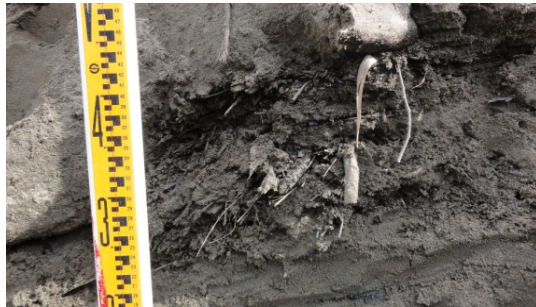
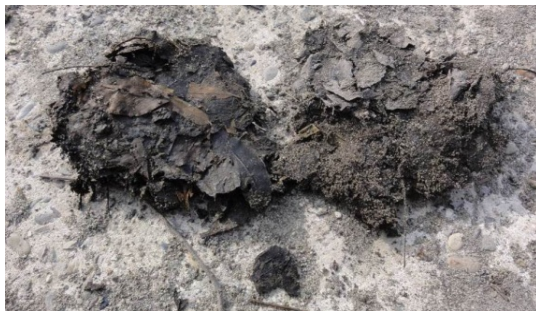
図-42 追跡調査時に発見した葉の層

図-43 追跡調査時に発見した葉の層 (拡大)

図-44 追跡調査時に発見した葉の層の例

年に1度水位を低下させて排砂工事を実施しており、概ね1m程度掘削していること、柱状サンプリングによる堆砂状況調査からは、図-42～図-45に示すとおり、概ね吸引部停止位置に厚さ10cm程度の葉の層が広く分布していることが判った。これらの位置関係を整理した図を図-45に示す。吸引停止位置、葉の層、掘削河床の高さがほぼ一致した。これらから掘削河床において葉が集積、

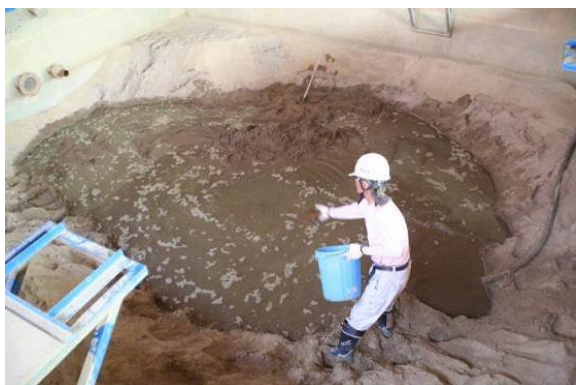
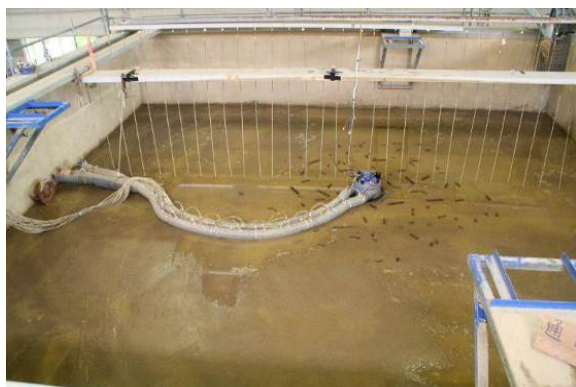
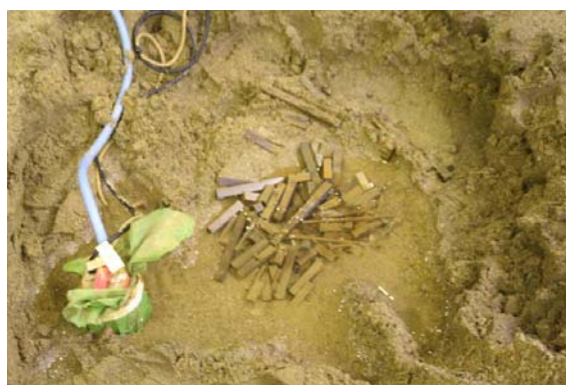
図-48 流木模型投入状況

図-49 室内実験実施前の状況

図-50 室内実験実施後の吸引部撤去後の状況

25年度においては、2.1で示した室内実験施設において、表-3に示す量の塵芥模型を含めた形で図-4に示す形状での土砂排出試験を通じて、流量調節設備の検討も行った。実験は図-48に示すとおり、塵芥模型を人力によってできるだけ均等に土砂に混入するようにし投入した後、図-49に示すとおり、潜行吸引式排砂管を堆砂面に設置して行った。実験の結果は、これまでの土砂のみの実験と同様に土砂の吸引・排砂が進むものの、試験後には図-50に示すとおり、吸引部底部に塵芥模型が集積することが判った。また、一つのケースでは、放流設備としてバタフライバルブを設置したことから、図-51に示すとおり、吸引部の底部に集積した塵芥模型が一気に吸
