塩害橋の予防保全に向けた診断手法の高度化に関する研究

担当チーム：橋梁構造研究グループ

## STUDY ON ENHANCED DIAGNOSTICS TOWARD PREVENTIVE MAINTENANCE OF BRIDGES AGAINST CHLORIDE-INDUCED DETERIORATION

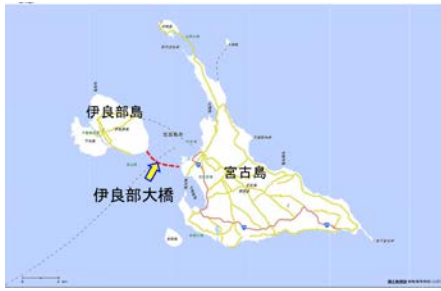
図-2.2.1 調査対象橋梁位置図

対象橋梁の伊良部大橋は、沖縄県の宮古島と伊良部島を結ぶ本橋部の橋長 3、540m の離島架橋である。平成 18 年に着工し平成 27 年 1 月の完成を目指して現在建設中である。架橋位置を図-2.2.1 に示す。

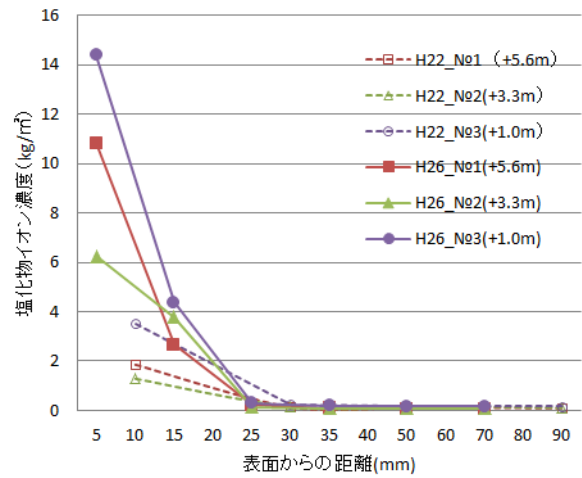
図-2.3.4 塩化物イオン濃度分布

図-2.3.4はP21橋脚の初期と約4年後の塩化物イオン濃度の分布を示す。

約4年経過した表面近傍の塩化物イオン濃度は初期からさらに高く変化した。表面から20mm以深の塩化物イオン濃度は初期とほぼ同様であった。

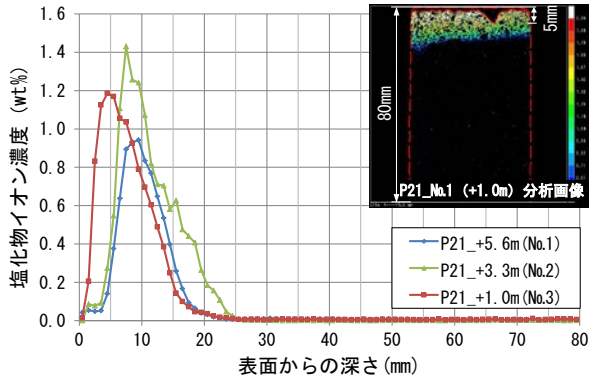
図-2.3.6 P21 塩化物イオン濃度分布 (EPMA)

EPMAによる計測結果を塩化物イオン濃度の表面からの深さ方向についての分布を図-2.3.6に示す。

表面から深さ5～10mmの範囲で塩化物イオン濃度が急

速に増加し最大値を示したが、20～25mm以深では、ほぼ0近くに収束しており、前述の電位差滴定法による計測結果とほぼ同様の傾向となった。

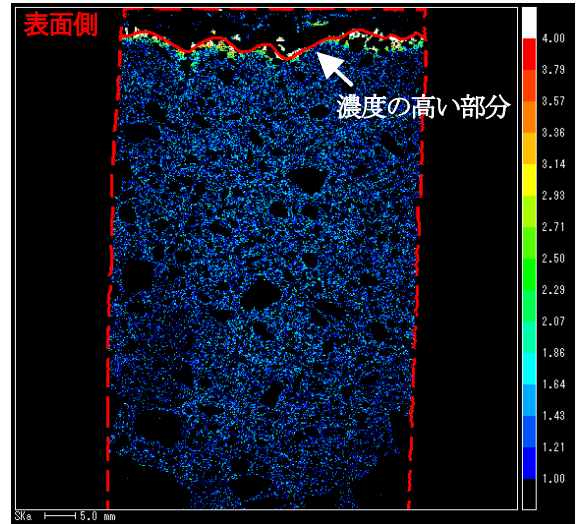
図-2.3.7 No.1 コアのEPMA分析結果 (測定物質: 硫黄)

中性化による硫黄の移動(濃縮現象)を確認するため、SO<sub>3</sub> (三酸化硫黄) の分布に着目した。No.1 コアのEPMAによる分析結果を図-2.3.7に示す。

炭素の侵入が見られた領域(図中の赤色実線)から奥側(画面下側)に2mm～3mm程度の深さで濃度の高い部分が見られた。

コア表面5mm～7mmの分布が認められない領域は、炭素の侵入領域と一致し、中性化による硫黄の移動(濃縮現象)<sup>5)</sup>が生じていると考えられる。

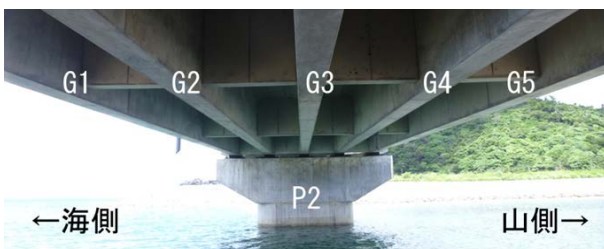
(b) 第3径間桁下面状況 (A2側から)

調査対象橋梁である結橋は、沖縄県本島北部の国頭群大宜味村根路銘に位置し(図-3.3.1)、平成23(2011)年3月に竣工した橋長99mの3径間連結PCポステンT桁橋(写真-3.3.1)である。適用示方書である道路橋示方書平成14年版から、架橋位置における塩害の対策区分としては影響が厳しい対策区分Sとなっているため、塩害対策として最外縁鋼材からの最小かぶり70mmを確保した他に、非鉄性のポリエチレンシース管が採用されている。

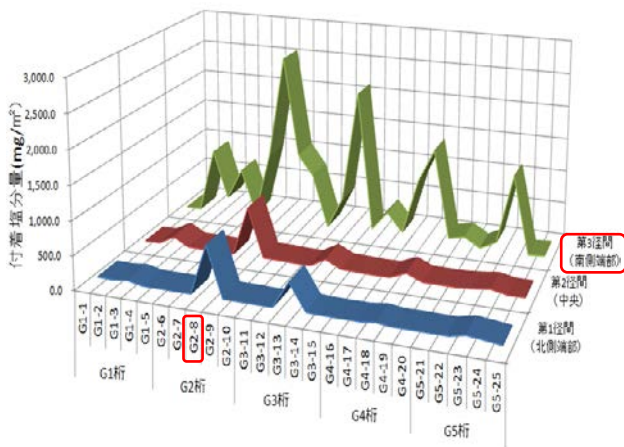
図-3.5.1 ガーゼ拭き取り測定結果

ガーゼ拭き取りの結果を図-3.5.1に示す。

各測定箇所での付着塩分量は、いずれの径間でも下フランジ下面で多く付着する傾向であった。各径間の最大位置は、各径間ともにG2桁下面(計測位置8)と、比較的中桁の桁下面で多く付着する傾向であった。

径間全体では、第1径間および第2径間よりも第3径間での付着塩分量が顕著に多く、各径間毎の全平均付着塩分量で比較すると、第1・2径間に比べて第3径間の全平均付着塩分量は約5倍も多い結果となった。

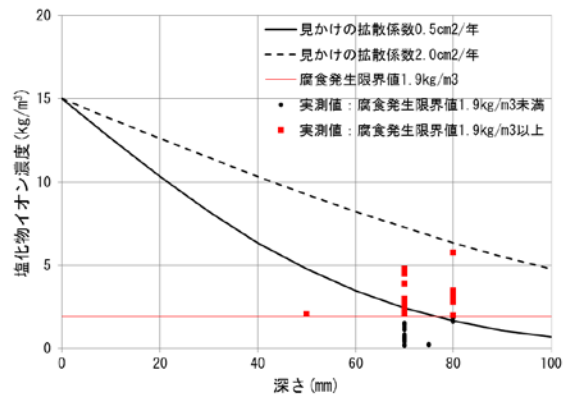
4.3.2 より、見かけの拡散係数はコンクリート標準示方書<sup>4)</sup>から水セメント比 50%で仮定して得られた見かけの拡散係数  $0.5\text{cm}^2/\text{年}$  とし、表面の塩化物イオン濃度は海面からの高さ方向に考慮した想定値より拡散予測を行った。予測結果および実測値を図-4.3.3～図-4.3.7 に示す。また、参考として水セメント比 50%で得られた値  $0.5\text{cm}^2/\text{年}$  を 4 倍した拡散係数  $2.0\text{cm}^2/\text{年}$  の予測結果も併せて示す。なお、経過年数は調査試料の平均経過年数 25 年として、高さ方向の分割は表-4.3.1 のように設定した。

水セメント比 50%で仮定して得られた見かけの拡散係数  $0.5\text{cm}^2/\text{年}$  とした拡散予測では、想定した腐食発生限界値以下の試料に対しては、海面からの高さ 15m 以上の極一部を除いた実測値に対して安全側の評価としている。また、見かけの拡散係数を  $2.0\text{cm}^2/\text{年}$  とすることで、想定した腐食発生限界値を越えた全ての実測値に対して安全側に評価している。

このことから、水セメント比 50%を仮定した見かけの拡散係数および高さ方向を考慮した表面塩化物イオン濃度想定値より算出された拡散予測は、今回の調査試料から得られた鋼材位置における塩化物イオン濃度を比較的精度良く反映している結果となった。
