## 繊維シートによる RC 床版の補強設計法に関する研究

### 【要旨】

RESEARCH ON DESIGN METHOD FOR STRENGTHENING CONCRETE BRIDGE DECKS  
WITH EXTERNALLY-BONDED FRP SHEETS

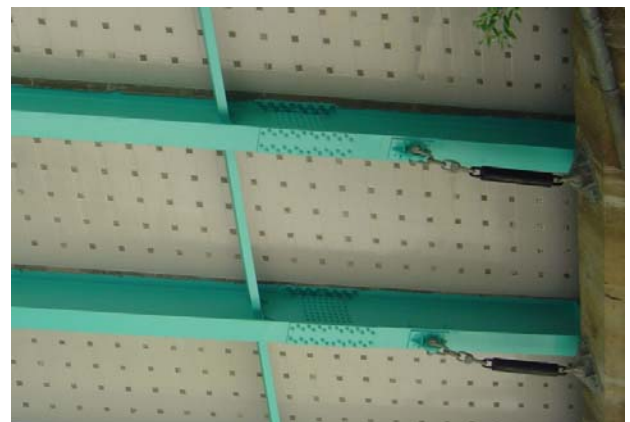
写真-1 シート接着補強（格子貼り）された RC 床版の事例

RC 床版の疲労損傷は、厳しい交通実態や環境条件を反映して道路橋の主たる損傷要因となっている。疲労損傷に対して、比較的初期のひび割れに対する予防保全のための補強法として、鋼板接着や炭素繊維シートによる補強工法があるが、軽さや施工性で有利な炭素繊維シート補強工法の適用事例が多く見られる。一方で、繊維補強された RC 床版の損傷機構は必ずしも十分に解明されていないため、類似の RC 床版であってもシートの積層数や補強方向が異なる場合が見られる。また、最近では、補強後の維持管理を考慮した補強仕様（写真-1）や施工性の改善等に配慮した他の繊維補強材も開発されており、耐久性向上の観点から、それらの新しい材料にも対応可能な繊維シート補強による補強設計法を確立する必要がある。

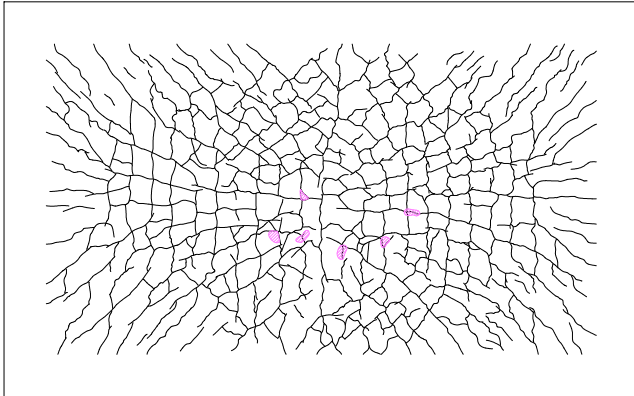
図-2 供試体CF2の補強前の床版下面のひび割れ状況（初期損傷終了時、上面からの透視図）

供試体に初期損傷を与えるため、補強前に 147kN 一定で荷重時の変位が所定の値になるまで繰り返し走行荷重を行った。供試体 CF1~3 の目標とする変位は、それぞれ、0mm (初期損傷無し)、10mm、8mm とした。CF2 の損傷の指標 10mm は、既往の試験で目標としていた 8mm よりも劣化の程度が著しい状態となるように設定した<sup>2)</sup>。図-2 に、CF2 の補強前の初期損傷終了後における床版下面のひび割れ状況を示す。CF2 は、繰り返し数 160 万回で、初期損傷の目標レベル (荷重時の床版中央実測変位 10mm) に到達した。初期損傷終了後では、床版下面全体にひび割れが見られ、かつ、床版中央付近において、下面のかぶりコンクリートの浮きが部分的に見られた。

補強後、繰返し数 36 万回までの走行で、シートの浮きは初期载荷終了後に確認したかぶりコンクリートの浮きの箇所から発生していた。繰返し数 70 万回までの走行で、シートの浮きは片方に偏って広がっていた。抜け落ちの直前には、シートの浮きは床版中央付近を囲むように広がる傾向が見られた。

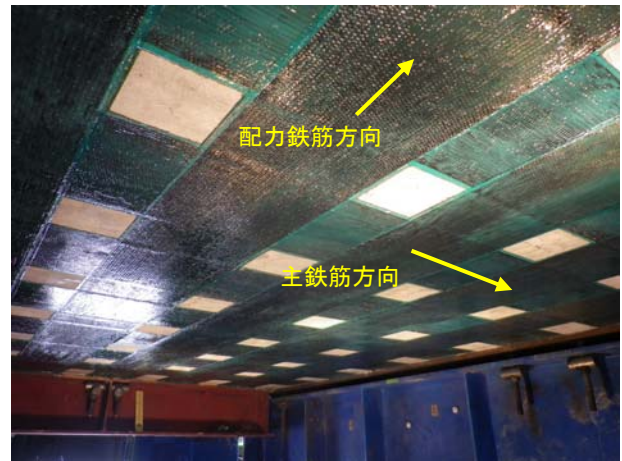
写真-2 供試体CF2のシート接着補強の施工完了時の状況

写真-2 に、供試体 CF2 のシート接着補強の施工完了時の状況を示す。炭素繊維シートは、主鉄筋方向・配力鉄筋方向にそれぞれ 1 層ずつ施工した。施工は、供試体下面のコンクリートをディスクサンダーで下地処理をした後、プライマーを塗布し、エポキシ樹脂系のパテ材で不陸修正を行った。その後、含浸用接着剤を塗り、その上にシートをのせ、脱泡ロー

ラーを用いてシートがコンクリートに密着するように接着した。冬期 (1 月) の施工のため、シート接着完了後、14 日間の養生期間を確保した。養生中は、

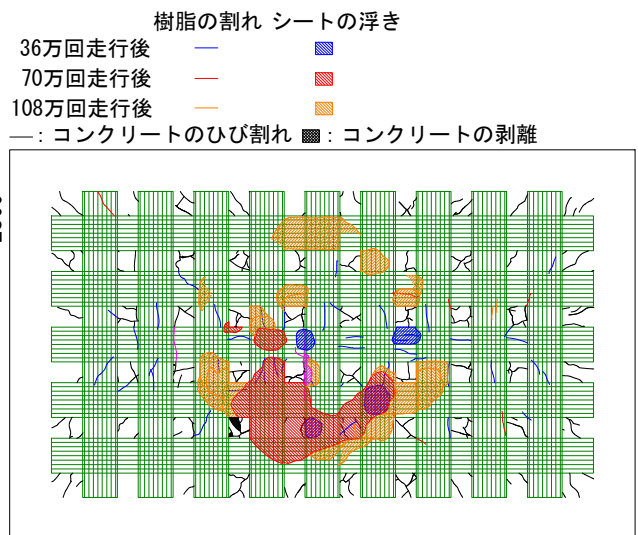
図-4 補強後のシートの浮き・樹脂の割れ、コンクリートのひび割れ・剥離状況

図-4 に、補強後のシートの浮き・樹脂の割れ、コンクリートのひび割れ・剥離状況、図-5 に、補強後における床版上面のひび割れ状況をそれぞれ示す。補強後の CF2 供試体は、初期損傷を与えた時の 160 万回に達することなく、繰返し数 108 万回で、床版中央付近において抜け落ちが発生した。床版上面が陥没するとともに、床版下面には陥没範囲を囲むようにシートの浮きが確認された。

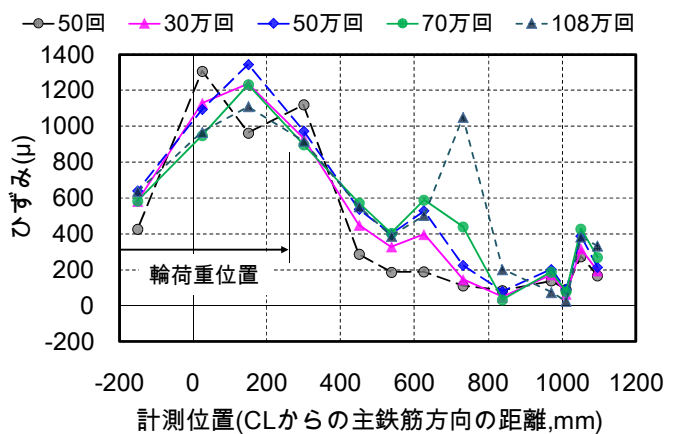
図-8 シートのひずみ分布 (DT データ)  
注) 各載荷回数での最大ピーク値を示す。

図-8に、補強後の床版中央における配力鉄筋方向及び主鉄筋方向のシートのひずみ分布（動的波形の最大ピーク値）を繰返し数ごとにそれぞれ示す。配力鉄筋方向のシートのひずみの多くは、輪荷重走行範囲においても繰返し数の増加によるひずみの変化はほとんど見られない。主鉄筋方向のシートのひずみは、輪荷重位置からやや離れた計測箇所（CL+750mm）で局所的に増加する傾向が見られた。

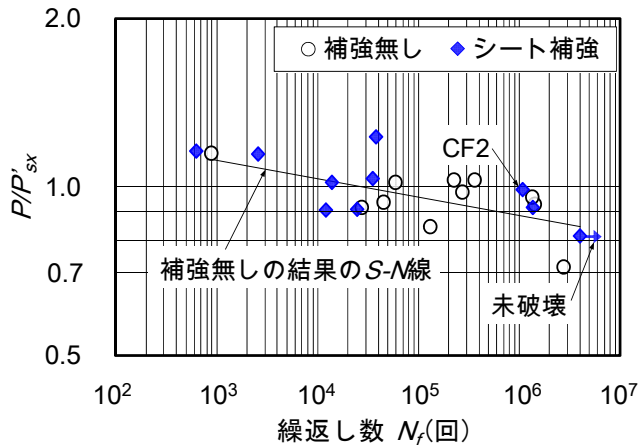
図-9  $P/P'_{sx}$  と  $N_f$  の関係

図-9に、供試体 CF2 の抜け落ちまで繰返し数  $N_f$  を、既往の補強無しの 39 床版の結果<sup>3)</sup>及びシート補強 (全面貼り) された 39 床版の結果<sup>1)</sup>と併せて示す。縦軸は、配力鉄筋量の影響を考慮した梁状化した後の静的押し抜きせん断耐力  $P'_{sx}$  を用いて整理した

4)6)。 $P$ は走行載荷における輪荷重である。なお、既往のシート補強（全面貼り）された 39 床版の階段載荷の結果  $\Psi$ は、抜け落ち破壊時の荷重とその時の繰返し数を用いてプロットした。

シート補強された供試体 CF2 の結果は、既往のシート補強（全面貼り）された RC 床版の結果  $\Psi$ も含めて、補強無しの場合の 39 床版の結果の S-N 線の概ねばらつきの範囲に位置していた。
